Pays de la Loire, Mayenne
Saint-Jean-sur-Mayenne
l'Âme

Installation aquicole, dite pêcherie

Numéro de dossier : IA53000509
Date de l'enquête initiale : 2001
Date(s) de rédaction : 2002
Cadre de l'étude : enquête thématique départementale rivière Mayenne
Degré d'étude : étudié

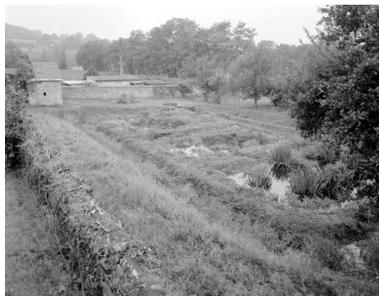
Vue d'ensemble du sud-est.
Au fond à gauche, le fournil.
Phot. François Lasa
IVR52_20025301225X

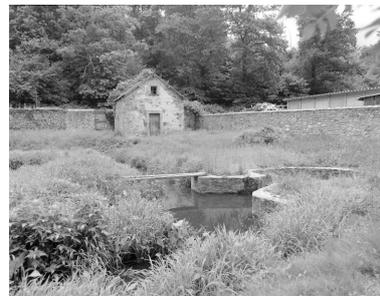
Partie est des bassins à poissons
vue du nord. Au fond, contre
le mur de clôture sud, le
fournil de la maison éclésièr.
Phot. François Lasa
IVR52_20025301003X

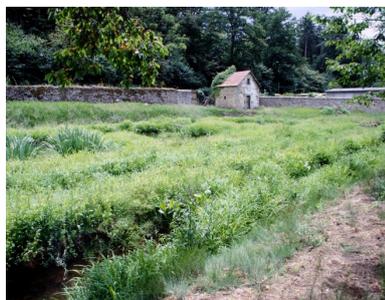
Les bassins à poissons vus
du nord-ouest. Au fond, le
fournil de la maison éclésièr.
Phot. François Lasa
IVR52_20025301005XA

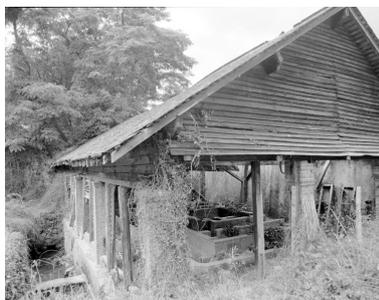
Le bâtiment situé au
nord-ouest. Vue de l'est.
Phot. François Lasa
IVR52_20025301002X

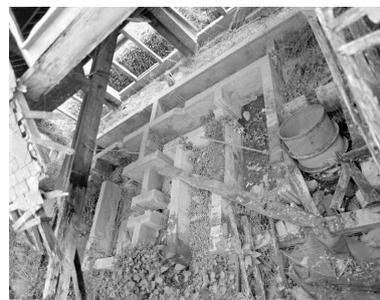
Le bâtiment situé au nord-ouest.
Vue intérieure depuis le chemin de
halage, à travers la toiture effondrée.
Phot. François Lasa
IVR52_20025301001X

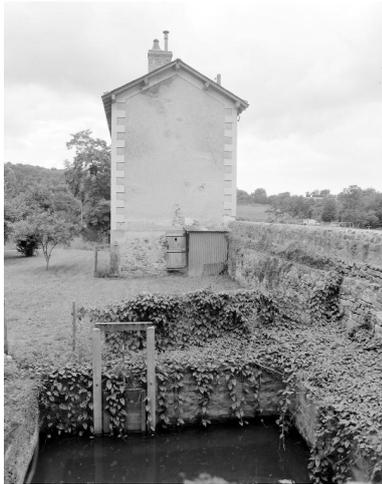
Phot. François Lasa
IVR52_20025301006X

Le bassin situé au nord-ouest, servant à l'alimentation de la pêcherie ou à la régulation des crues. Au second plan la façade latérale est de la maison éclusière.

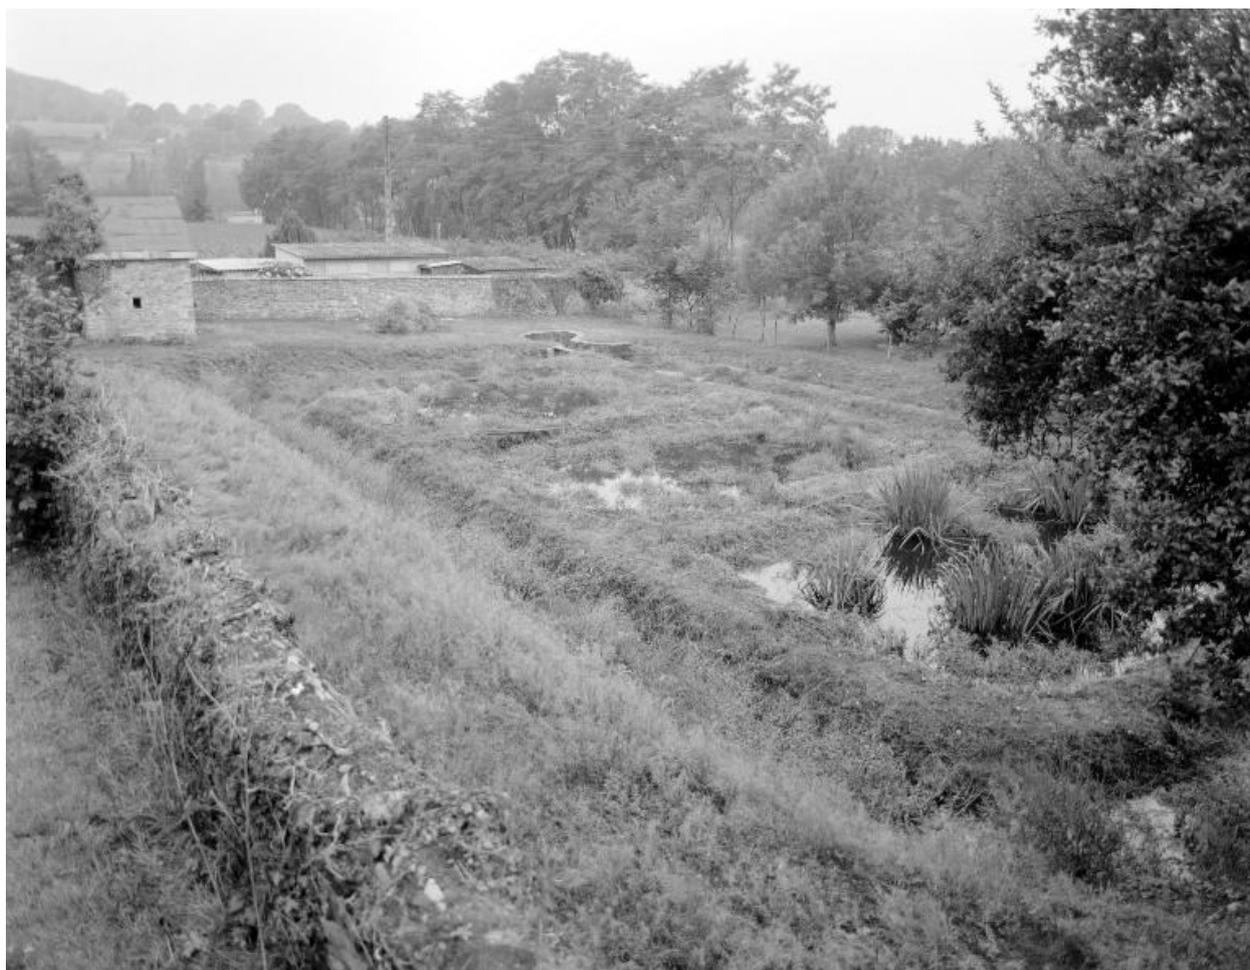
IVR52_20025301225X

Vue d'ensemble du sud-est. Au fond à gauche, le fournil.

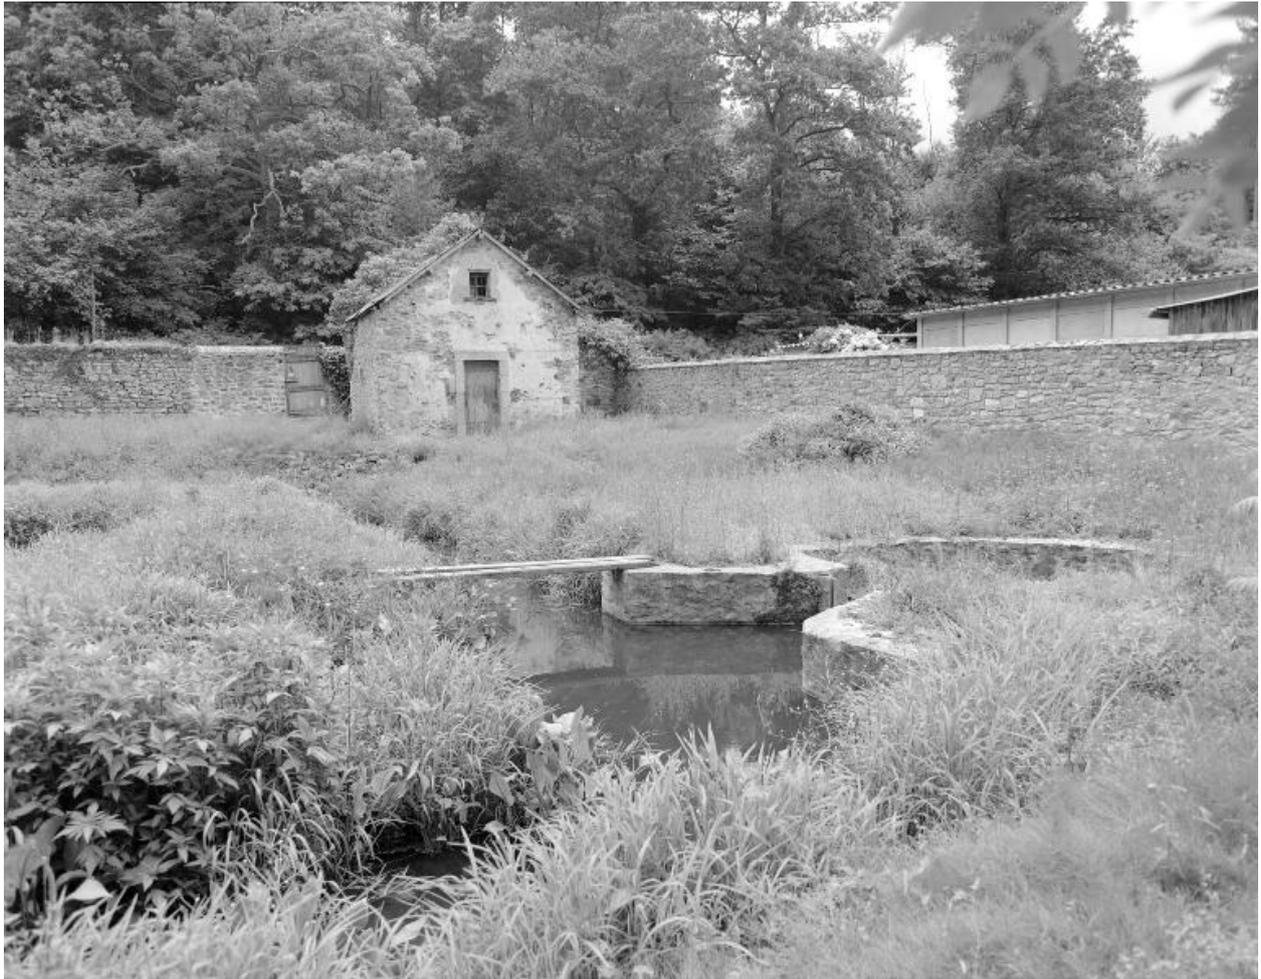
IVR52_20025301003X

Partie est des bassins à poissons vue du nord. Au fond, contre le mur de clôture sud, le fournil de la maison éclusière.

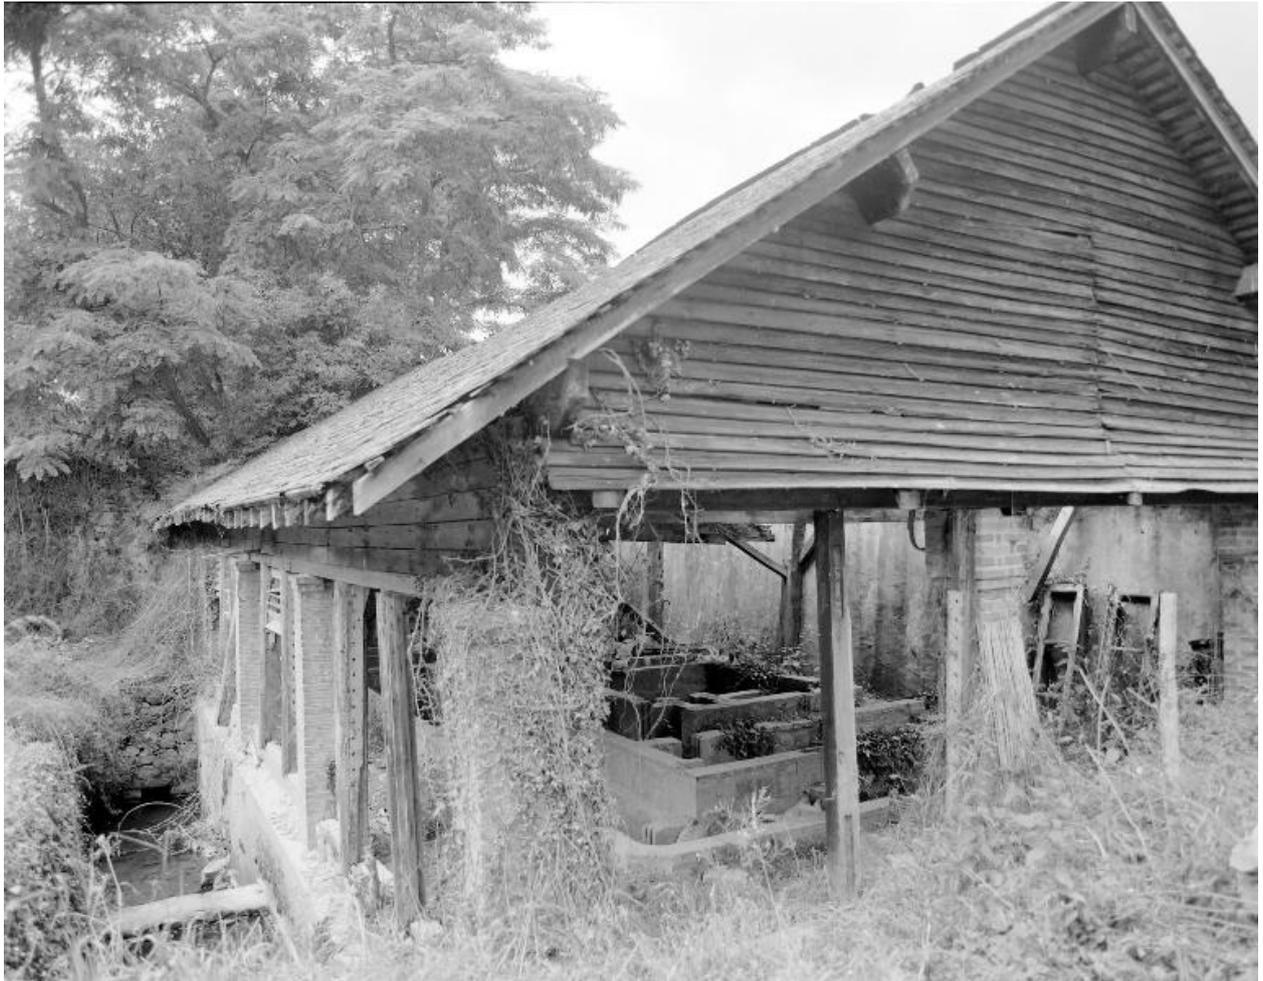
IVR52_20025301002X

Le bâtiment situé au nord-ouest. Vue de l'est.

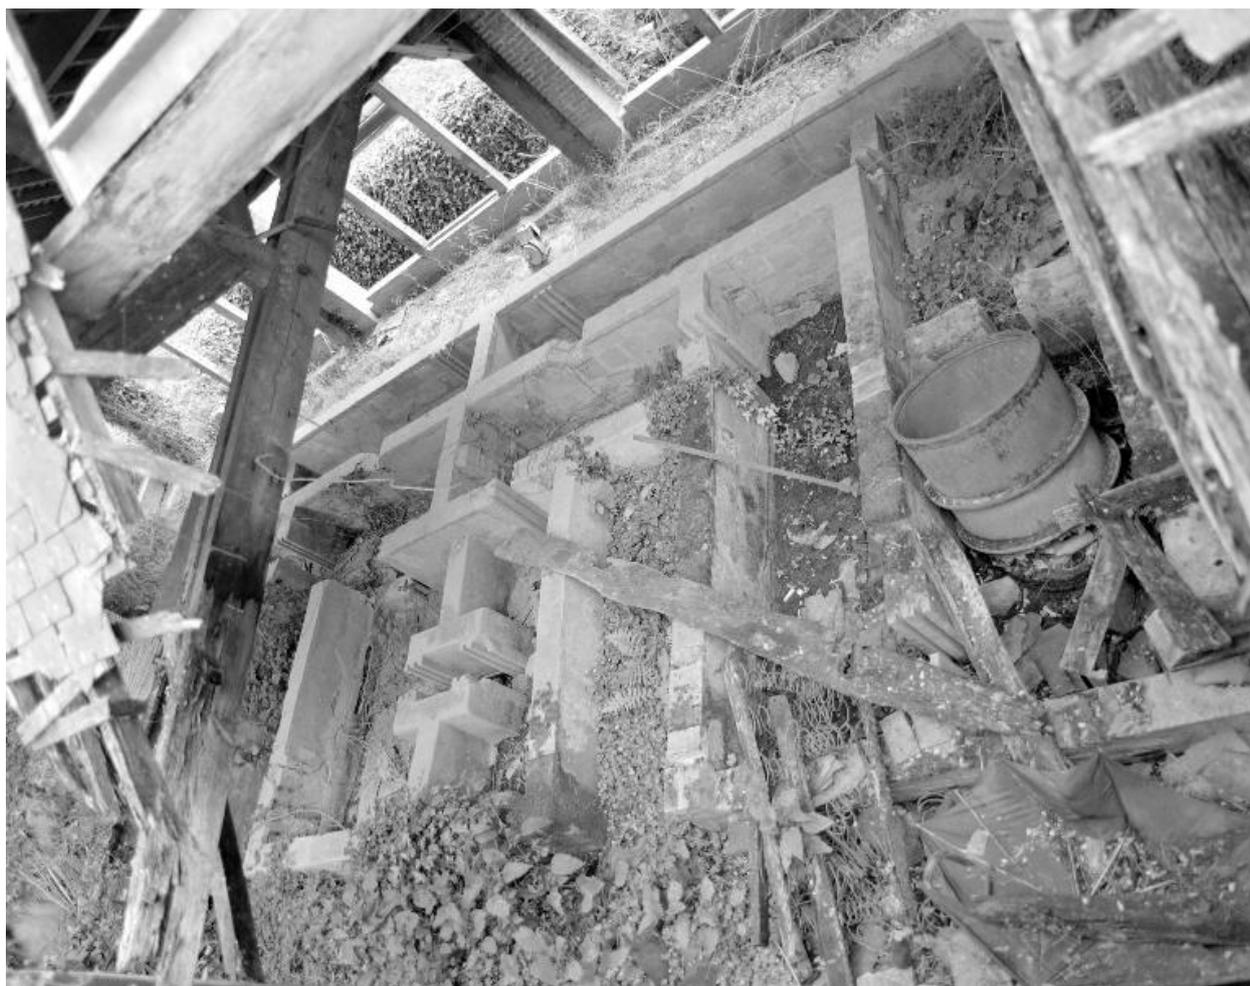
IVR52_20025301001X

Le bâtiment situé au nord-ouest. Vue intérieure depuis le chemin de halage, à travers la toiture effondrée.

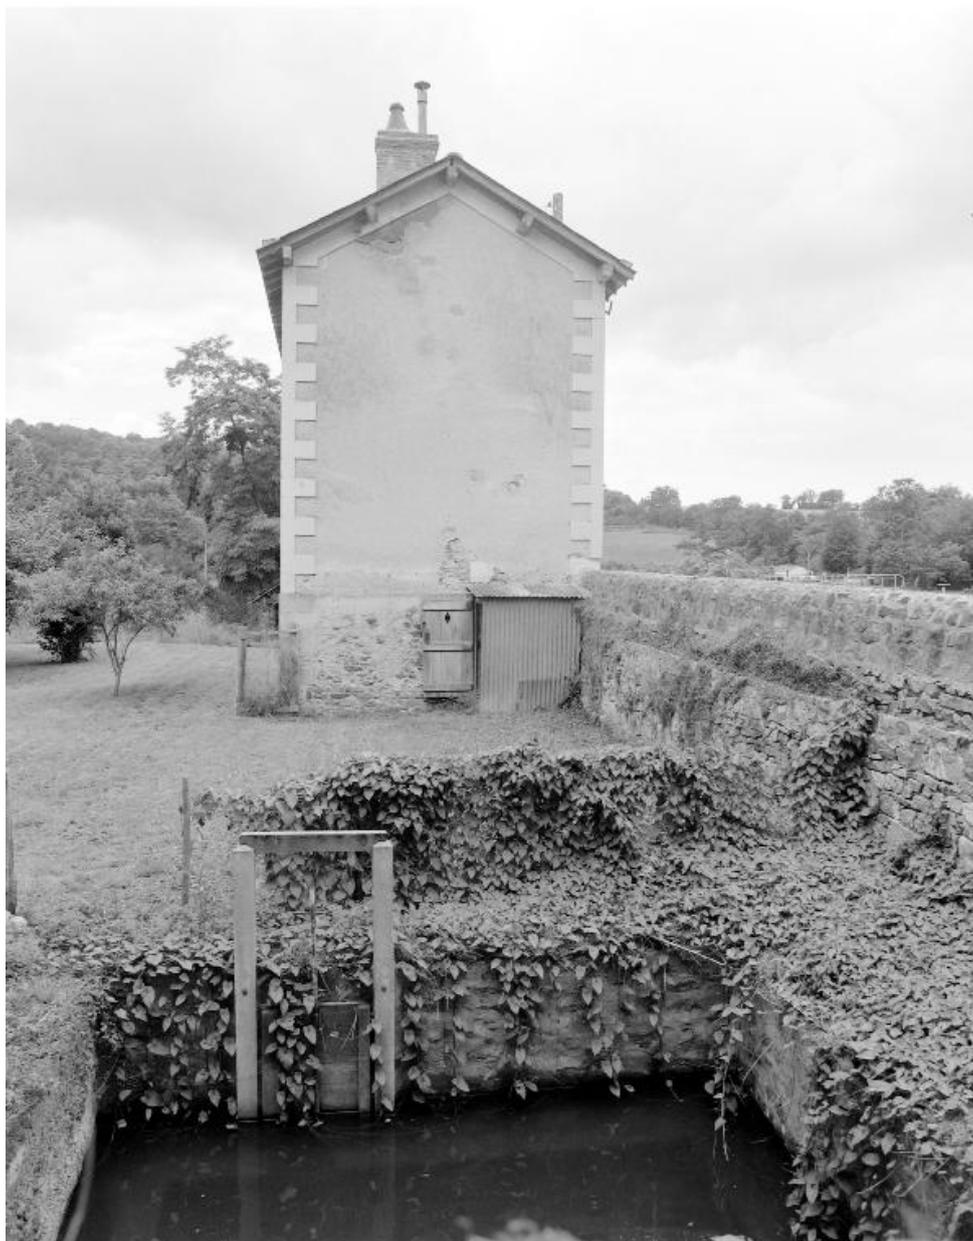
IVR52_20025301006X

Le bassin situé au nord-ouest, servant à l'alimentation de la pêcheurie ou à la régulation des crues. Au second plan la façade latérale est de la maison éclusière.
