Pays de la Loire, Mayenne
Saint-Julien-du-Terroux
21 rue Réaumur

Eglise paroissiale Saint-Julien de Saint-Julien-du-Terroux

Numéro de dossier : IA53004275
Date de l'enquête initiale : 2018
Date(s) de rédaction : 2020
Cadre de l'étude : inventaire topographique Canton de Lassay-les-Châteaux
Degré d'étude : étudié

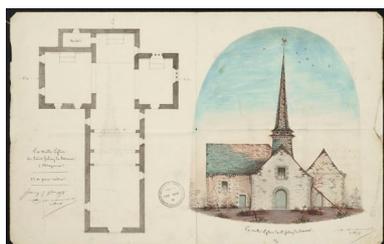
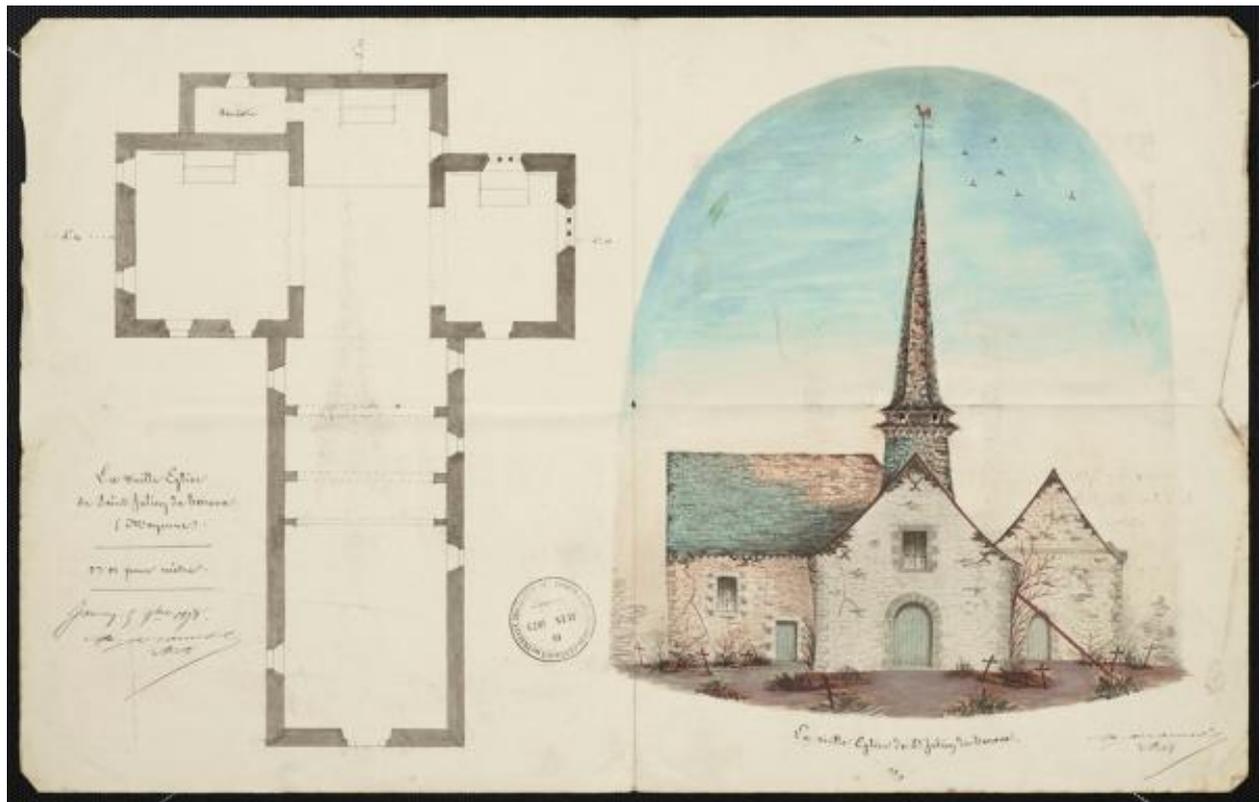
Plan et élévation ouest de l'ancienne église de Saint-Julien-du-Terroux.

Des vues et un plan documentent de manière précise l'état de l'édifice à la fin des années 1870, avant sa destruction complète et sa reconstruction. Sa nef à vaisseau unique, couverte d'ardoise et de tuile, percée de fenêtres hétéroclites, était prolongée par un chœur plus étroit. Deux chapelles de tailles inégales s'ouvraient de part et d'autre de celui-ci, dont l'une au moins était dédiée à Saint-Michel. La nef était surmontée en son milieu d'un clocher. Le cimetière, représenté sur le dessin par de pittoresques croix, s'étendait encore autour de l'édifice.

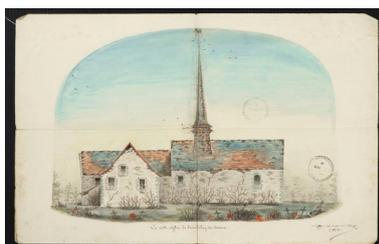
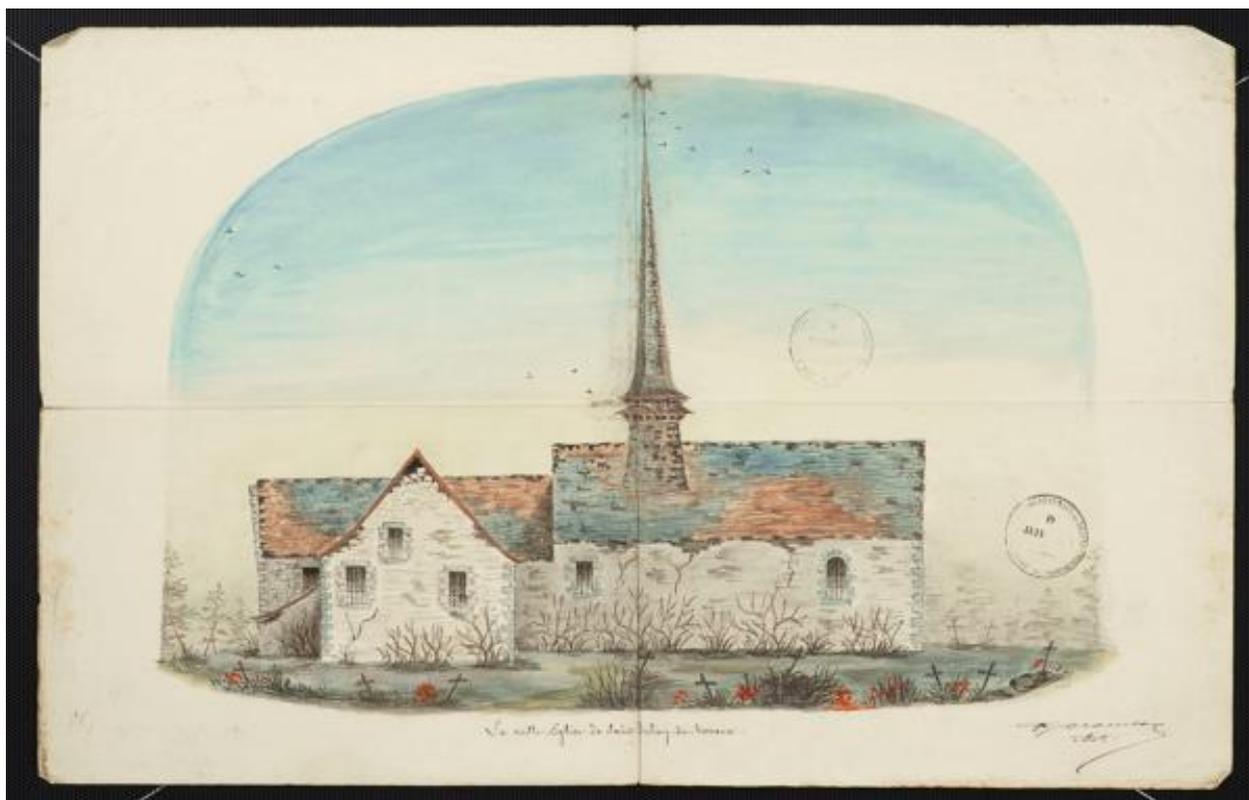
Elévation nord de l'ancienne église de Saint-Julien-du-Terroux.

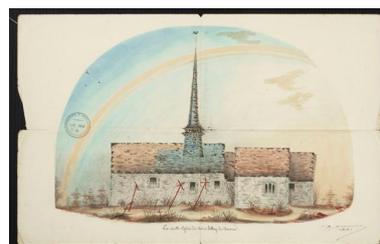
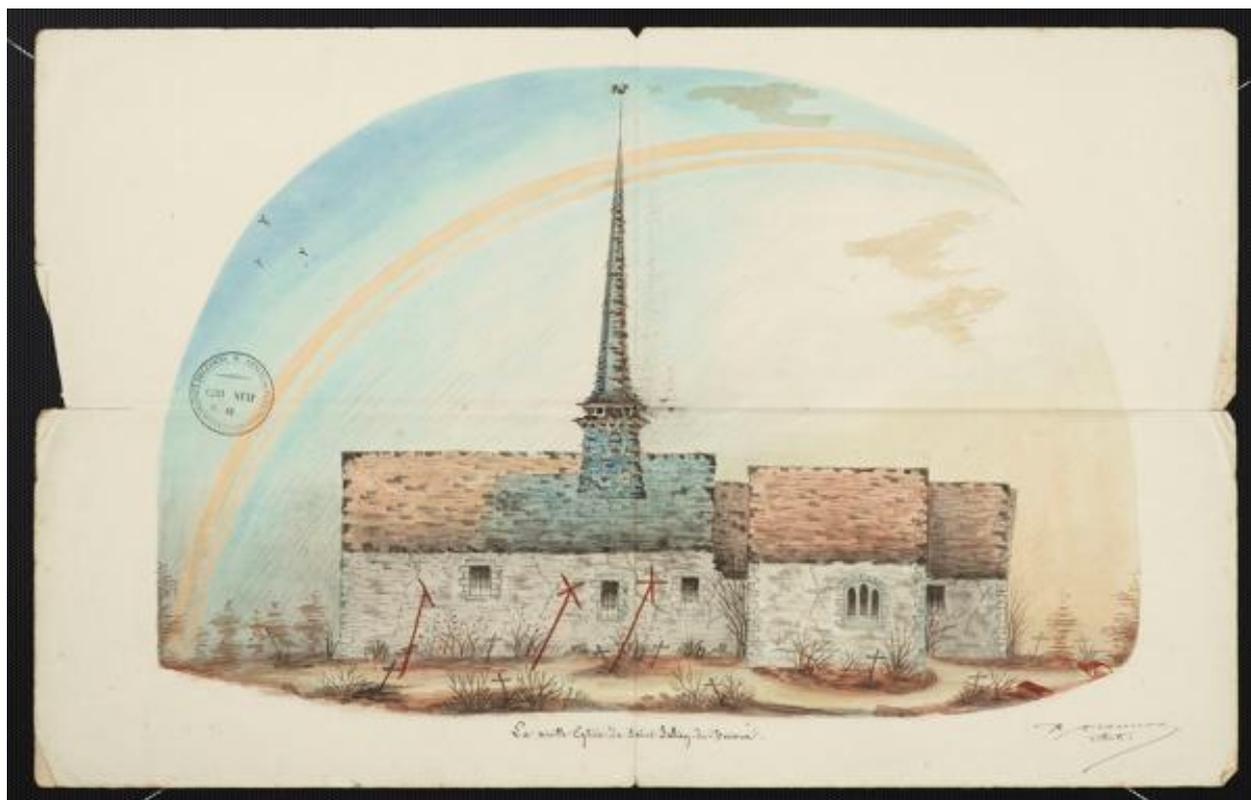
Elévation sud de l'ancienne église de Saint-Julien-du-Terroux.

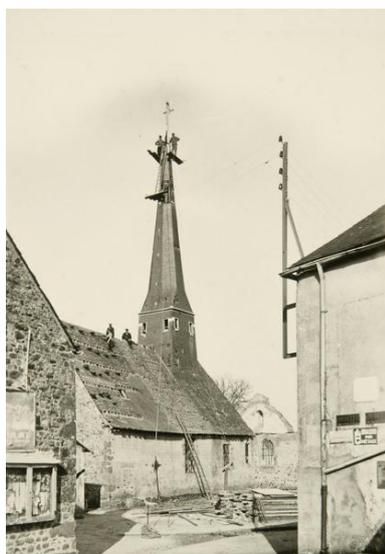
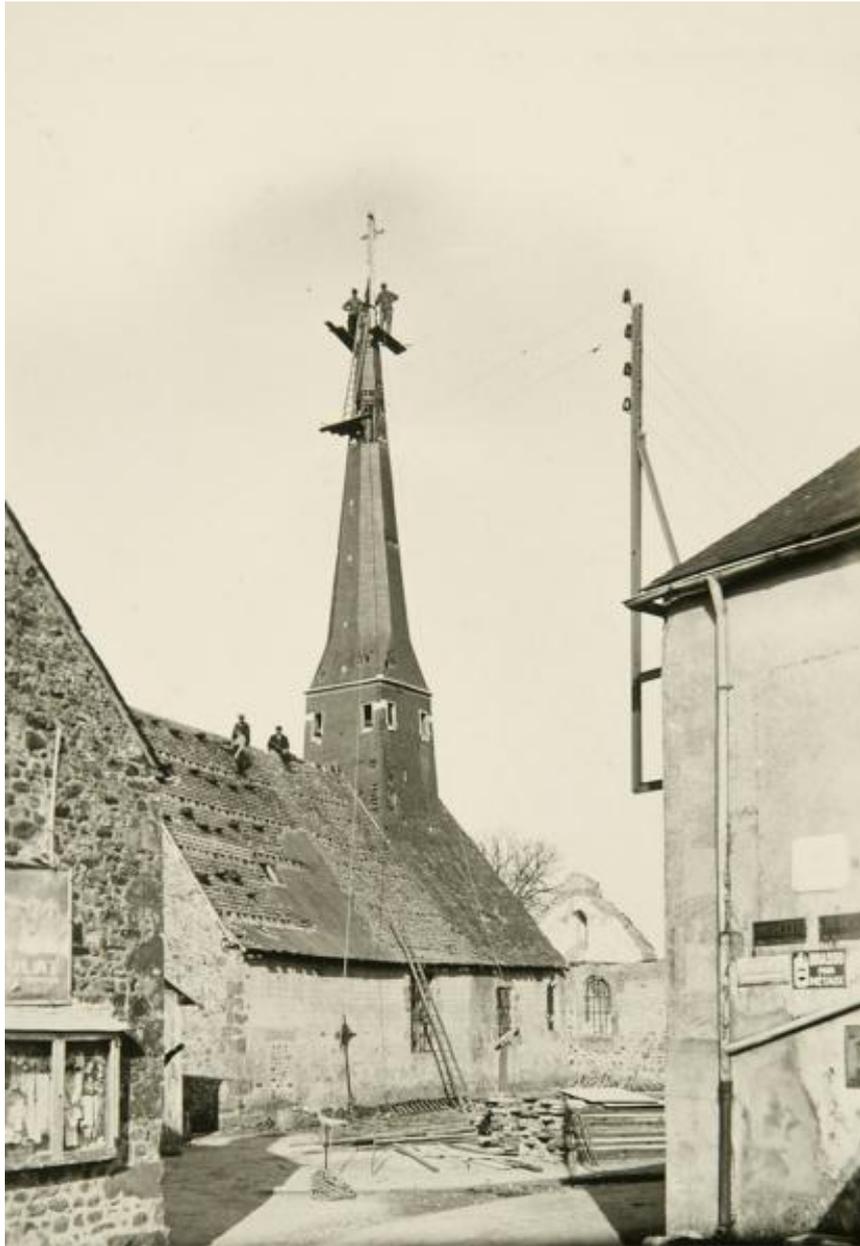
Réparation à la couverture
de l'ancienne église de
Saint-Julien-du-Terroux.
Repro. Morgane Acou-Le Noan
IVR52_20205300528NUCA

Réparation à la couverture de l'ancienne église de Saint-Julien-du-Terroux.

- Archives départementales de la Mayenne ; 11 Fi 402. Photographie ; réparation au clocher de l'ancienne église de Saint-Julien-du-Terroux, avant 1880.

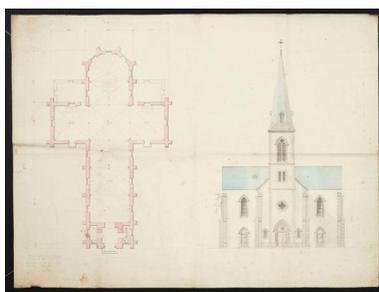
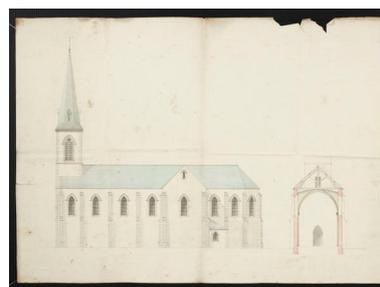
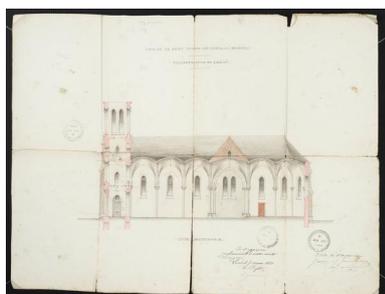
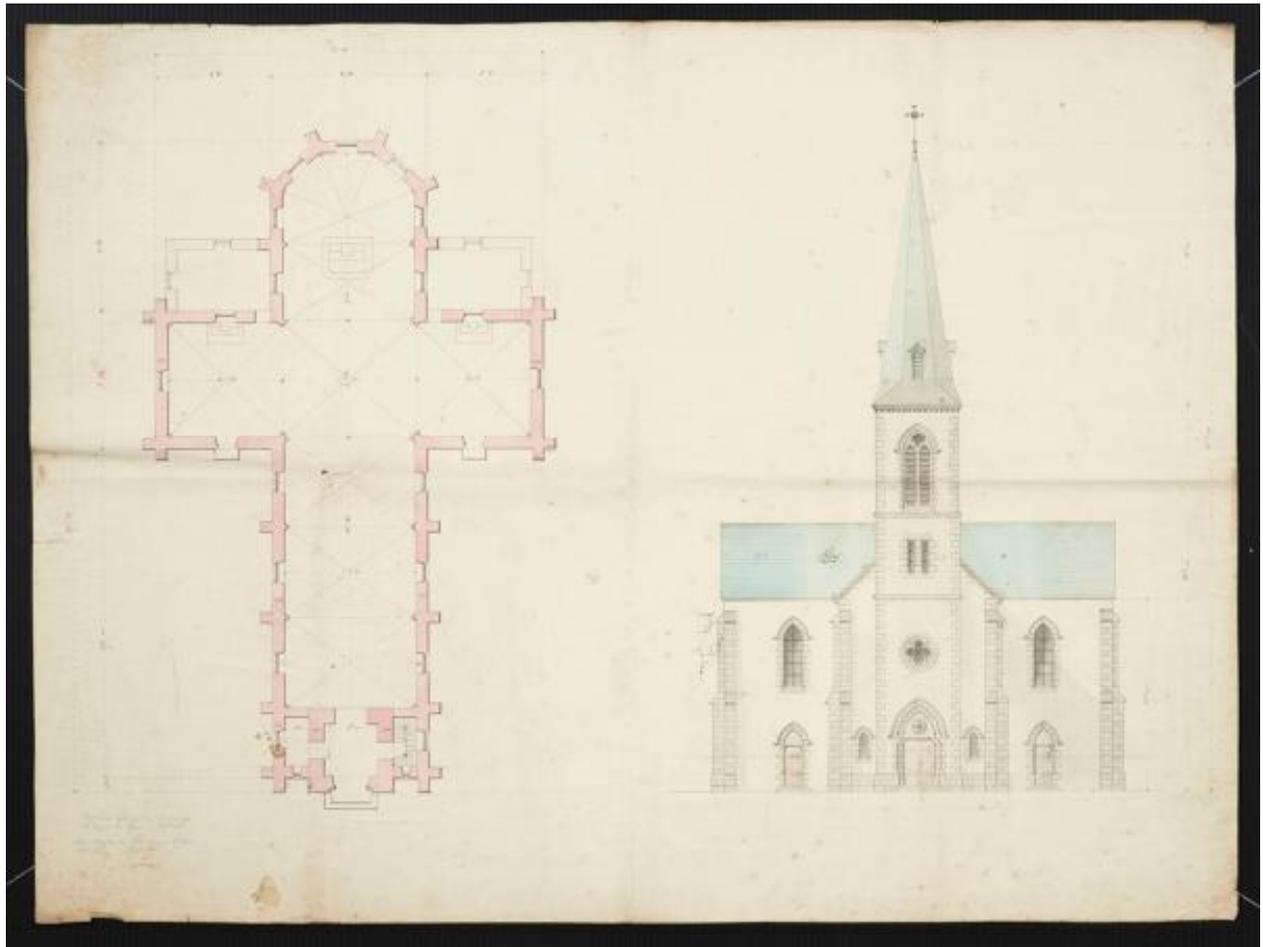
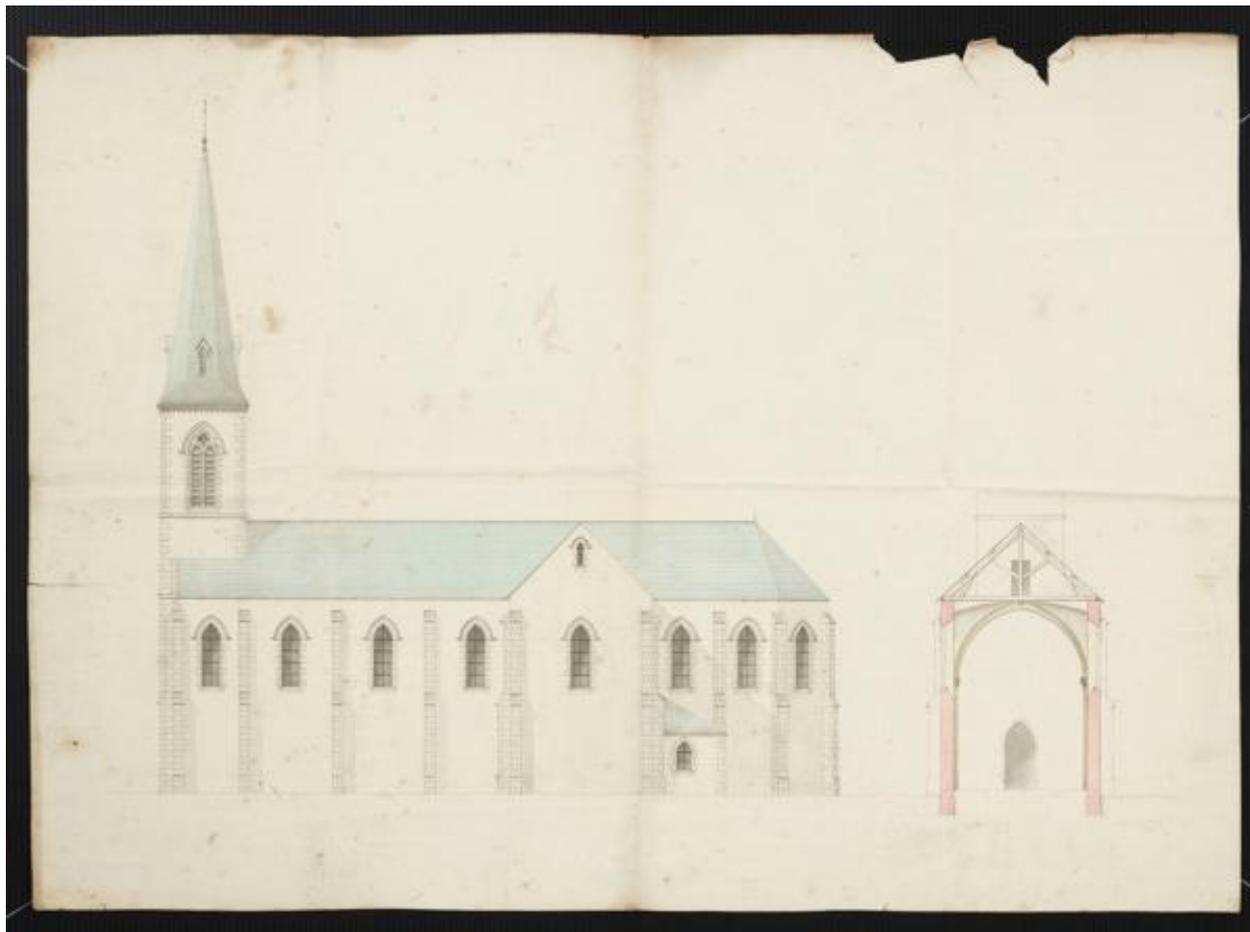
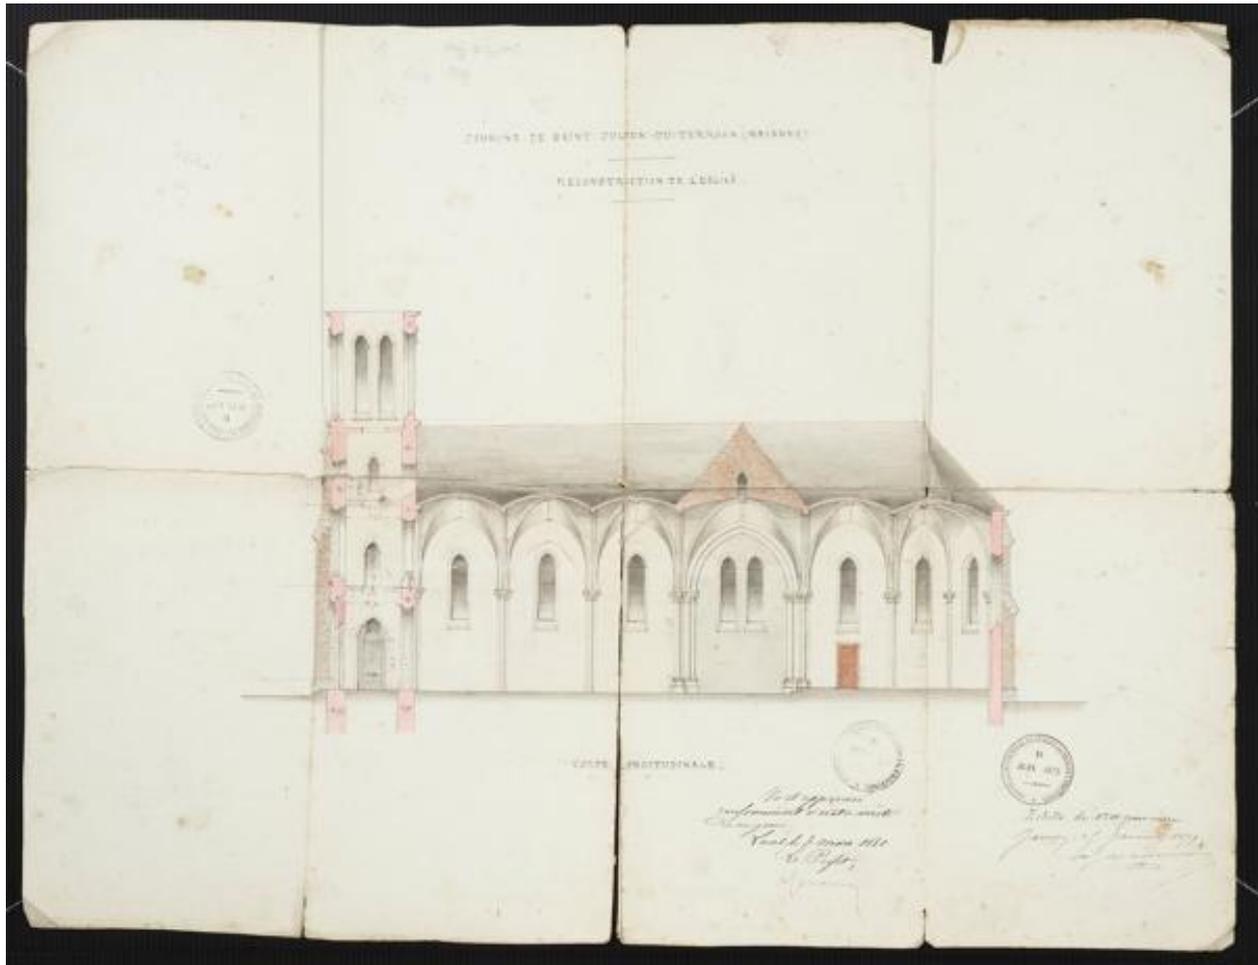
Premier projet de reconstruction de
l'église de Saint-Julien-du-Terroux.
Repro. Morgane Acou-Le Noan
IVR52_20205300535NUCA

Premier projet de reconstruction de
l'église de Saint-Julien-du-Terroux.
Repro. Morgane Acou-Le Noan
IVR52_20205300536NUCA

Premier projet de reconstruction de
l'église de Saint-Julien-du-Terroux.
Repro. Morgane Acou-Le Noan
IVR52_20205300540NUCA

Premier projet de reconstruction de l'église de Saint-Julien-du-Terroux.

Un premier projet de reconstruction est conçu en 1879 par l'architecte Dromer de Javron, qui doit revoir sa copie suite aux remarques du ministère des cultes. Le chœur est jugé trop long, la tour-clocher trop haute et les contreforts des sacristies inutiles. Le plan final est validé en juin de la même année. Dans une lettre adressée à la fabrique le 15 juin 1881, le maître d'oeuvre indique que les travaux sont alors assez avancés : il ne manque que les parties hautes de la tour, les couvertures des sacristies et les finitions. Des subsides supplémentaires sont néanmoins nécessaires pour achever le projet, en raison de la découverte de carrières à l'endroit des fondations en début de chantier, qu'il a fallu combler et solidifier, engendrant léger retard et surcoût du chantier.

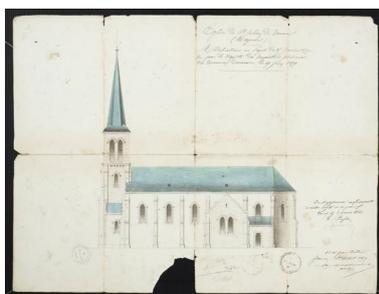
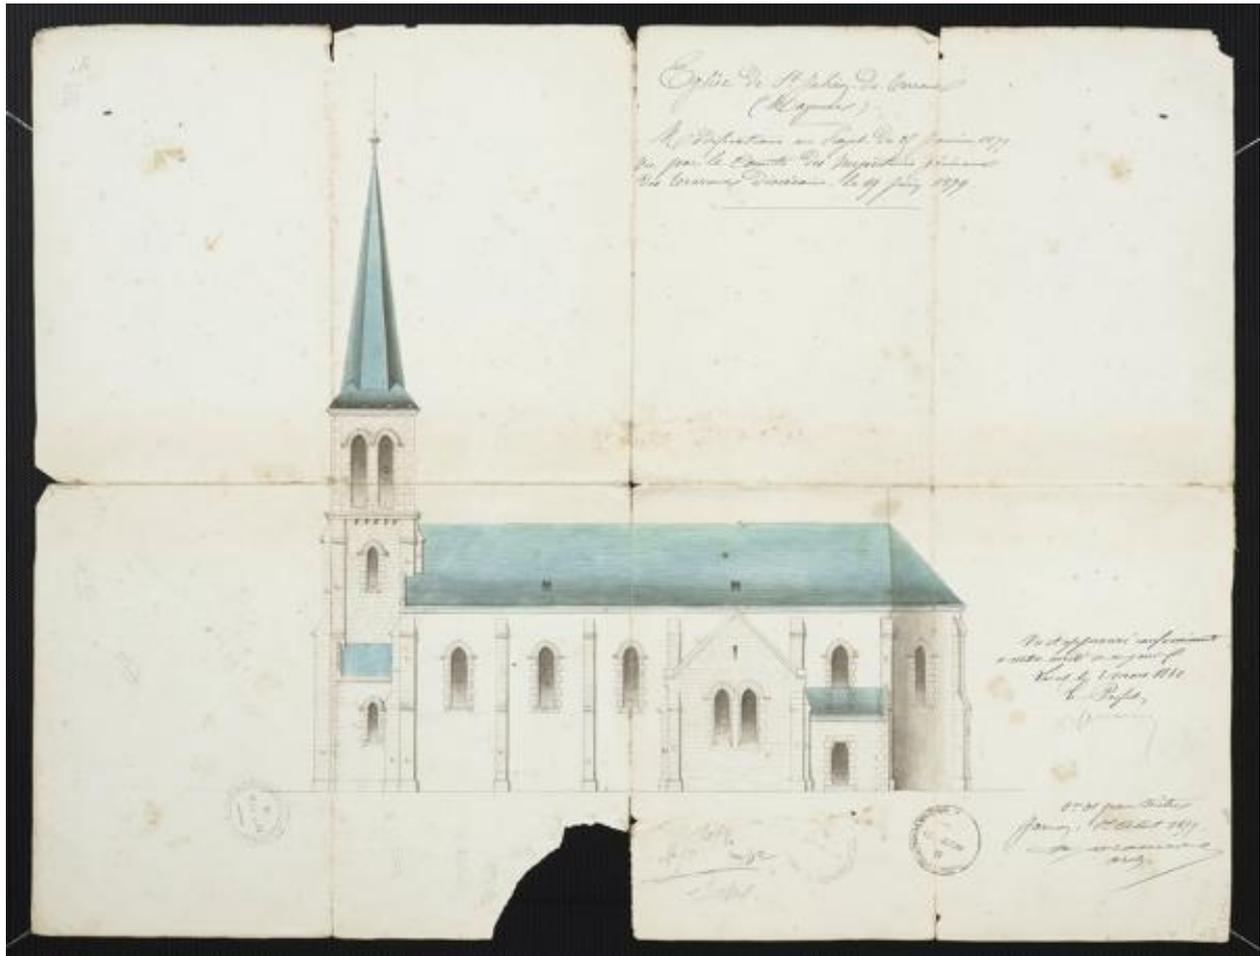
Projet de reconstruction corrigé de
l'église de Saint-Julien-du-Terroux.
Repro. Morgane Acou-Le Noan
IVR52_20205300539NUCA

Projet de reconstruction corrigé de l'église de Saint-Julien-du-Terroux.

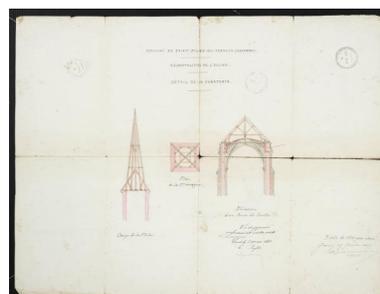
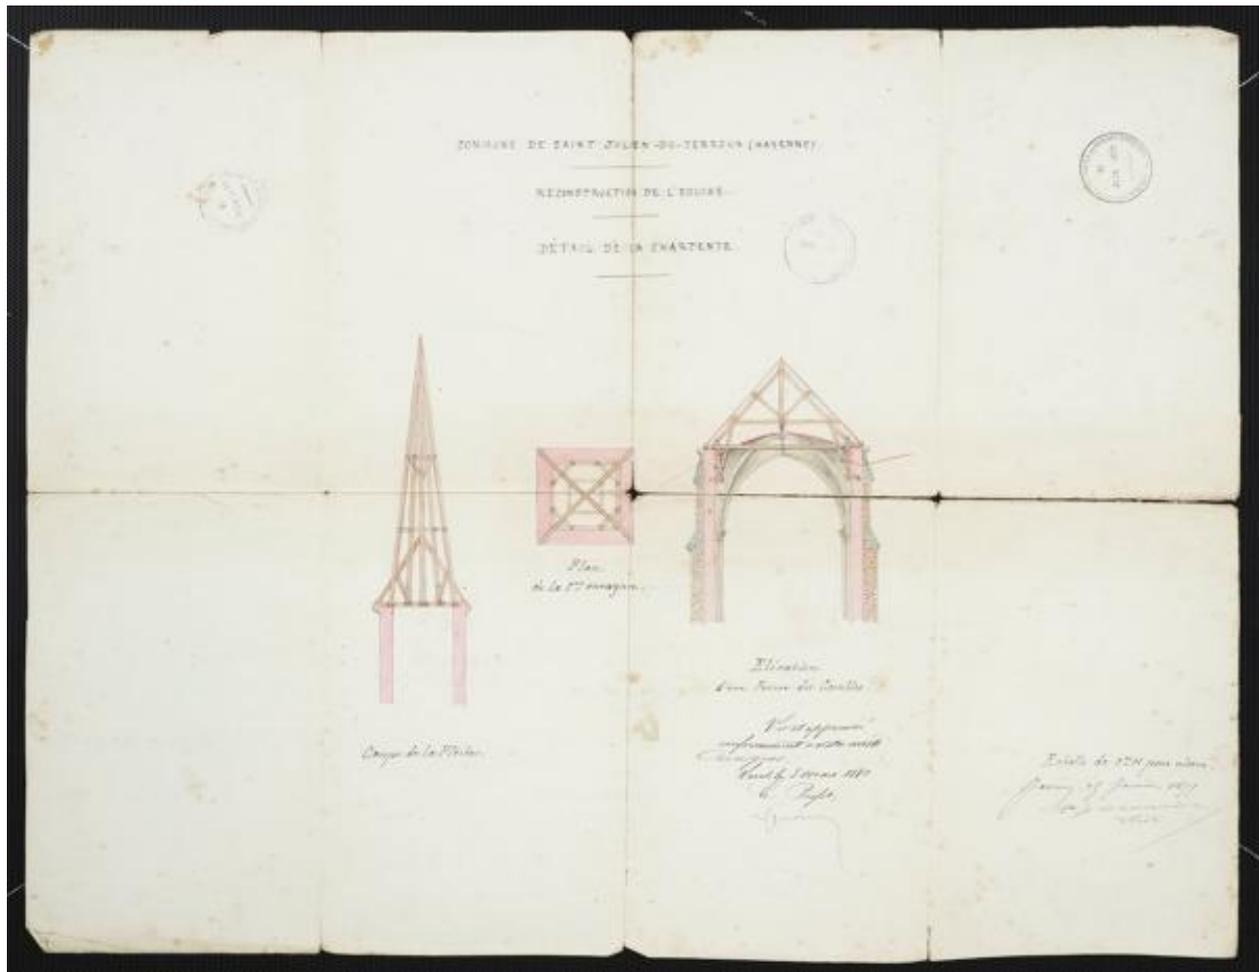
Coupe de la charpente du clocher.
Repro. Morgane Acou-Le Noan
IVR52_20205300537NUCA

Coupe de la charpente du clocher.

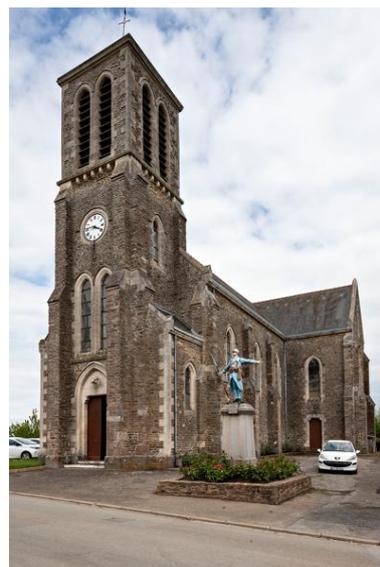
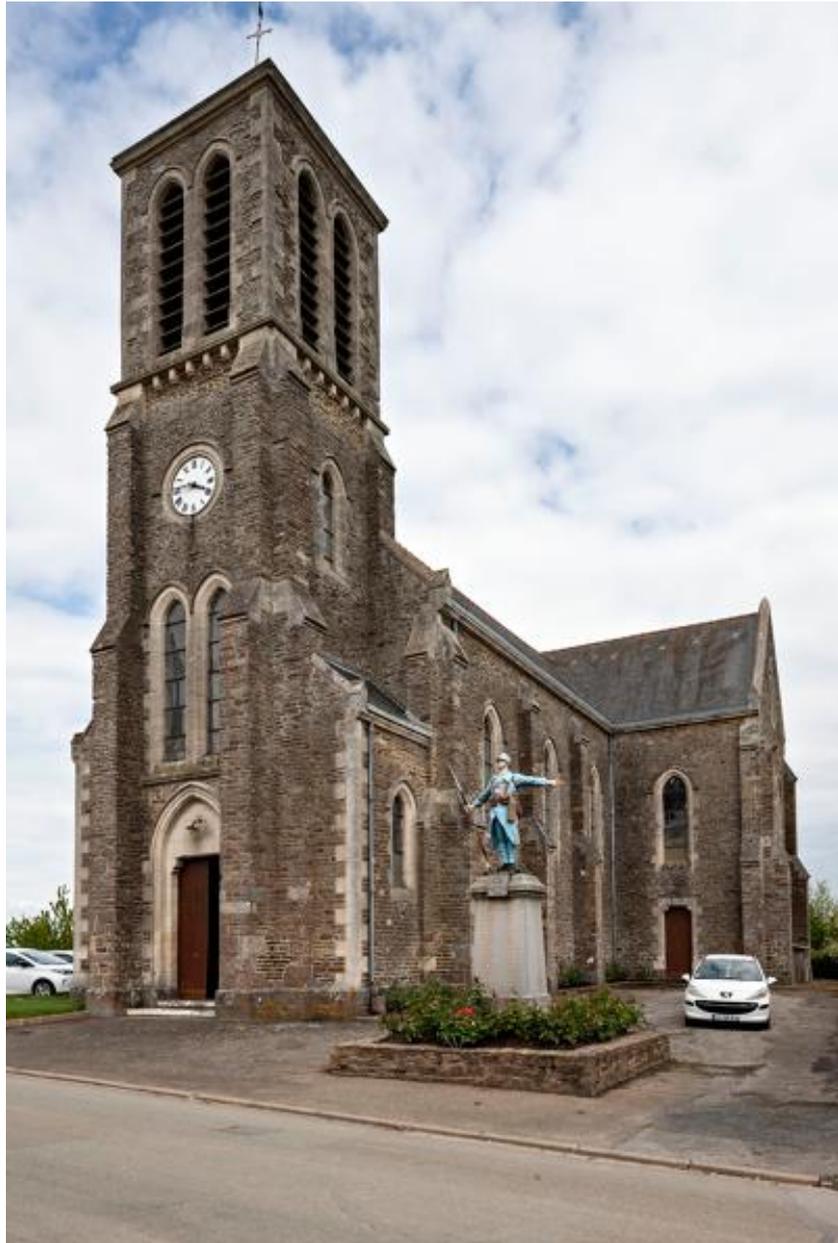
Façade occidentale.
Phot. Yves Guillotin
IVR52_20195300618NUCA

Façade occidentale.

Son plan en croix latine est composé d'une tour-clocher formant porche, d'une nef à vaisseau unique et trois travées, d'un transept fortement saillant et d'un chœur à chevet polygonal de deux travées. Une sacristie est accolée à son côté sud. La tour est soutenue à sa base par deux structures en appentis s'élevant jusqu'au milieu de son premier niveau. A l'intérieur de celle située au sud se trouve l'escalier du clocher.

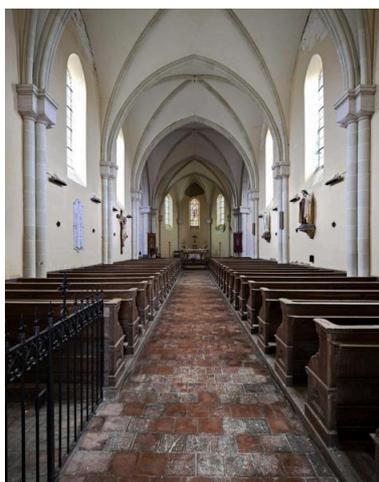
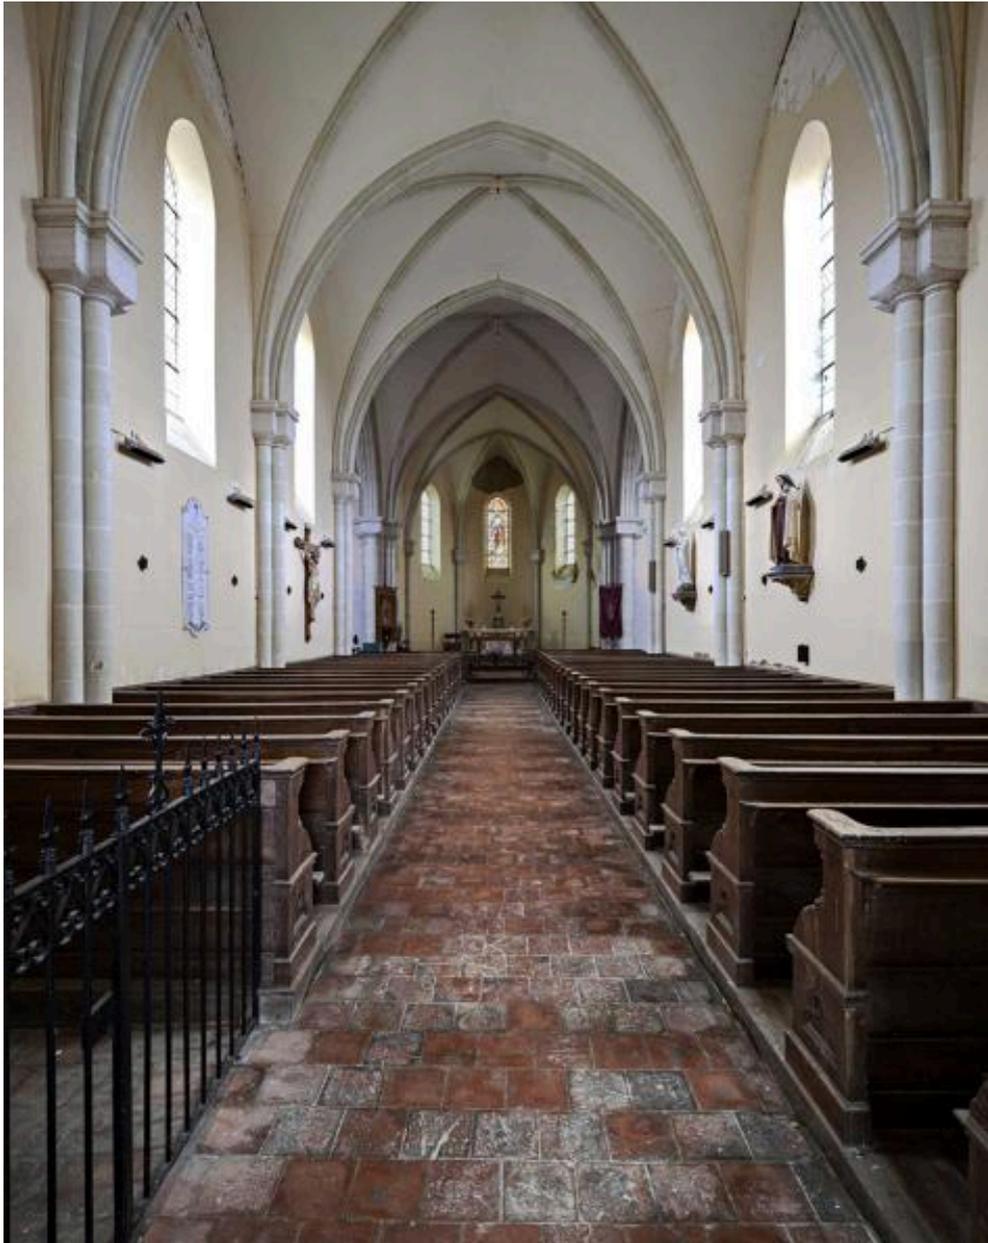
Nef et chœur de l'église Saint-Julien.
Phot. Yves Guillotin
IVR52_20195301260NUCA

Nef et chœur de l'église Saint-Julien.

Les colonnes et colonnettes, surmontées de chapiteaux feuillagés, les voûtes d'ogives et le décor des retables sont des citations de l'architecture gothique.
