Pays de la Loire, Maine-et-Loire
Montsoreau
2 ruelle des Ouches

Maison, 2 ruelle des Ouches, Montsoreau

Numéro de dossier : IA49009660
Date de l'enquête initiale : 2010
Date(s) de rédaction : 2010
Cadre de l'étude : inventaire topographique
Degré d'étude : étudié

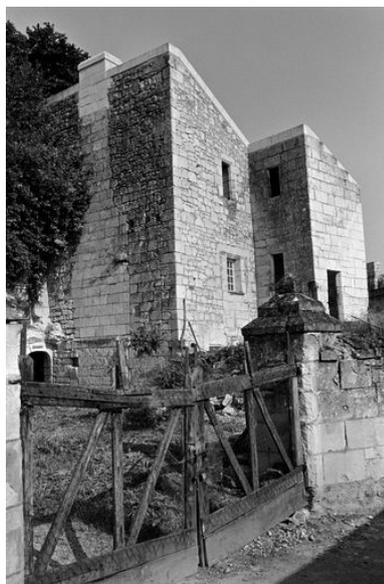
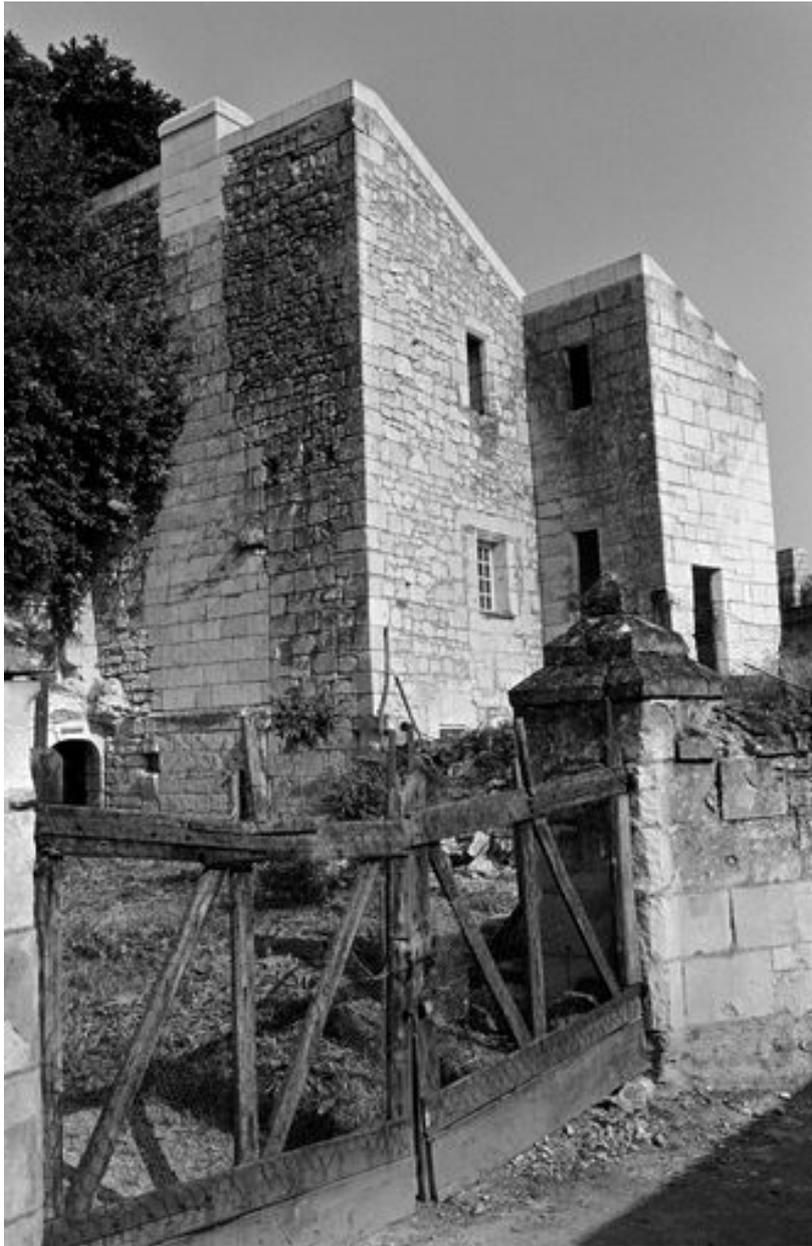
Vue générale en 1979.
Phot. Dominique Eraud
IVR52_19794902249Z

Vue générale en 1979.

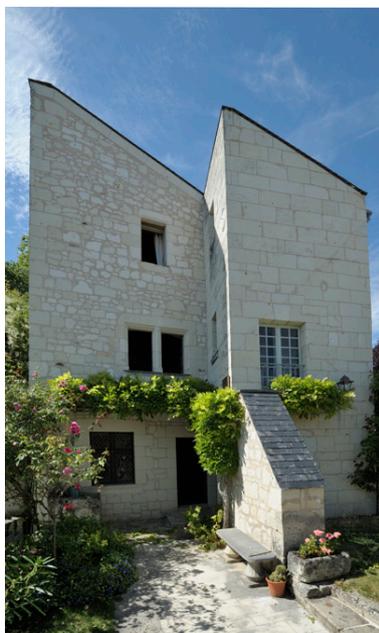
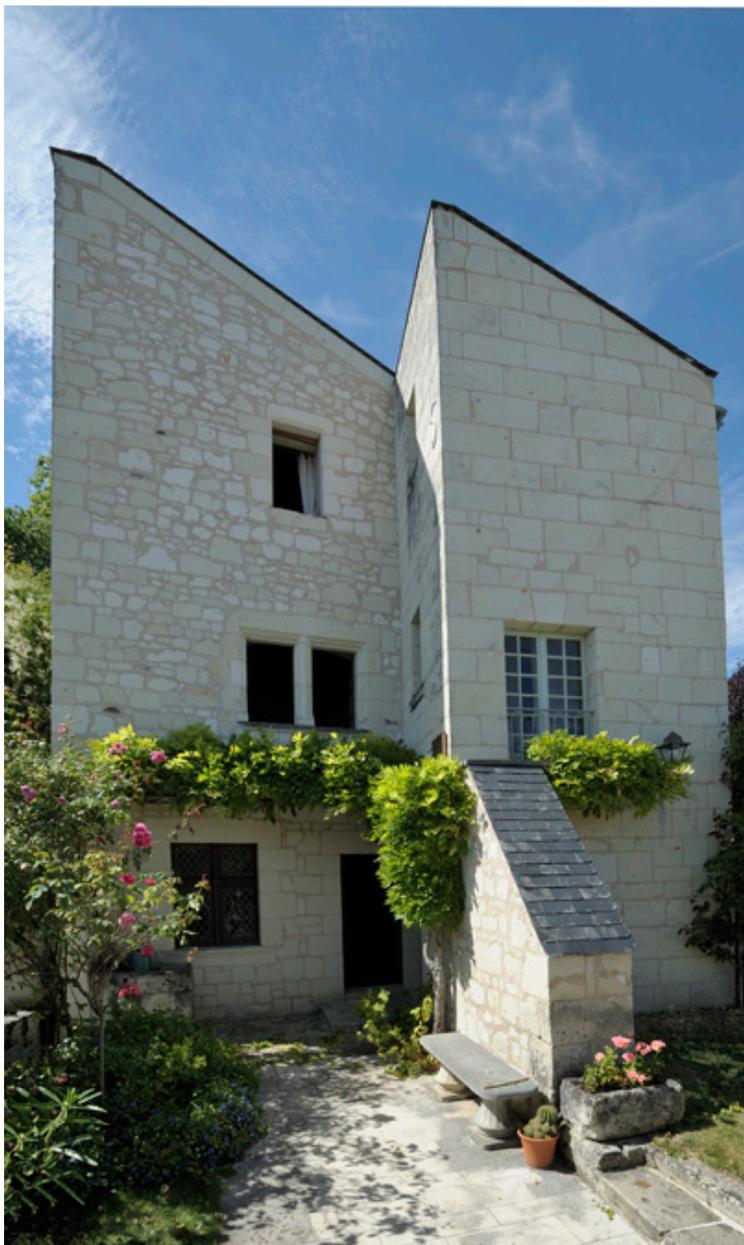
La maison est construite en moellons de tuffeau, à l'exception du gouttereau nord qui est en moyen appareil. Venue se greffer au pignon oriental du bâtiment, la tourelle, elle aussi, est en moyen appareil de tuffeau. Elle est couverte en appentis, dans le même plan que le toit de la maison. Cette tourelle succède à un premier organe de distribution verticale disparu (tourelle ou escalier intérieur ?) et elle abrite un escalier en vis en maçonnerie de tuffeau, avec marches d'angle reposant sur des trompes. Les marches, délardées, présentent une gorge au collet ; leur giron très usé fut récemment repris.

Vue générale de la façade est.
Phot. Bruno Rousseau
IVR52_20124901535NUCA

Vue générale de la façade est.

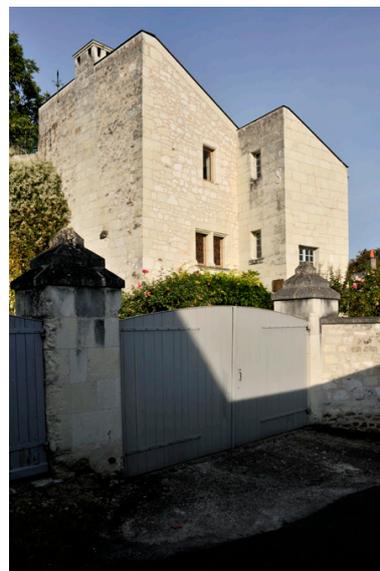
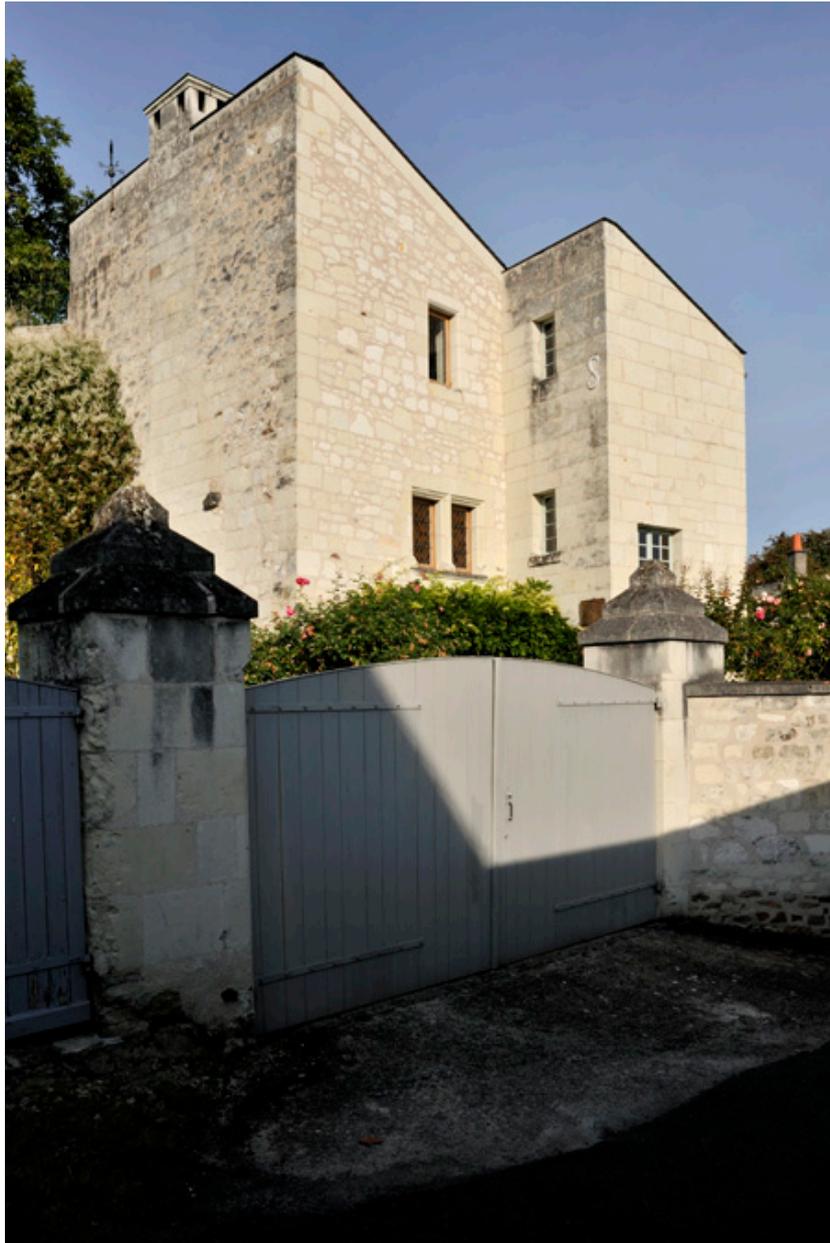
Vue d'ensemble depuis le sud-est.
Phot. Bruno Rousseau,
Phot. Youenn Communeau
IVR52_20114902536NUCA

Vue d'ensemble depuis le sud-est.

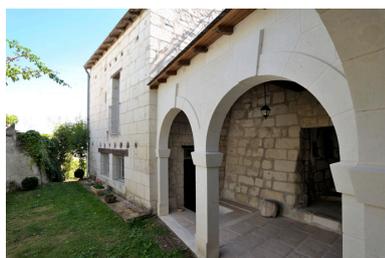
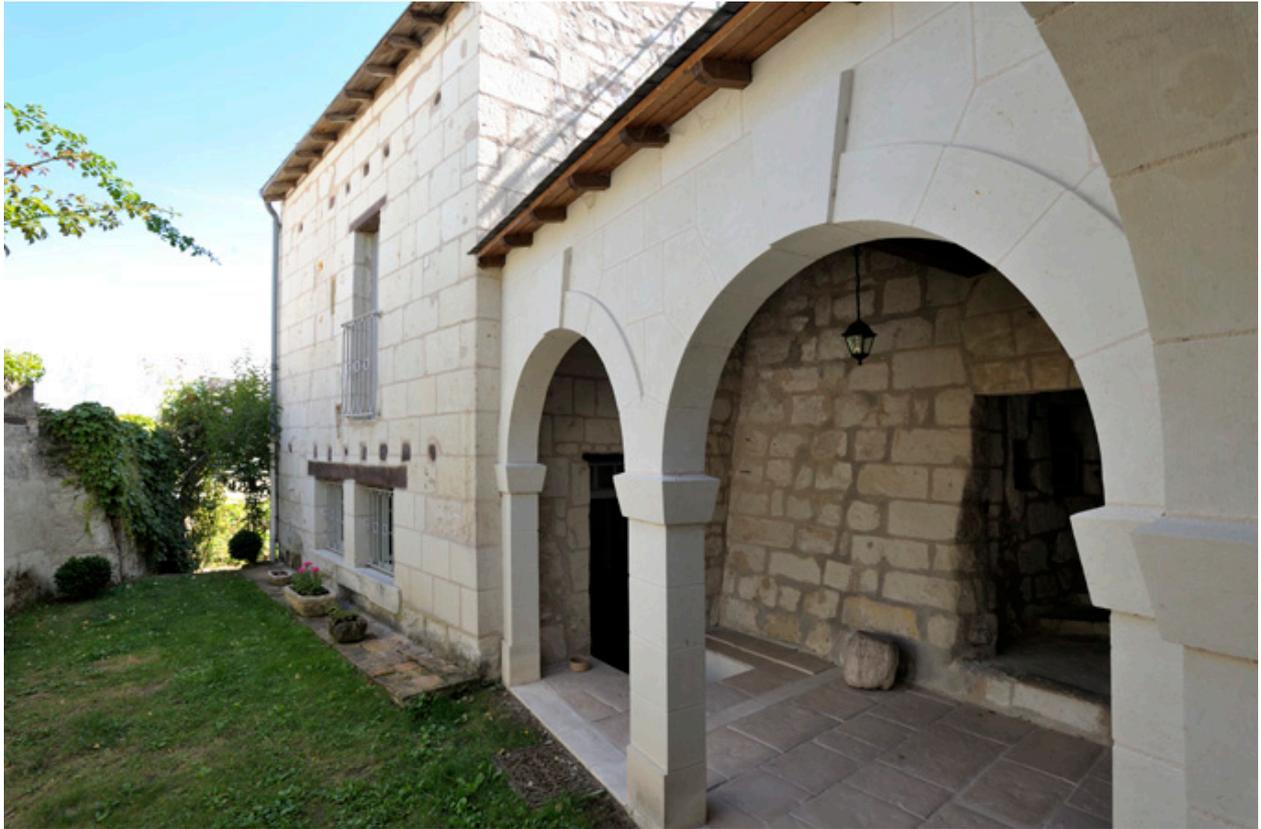
Le gouttereau nord, par son appareil de tuffeau, semble faire office de façade principale, mais là encore les baies sont très remaniées et on ne peut établir si elles étaient ornées à l'origine ; l'étage-carré comportait ainsi peut-être une fenêtre, reprise en porte communiquant avec le flanquement plus tard construit. Cette façade, en effet, fut flanquée (au XVIIe ou XVIIIe siècle ?) d'une extension en appentis (aujourd'hui démolie) dont demeurent les vestiges d'ancrage des poutres et chevrons ; il s'agissait d'un bâtiment habité dont on discerne, d'ailleurs, sur la façade les traces d'ancrage de la cheminée et de la hotte. Le rez-de-chaussée correspondait initialement à une seule salle à cheminée, organisation que l'on retrouvait à l'étage-carré. Ces deux cheminées relèvent de typologies de la fin du Moyen Âge et celle de l'étage est plus travaillée que celle du rez-de-chaussée.

Façade nord, avec arcade récemment édiflée. En arrière-plan, abris troglodytiques (communs).
Phot. Bruno Rousseau
IVR52_20124901536NUCA

Façade nord, avec arcade récemment édiflée. En arrière-plan, abris troglodytiques (communs).

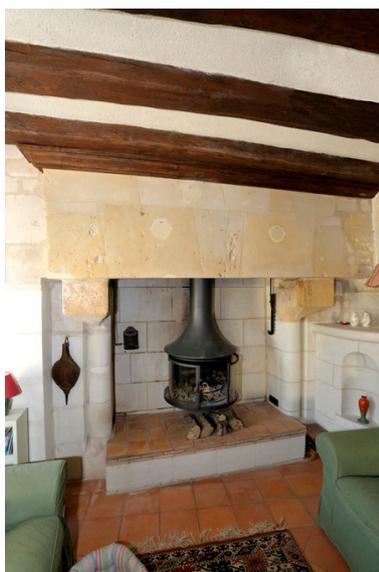
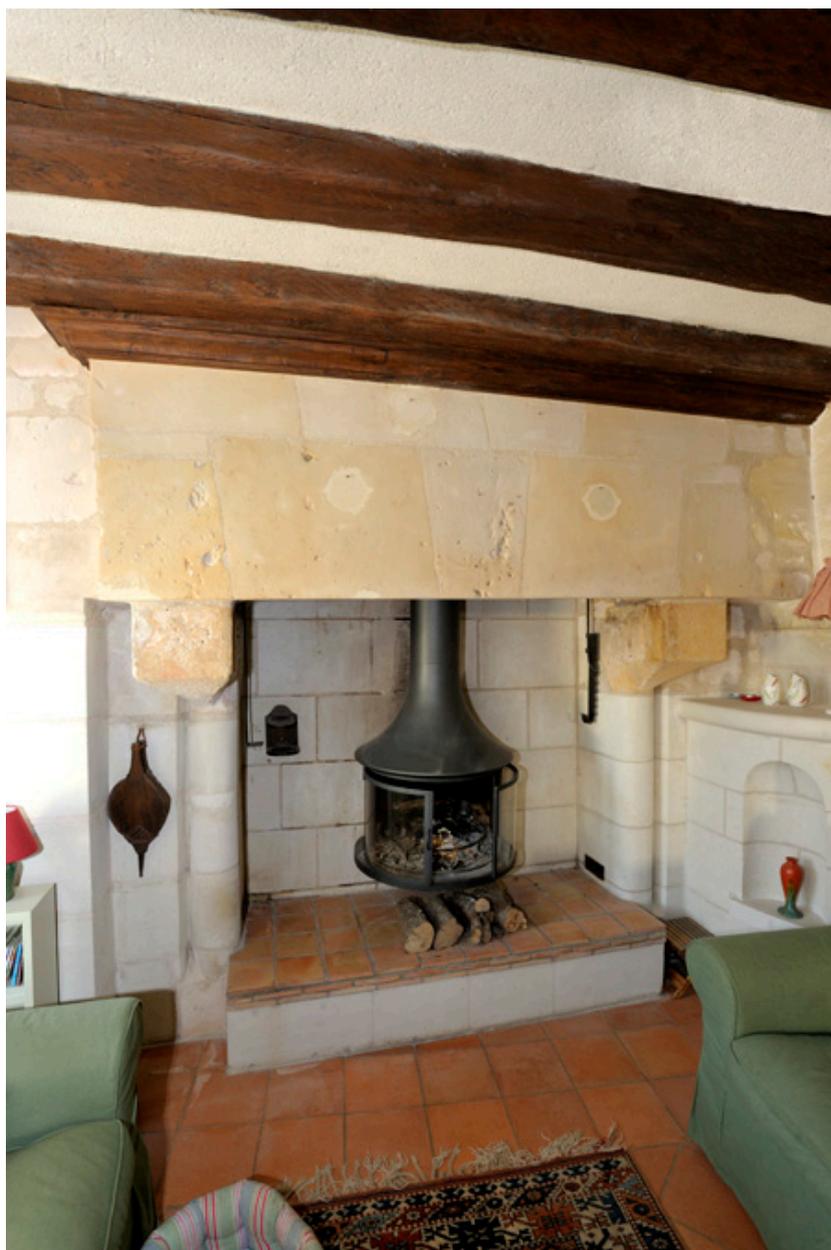
Rez-de-chaussée, salle principale. Cheminée de la seconde moitié du XVe siècle.
Phot. Bruno Rousseau
IVR52_20124901537NUCA

Rez-de-chaussée, salle principale. Cheminée de la seconde moitié du XVe siècle.

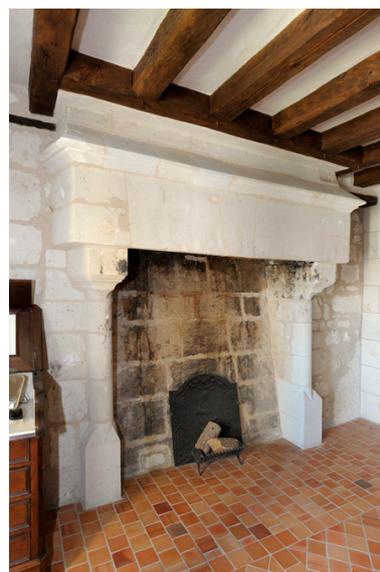
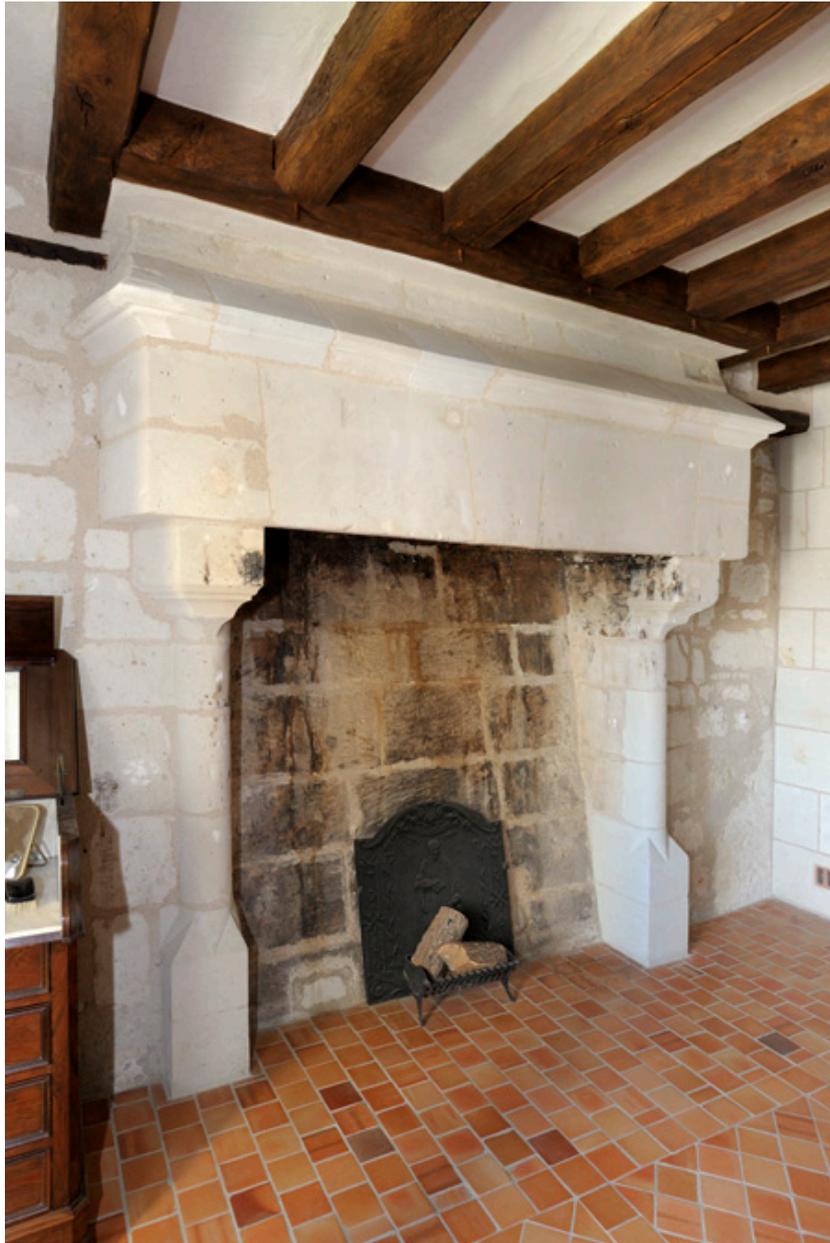
Les pièces ne sont percées que de baies peu amples, dont celle de la pièce de l'étage-carré, est particulièrement mise en valeur : jumelée, elle présente un corps de mouluration de deux cavets. Les fenêtres et portes du rez-de-chaussée ont toutes été remaniées au point qu'il n'est pas possible d'établir la localisation de l'entrée originelle de la maison : peut-être se trouvait-elle en façade orientale, comme aujourd'hui ; de même, il est possible que la tourelle ait eu d'origine une entrée propre.

Etage, salle haute. Cheminée de la seconde moitié du XVe siècle.
Phot. Bruno Rousseau
IVR52_20124901538NUCA

Étage, salle haute. Cheminée de la seconde moitié du XVe siècle.

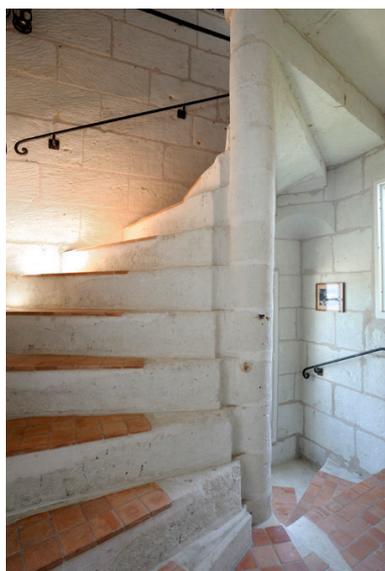
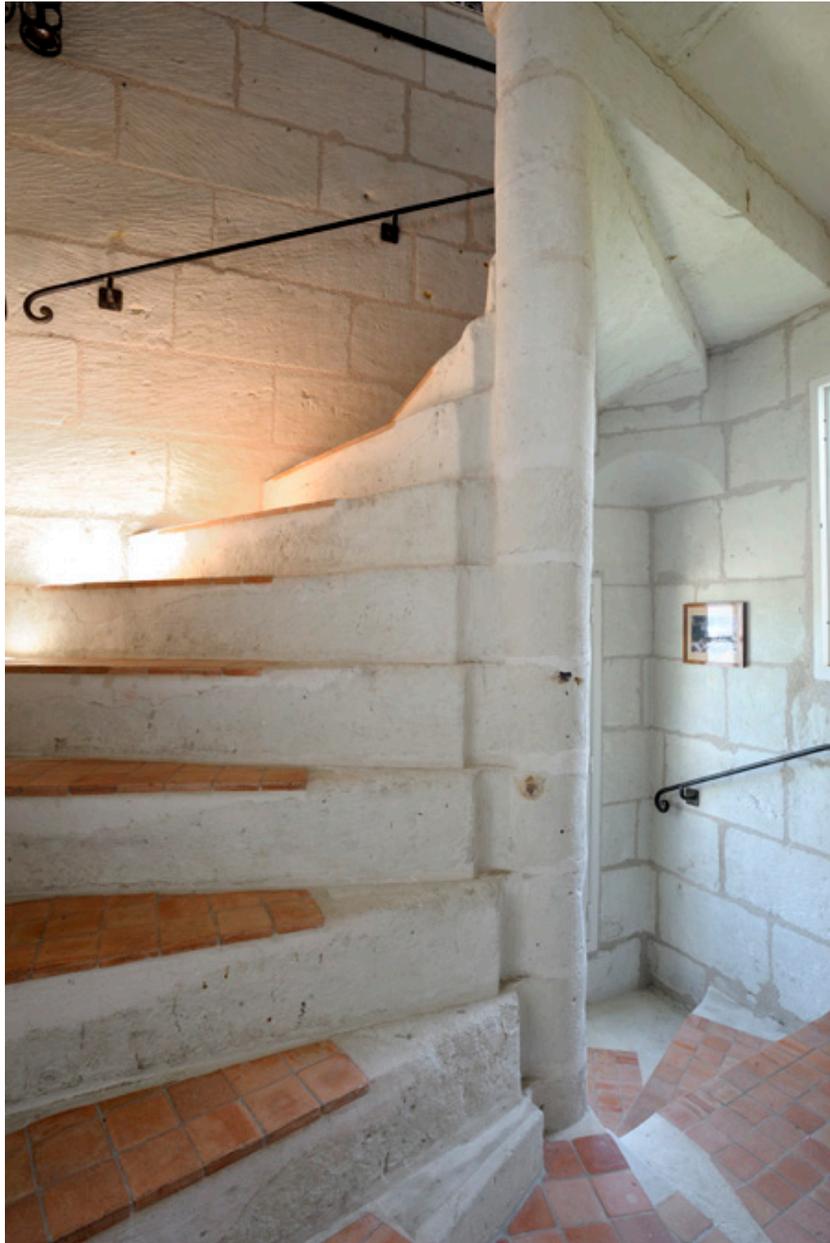
Tourelle d'escalier hors-oeuvre.
Escalier en vis (remanié), avec marches à gorge au collet et marche d'angle reposant sur une trompe.
Phot. Bruno Rousseau
IVR52_20124901539NUCA

Tourelle d'escalier hors-oeuvre. Escalier en vis (remanié), avec marches à gorge au collet et marche d'angle reposant sur une trompe.
