Pays de la Loire, Maine-et-Loire
Montsoreau
2 ruelle des Ouches

Maison, 2 ruelle des Ouches, Montsoreau

Numéro de dossier : IA49009660
Date de l'enquête initiale : 2010
Date(s) de rédaction : 2010
Cadre de l'étude : inventaire topographique
Degré d'étude : étudié

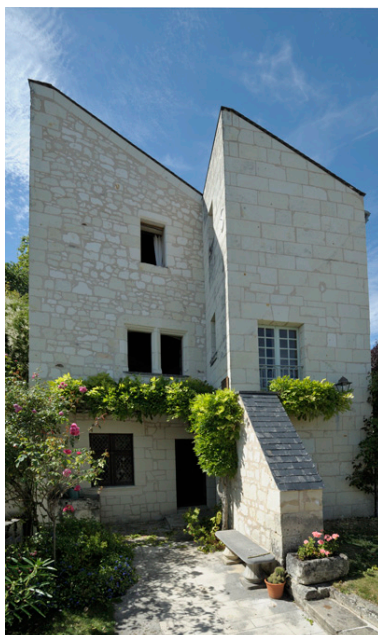
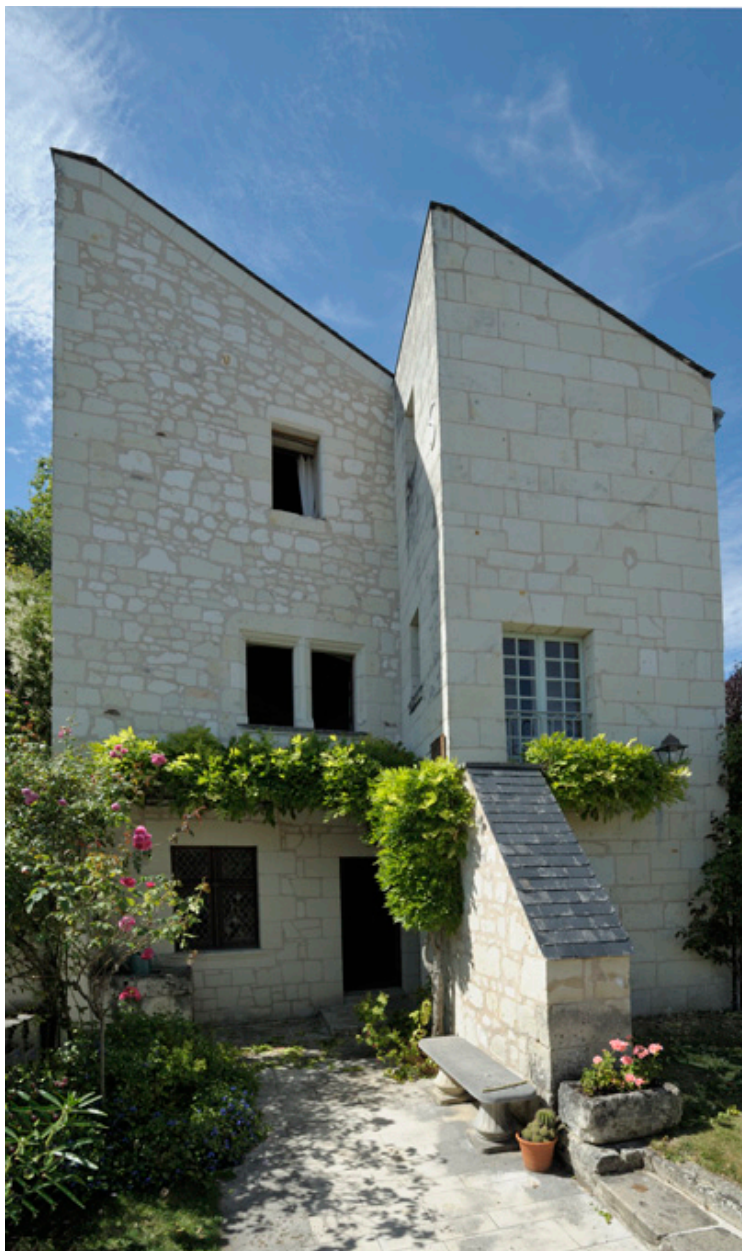
Vue générale de la façade est.
Phot. Bruno Rousseau
IVR52_20124901535NUCA

Vue générale de la façade est.

La maison est construite en moellons de tuffeau, à l'exception du gouttereau nord qui est en moyen appareil. Venue se greffer au pignon oriental du bâtiment, la tourelle, elle aussi, est en moyen appareil de tuffeau. Elle est couverte en appentis, dans le même plan que le toit de la maison. Cette tourelle succède à un premier organe de distribution verticale disparu (tourelle ou escalier intérieur ?) et elle abrite un escalier en vis en maçonnerie de tuffeau, avec marches d'angle reposant sur des trompes. Les marches, délardées, présentent une gorge au collet ; leur giron très usé fut récemment repris.

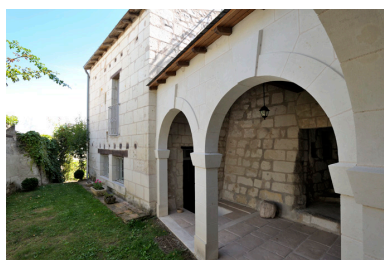
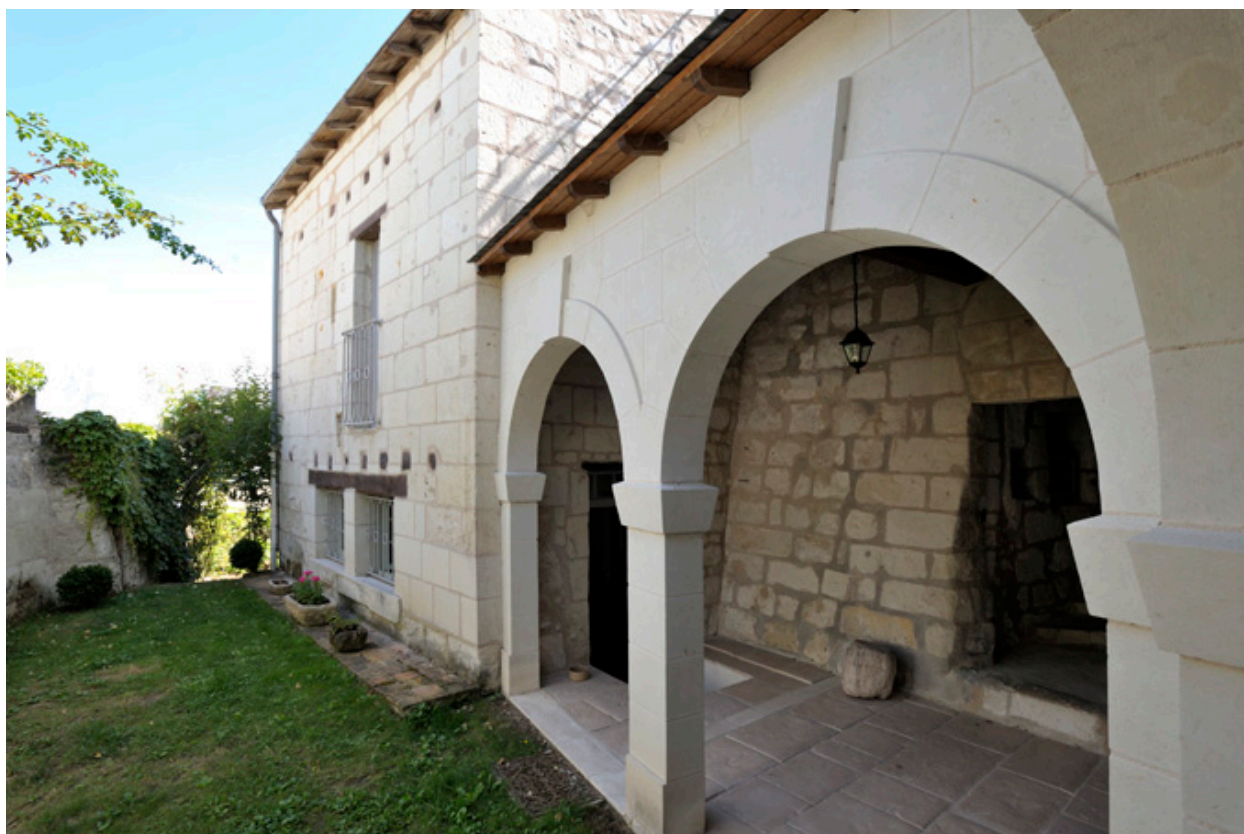
Façade nord, avec arcade récemment édiflée. En arrière-plan, abris troglodytiques (communs).
Phot. Bruno Rousseau
IVR52_20124901536NUCA

Façade nord, avec arcade récemment édiflée. En arrière-plan, abris troglodytiques (communs).

Le gouttereau nord, par son appareil de tuffeau, semble faire office de façade principale, mais là encore les baies sont très remaniées et on ne peut établir si elles étaient ornées à l'origine ; l'étage-carré comportait ainsi peut-être une fenêtre, reprise en porte communiquant avec le flanquement plus tard construit. Cette façade, en effet, fut flanquée (au XVIIe ou XVIIIe siècle ?) d'une extension en appentis (aujourd'hui démolie) dont demeurent les vestiges d'ancrage des poutres et chevrons ; il s'agissait d'un bâtiment habité dont on discerne, d'ailleurs, sur la façade les traces d'ancrage de la cheminée et de la hotte. Le rez-de-chaussée correspondait initialement à une seule salle à cheminée, organisation que l'on retrouvait à l'étage-carré. Ces deux cheminées relèvent de typologies de la fin du Moyen Âge et celle de l'étage est plus travaillée que celle du rez-de-chaussée.

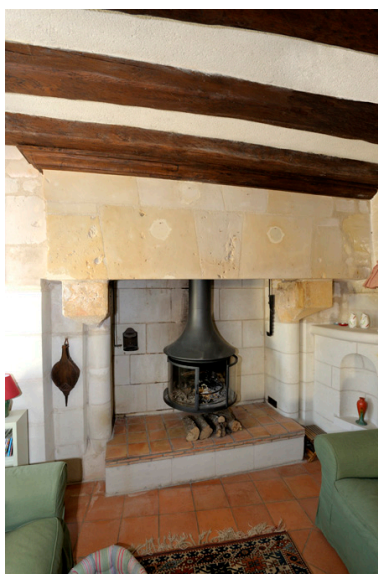
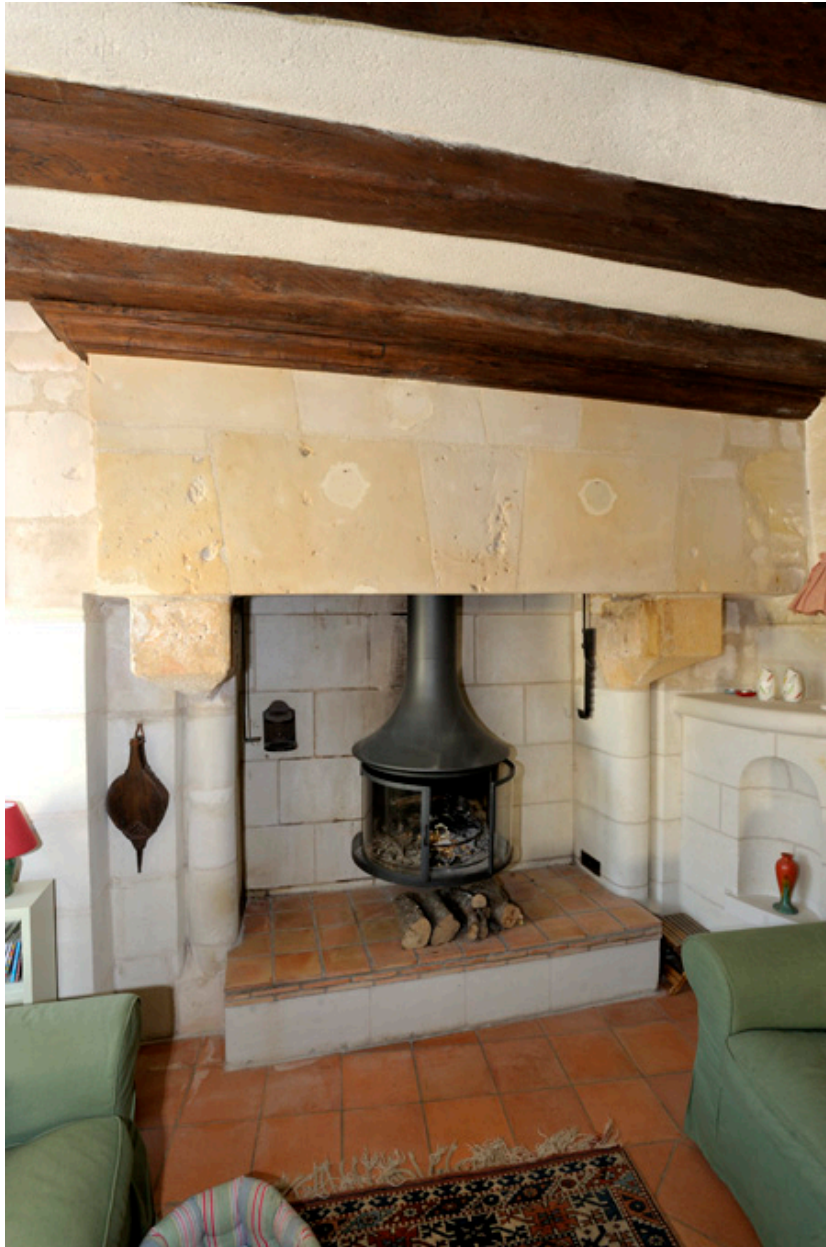
Rez-de-chaussée, salle principale. Cheminée de la seconde moitié du XVe siècle.
Phot. Bruno Rousseau
IVR52_20124901537NUCA

Rez-de-chaussée, salle principale. Cheminée de la seconde moitié du XVe siècle.

Plusieurs fois remaniée, cette maison est notable par les éléments de la fin du XVe qu'elle conserve (baies, cheminées), associée à la simplicité d'une architecture en appentis partiellement accolée au coteau. On note une nette hiérarchie des espaces, où la salle de l'étage-carré est plus valorisée que celle du rez-de-chaussée (baie jumelée à moulurations plus ornée, cheminée plus prestigieuse).

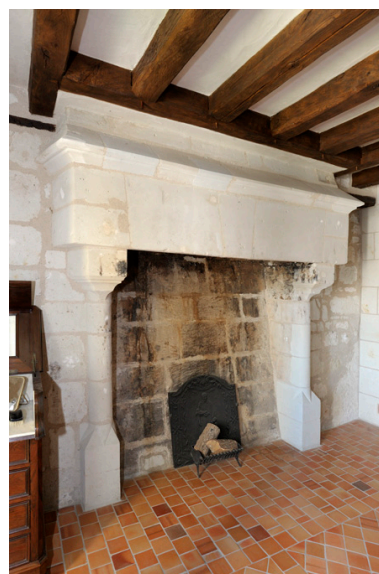
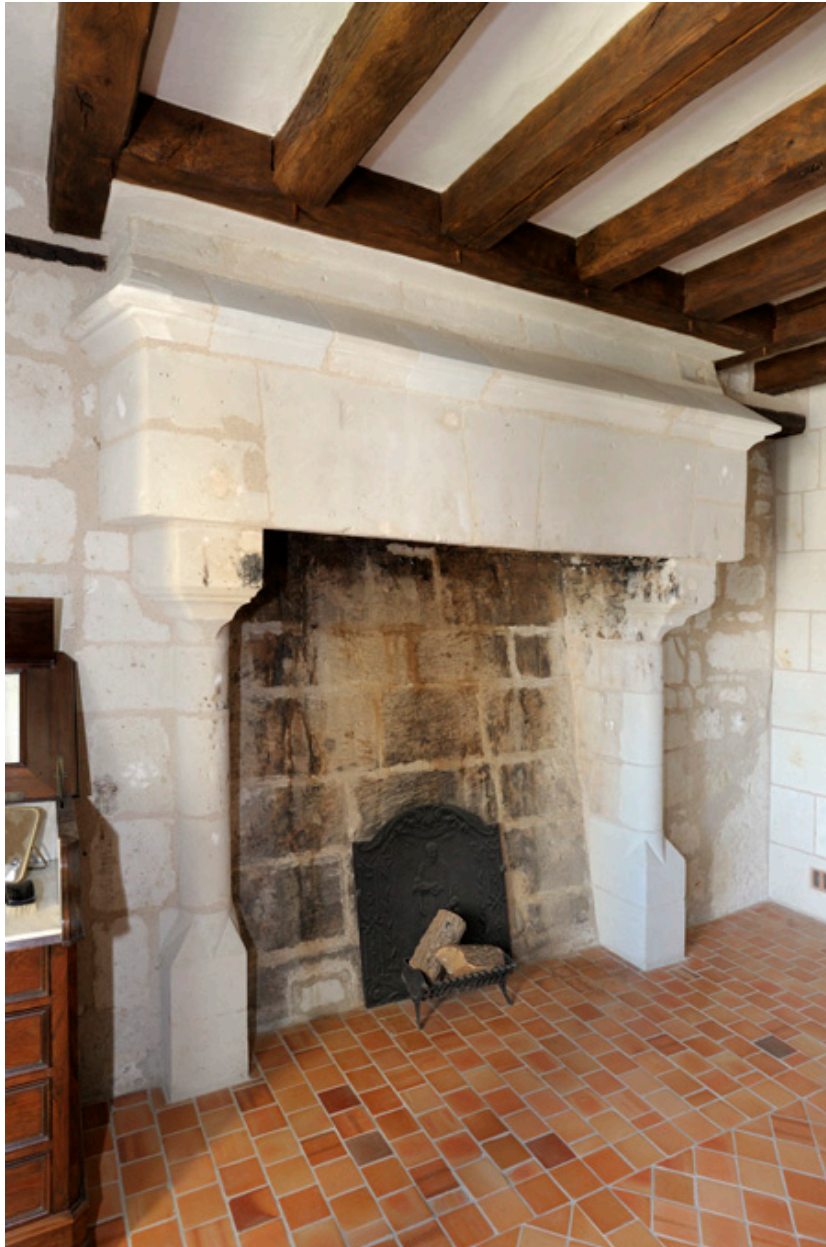
Etage, salle haute. Cheminée de la seconde moitié du XVe siècle.
Phot. Bruno Rousseau
IVR52_20124901538NUCA

Étage, salle haute. Cheminée de la seconde moitié du XVe siècle.

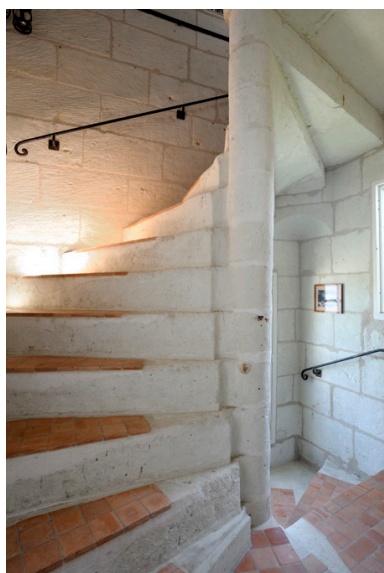
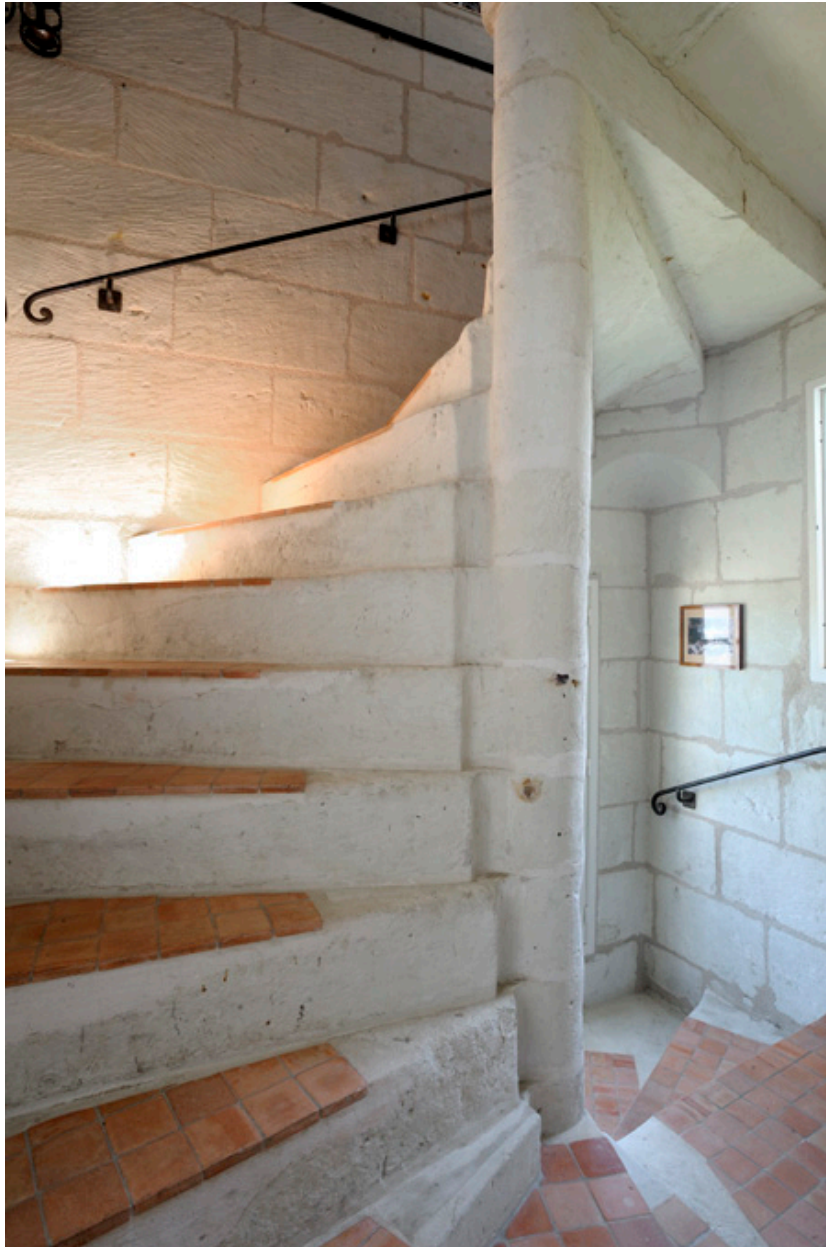
Tourelle d'escalier hors-oeuvre.
Escalier en vis (remanié), avec marches à gorge au collet et marche d'angle reposant sur une trompe.
Phot. Bruno Rousseau
IVR52_20124901539NUCA

Tourelle d'escalier hors-oeuvre. Escalier en vis (remanié), avec marches à gorge au collet et marche d'angle reposant sur une trompe.
