Pays de la Loire, Mayenne
Entrammes
place de la Poste

Thermes, puis église paroissiale Saint-Etienne - place de la Poste, Entrammes

Numéro de dossier : IA53002000
Date de l'enquête initiale : 1985
Date(s) de rédaction : 1985, 2006, 2015
Cadre de l'étude : opération ponctuelle , enquête thématique régionale Auguste Alleaume peintre-verrier
Degré d'étude : étudié
Référence du dossier Monument Historique : PA00109500

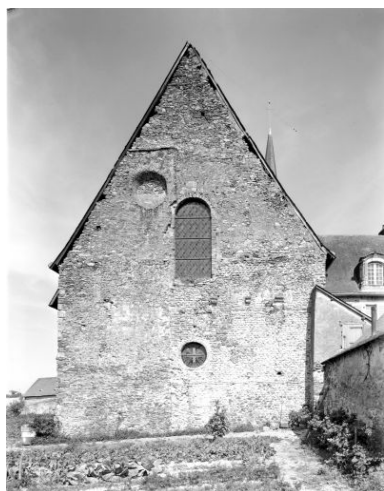
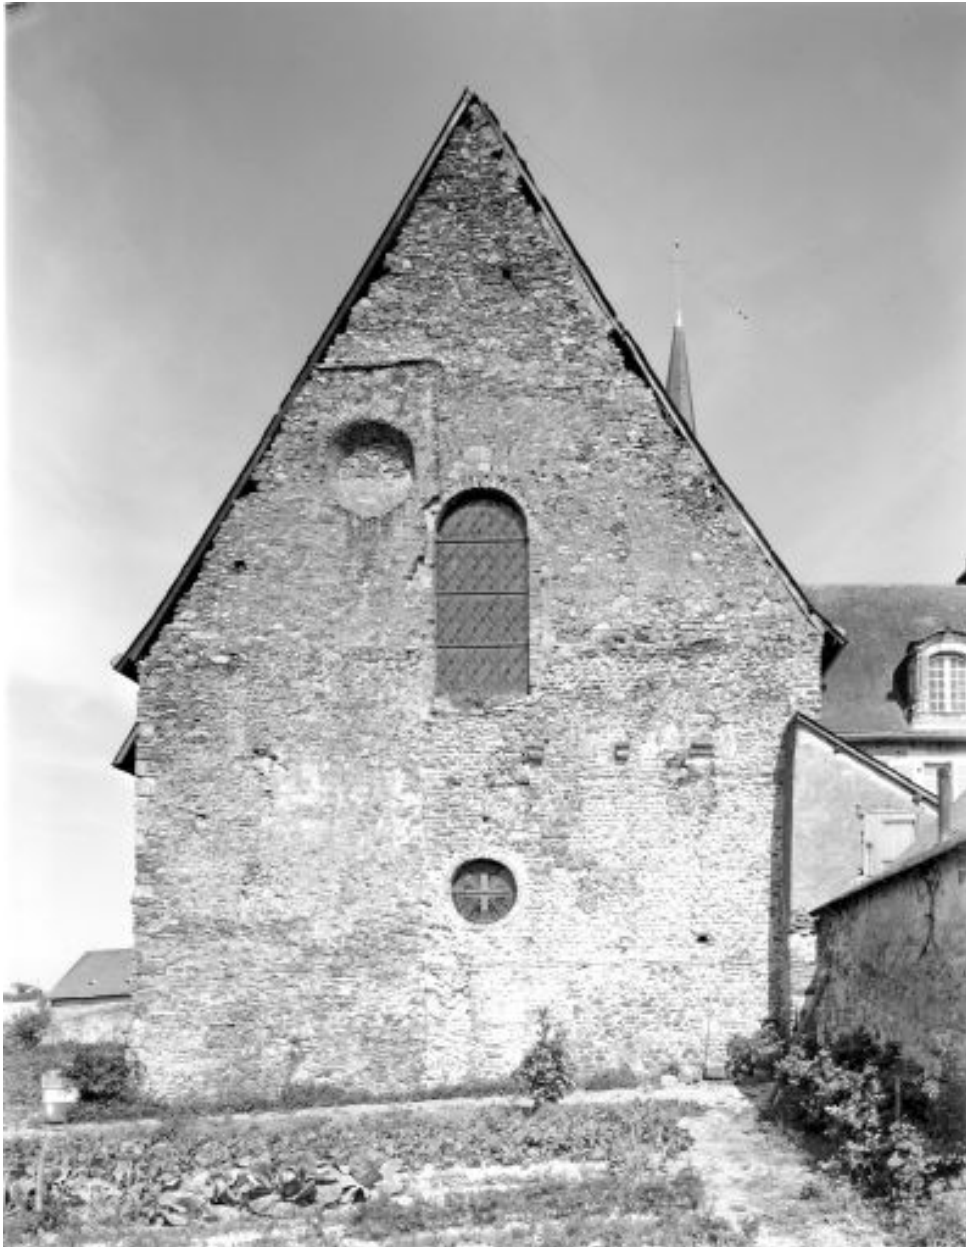
Phot. François Lasa
IVR52_19855300108V

Elévation ouest de l'église avant la découverte des thermes.
