Pays de la Loire, Maine-et-Loire
Montsoreau
la Maumenière
17 avenue de la Loire

Garage de réparation automobile, actuellement maison, 17 avenue de la Loire, Montsoreau

Numéro de dossier : IA49010745
Date de l'enquête initiale : 2010
Date(s) de rédaction : 2010
Cadre de l'étude : inventaire topographique Fontevraud-l'Abbaye - Montsoreau
Degré d'étude : étudié

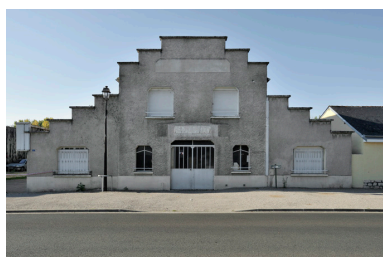
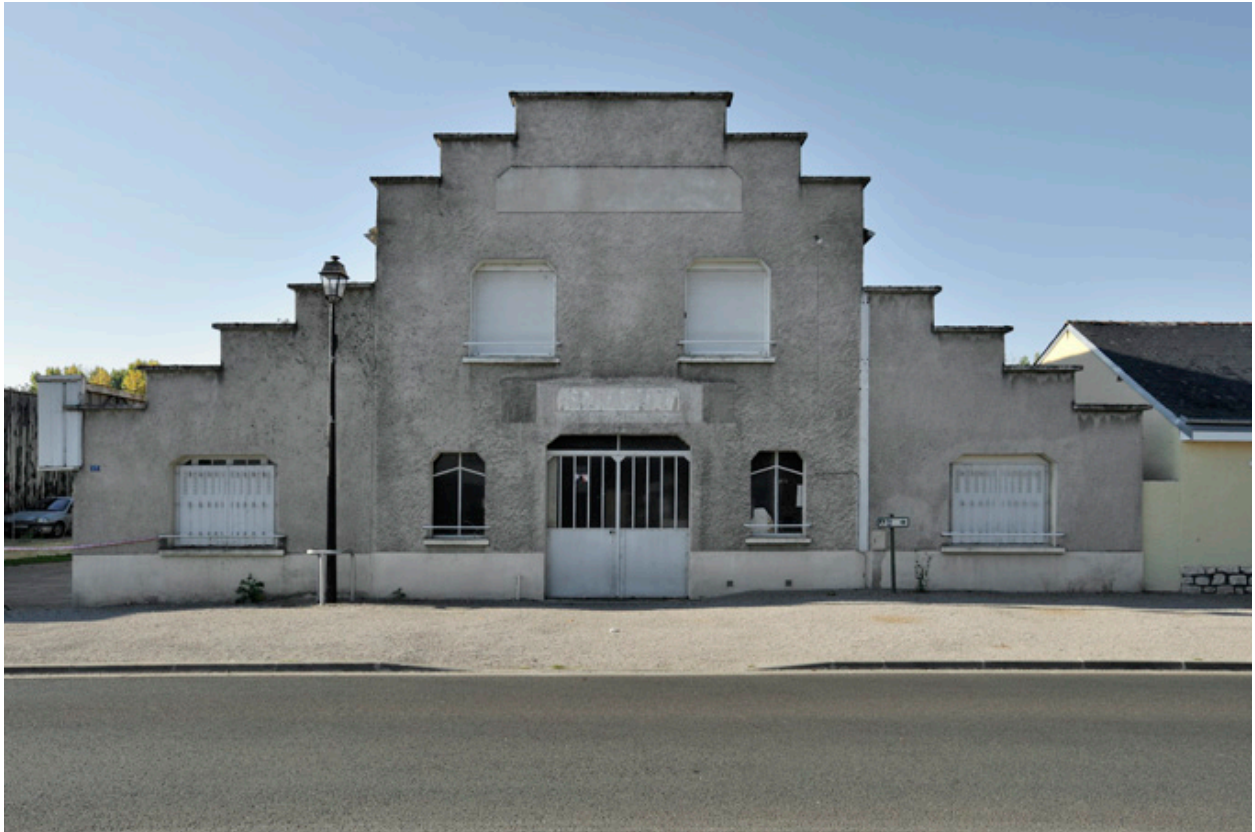
IVR52_20114902709NUCA

Vue générale.

Le corps central du garage, de 5,50m en façade par 9,80m en profondeur, est construit en parpaings de béton armé sur un solin de moellons. La charpente, en bois, porte une couverture de plaques ondulées en ciment amiante. Les collatéraux, construits eux aussi en béton, sont couverts d'un toit en apprentis, en tôles ondulées sur charpente métallique.

Sur rue, le choix d'un pignon à redent pour le corps central, ainsi que le traitement des baies, à angles hauts à pans coupés, semblent avoir été conçus dès la première campagne de construction, en 1939-1940. Les baies du bas de ce corps central ont conservé leur remplage originel.

Les collatéraux réalisés dans un second temps on dû recevoir un traitement analogue, malgré un décrochement de niveau, par souci d'harmonisation.

L'aile est et l'appentis qui la prolonge furent unifiés en partie haute par un essentage de tôle.

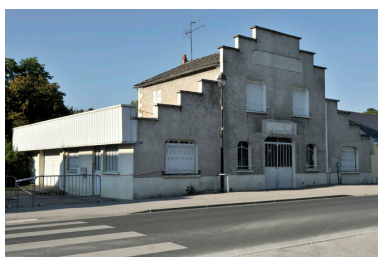
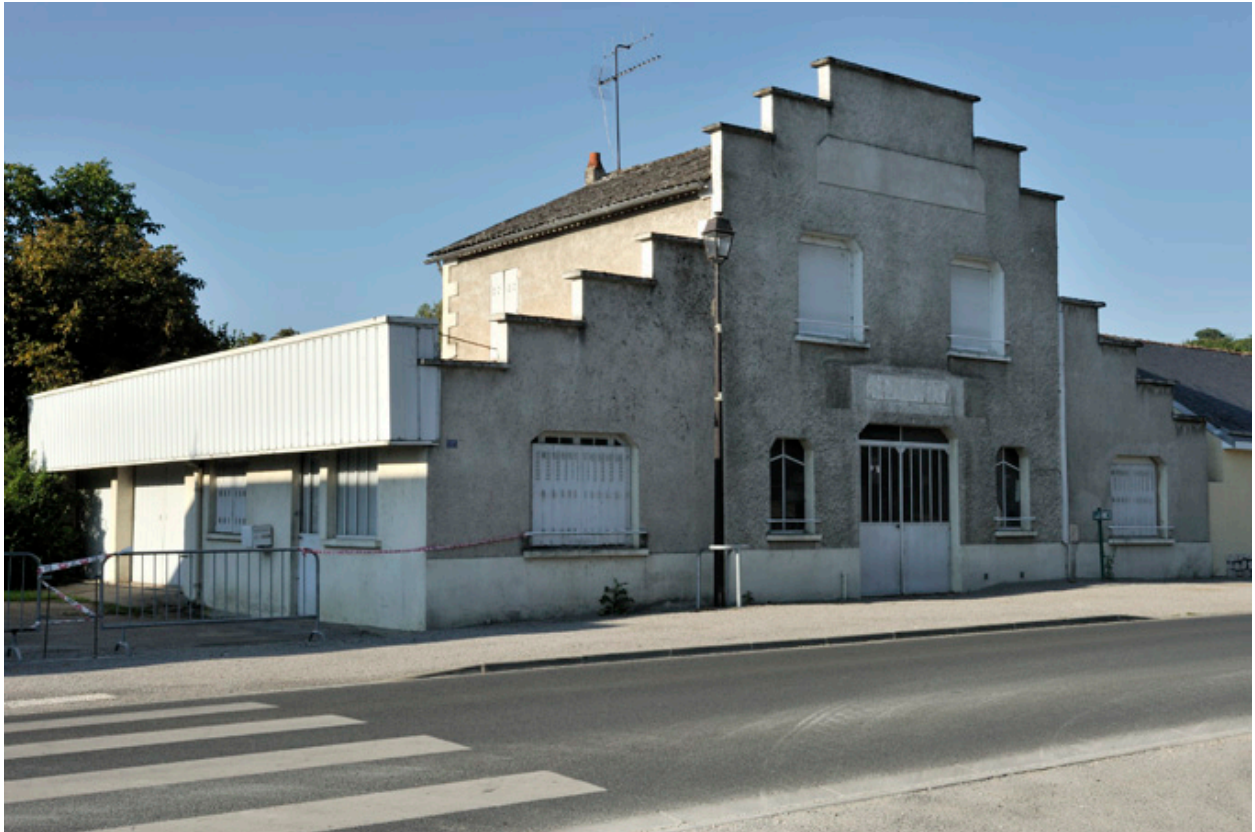
IVR52_20114902708NUCA

Vue d'ensemble.
