Pays de la Loire, Vendée  
Maillé  
Saint-Roman  
route D25

## Croix de chemin dite la croix de Saint-Roman

Numéro de dossier : IA85002618

Cadre de l'étude : inventaire topographique Vallée de la Sèvre Niortaise, Marais poitevin

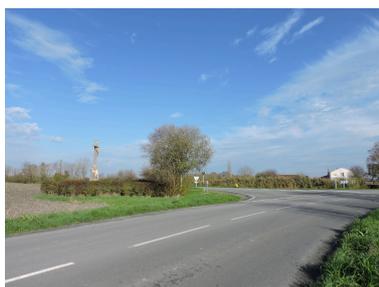
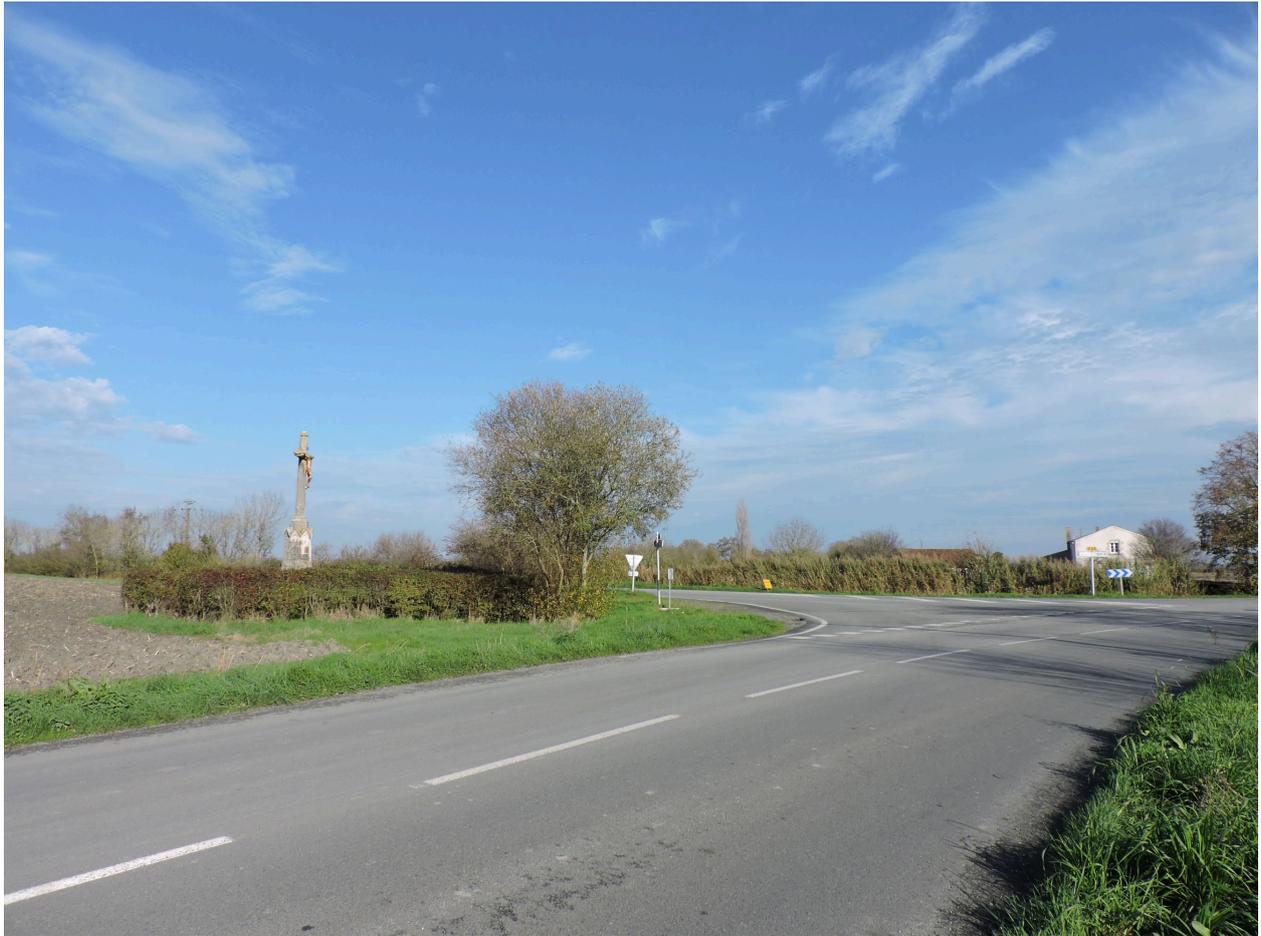
La croix au bord du carrefour de Saint-Roman, vue depuis le sud-ouest.  
Phot. Yannis Suire  
IVR52\_20218500691NUCA

La croix au bord du carrefour de Saint-Roman, vue depuis le sud-ouest.

La croix est placée sur le côté nord-ouest du carrefour de Saint-Roman, au milieu des marais desséchés. Elle est élevée sur un tertre en terre, ce qui la met à l'abri de l'inondation. Au-dessus d'un premier niveau en moellons, son socle est octogonal, de même que le fût et les bras de la croix elle-même. Chacune des huit faces du socle présente une arcature aveugle sous un fronton triangulaire. La statue du Christ et le titulus sont en fonte.

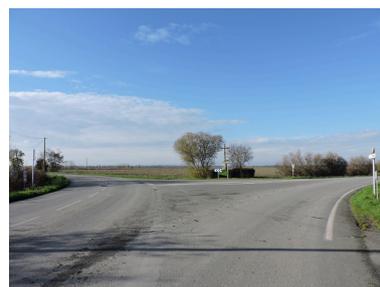
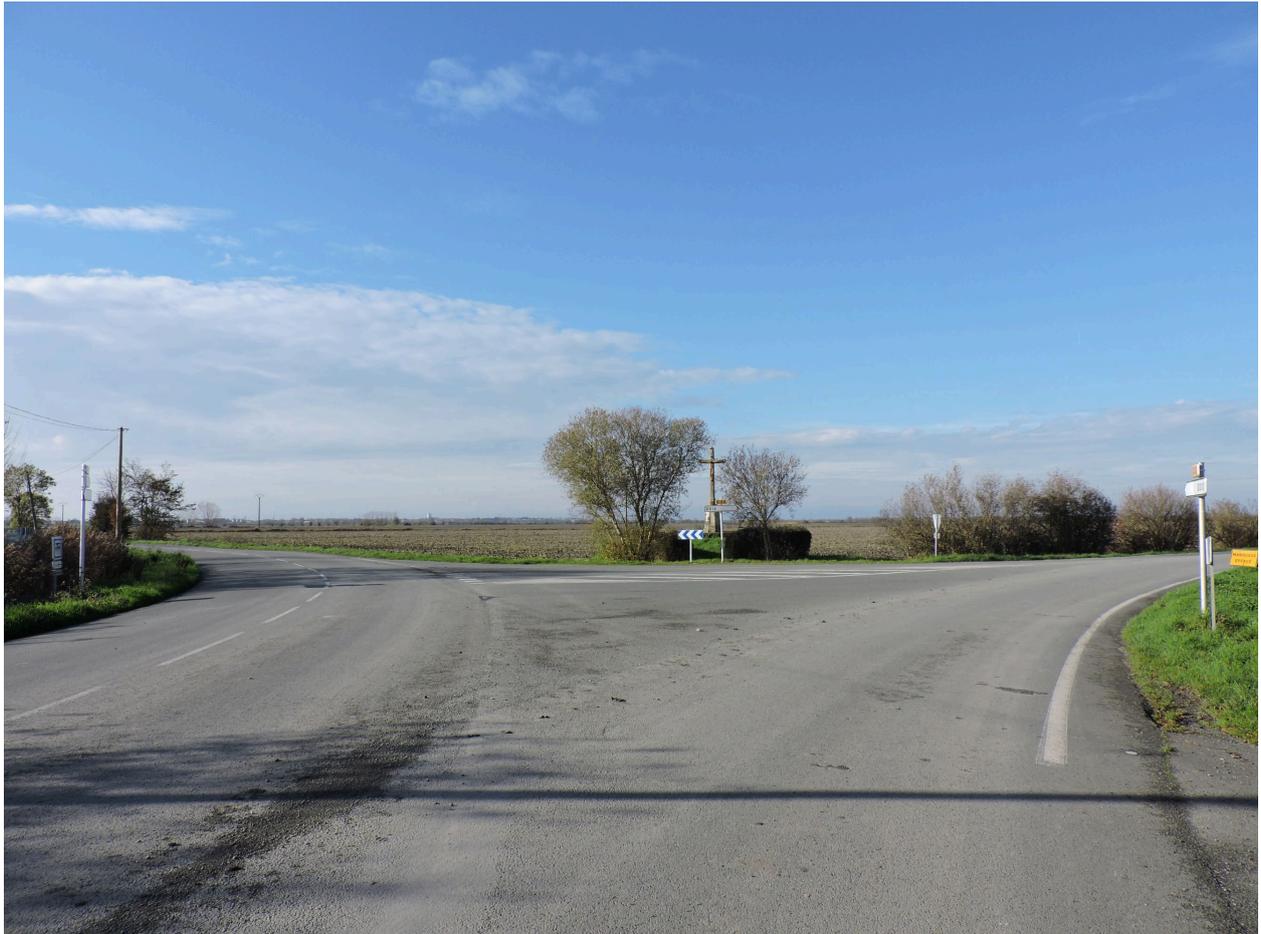
La croix au bord du carrefour de Saint-Roman, vue depuis le sud-est.  
Phot. Yannis Suire  
IVR52\_20218500696NUCA

La croix au bord du carrefour de Saint-Roman, vue depuis le sud-est.

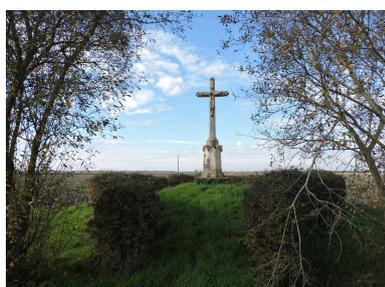
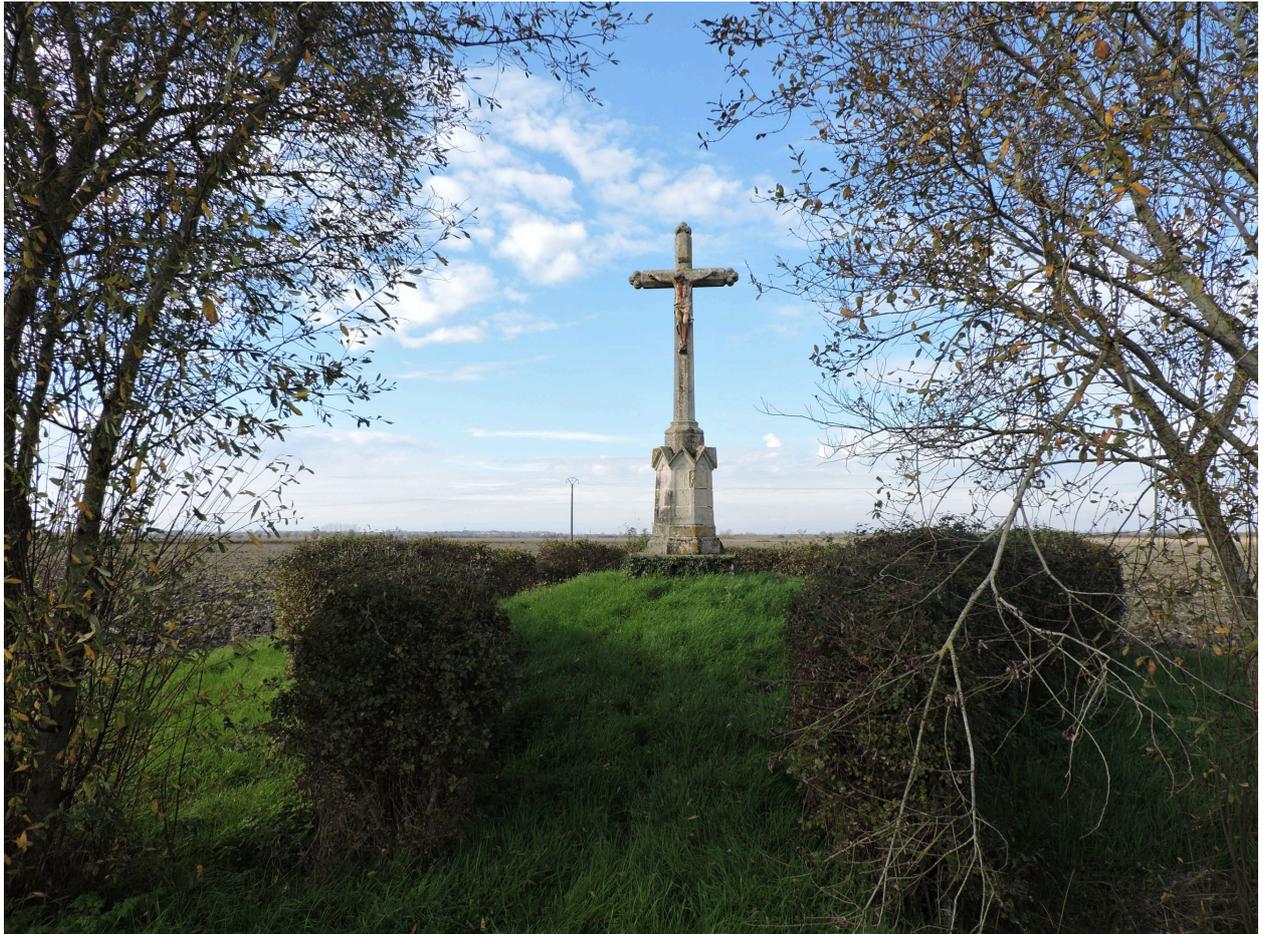
La croix vue depuis le sud-est.  
Phot. Yannis Suire  
IVR52\_20218500687NUCA

La croix vue depuis le sud-est.

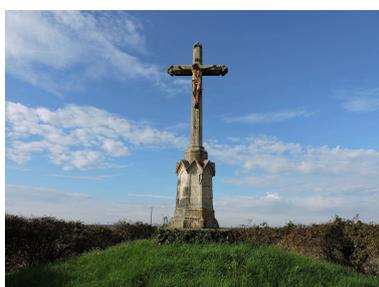
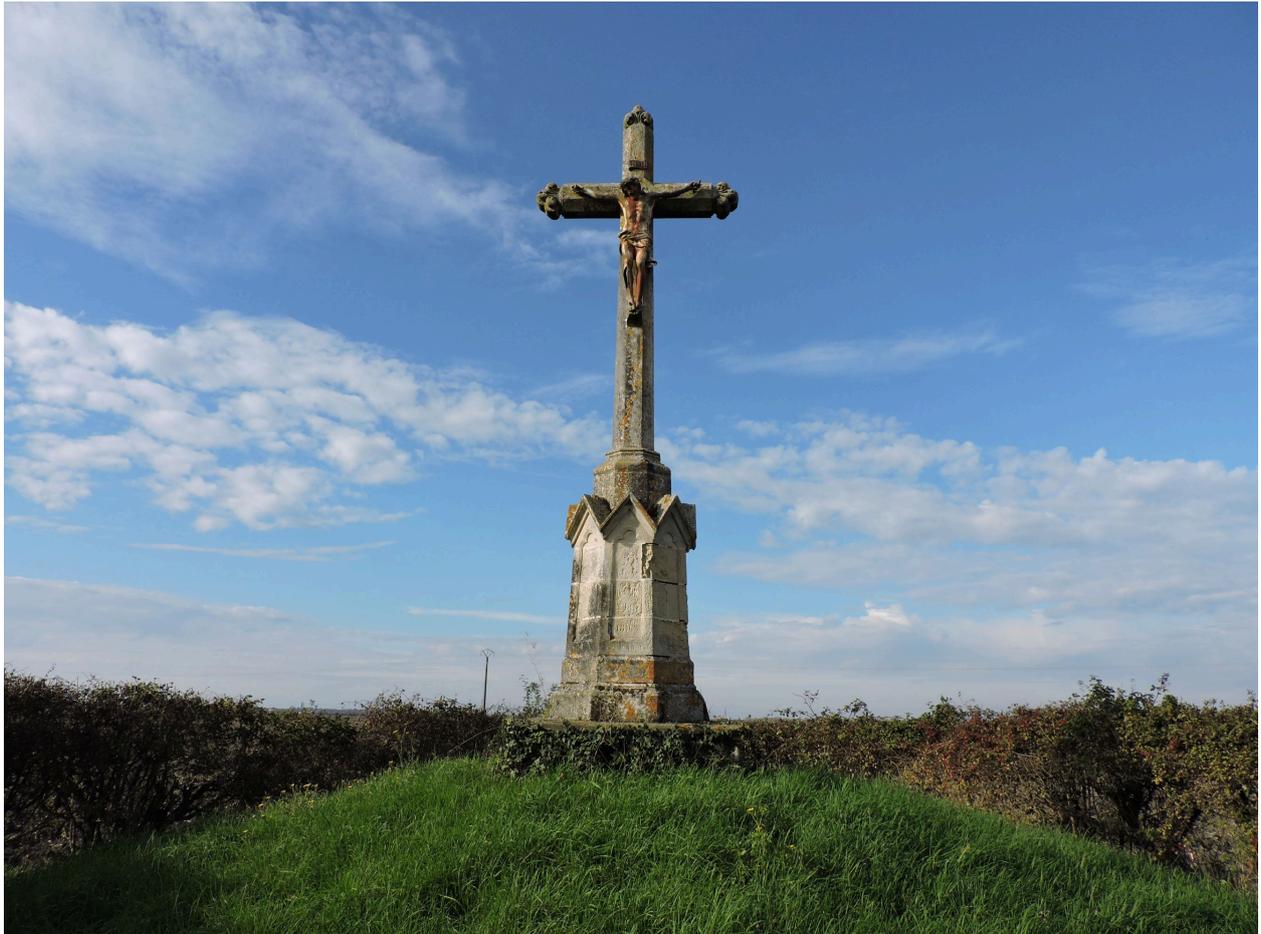
La croix vue depuis le sud-est.  
Phot. Yannis Suire  
IVR52\_20218500683NUCA

La croix vue depuis le sud-est.

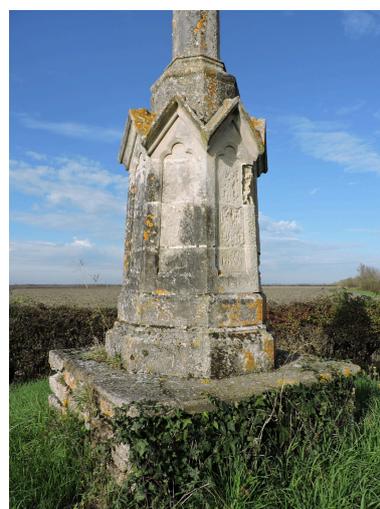
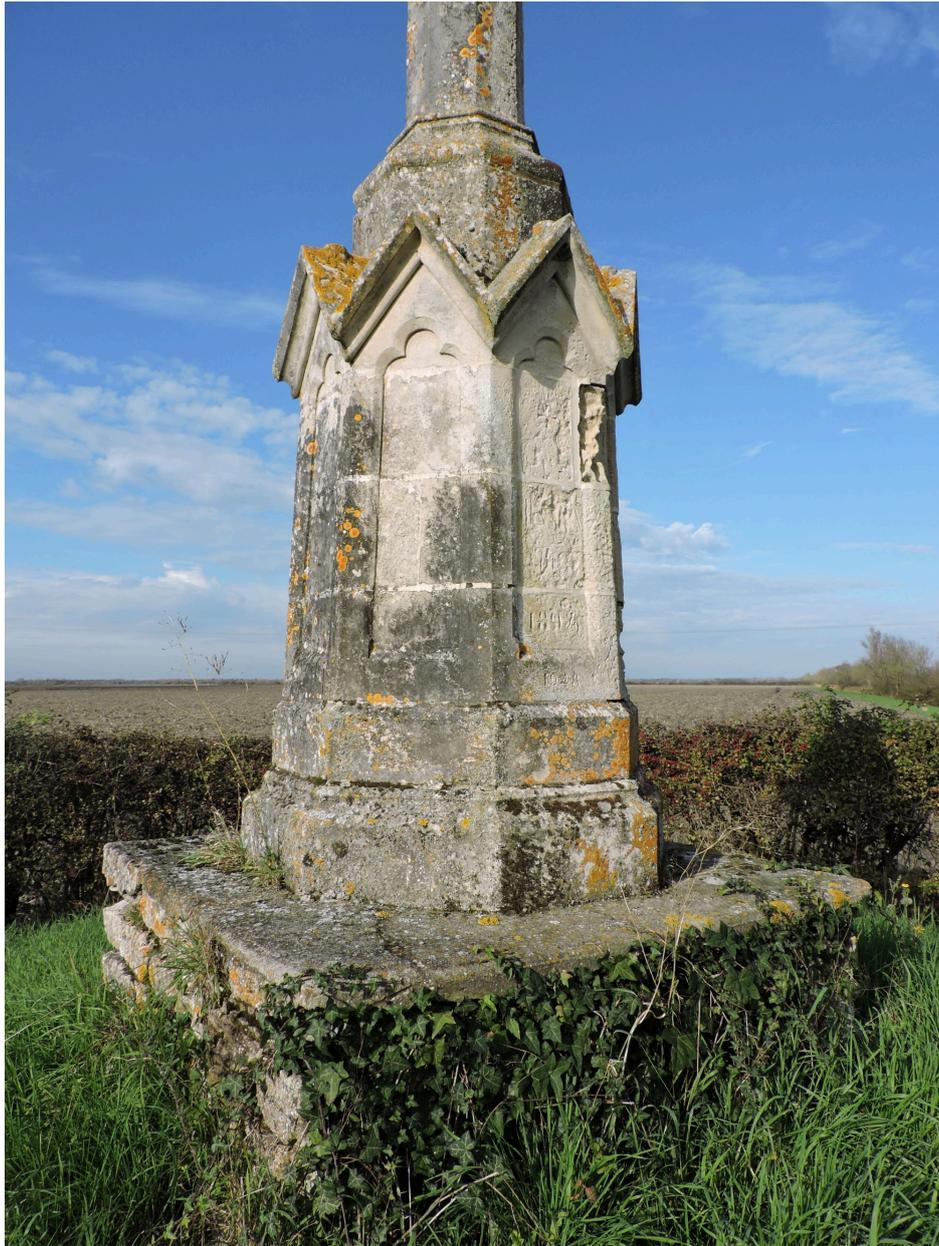
Le socle vu depuis le sud.  
Phot. Yannis Suire  
IVR52\_20218500684NUCA

Le socle vu depuis le sud.

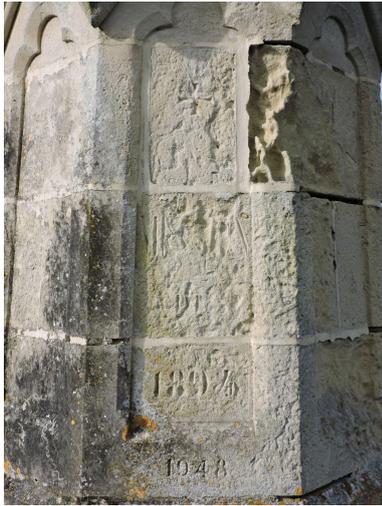
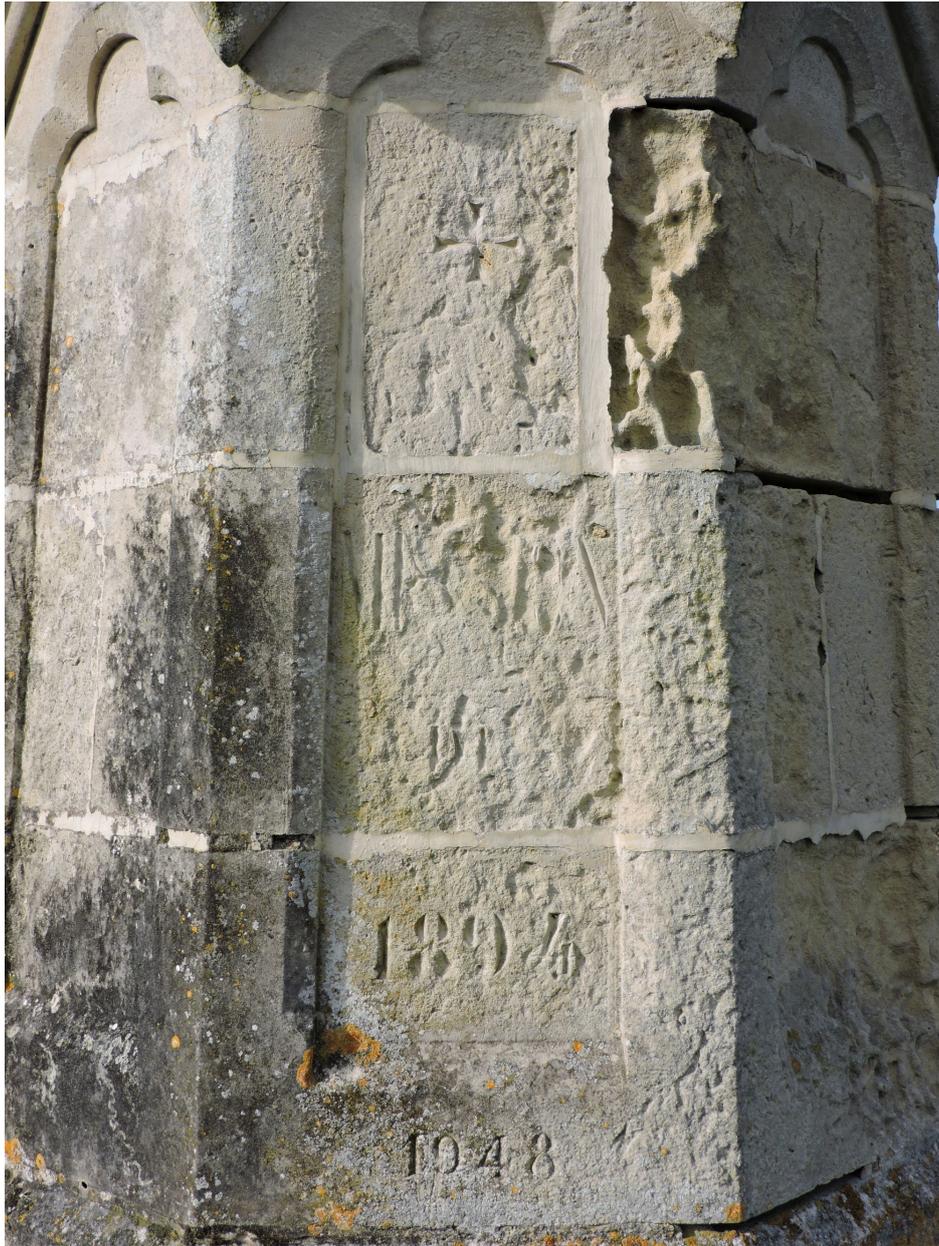
Détail du socle avec inscription.  
Phot. Yannis Suire  
IVR52\_20218500686NUCA

Détail du socle avec inscription.

Comme l'indique l'inscription à l'avant du socle, la croix a été érigée lors d'une mission religieuse en 1894. Le terrain nécessaire à sa construction est donné par M. de La Rivière, demeurant à Avoine (Indre-et-Loire), ainsi qu'il l'annonce dans une lettre au curé de Maillé le 6 octobre 1894. Quant à la statue du Christ, elle aurait été donnée par Mme Simonneau. Lors de la mission au cours de laquelle la croix est inaugurée, la statue est portée en procession depuis l'église par 200 hommes. La croix, notamment la statue, est restaurée lors d'une autre mission en 1948, date également portée sur le socle.

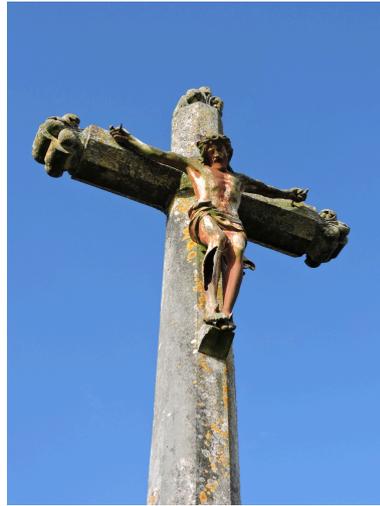
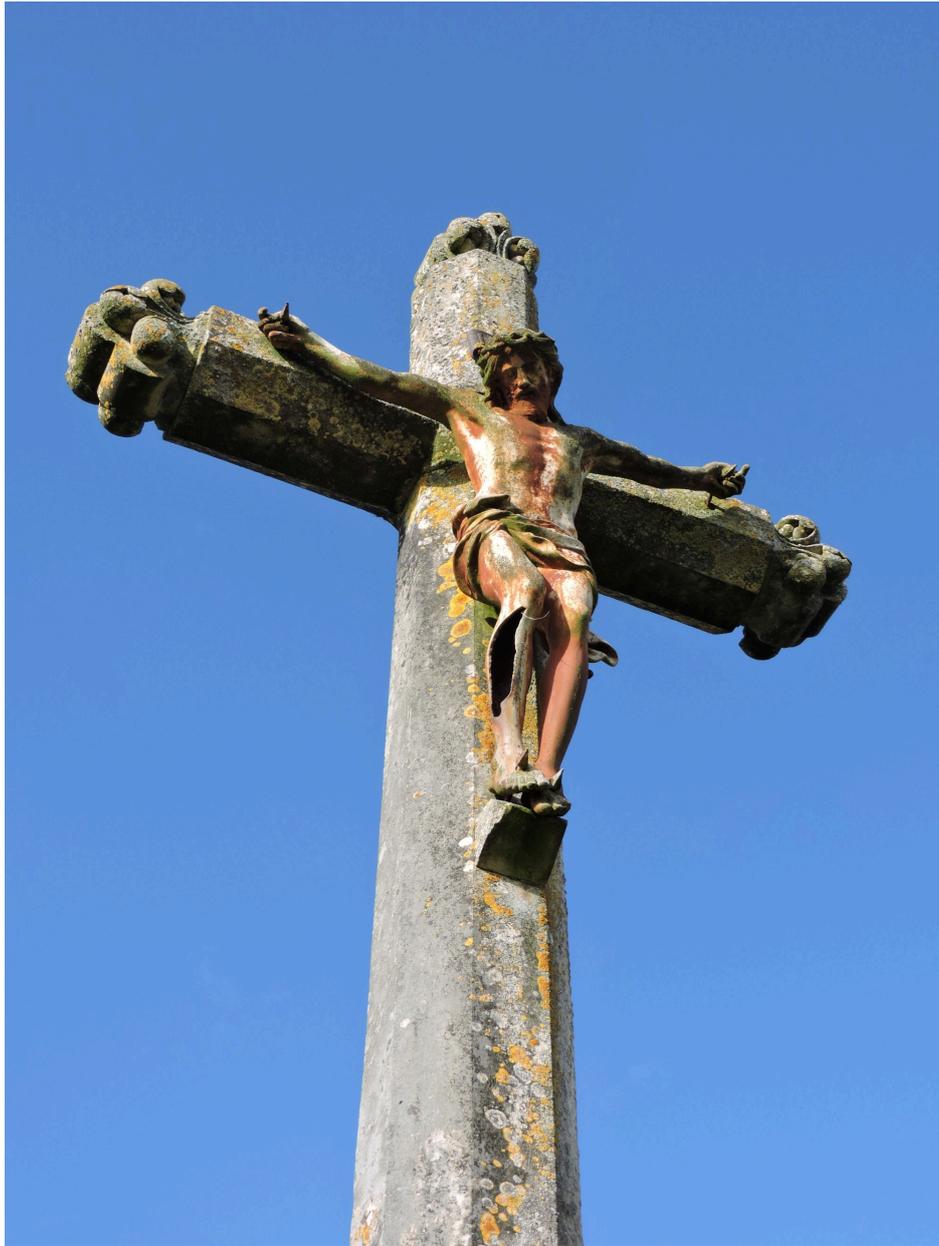
La croix et sa statue.  
Phot. Yannis Suire  
IVR52\_20218500685NUCA

La croix et sa statue.

Les bras de la croix se terminent chacun par une fleur de lys sculptée.
