Pays de la Loire, Sarthe  
Rouperroux-le-Coquet  
rue Principale

## Eglise paroissiale Notre-Dame de Rouperroux-le-Coquet

Numéro de dossier : IA72001535  
Date de l'enquête initiale : 2012  
Date(s) de rédaction : 2012  
Cadre de l'étude : inventaire topographique  
Degré d'étude : étudié

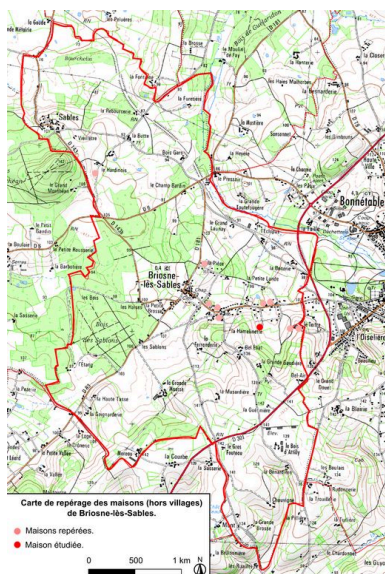
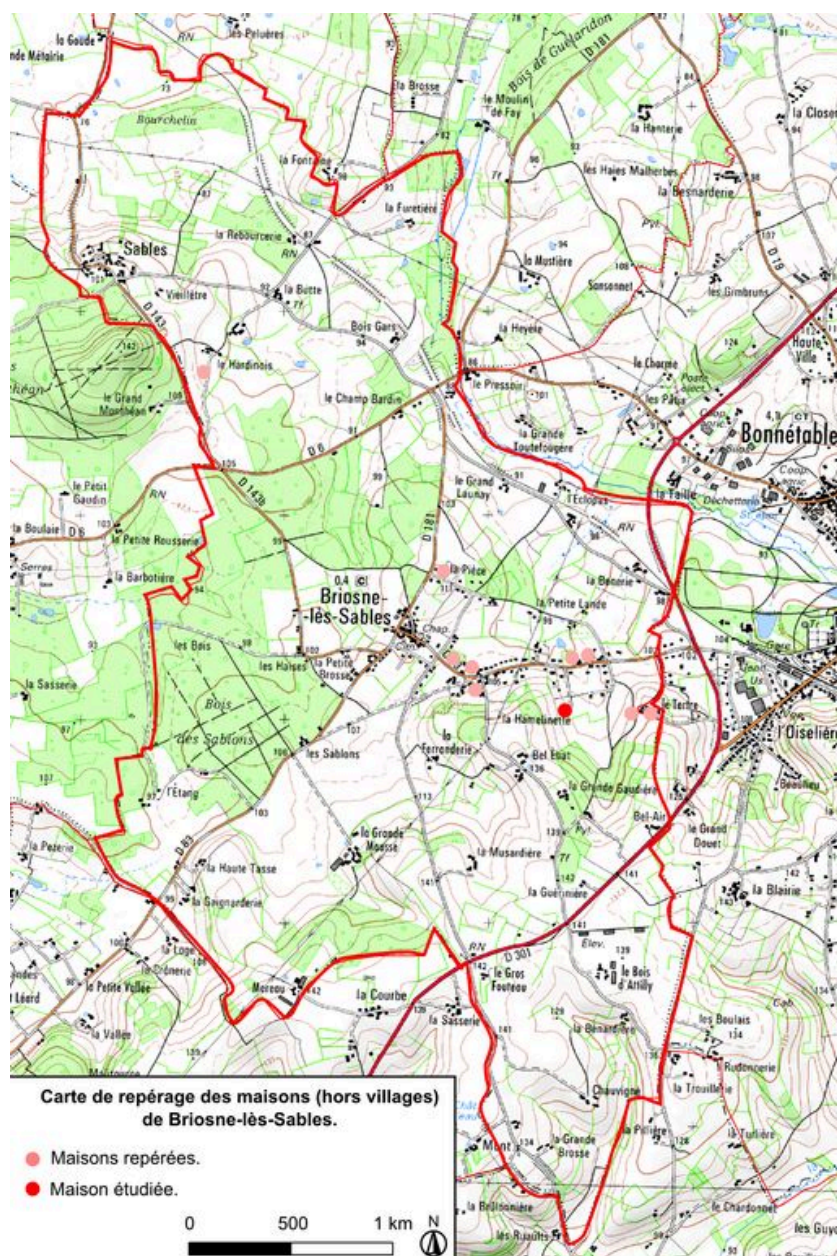
Plan chronologique.  
Dess. Julien Hardy  
IVR52\_20127200044NUDA

Plan chronologique.

La partie basse du mur nord de la nef, avec la fenêtre meurtrière, et le mur-pignon ouest (rampants visibles dans le mur-pignon actuel) datent probablement du XI<sup>e</sup> siècle. A une date inconnue (XV<sup>e</sup> ou XVI<sup>e</sup> siècle ?), la nef est surélevée et le chœur reconstruit. Le collatéral est bâti, peut-être en deux campagnes, entre le XVI<sup>e</sup> siècle (décor de la porte ouest, haut-relief de *La Mort de la Vierge*, du 4<sup>e</sup> quart du XVI<sup>e</sup> siècle) et la première moitié du XVII<sup>e</sup> siècle (décor des piliers portant les arcades, restauré en 1871-1872). La construction de la tour-clocher peut être datée de la seconde moitié du XVI<sup>e</sup> siècle, par analogie avec les tours-clochers de plan carré des églises voisines de Courcival, Sables et Nogent-le-Bernard (disparue). La sacristie est reconstruite vers 1869. L'édifice est entièrement restauré au XIX<sup>e</sup> siècle, la commune assurant les travaux d'entretien et de structure, la fabrique paroissiale le renouvellement du décor architectural et mobilier. Toutes les baies sont restaurées, la fenêtre nord de la nef ouverte en 1842, la fenêtre axiale rouverte plutôt que créée en 1871-1872, mais les contreforts et la *rosace* initialement prévus n'ont pas été construits. Le style né-gothique est largement utilisé dans la seconde moitié du XIX<sup>e</sup> siècle, sauf pour les arcades du collatéral dont le décor semble avoir été simplement retouché.

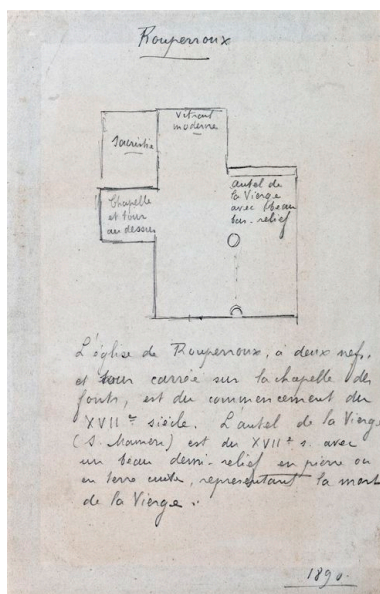
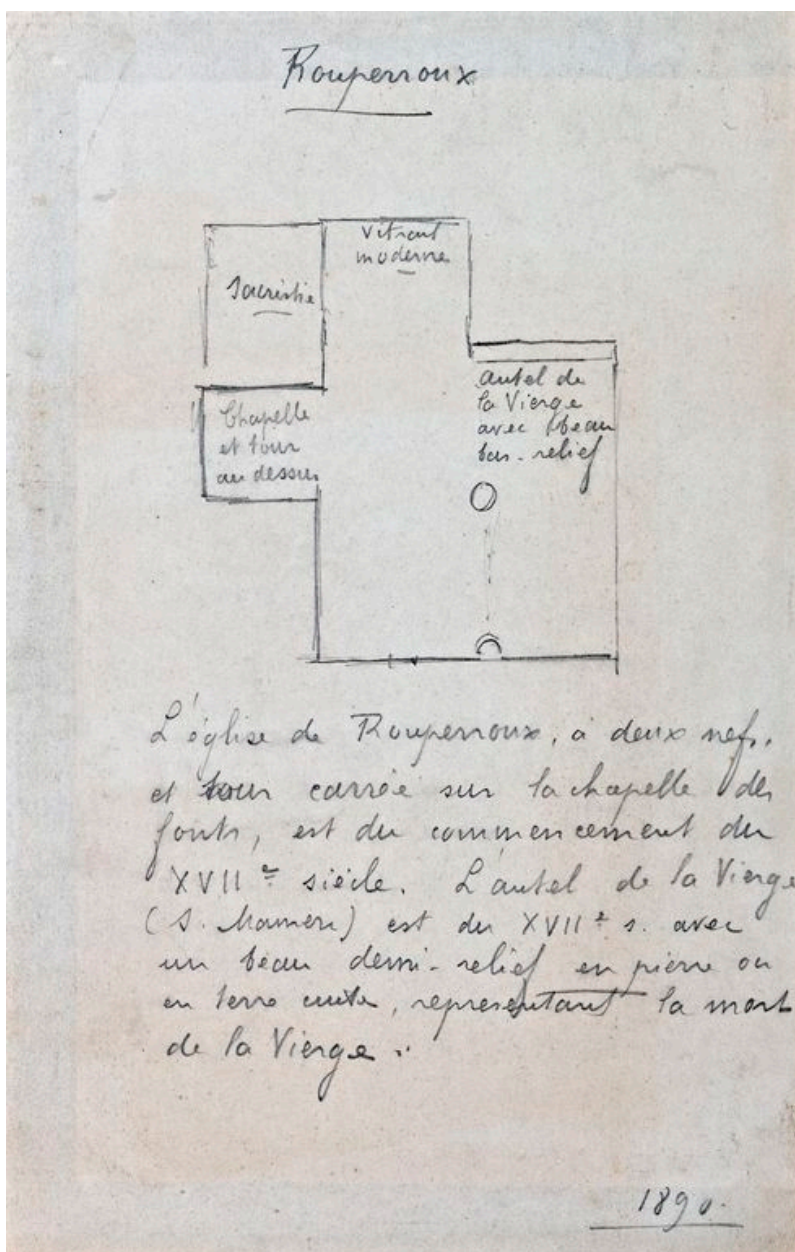
Plan schématique de l'église en 1890  
Autr. Ambroise Ledru, Phot.  
Yves (reproduction) Guillotin  
IVR52\_20127200576NUCA

Plan schématique de l'église en 1890

- Plan schématique de l'église de Ruperroux daté de 1890. Crayon sur papier, env. 13 x 21 cm. Plan schématique de l'église de Ruperroux daté de 1890. Crayon sur papier, env. 13 x 21 cm. (Archives départementales de la Sarthe ; 18 J 477).

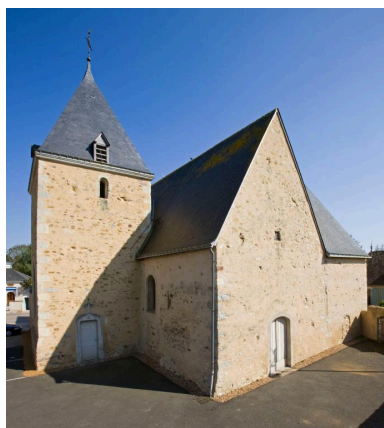
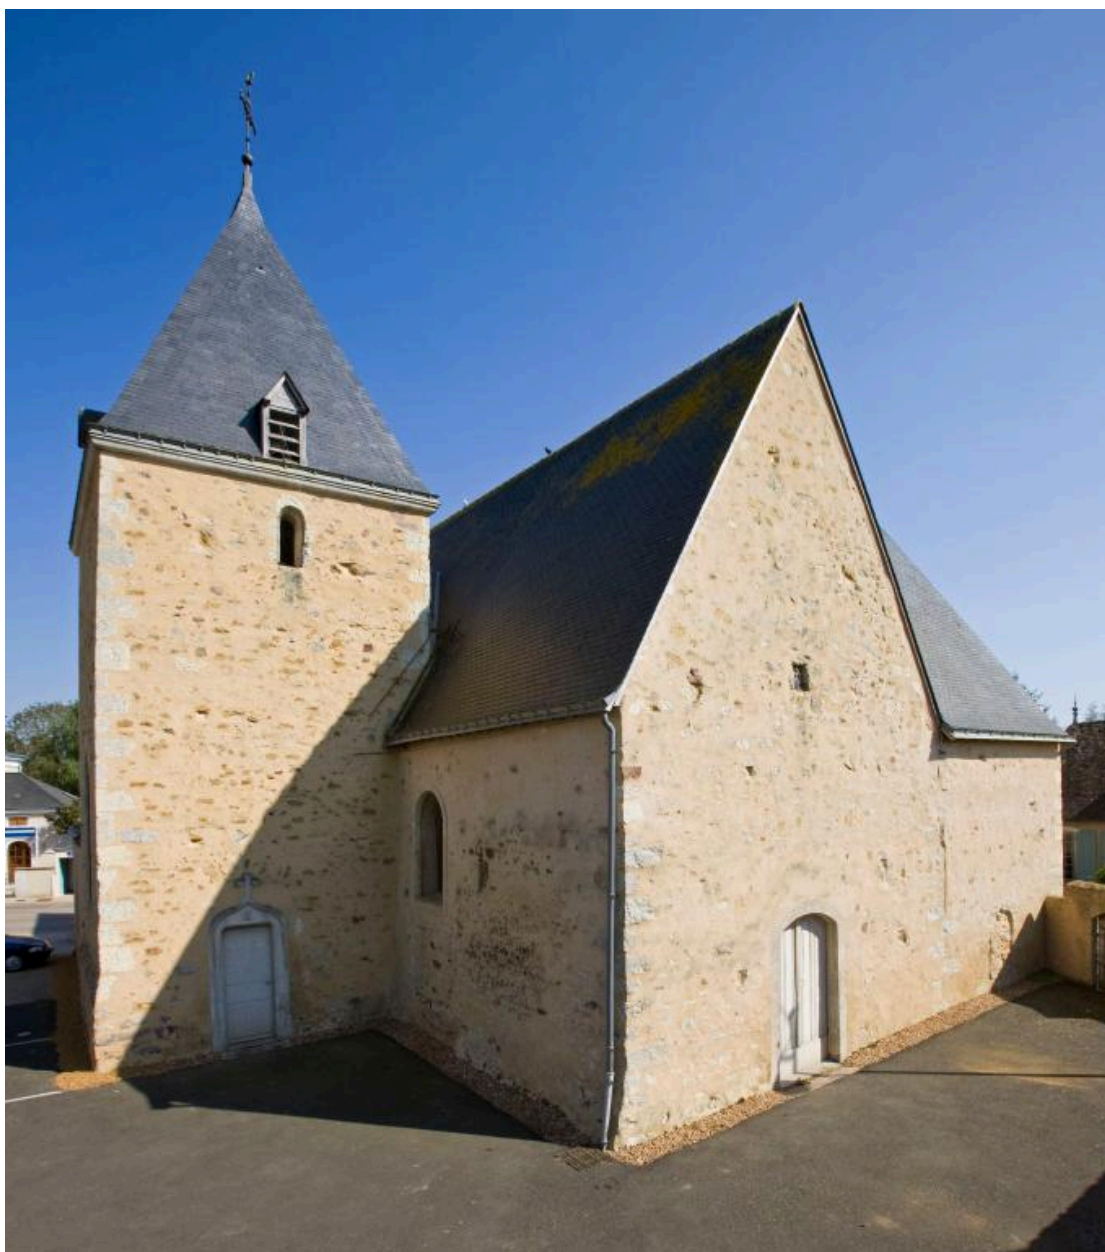
L'église vue du nord-ouest  
Phot. Yves Guillotin  
IVR52\_20117200563NUCA

L'église vue du nord-ouest

L'église est de plan allongé à chevet plat, avec un collatéral de deux travées au sud, une tour-clocher de plan carré, à un étage carré, au nord et une sacristie à l'angle formé dans l'angle du chœur et de la nef. Le gros œuvre en moellons avec chaînes d'angle en pierre de taille calcaire est partiellement enduit. La partie basse du mur nord de la nef est partiellement construite en petit appareil en épi, la tour et la sacristie ont une corniche en pierre de taille, les deux pignons sud du collatéral portent l'inscription 1868 VALLEE. Les chambranles des baies sont en pierre de taille. Une fenêtre meurtrière couverte d'un arc monolithe et les vestiges d'une porte (?) sont visibles dans le mur nord de la nef, une fenêtre couverte en plein-cintre était percé dans le mur sud du chœur, le collatéral était accessible à l'ouest par une porte à piédroits moulurés et linteau orné d'une accolade et d'un écu, martelé. Les autres baies, refaites, sont couvertes d'arc en plein cintre ou brisés, la fenêtre orientale de la sacristie porte la date 1869, la fenêtre d'axe du chœur l'inscription 1872 VALLEE. La tour est couverte d'un toit en pavillon, la sacristie d'une croupe. Le vaisseau central comprend la nef et le chœur. Il communique à gauche, par une large arcade brisée, avec le rez-de-chaussée de la tour, à usage de chapelle. A droite, deux arcades en plein cintre retombant sur une courte colonne centrale ouvrent sur les deux vaisseaux transversaux du collatéral, qui sont séparés par une quatrième arcade supportée par la colonne centrale et par une colonne engagée dans le mur sud. Les trois vaisseaux sont couverts chacun d'un lambris en berceau plein cintre. Les mur est du chœur et du collatéral, ceux du rez-de-chaussée de la tour et les lambris portent un décor peint partiellement badigeonné en blanc, le mur ouest du chœur porte un décor peint en mauvais état figurant, de part et d'autre de la fenêtre axiale, les *quatre Evangélistes* placés dans une arcature de style gothique, chacun d'eux accompagné au registre inférieur de leur attribut dans un quadrilobe, et au-dessus de la fenêtre le *Couronnement de la Vierge* également dans un quadrilobe. Le haut-relief en terre cuite représentant *La Mort de la Vierge* ornant le retable du collatéral a été classé MH en 1908 au titre des objets.

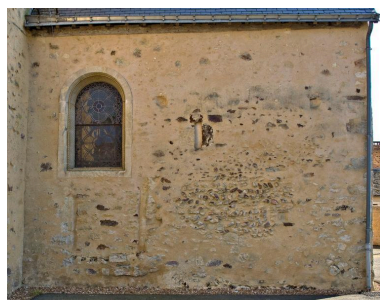
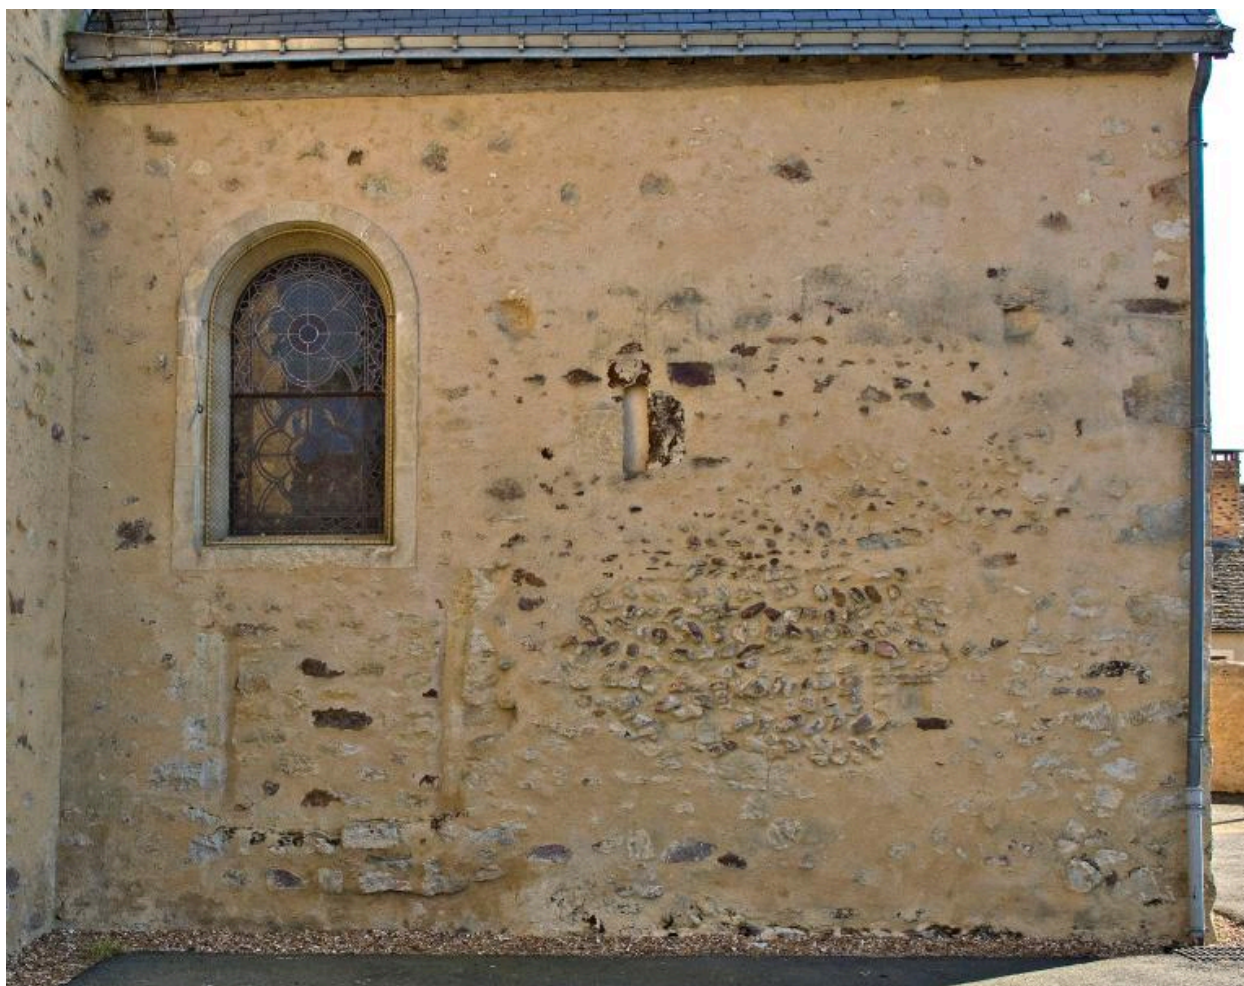
Détail du mur nord de la nef  
Phot. Yves Guillotin  
IVR52\_20117200566NUCA

Détail du mur nord de la nef

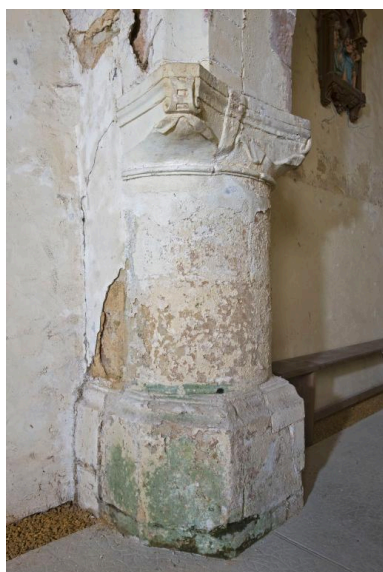
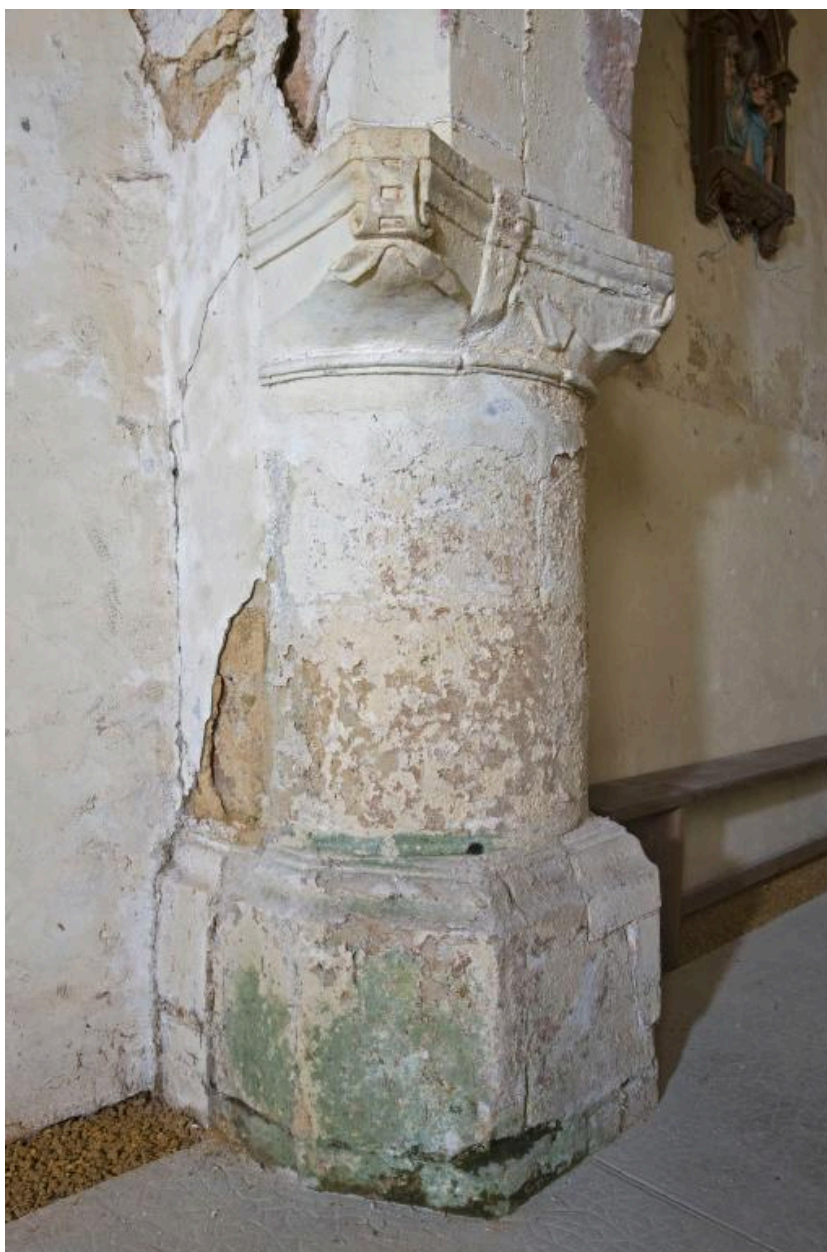
Colonne engagée  
centrale du bas-côté sud  
Phot. Yves Guillotin  
IVR52\_20117200561NUCA

Colonne engagée centrale du bas-côté sud

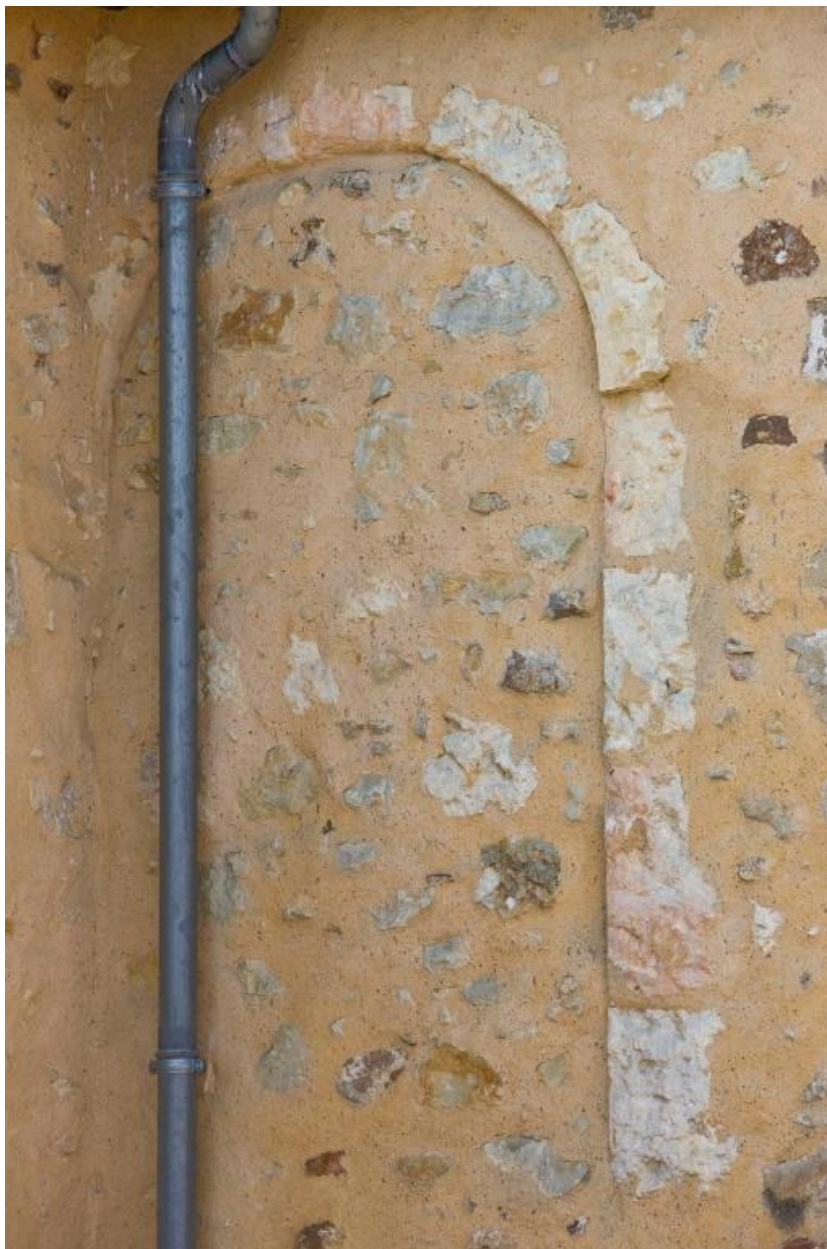
Fenêtre bouchée du  
mur sud du chœur  
Phot. Yves Guillotin  
IVR52\_20117200565NUCA

Fenêtre bouchée du mur sud du chœur
