Pays de la Loire, Loire-Atlantique
Guérande
Saillé
5, 7, 9, 11, 13, 15 rue Jeanne-de-Navarre

Rangée de maisons, 5, 7, 9, 11, 13, 15 rue Jeanne-de-Navarre

Numéro de dossier : IA44004457
Date de l'enquête initiale : 2008
Date(s) de rédaction : 2008
Cadre de l'étude : inventaire topographique
Degré d'étude : étudié

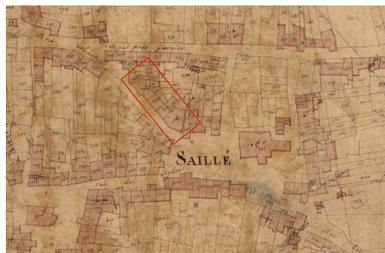
Extrait du cadastre de 1820,
section L2, parcelles n° 1205,
1206, 1208, 1212 à 1214.
IVR52_20104400166NUCA

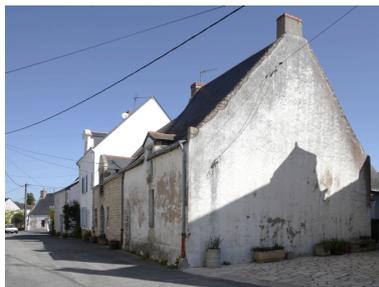
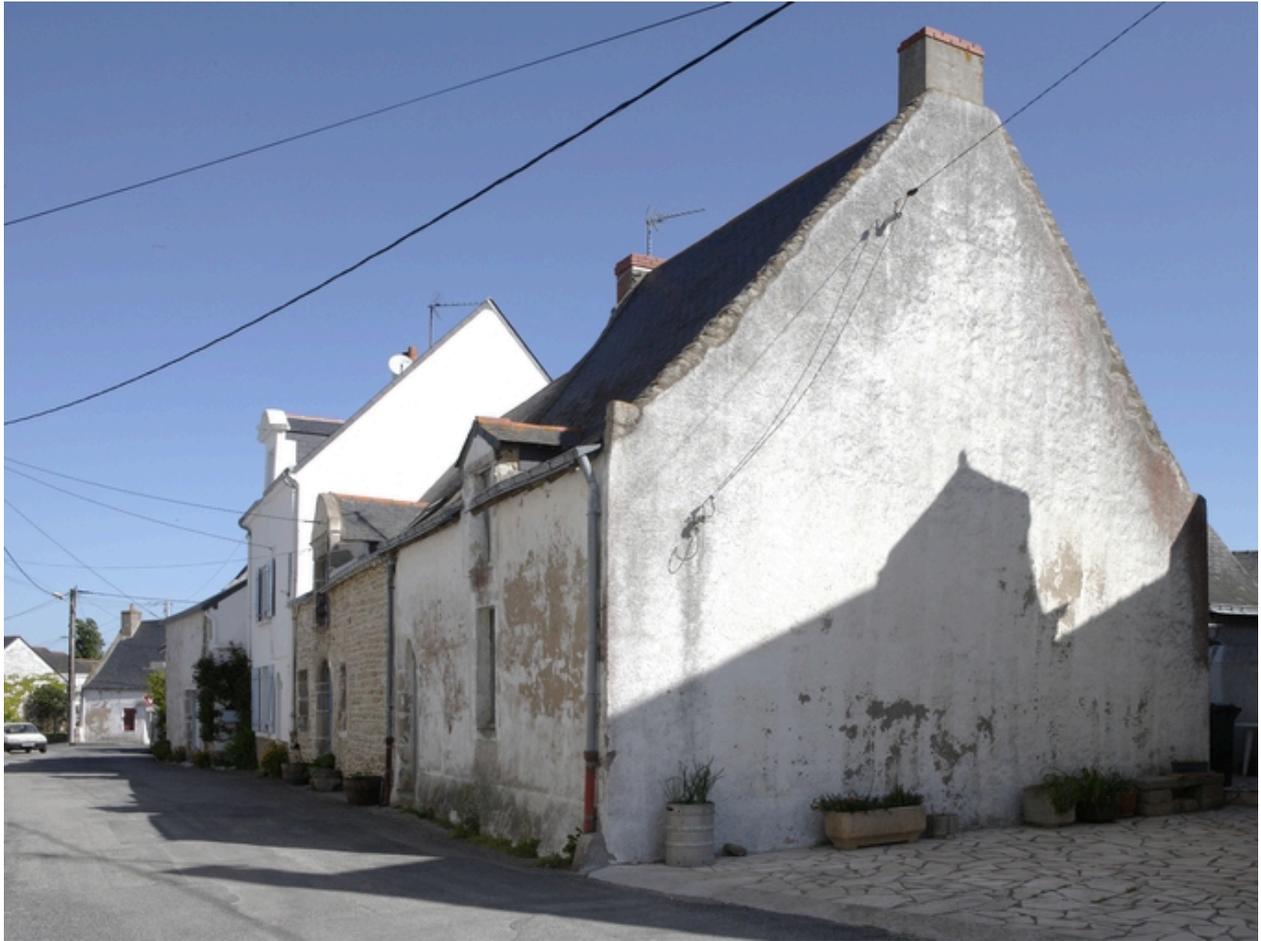
Vue d'ensemble de la
rangée depuis le sud-est.
Phot. Denis Pillet
IVR52_20104401028NUCA

Vue d'ensemble de la rangée depuis le sud-est.

Ancienne rangée d'habitations composée de cinq logis en 1820. Le premier logis a été en partie détruit. Le deuxième logis (n° 15 rue Jeanne-de-Navarre) malgré un remaniement de la façade au XIXe siècle pourrait dater de la fin du XVIIe ou du début du XVIIIe siècle, tout comme le troisième logis (n° 13). Le quatrième logis (n° 11) a sans doute été surélevé d'un étage à la fin du XIXe siècle, comme semble l'attester le style de la lucarne du comble. Les n° 9 et 7, bien que très remaniés, conservent sans doute eux aussi un gros œuvre de l'Époque moderne. Le n° 5 est signalé comme écurie sur le cadastre de 1820. Les ouvertures en brique, relativement rares à Guérande, indiquent un remaniement de la fin du XIXe siècle ou du tout début du XXe siècle.

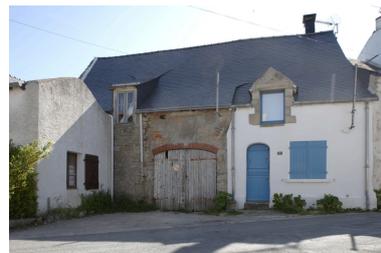
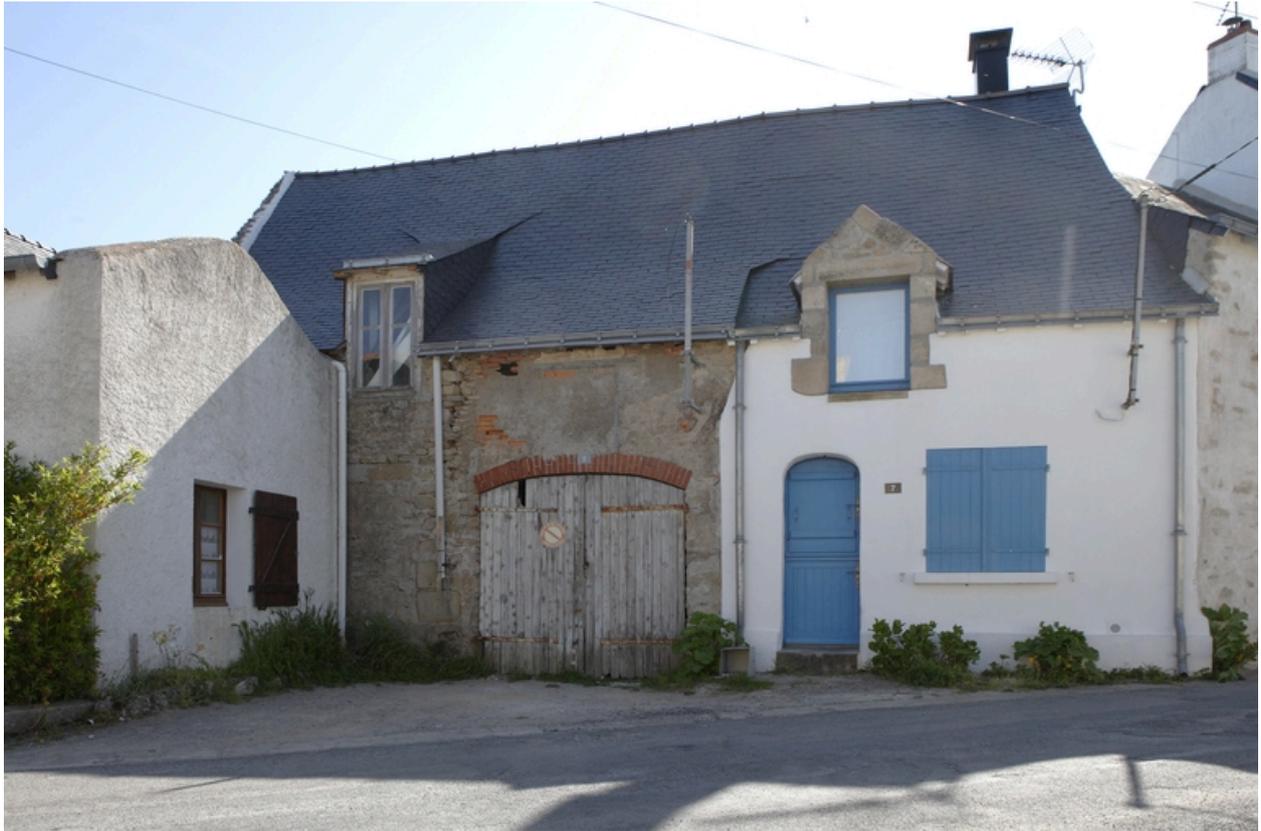
Vue des n° 5 et 7 rue
Jeanne-de-Navarre.
Phot. Denis Pillet
IVR52_20104401034NUCA

Vue des n° 5 et 7 rue Jeanne-de-Navarre.

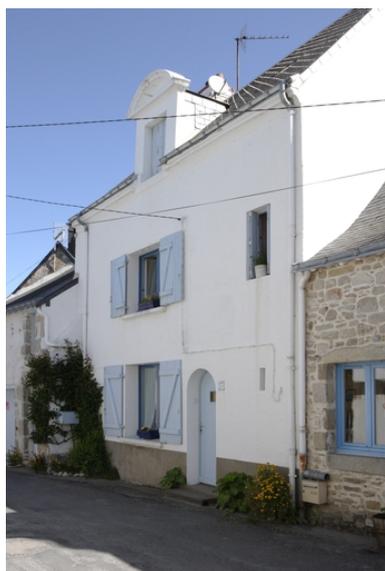
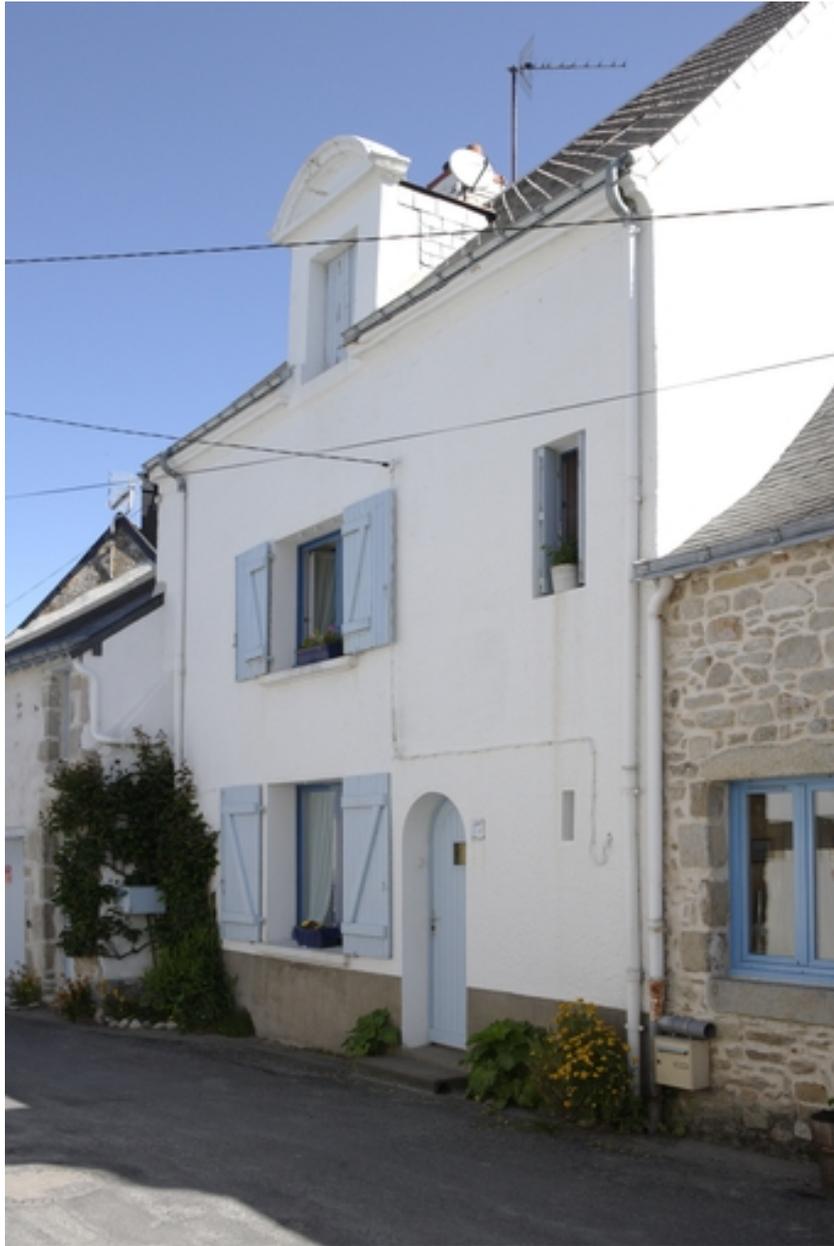
Vue du n° 11 rue Jeanne-de-Navarre.
Phot. Denis Pillet
IVR52_20104401031NUCA

Vue du n° 11 rue Jeanne-de-Navarre.

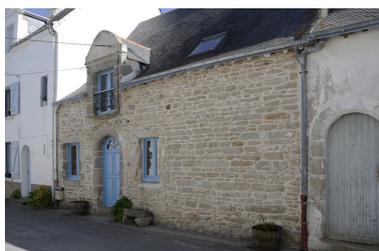
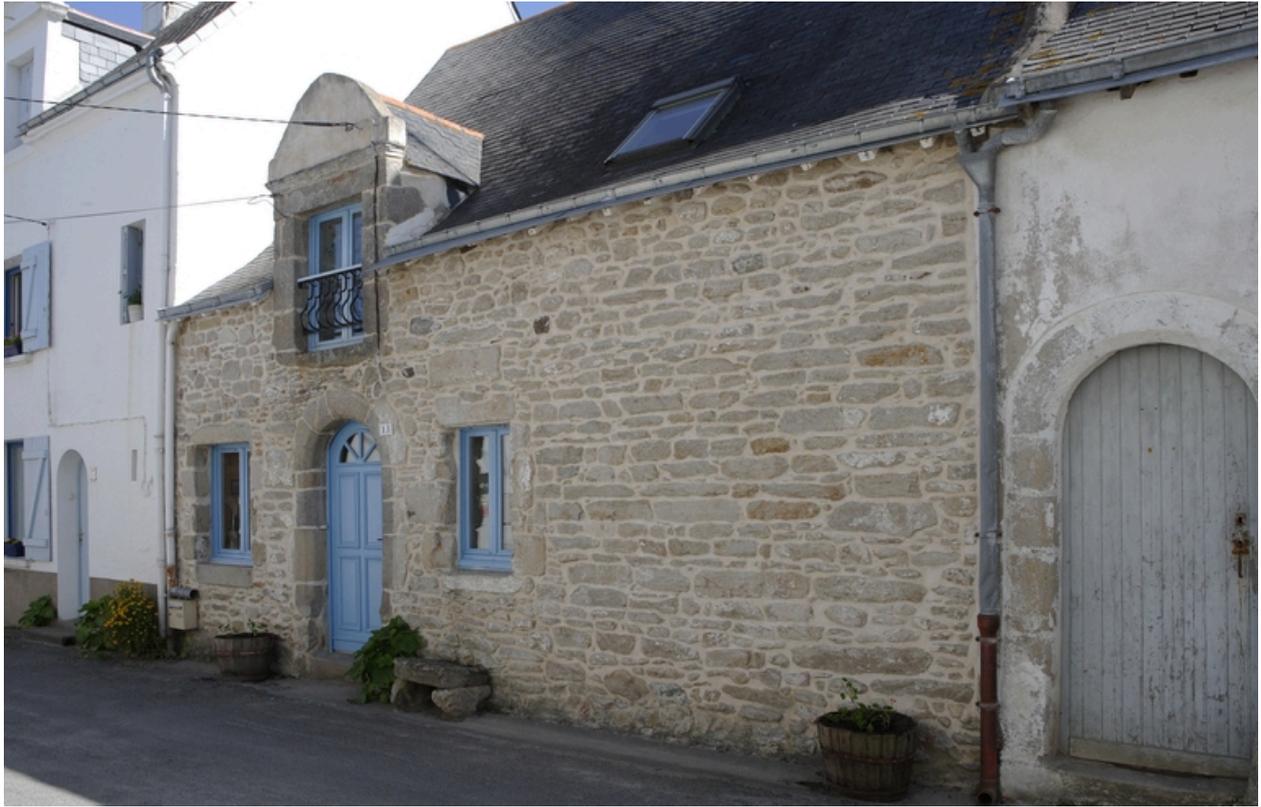
Vue du n° 13 rue Jeanne-de-Navarre.
Phot. Denis Pillet
IVR52_20104401029NUCA

Vue du n° 13 rue Jeanne-de-Navarre.

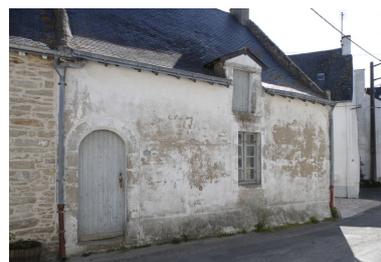
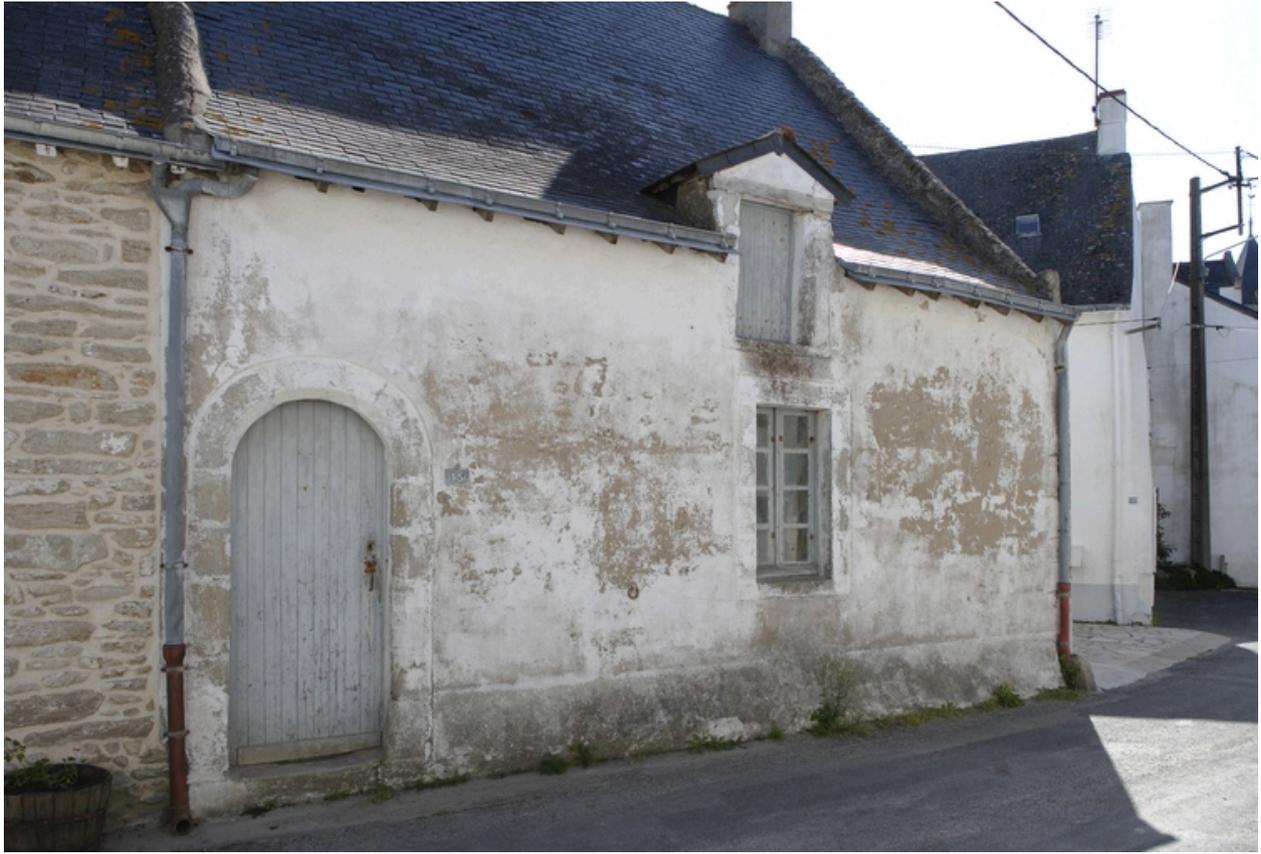
Vue du n° 15 rue Jeanne-de-Navarre.
Phot. Denis Pillet
IVR52_20104401030NUCA

Vue du n° 15 rue Jeanne-de-Navarre.

Le second logis (n° 15 rue Jeanne-de-Navarre) est le mieux conservé de la rangée. Il s'élève sur deux niveaux : un rez-de-chaussée et un comble à surcroît. Le bâtiment aux murs de 60 cm d'épaisseur, prend un plan carré d'environ 6,50 m de côté. Il possède encore à l'intérieur ses dispositions du début du XXe siècle, notamment sa cloison de planches formant un couloir d'environ 1 m de large, destiné à isoler le passage des animaux vers une écurie située à l'arrière du logis. La pièce de vie était éclairée par une fenêtre au sud et chauffée par une cheminée enfermée dans un placard de bois. Dans le mur gouttereau sud, prenait place une étagère murale, aménagement sans doute d'origine. L'accès au comble se faisait par une échelle de meunier depuis l'écurie ou par la lucarne située en façade. L'écurie (6,40 m x 4,60 m) était équipée d'une cheminée (peut-être destinée à la préparation des aliments pour le bétail).

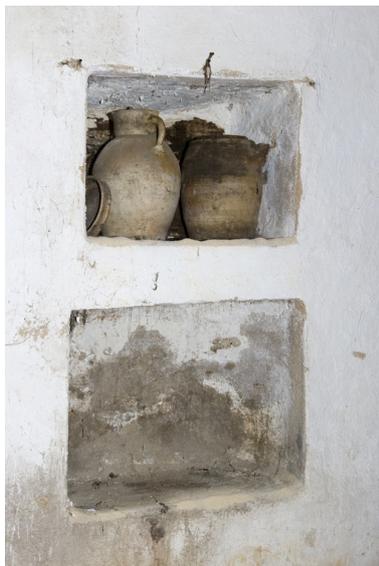
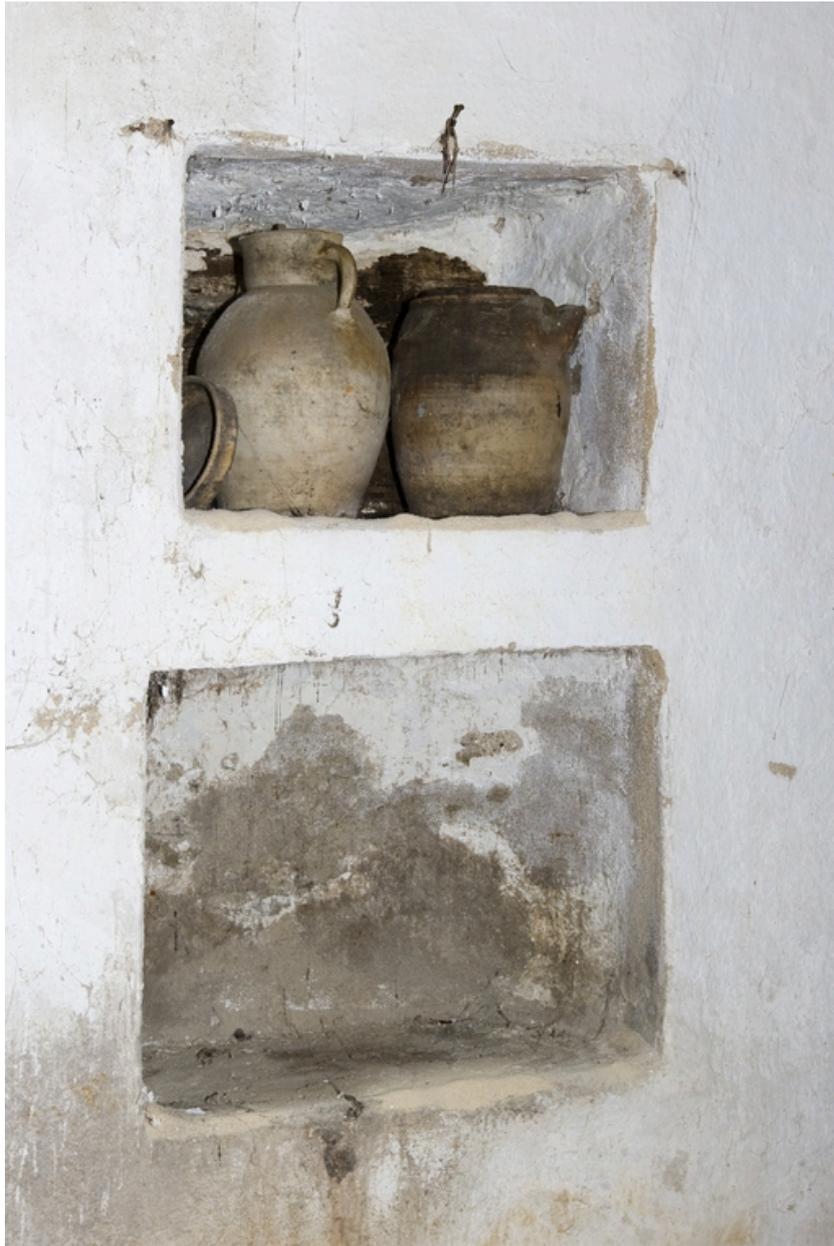
15 rue Jeanne-de-Navarre. Rez-de-chaussée. Détail du placard mural.
Phot. Denis Pillet
IVR52_20094400044NUCA

15 rue Jeanne-de-Navarre. Rez-de-chaussée. Détail du placard mural.

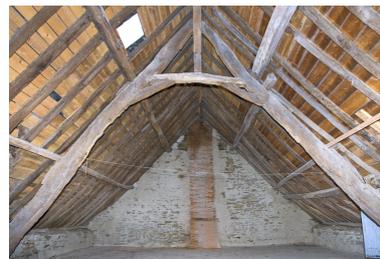
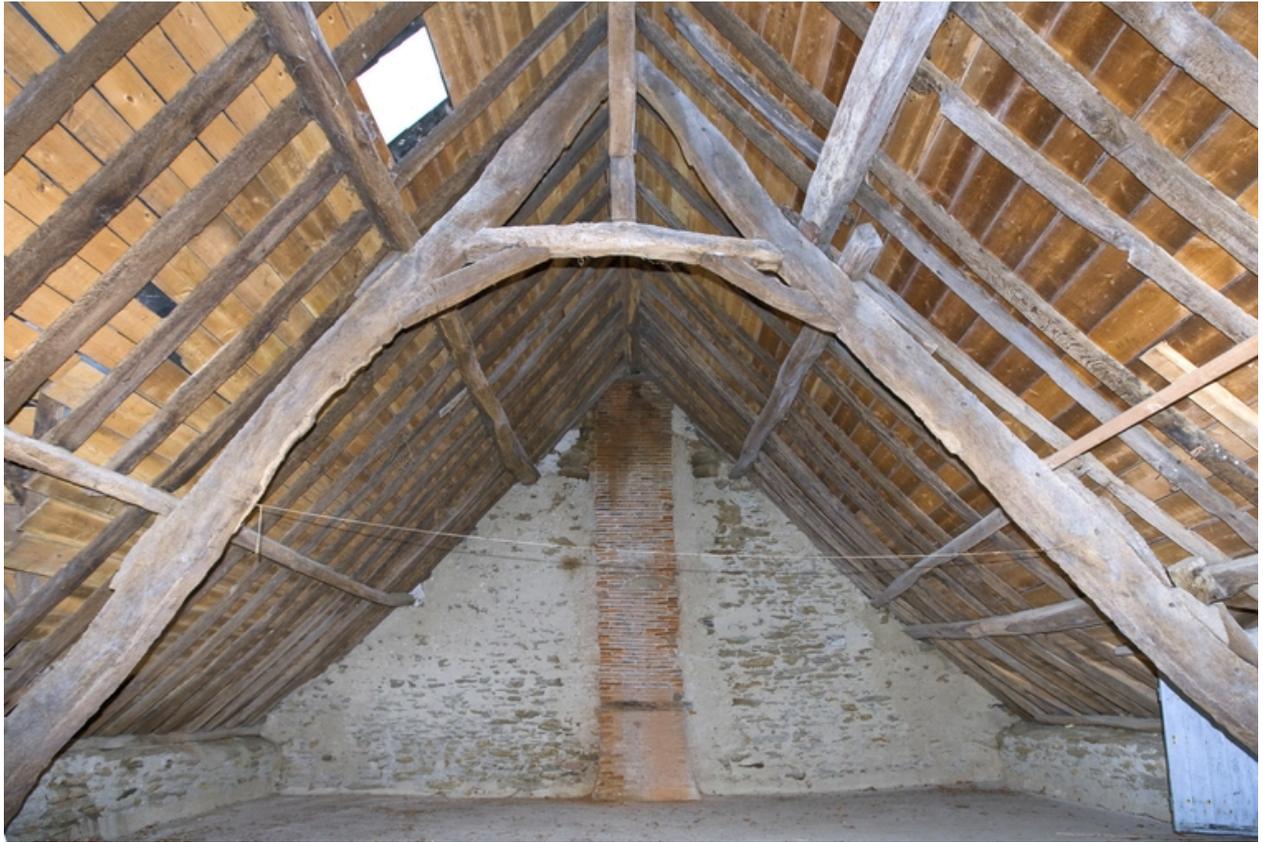
15 rue Jeanne-de-Navarre. Comble. Vue de la charpente.
Phot. Denis Pillet
IVR52_20094400039NUCA

15 rue Jeanne-de-Navarre. Comble. Vue de la charpente.

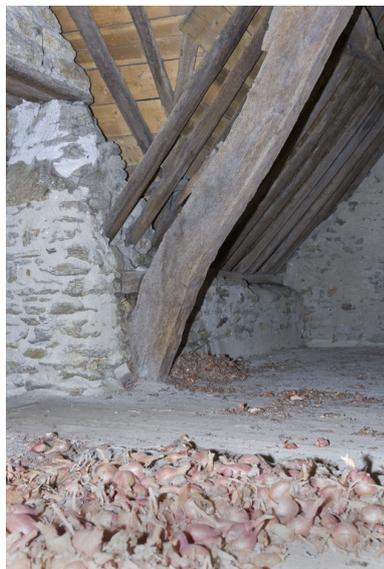
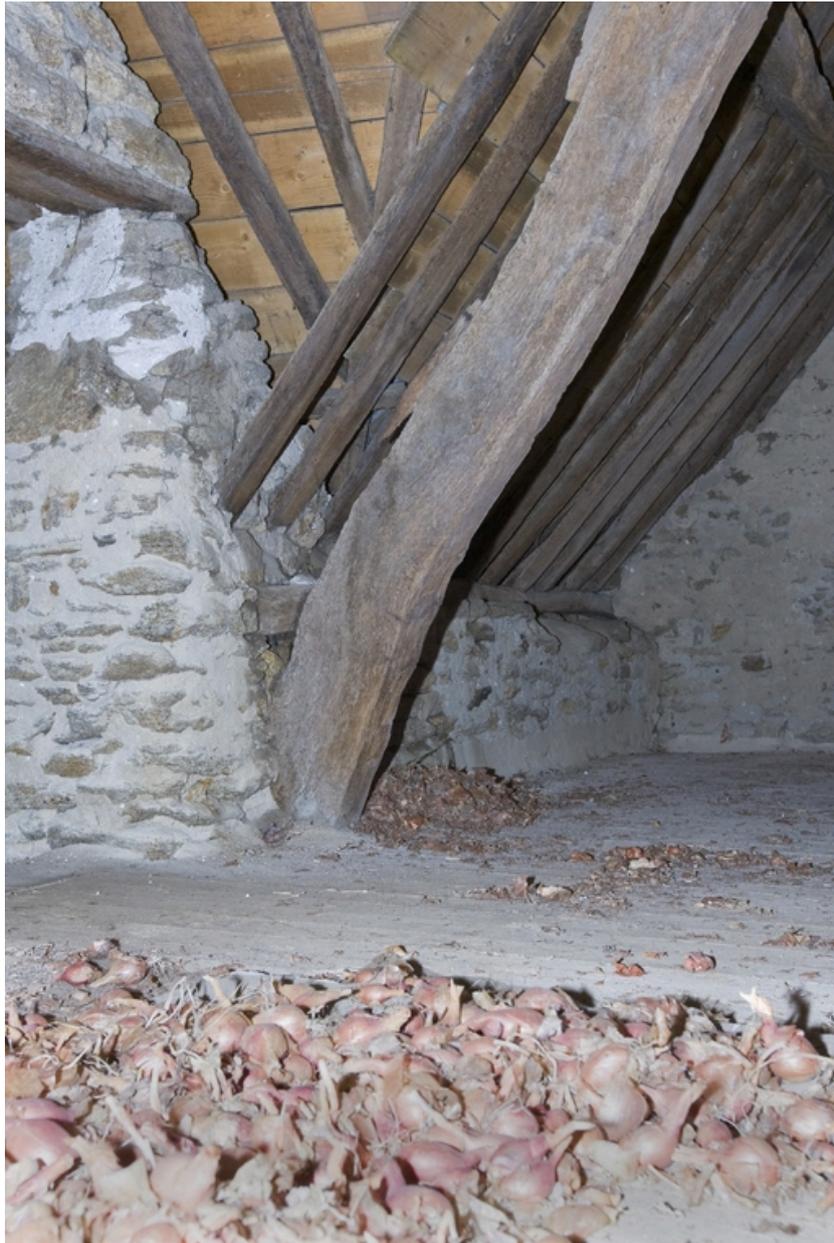
15 rue Jeanne-de-Navarre. Comble. Départ de l'arbalétrier.
Phot. Denis Pillet
IVR52_20094400040NUCA

15 rue Jeanne-de-Navarre. Comble. Départ de l'arbalétrier.

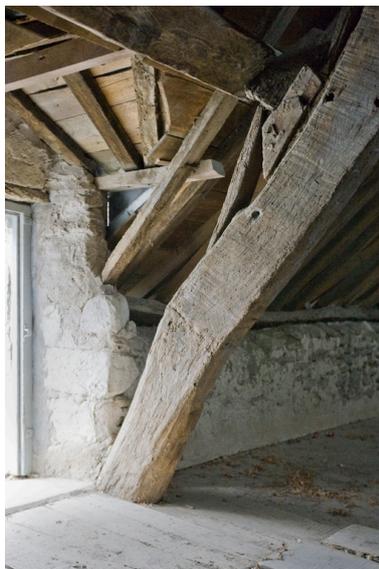
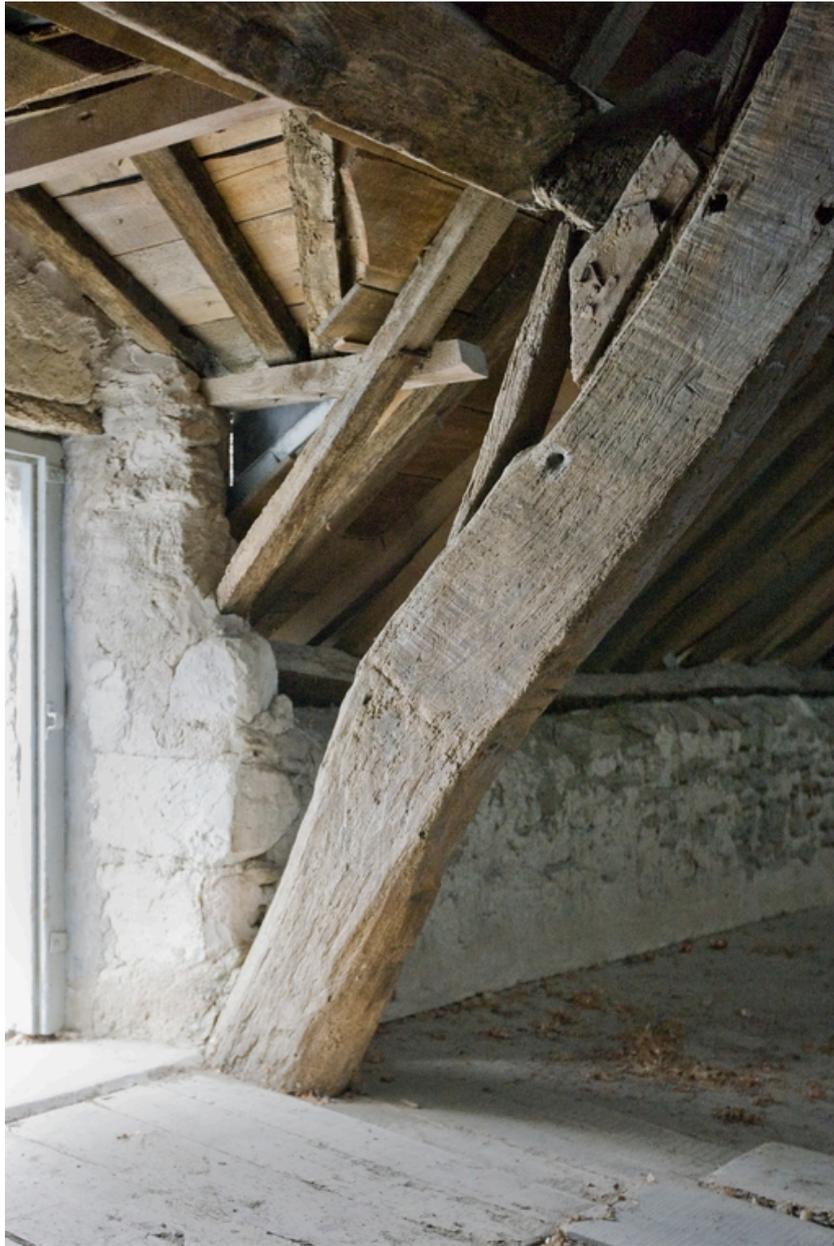
15 rue Jeanne-de-Navarre. Comble. Détail du surcroît.
Phot. Denis Pillet
IVR52_20094400041NUCA

15 rue Jeanne-de-Navarre. Comble. Détail du surcroît.

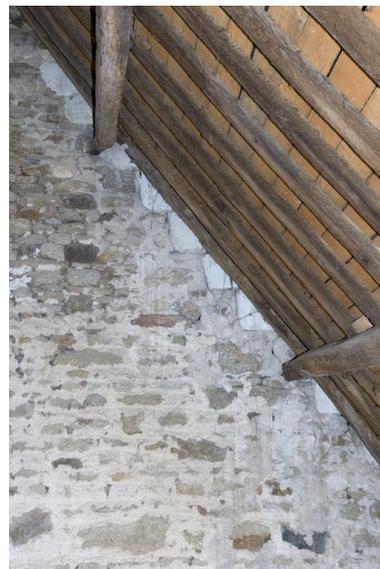
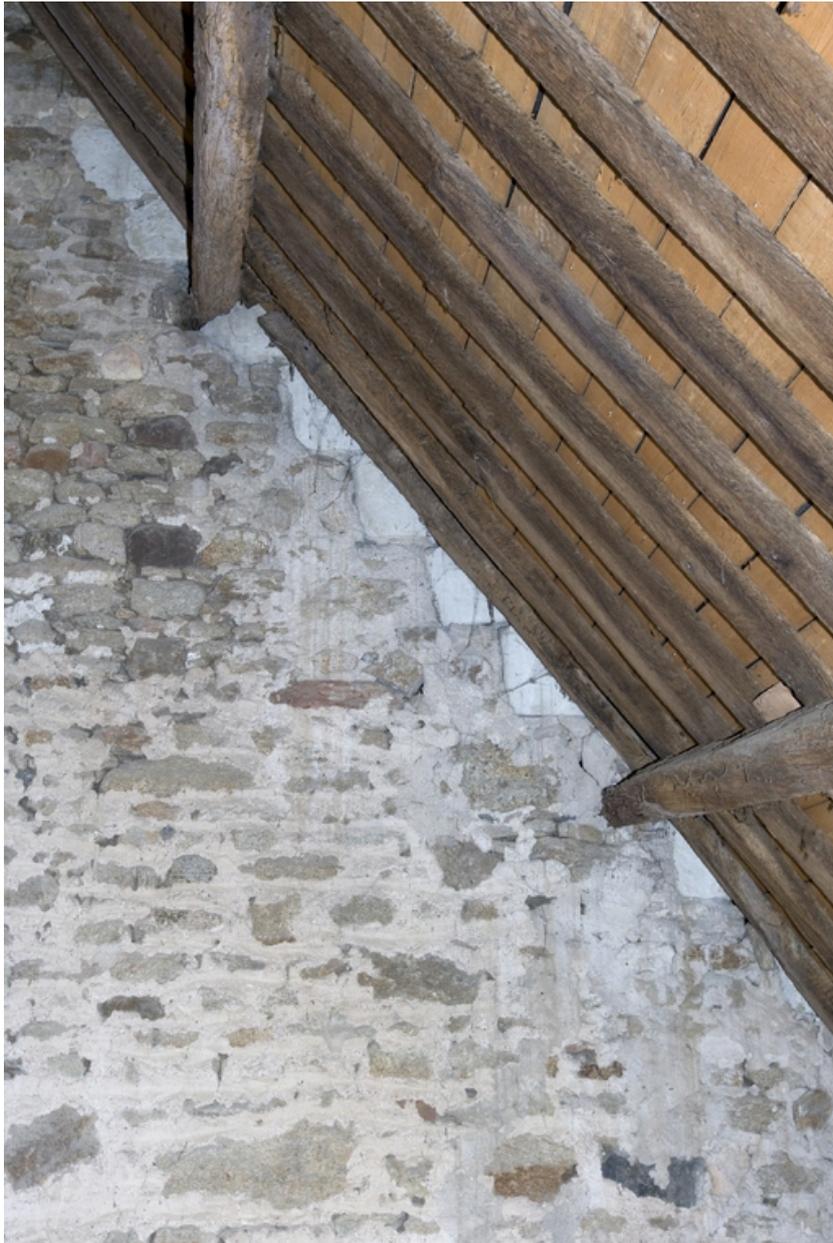
15 rue Jeanne-de-Navarre. Comble. Détail des rempans en tuffeau sur le mur pignon nord.
Phot. Denis Pillet
IVR52_20094400042NUCA

15 rue Jeanne-de-Navarre. Comble. Détail des rempans en tuffeau sur le mur pignon nord.

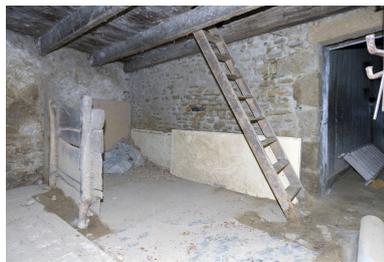
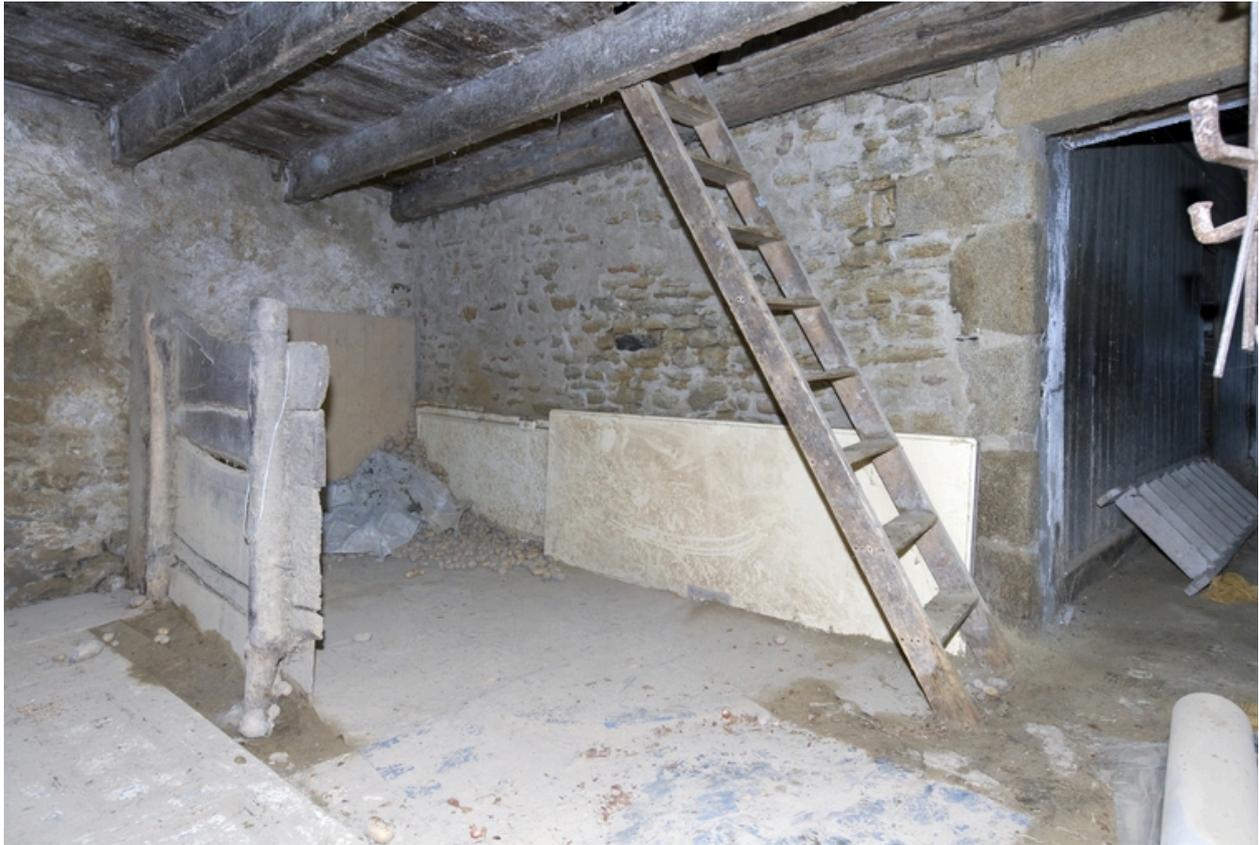
15 rue Jeanne-de-Navarre. Écurie.
Phot. Denis Pillet
IVR52_20094400037NUCA

15 rue Jeanne-de-Navarre. Écurie.

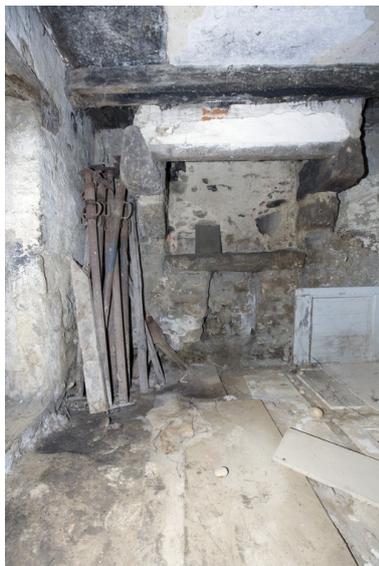
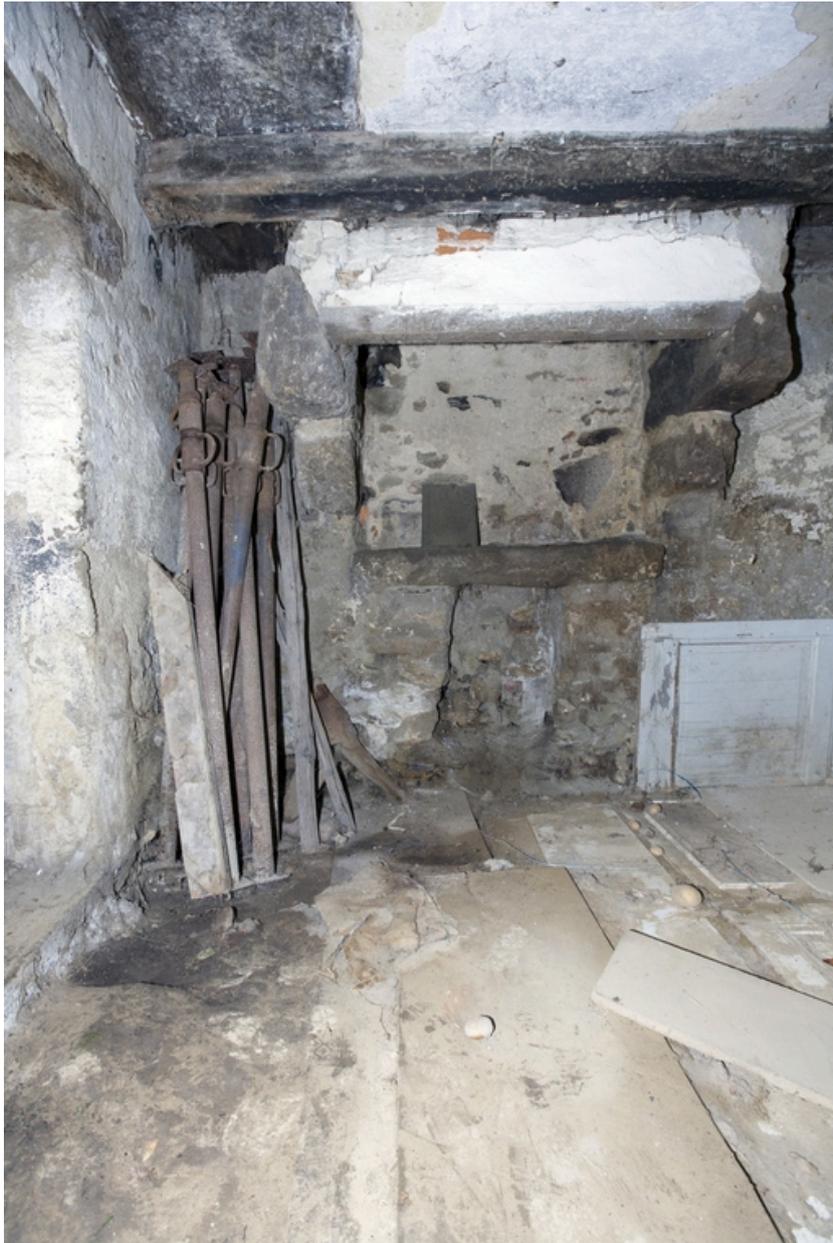
15 rue Jeanne-de-Navarre. Écurie. Cheminée.
Phot. Denis Pillet
IVR52_20094400038NUCA

15 rue Jeanne-de-Navarre. Écurie. Cheminée.
