Pays de la Loire, Mayenne  
Andouillé  
la Nourrière

## Moulin à farine, puis minoterie, actuellement maison

Numéro de dossier : IA53000496  
Date de l'enquête initiale : 2001  
Date(s) de rédaction : 2002  
Cadre de l'étude : enquête thématique départementale rivière Mayenne  
Degré d'étude : étudié

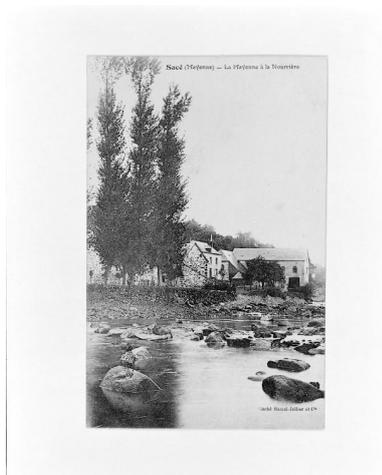
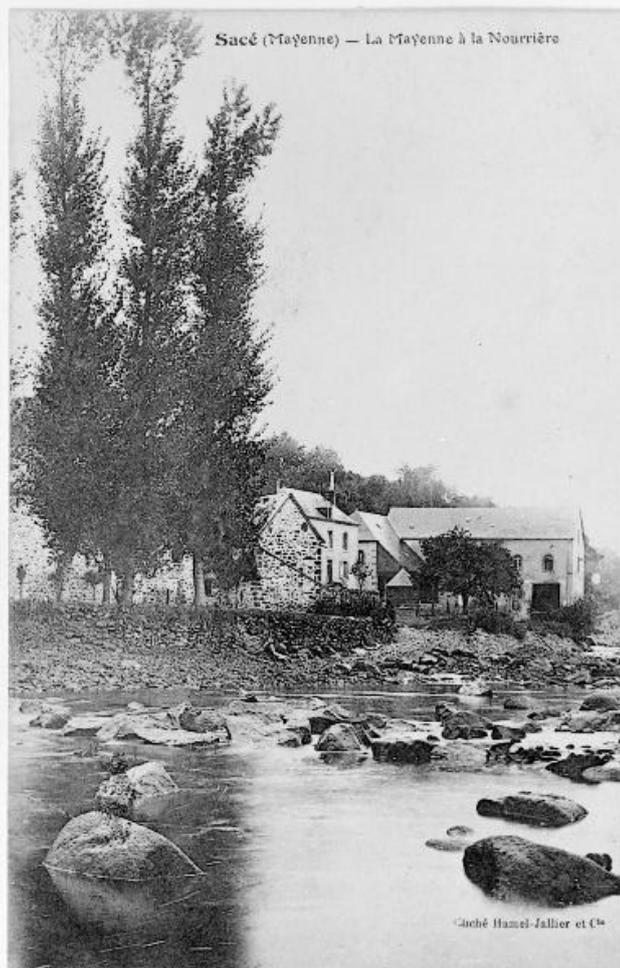
Vue d'aval du moulin  
et de ses dépendances.

Vue d'aval du moulin et de ses dépendances.

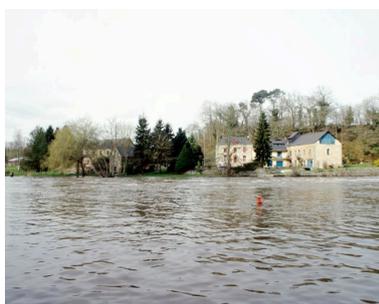
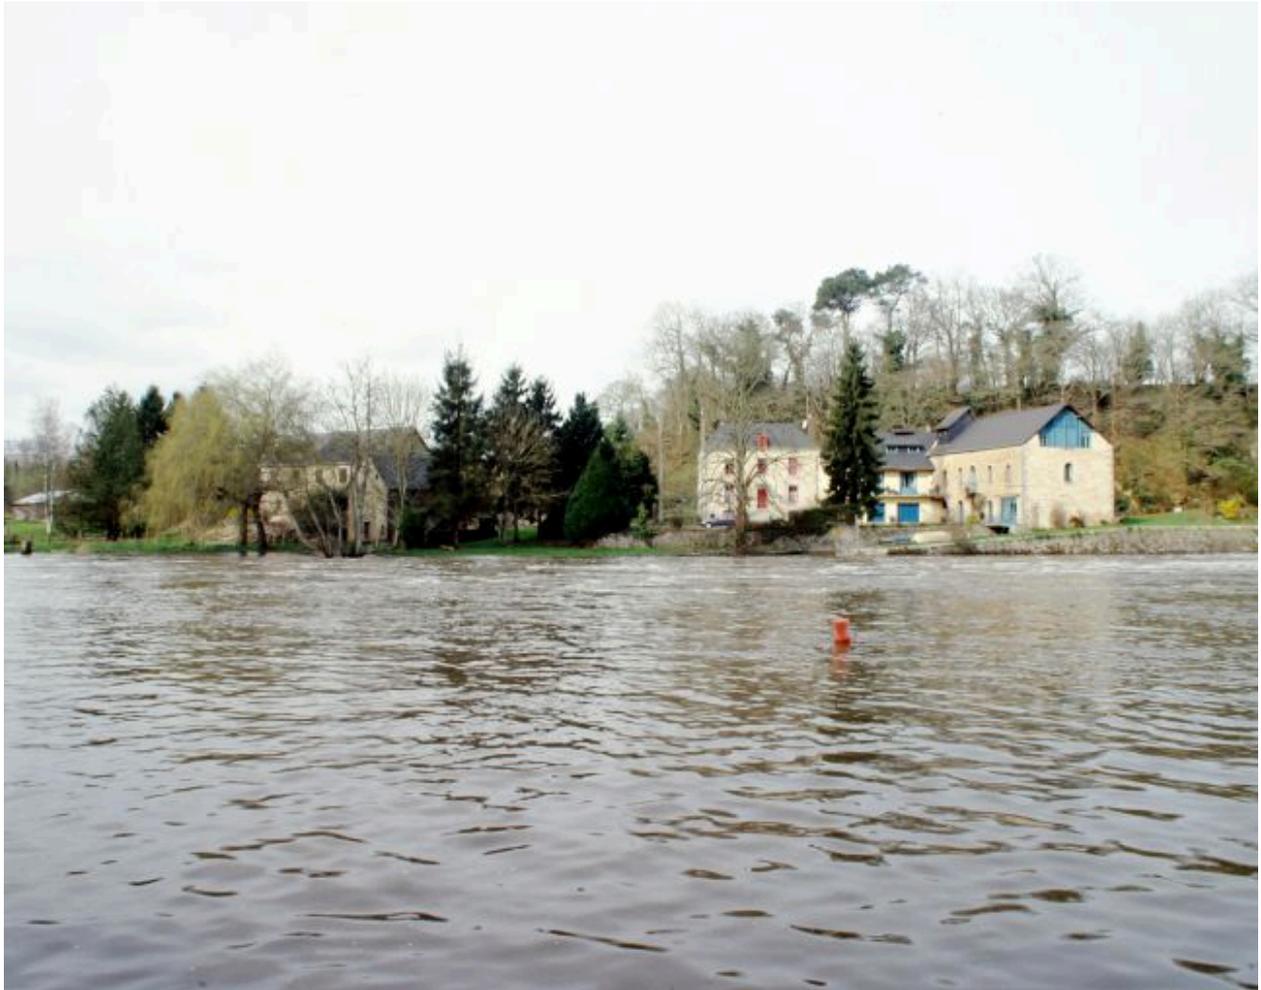
Vue d'ensemble du site du moulin : à  
gauche, les dépendances de l'ancien  
moulin détruit ; au centre, la maison  
de meunier ; à droite, le moulin.

Vue d'ensemble du site du moulin : à gauche, les dépendances de l'ancien moulin détruit ; au centre, la maison de meunier ; à droite, le moulin.

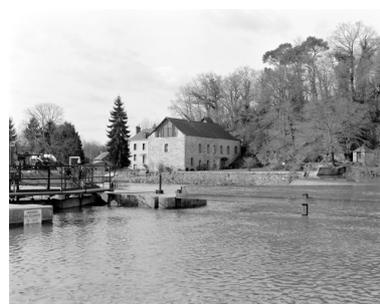
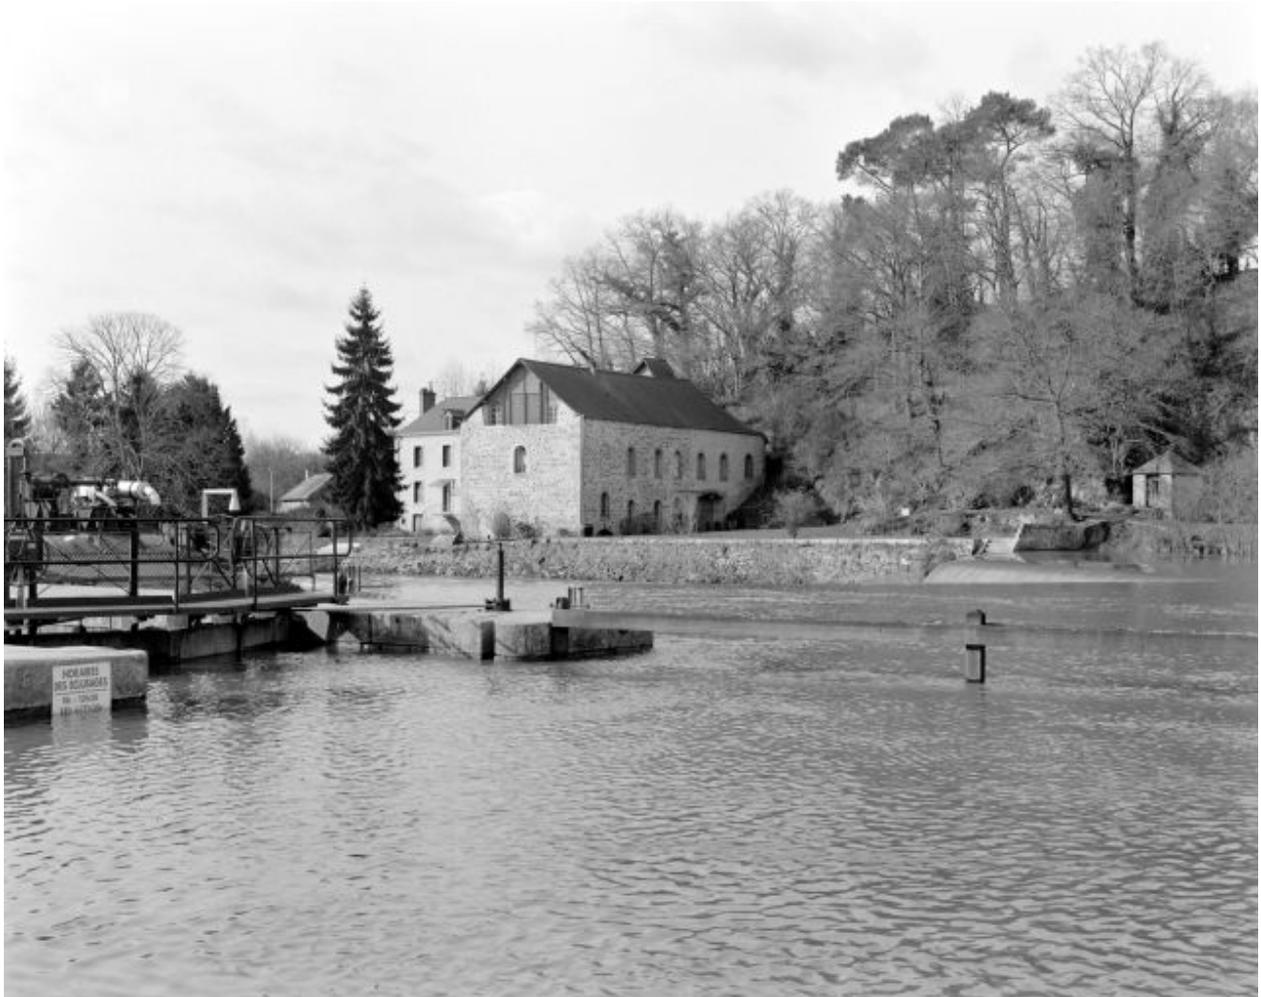
La maison de meunier, le  
moulin et le barrage vus de  
l'amont, depuis la rive gauche.

La maison de meunier, le moulin et le barrage vus de l'amont, depuis la rive gauche.

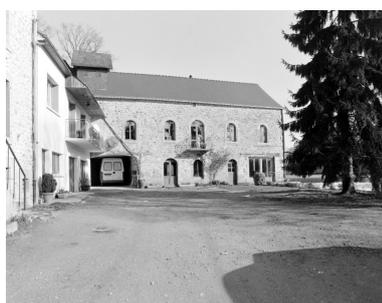
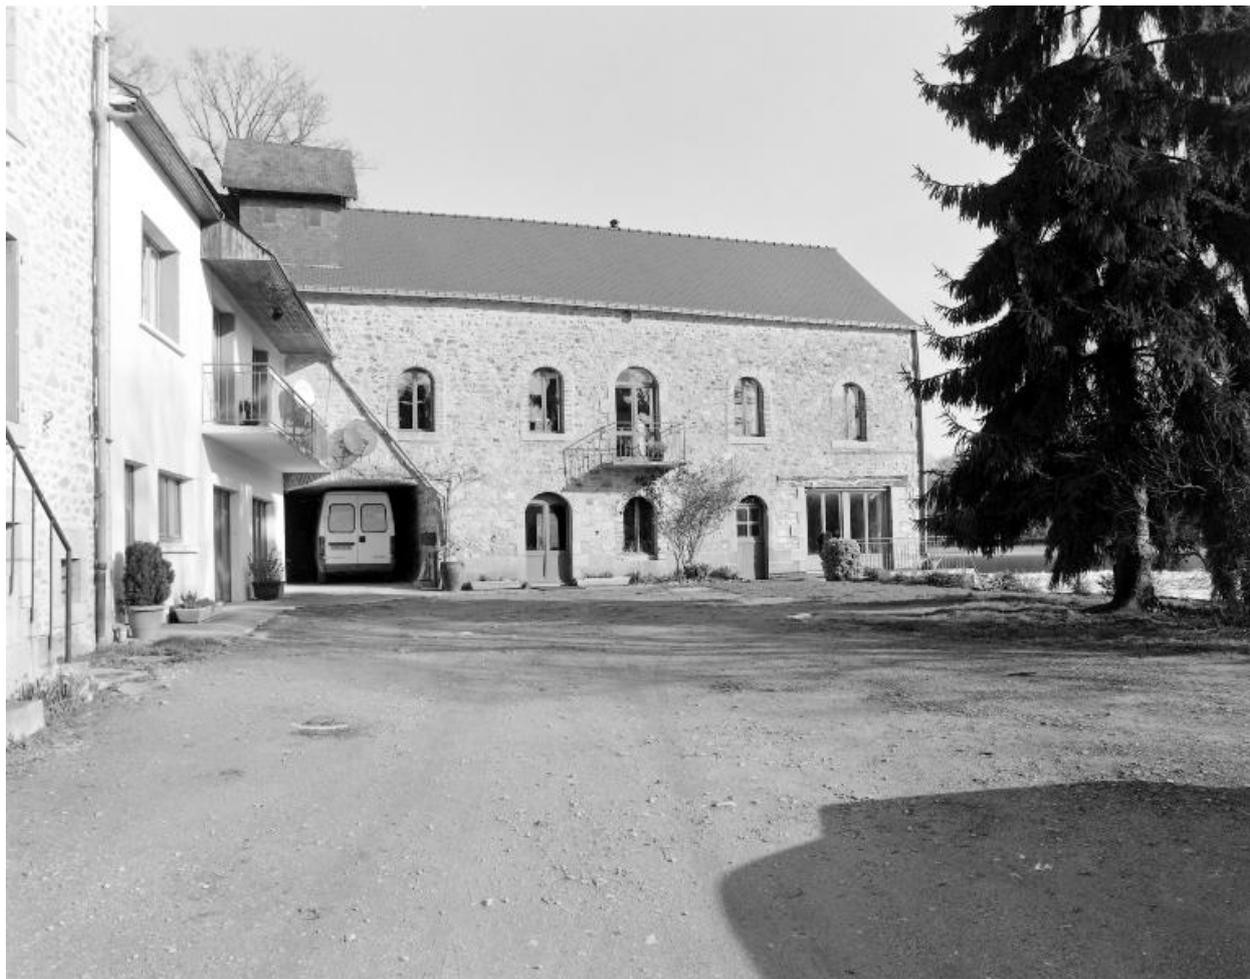
Les bâtiments sont irrégulièrement disposés autour d'une cour, ouverte à l'est sur la rivière. Au nord, le moulin, en moellons de granite beige, à un étage carré et comble à surcroît, est disposé perpendiculairement à la Mayenne. Sa roue, intérieure, était entraînée par l'eau apportée par un petit canal d'alimentation, aujourd'hui comblé. Celle-ci entrainait dans le coursier par une ouverture cintrée et rejoignait en aval un canal de fuite, conservé. La façade principale du moulin, sur la cour, dotée de cinq travées, présente une disposition symétrique : au rez-de-chaussée, ses deux portes et ses deux grandes ouvertures se répondent de part et d'autre d'une fenêtre. A l'étage, quatre fenêtres encadrent deux par deux la porte-fenêtre centrale. La façade postérieure, plus large, est moins régulière, mais ses trois ouvertures bouchées, si elles le sont depuis l'origine, traduisent le souci du constructeur de s'approcher d'une disposition en travées. Le second-œuvre marie le granite gris taillé à la brique. La partie haute du pignon est, correspondant au comble à surcroît, a été remplacée par un mur en retrait bardé

La façade sud (aval) du moulin.

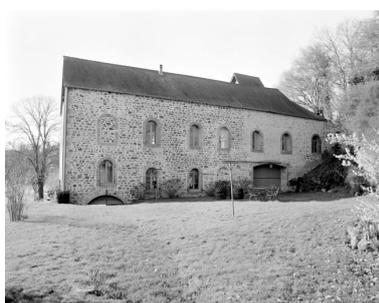
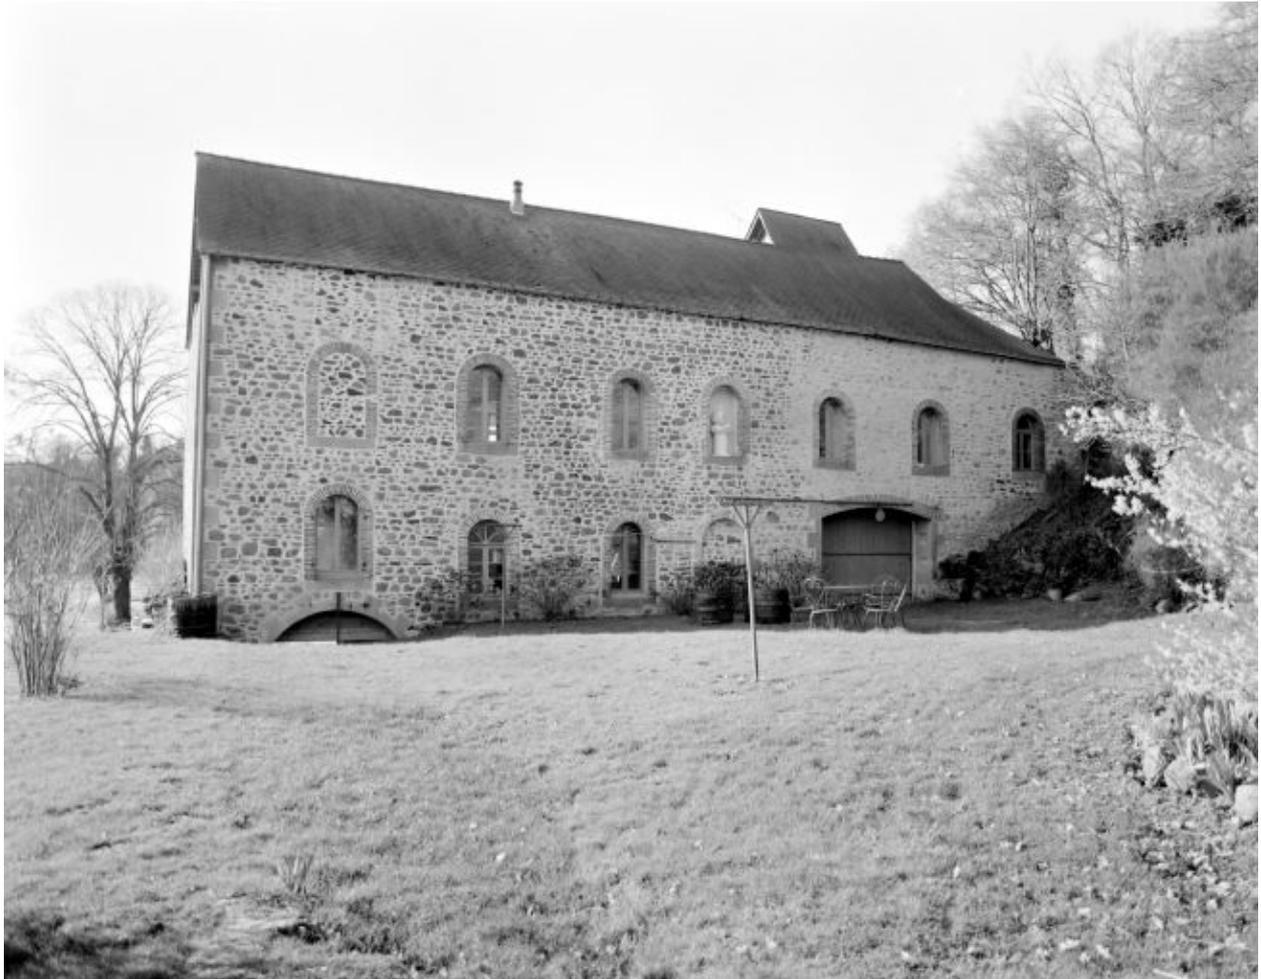
La façade nord (amont) du moulin.

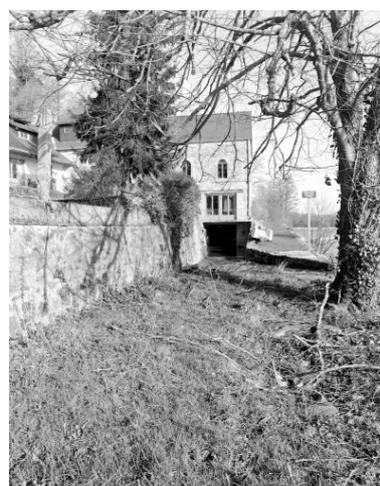
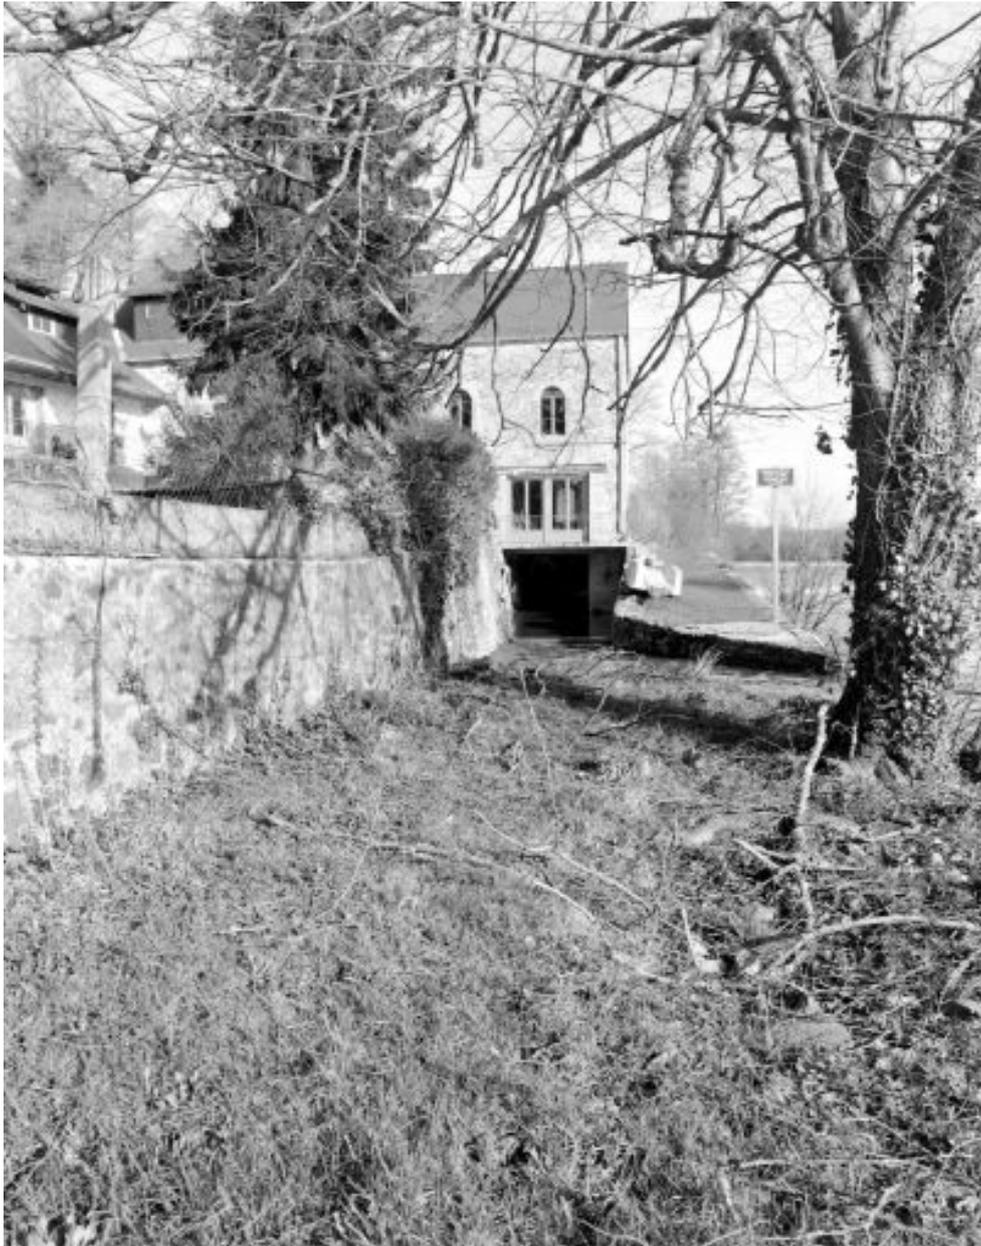
Le canal de fuite.

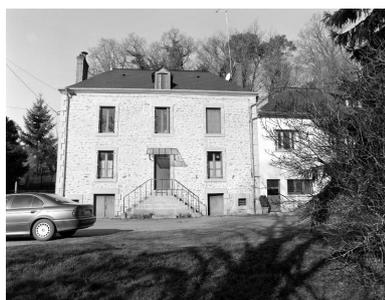
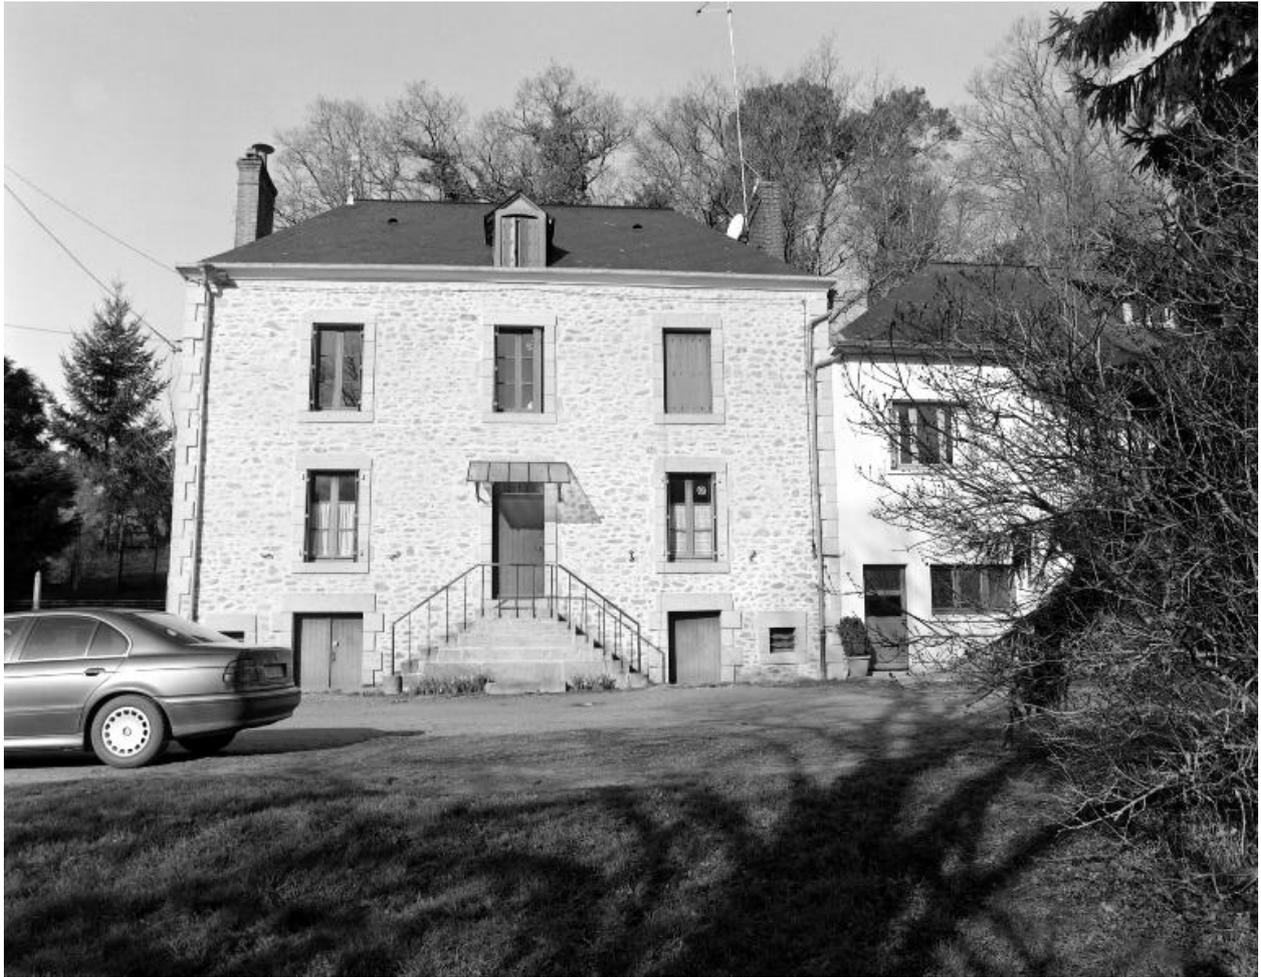
La maison de meunier.  
Phot. François Lasa  
IVR52\_20025300370X

La maison de meunier.

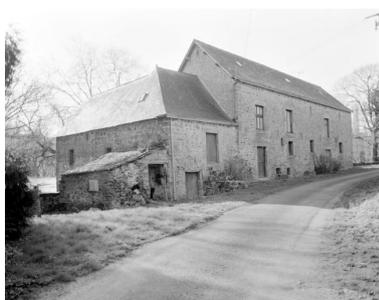
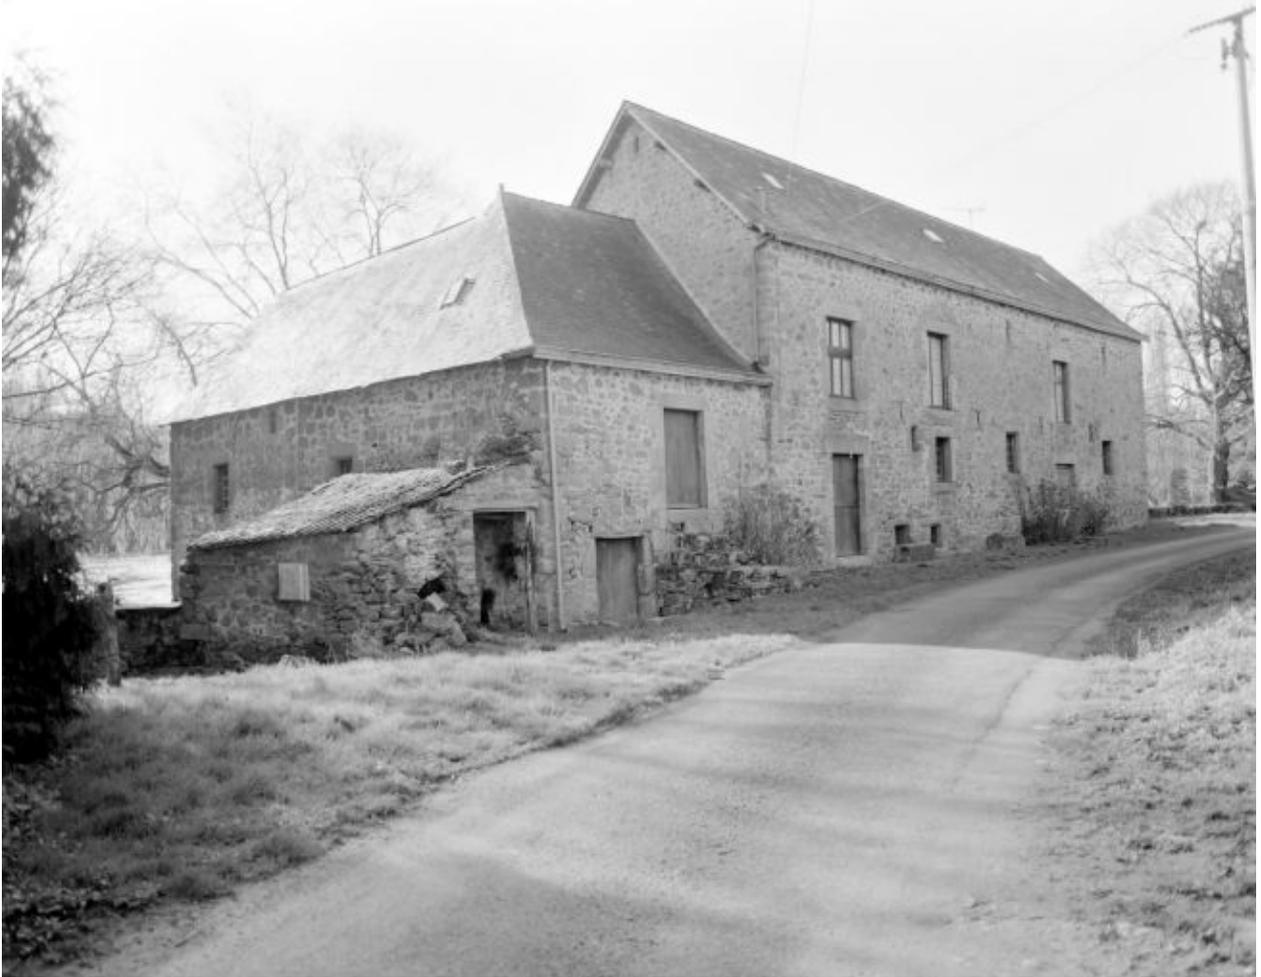
Les dépendances du moulin  
détruit au 19e siècle. Vue du nord.  
Phot. François Lasa  
IVR52\_20025300376X

Les dépendances du moulin détruit au 19e siècle. Vue du nord.

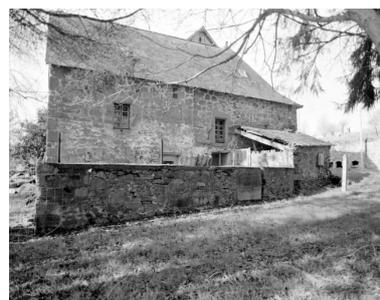
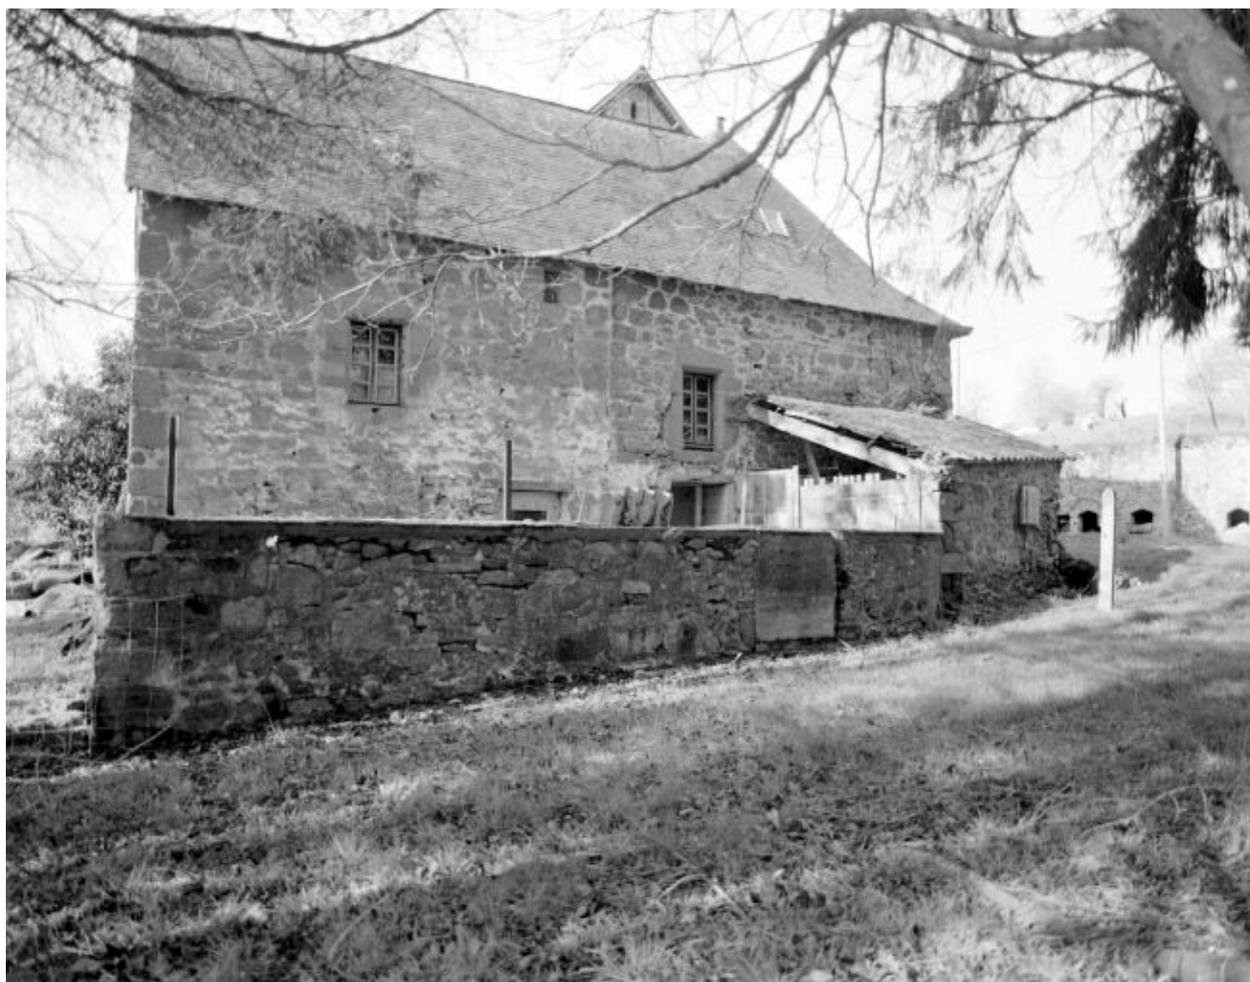
de bois lors l'aménagement d'un étage de comble. Une aile de dépendance, contemporaine du moulin, formait retour vers le sud. Avant sa transformation, elle se prolongeait vers l'ouest par un appentis ouvert servant sans doute à protéger les véhicules destinés au chargement du blé et des céréales. Sur l'alignement de la dépendance, au sud, se trouve la maison qu'occupait le meunier. D'architecture soignée, dotée d'un rez-de-chaussée surélevé, d'un étage carré, d'un étage de comble et d'un toit à croupes, elle présente une élévation ordonnancée. Le second-œuvre, se distingue de celui du moulin, par l'usage exclusif du granite taillé. Les dépendances de l'ancien moulin sont à l'écart, au sud-ouest. Le corps le plus long, à un étage carré, a été presque entièrement reconstruit au XIXe siècle mais sa façade sur le chemin, à la maçonnerie assez composite, intègre trois petites fenêtres à encadrement mouluré de la fin du Moyen Age. Les ouvertures de sa façade sur jardin datent de la deuxième moitié du XXe siècle, sauf une de la fin du XVe. Le second corps, qui fait retour vers le sud-ouest ferme partiellement la cour au sud. Construit en rez-de-chaussée surélevé, il a été moins modifié. Les trois ouvertures chanfreinées du rez-de-chaussée, deux sur la façade sur cour, une, à appui mouluré, semblent anciennes. Les portes de l'étage de soubassement sont plus tardives et datent peut-être de la transformation de cette partie du bâtiment en porcherie. Entre ces constructions et la maison se trouve un fournil, en rez-de-chaussée. Sur la voie d'accès, il est placé à l'alignement d'un mur à niches dont la destination n'a pas été déterminée.

Les dépendances du moulin détruit  
au 19e siècle. Façade nord-  
est du corps de bâtiment bas  
formant retour vers le sud-est.  
Phot. François Lasa  
IVR52\_20025300377X

Les dépendances du moulin détruit au 19e siècle. Façade nord-est du corps de bâtiment bas formant retour vers le sud-est.

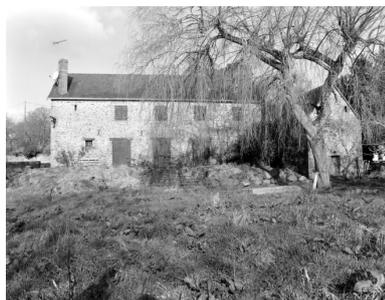
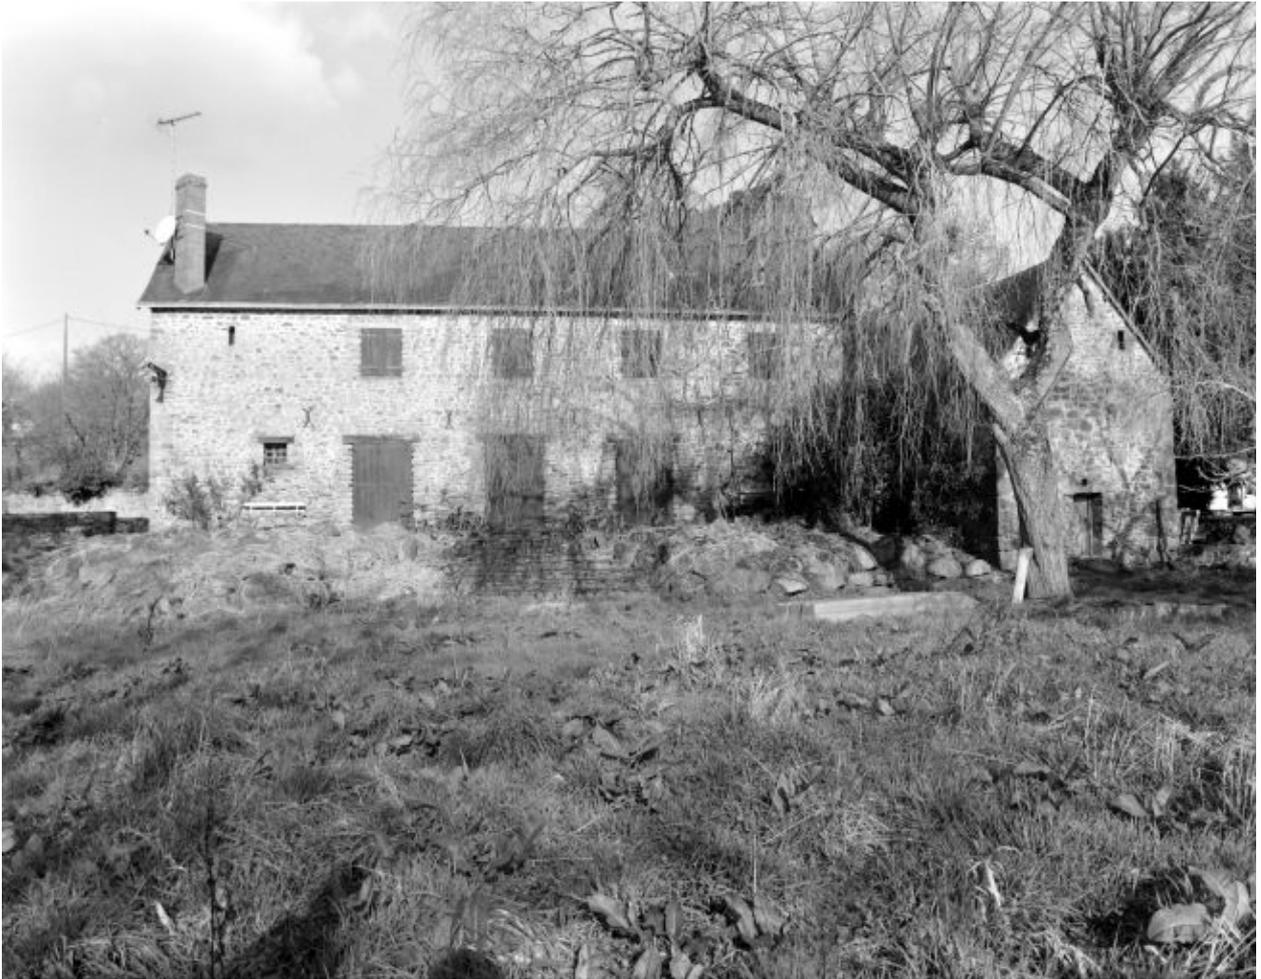
Les dépendances du moulin détruit  
au 19e siècle. Vue du sud-est.  
Phot. François Lasa  
IVR52\_20025300379X

Les dépendances du moulin détruit au 19e siècle. Vue du sud-est.

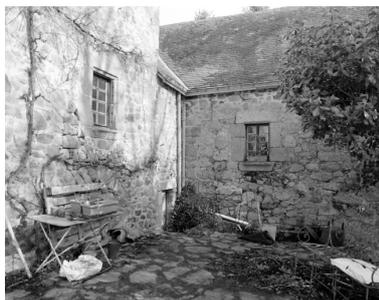
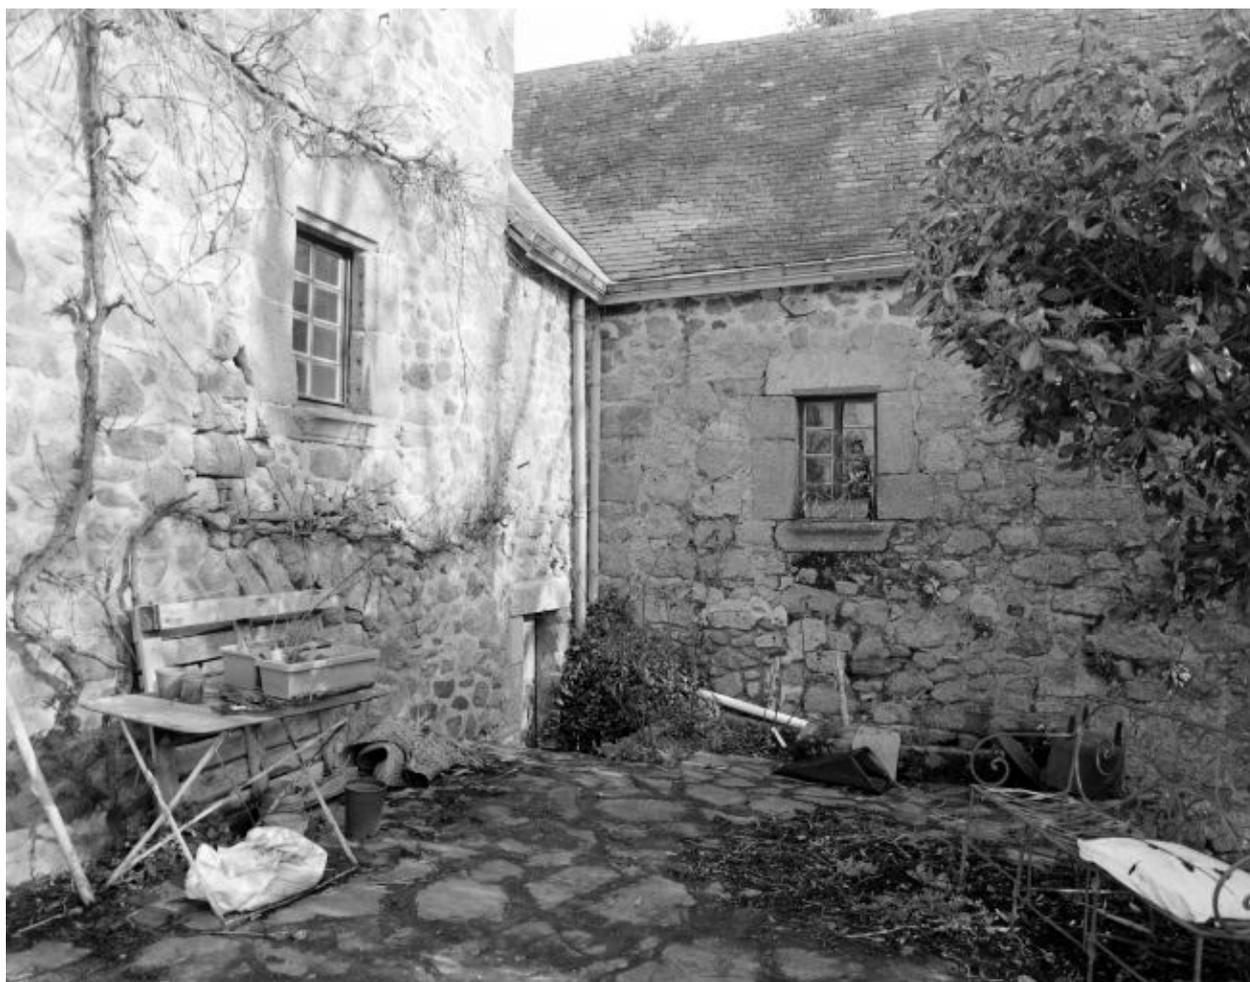
Les dépendances du moulin détruit  
au 19e siècle. Angle sud formé par  
les deux corps de bâtiment : deux  
fenêtres fin 15e-début 16e siècle.  
Phot. François Lasa  
IVR52\_20025300378X

Les dépendances du moulin détruit au 19e siècle. Angle sud formé par les deux corps de bâtiment : deux fenêtres fin 15e-début 16e siècle.

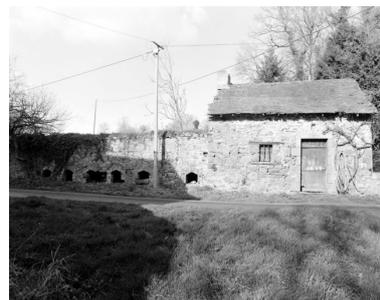
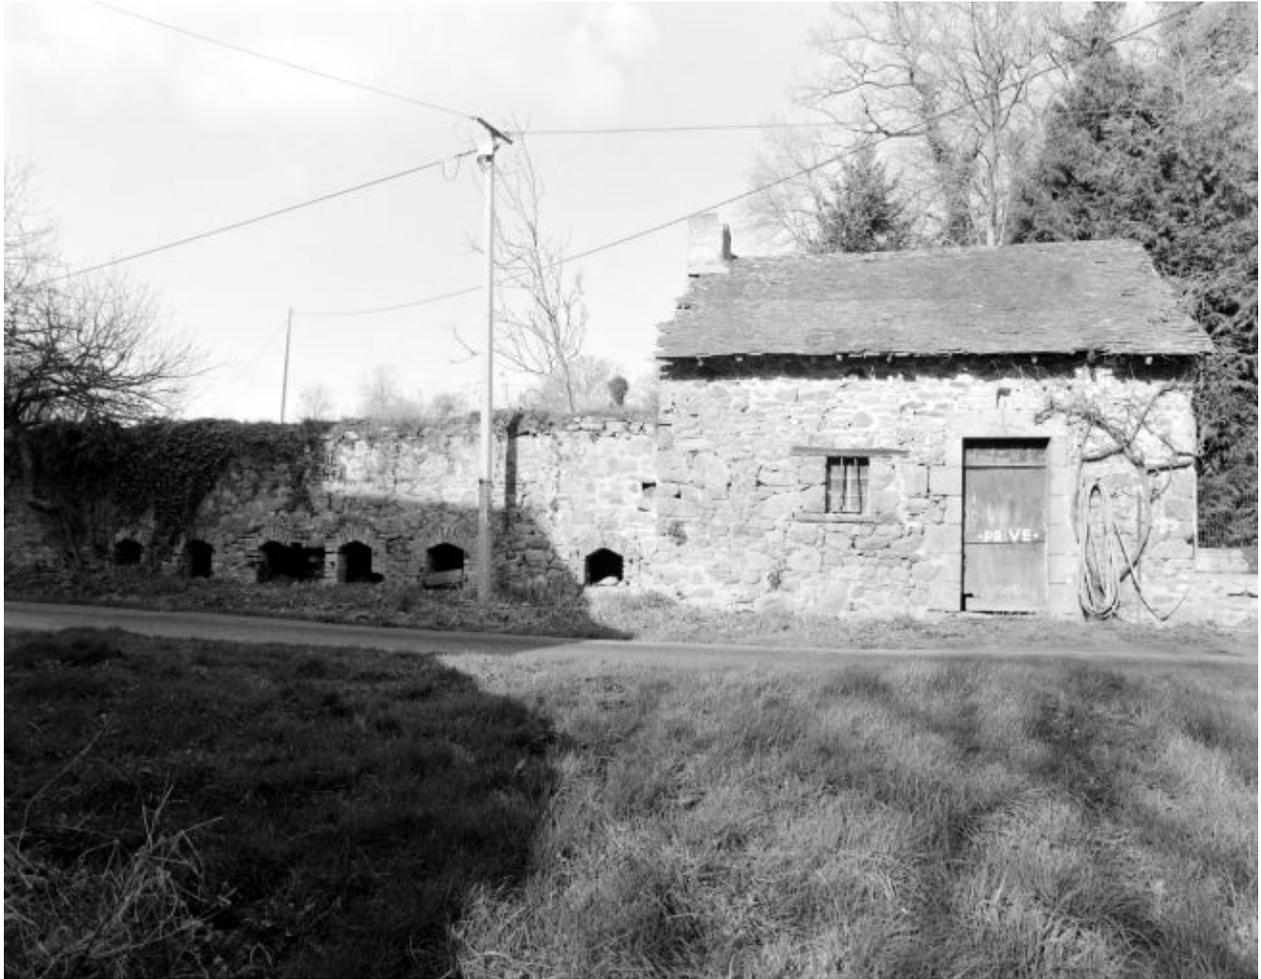
Le fournil et le mur à niches (?).  
Phot. François Lasa  
IVR52\_20025300380X

Le fournil et le mur à niches (?).
