Pays de la Loire, Maine-et-Loire  
Angers  
quartier Centre-ville  
9 rue Saint-Georges

## Hôtel de Villiers, puis de Contades, 9 rue Saint-Georges

Numéro de dossier : IA49000927  
Date de l'enquête initiale : 1983  
Date(s) de rédaction : 1991  
Cadre de l'étude : inventaire topographique Angers intra-muros  
Degré d'étude : étudié

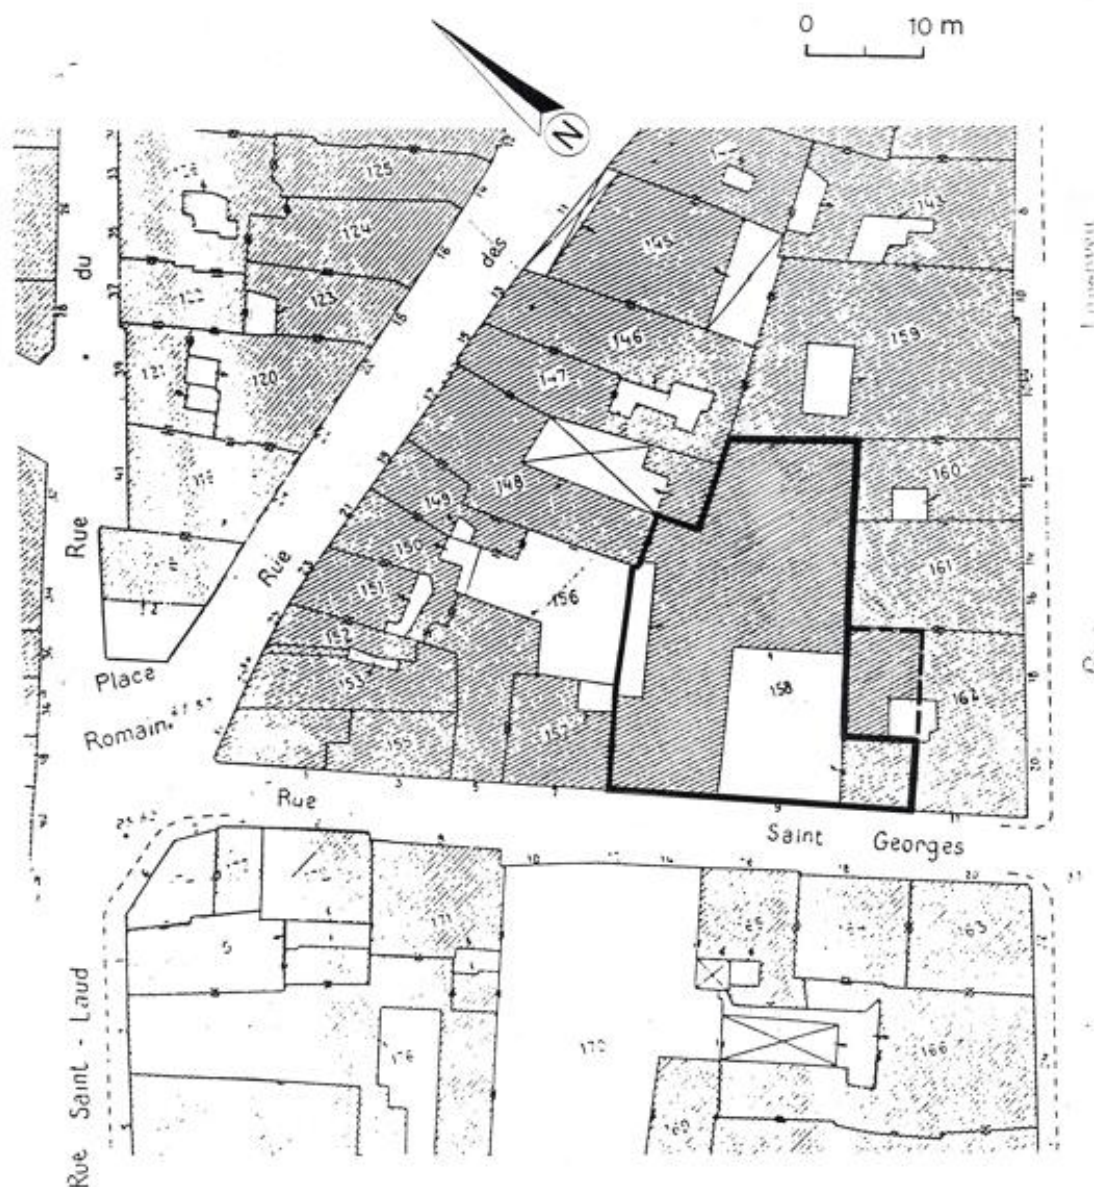
Plan-masse et de situation. D'après le plan cadastral, 1971, éd. 1980, section BS, parcelles 158, 152, éch. 1 : 500, réduit.

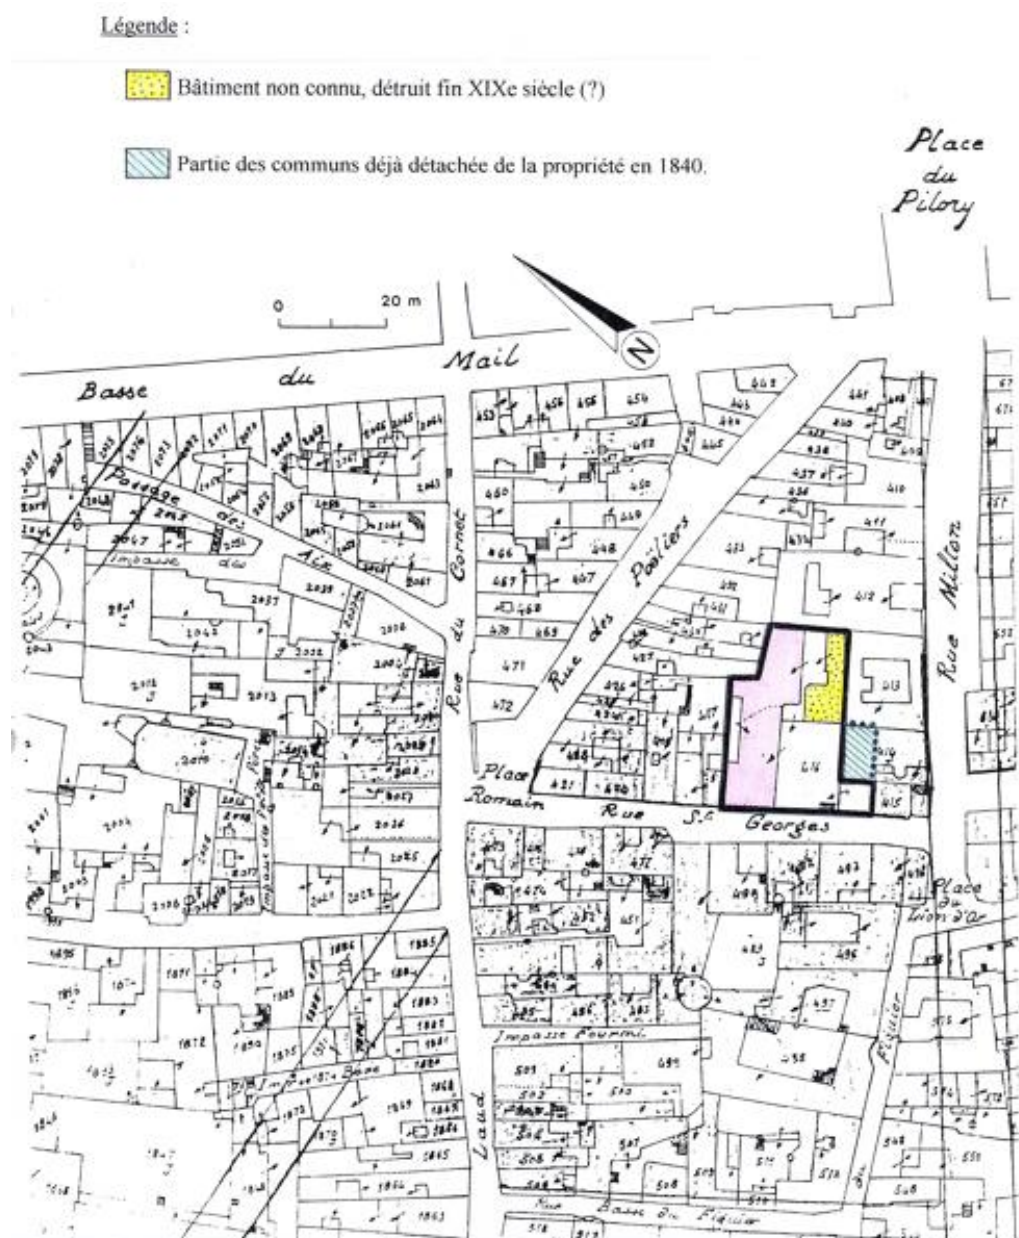
Plan-masse et de situation. D'après le plan cadastral, 1840, section H2, parcelle 416, éch. 1 : 1 000.

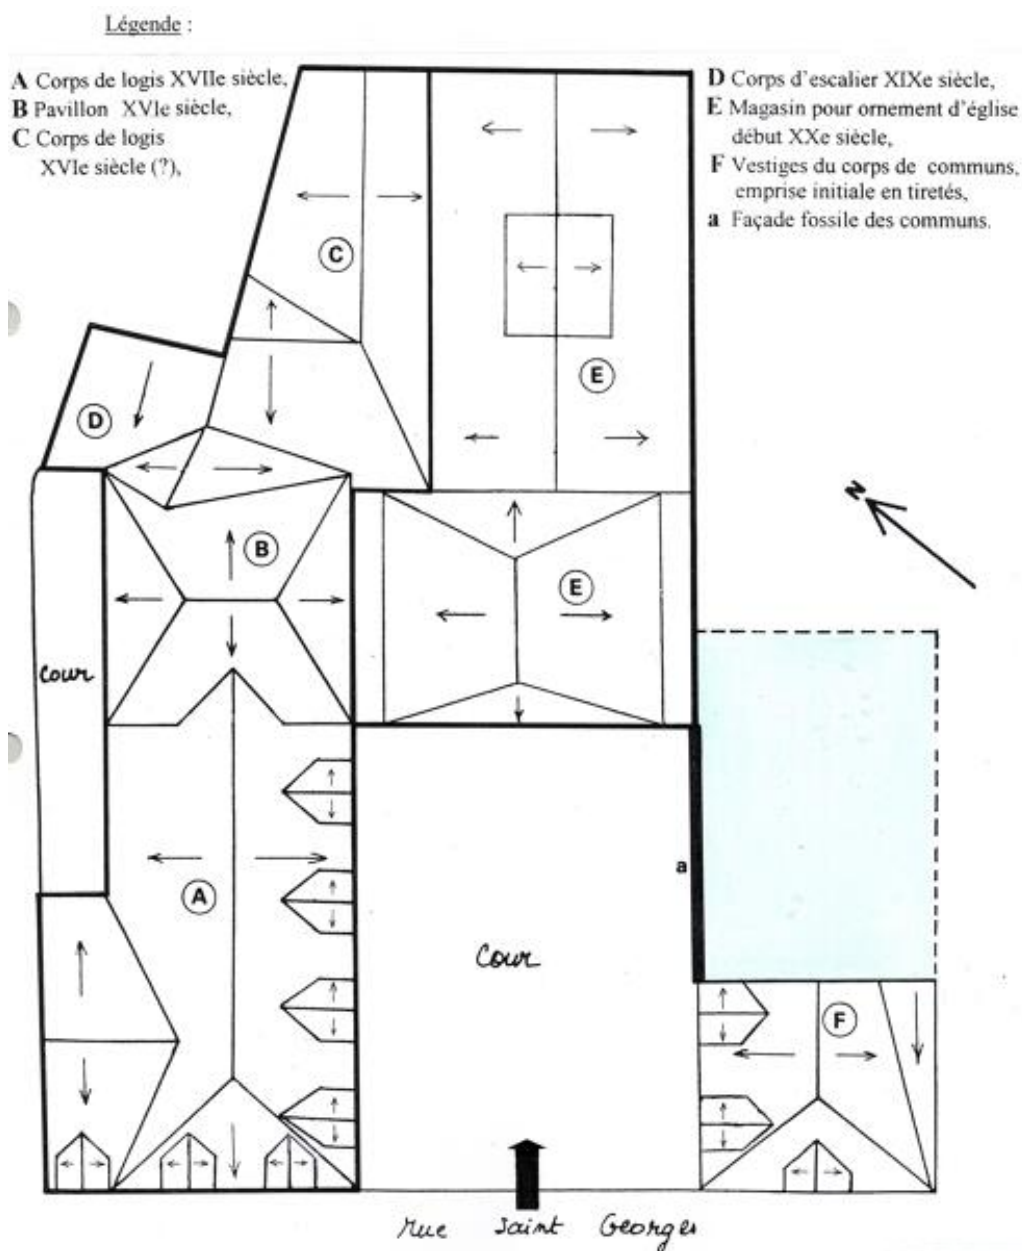
Plan schématique des couvertures.

Type(s) de couverture : verrière ; toit à longs pans ; toit en pavillon ; appentis ; pignon découvert ; pignon couvert ; croupe ; noue

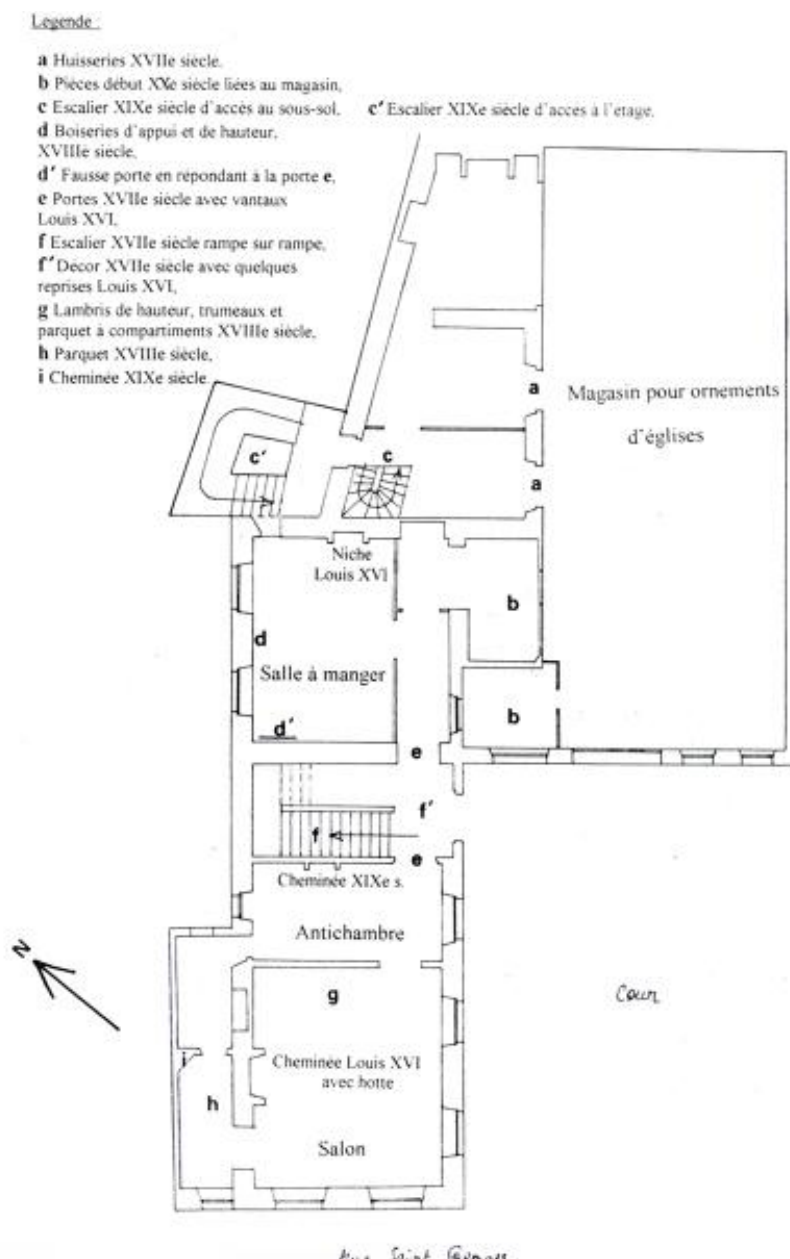
Plan du rez-de-chaussée, d'après le plan dessiné par M. Briand le 07/01/1967 à Angers (AP).

Hôtel à cour antérieure, sans espace libre postérieur. Situés perpendiculairement à la rue, le logis occupe le côté gauche de la cour et les communs (écuries (?)) en grande partie détruits) font face sur le côté droit. Le logis comprend trois corps de bâtiment dans le même axe - corps gauche (sud) XVIIe-XVIIIe, pavillon médian XVIe (?) et corps droit (nord) XVIe - en gros-œuvre à moellon de schiste enduit, à l'exception de l'élévation sur rue qui est en tuffeau appareillé sur un premier niveau de soubassement en schiste enduit. Le corps de logis gauche, le mieux conservé avec deux élévations à travées sur rue et cour, est à chaînes d'angle et ouvertures sur cour à bossages. Il est à un étage carré et comble à surcroît, tandis que les deux autres corps présentent deux étages carrés. Les couvertures sont à longs pans, croupe sur la rue, pignons pour le corps droit ; le corps médian de plan massé est couvert d'un toit en pavillon. L'escalier principal est dans-œuvre dans le premier corps, traversant, rampe sur rampe à mur-noyau, et se termine par une fausse voûte en anse-de-panier. Le corps de communs (écuries) était de même allure que le corps de logis gauche, en vis-à-vis. Constituant peut-être un espace de service (d'après le cadastre 1840) entre parties remployées du logis et autres communs depuis détruits, le fond de la cour est aujourd'hui occupé par des bâtiments commerciaux en rez-de-chaussée, dont celui postérieur couvert par une verrière, masquant largement les deux corps médian et droit de l'hôtel. La partie subsistante des communs présente, au rez-de-chaussée, une voûte d'arêtes.

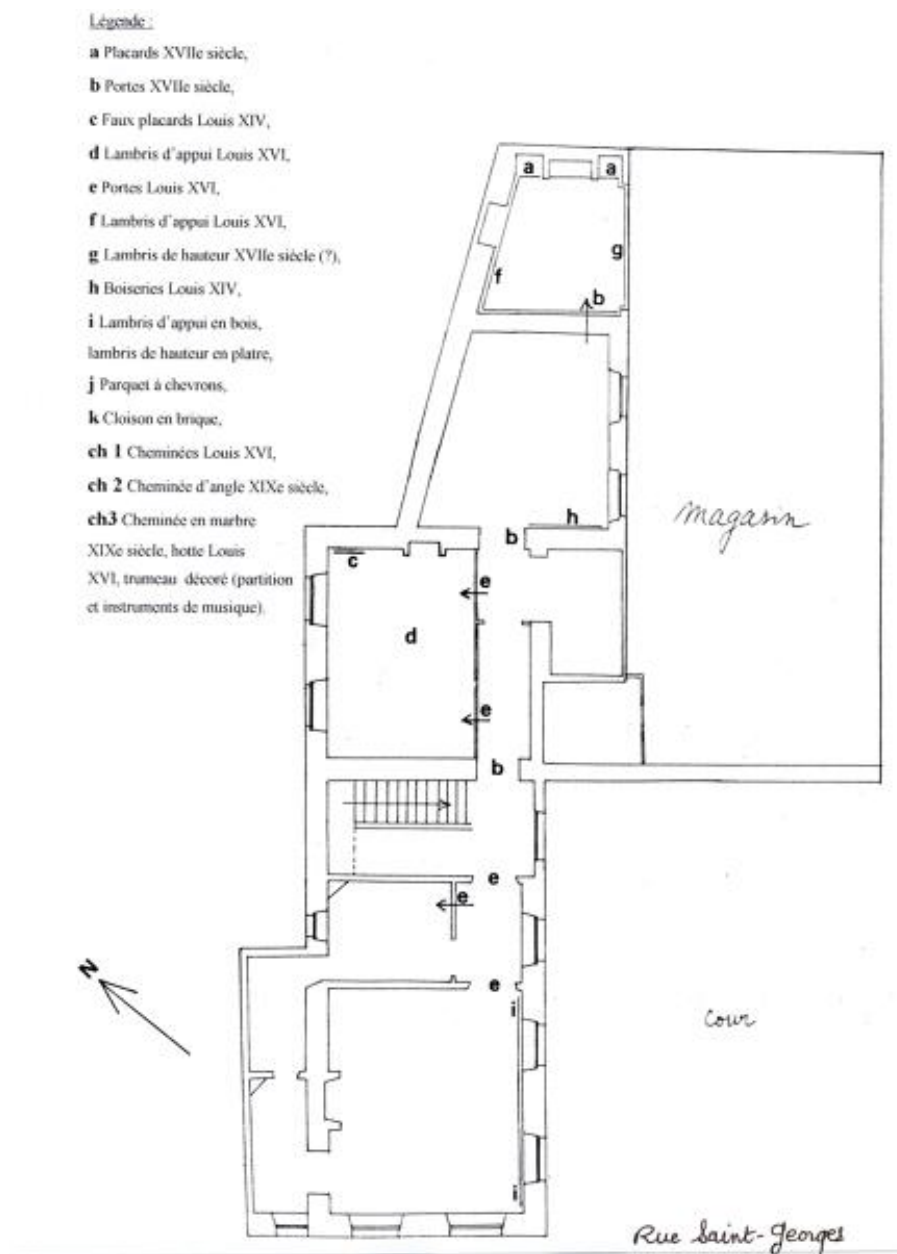
Plan du premier étage, d'après le plan dessiné par M. Briand le 07/01/1967 à Angers (AP).

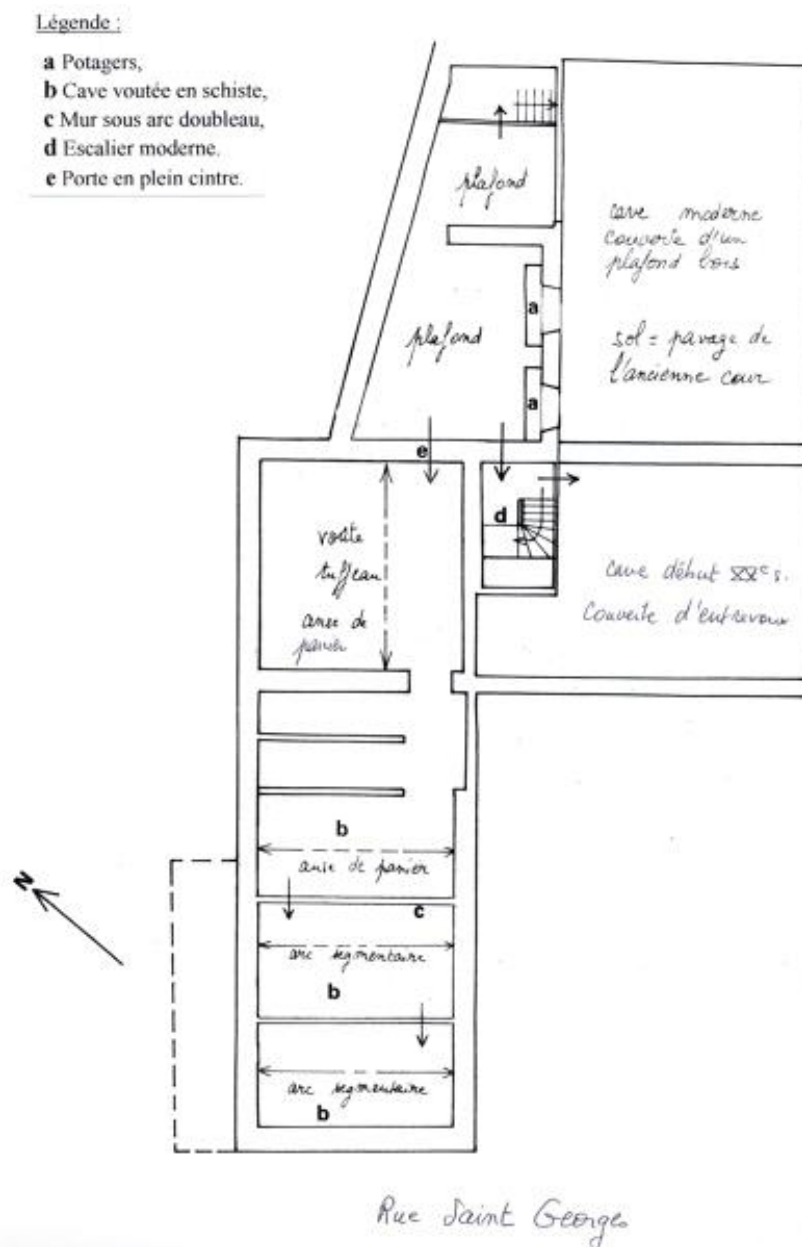
Plan schématique du niveau de cave.

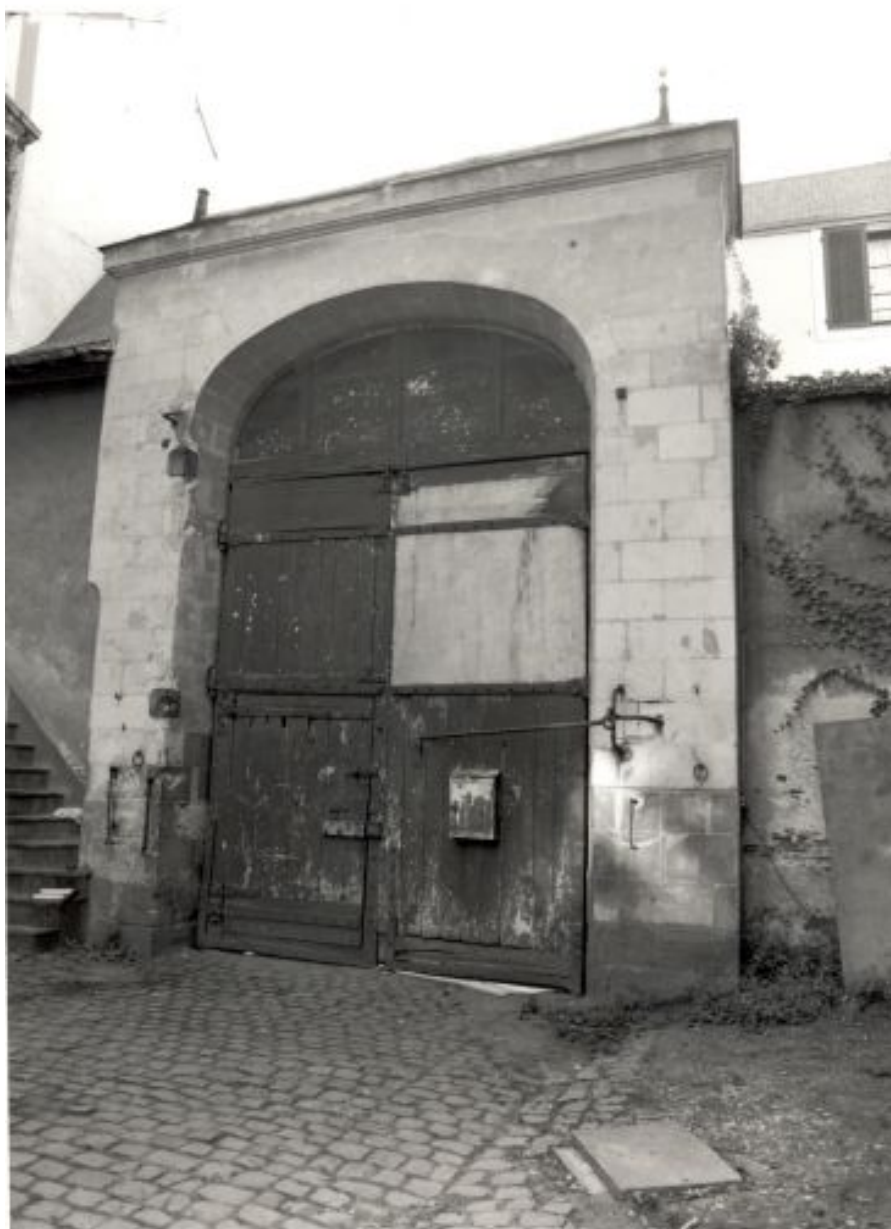
Portail : élévation postérieure.

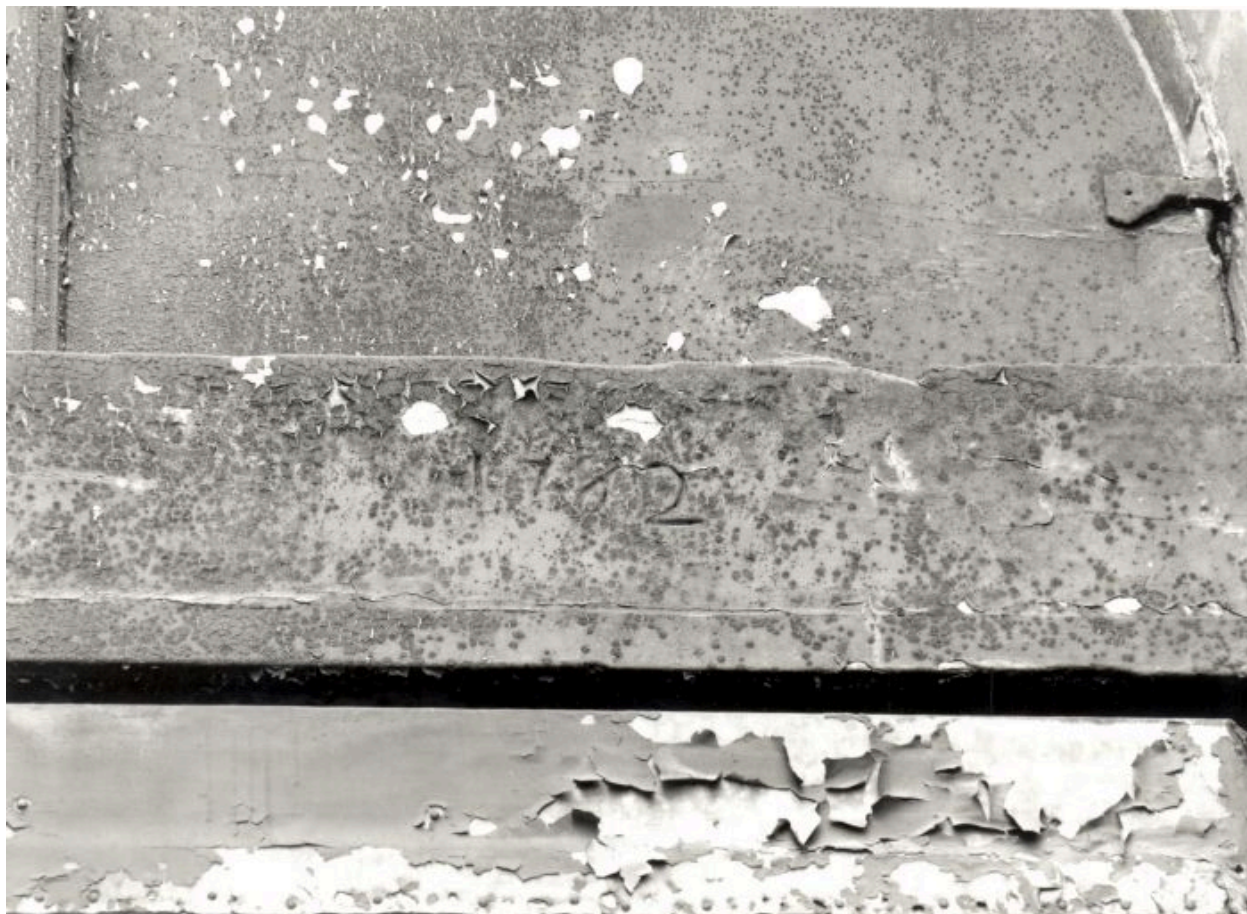
Portail, élévation postérieure, traverse d'imposte : date gravée 1782.

Dates : 1782 (porte la date), 1905 (daté par source)

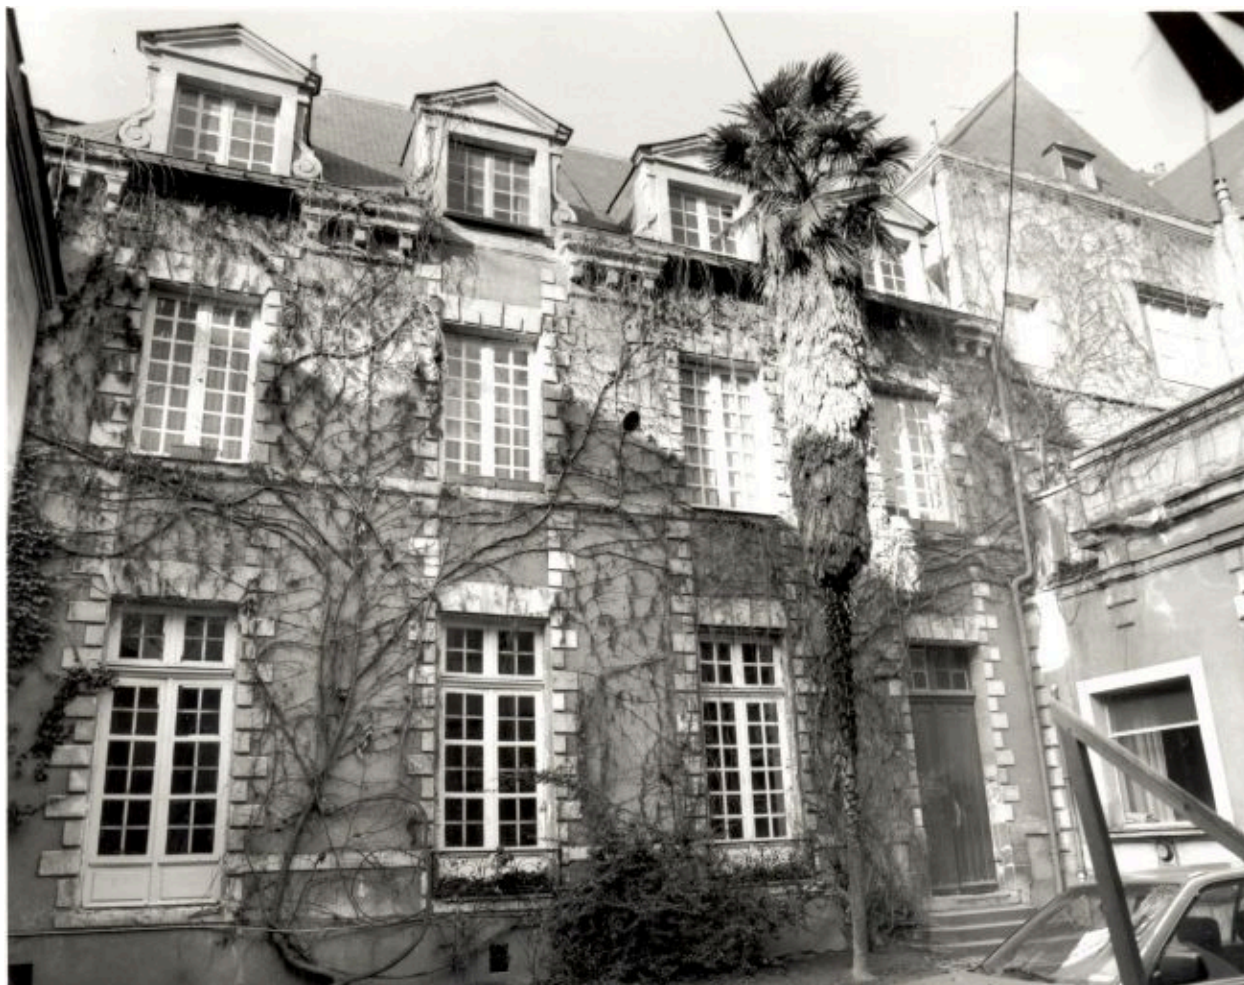
Logis : élévation antérieure, sur la cour.

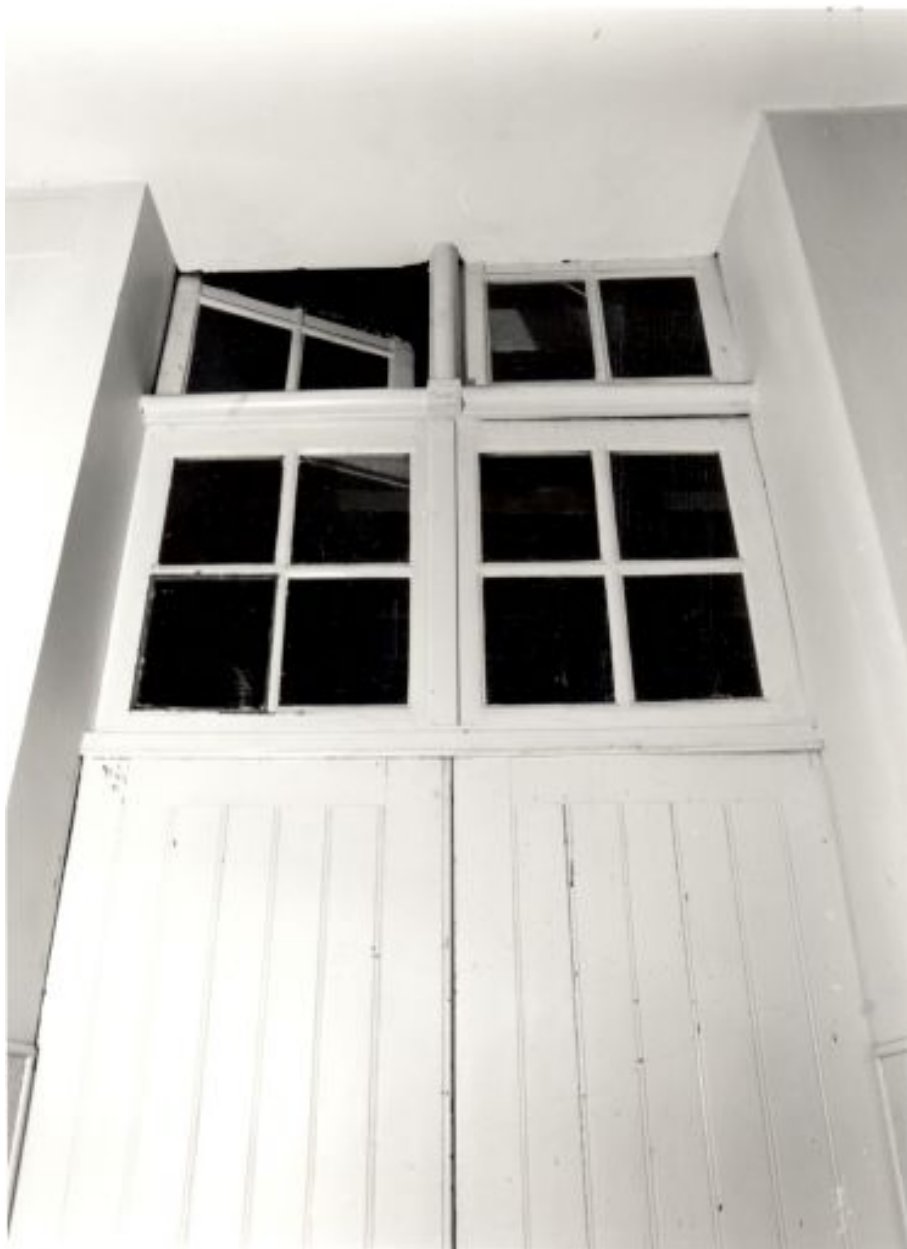
Corps de logis droit, rez-de-chaussée : vestige d'une des fenêtres antérieures.

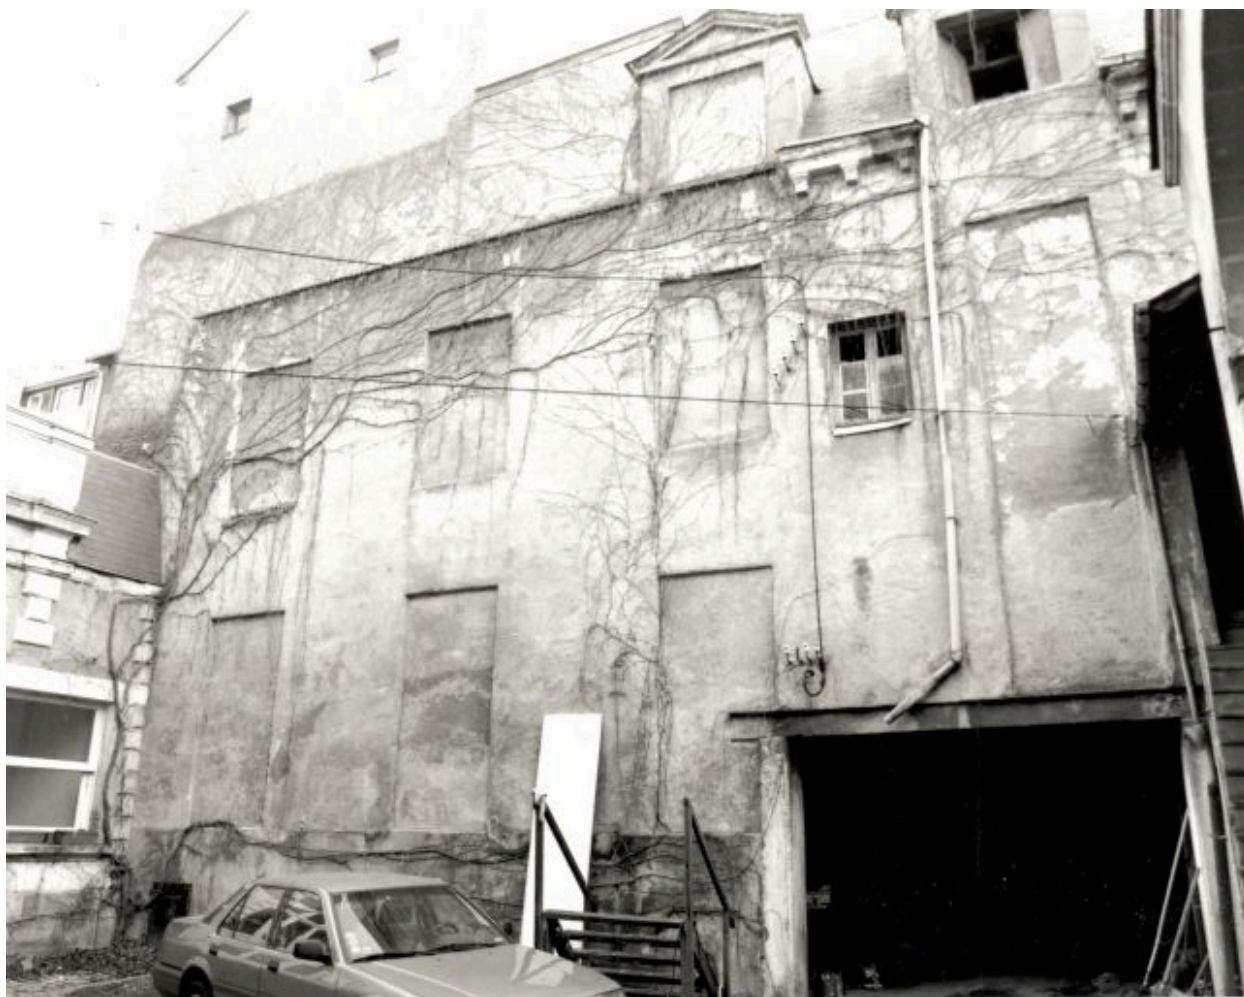
Aile des communs, élévation sur cour.

La particularité la plus notable de cet hôtel réside dans la composition symétrique des logis et communs, sur la partie antérieure de la parcelle, tant en plan qu'en façades avec quatre travées à bossages qui se répondaient de part et d'autre de la cour (côté communs, cette structure n'est plus malheureusement qu'à l'état de traces, mais néanmoins parfaitement reconnaissable). Intérieurement, le grand salon d'époque Louis XVI est encore intact, avec ses lambris de hauteur sculptés et son sol savamment parqueté, voisin d'un parquet Versailles (les travaux réalisés dans l'hôtel en cette fin du 18e siècle sont par ailleurs documentés par des archives familiales).

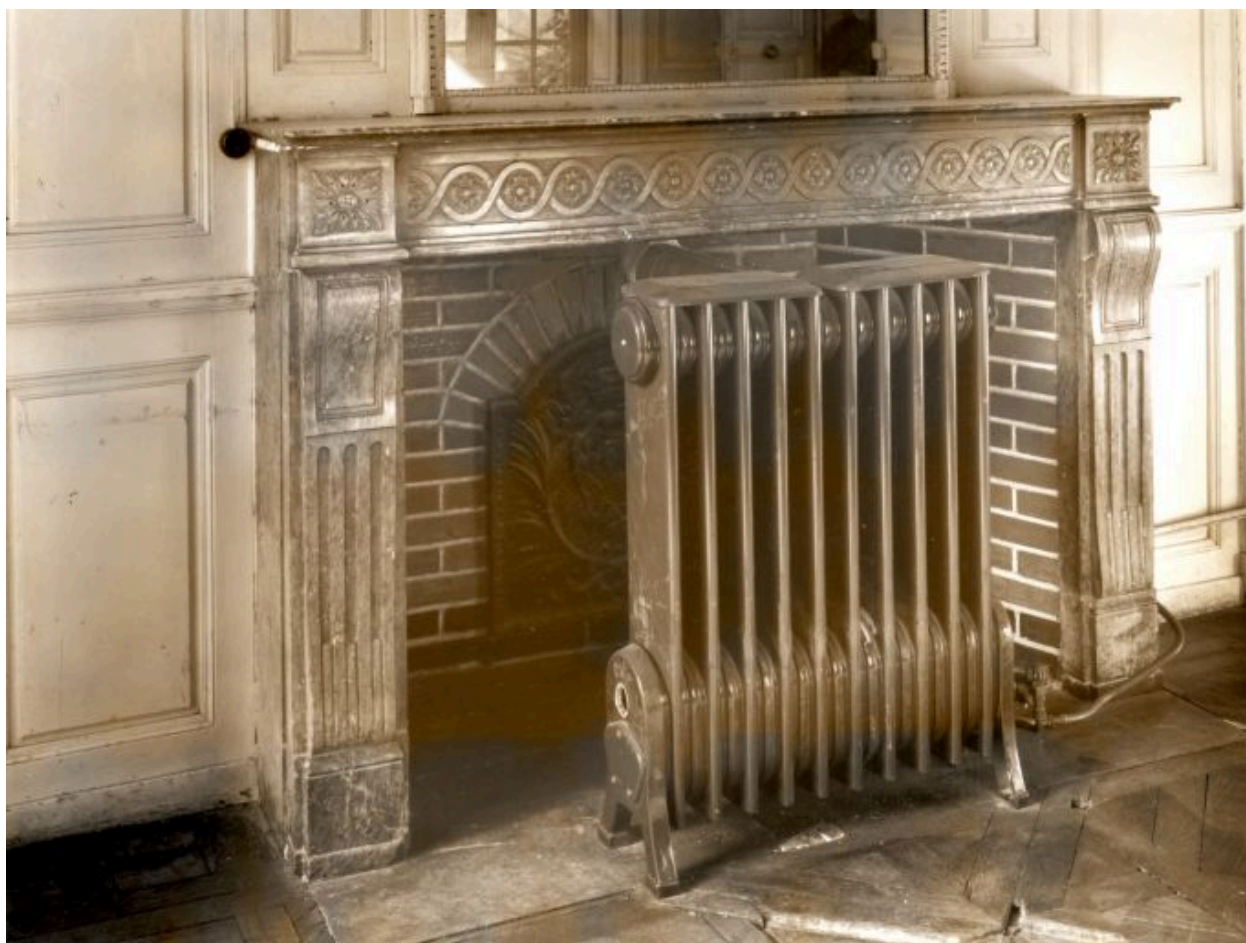
Salon, mur postérieur : cheminée.

La cheminée du salon porte sur la partie horizontale du manteau un décor d'entrelacs. Les lambris du salon comprennent de même des tables à décor d'entrelacs au-dessus des glaces, et des dessus-de-porte ornés de trophées militaires. Une chambre d'étage conserve des lambris de hauteur avec un trophée à instruments de musique au-dessus de la cheminée. Les garde-corps de l'élévation sur rue sont à motif de volutes. Le parquet du salon présente un assemblage complexe, variante du parquet Versailles.

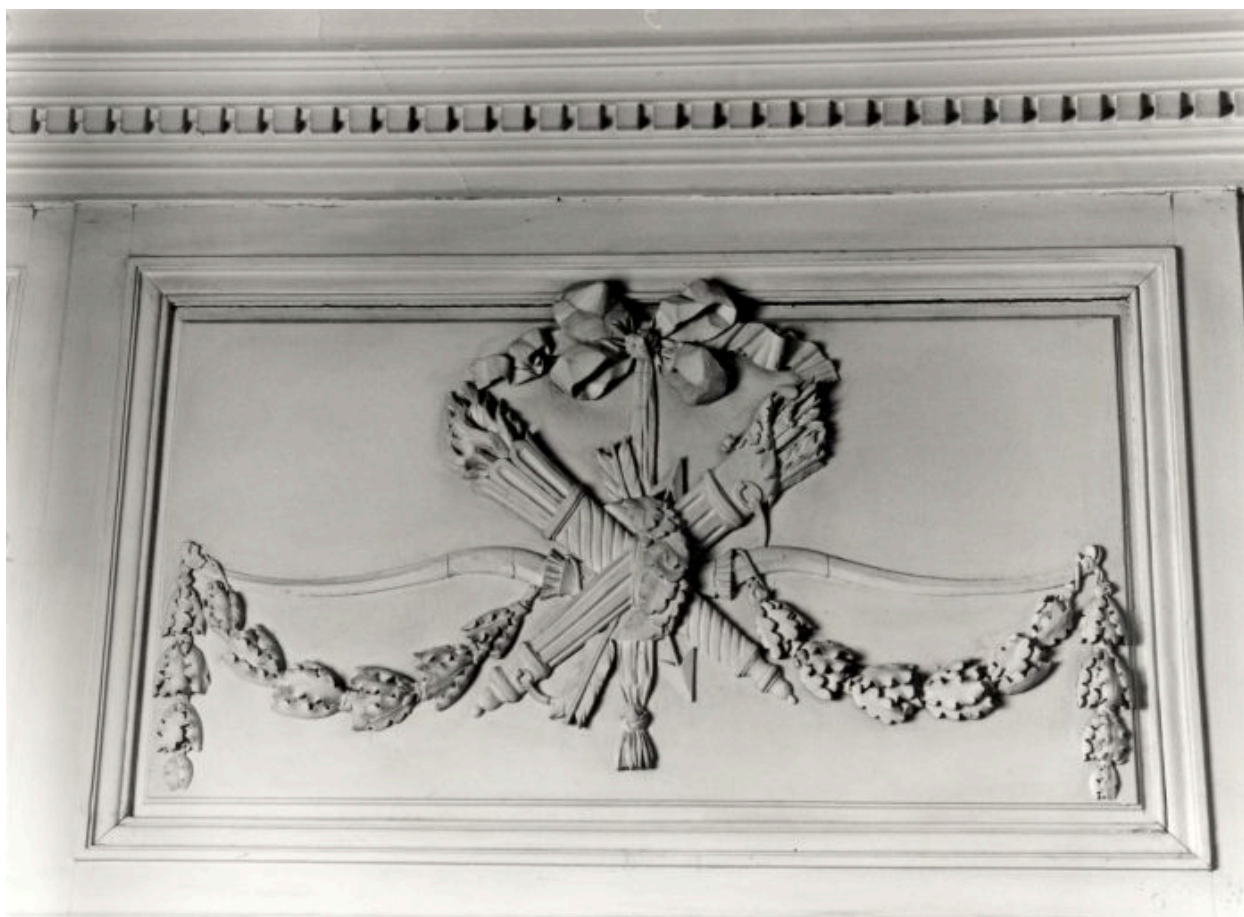
Salon : dessus de porte.

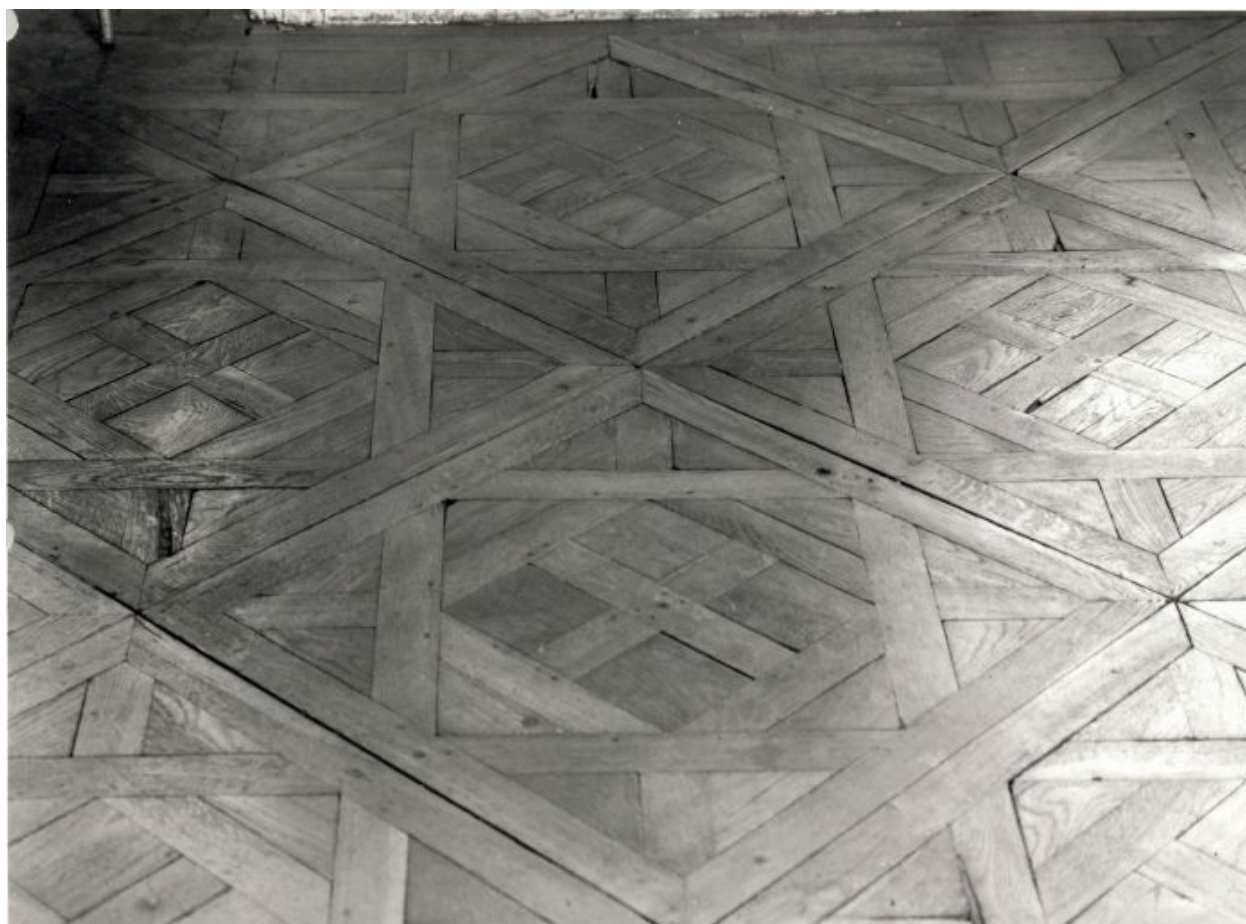
Salon : détail du parquet.

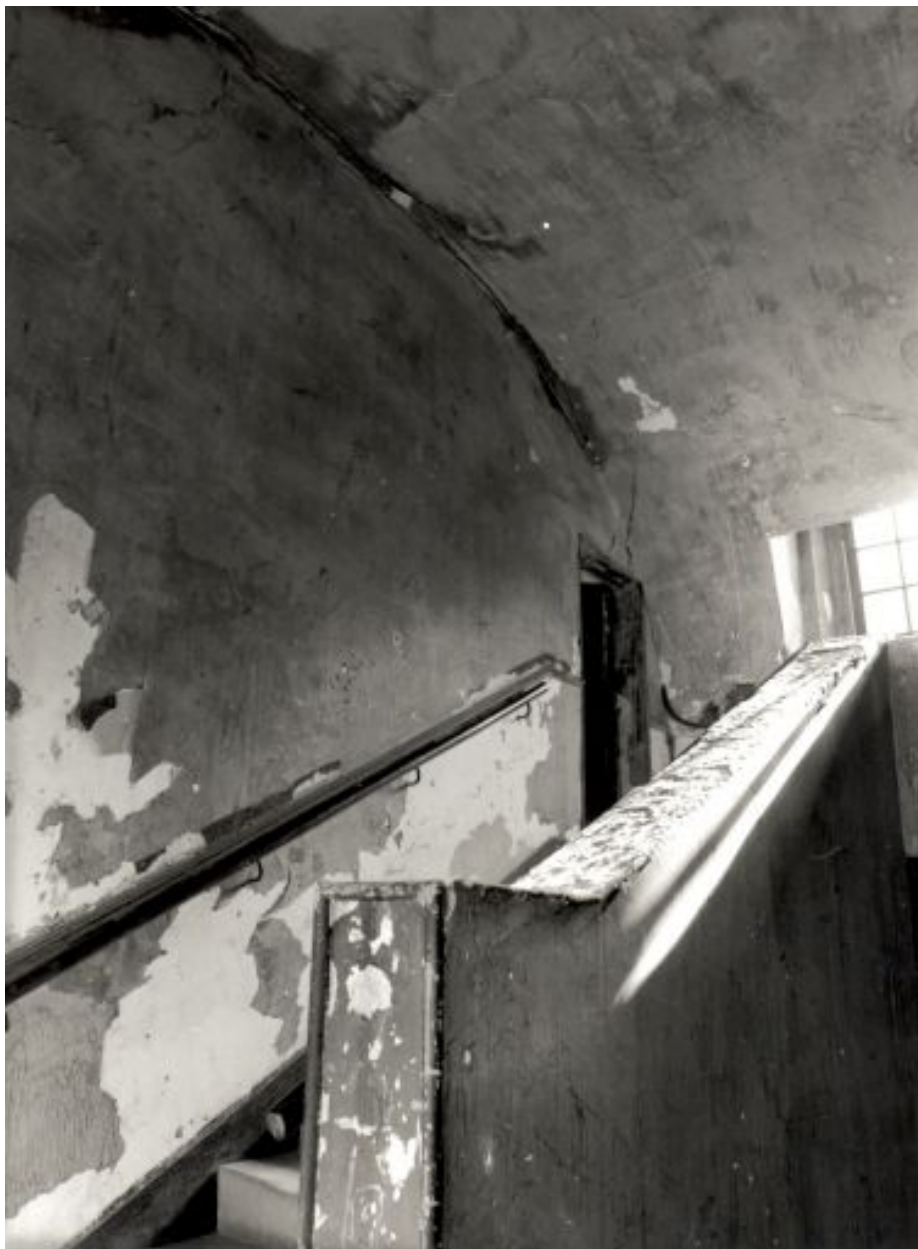
Cage d'escalier : le couvrement.

Escaliers : escalier dans-œuvre : escalier tournant à retours sans jour, en maçonnerie ; escalier hors-œuvre : escalier tournant à retours avec jour, en charpente, suspendu

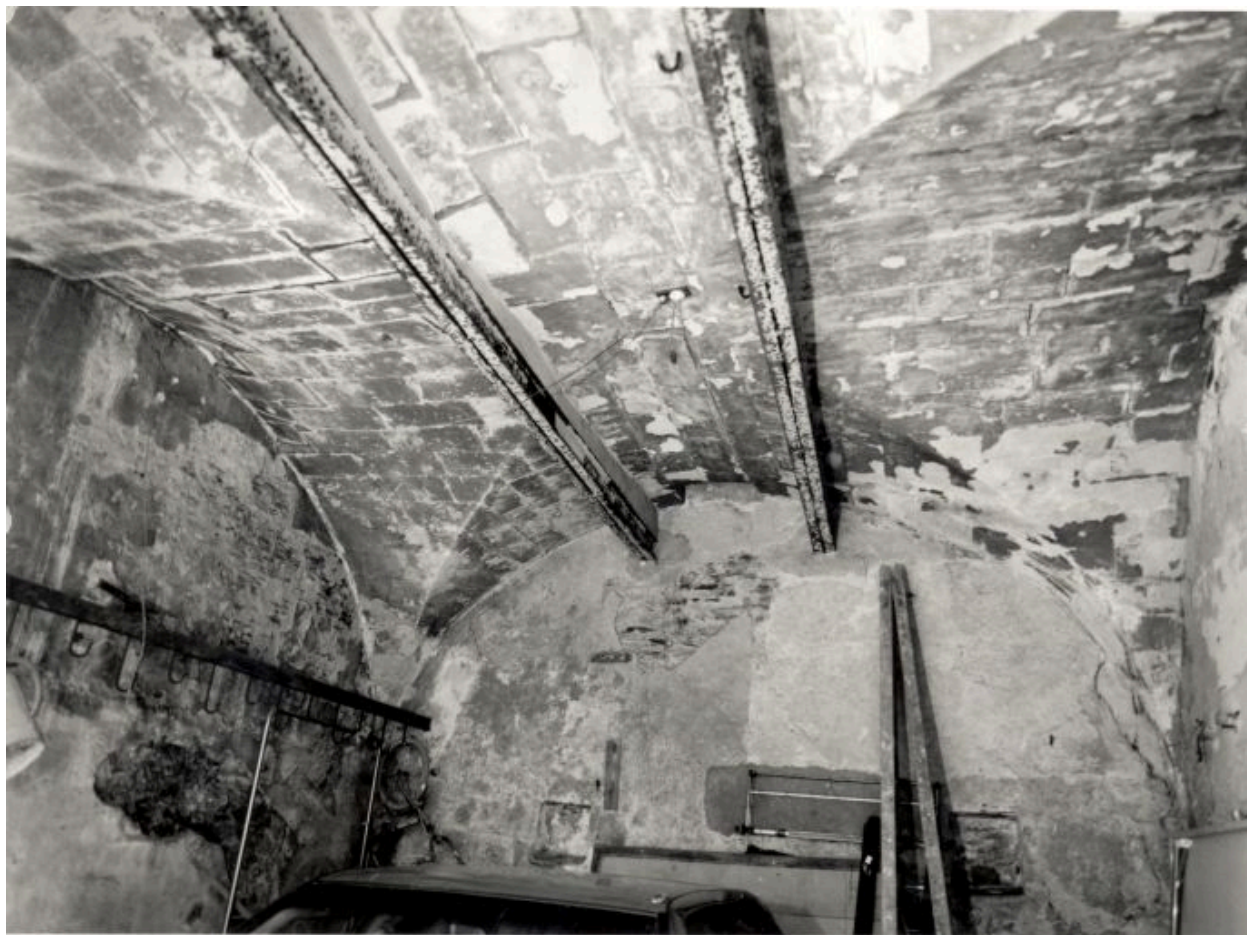
Communs, partie droite : pièce subsistante au rez-de-chaussée, mur gauche et postérieur.
