Pays de la Loire, Mayenne  
Saint-Samson  
le Moulin-du-Grand-Mesnil

## Moulin à farine du Moulin-du-Grand-Mesnil

Numéro de dossier : IA53000610  
Date de l'enquête initiale : 2005  
Date(s) de rédaction : 2018  
Cadre de l'étude : enquête thématique départementale rivière Mayenne  
Degré d'étude : étudié

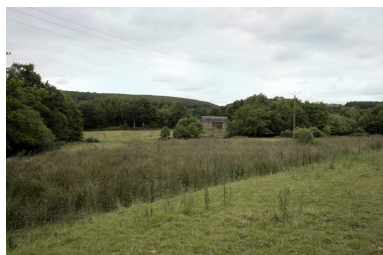
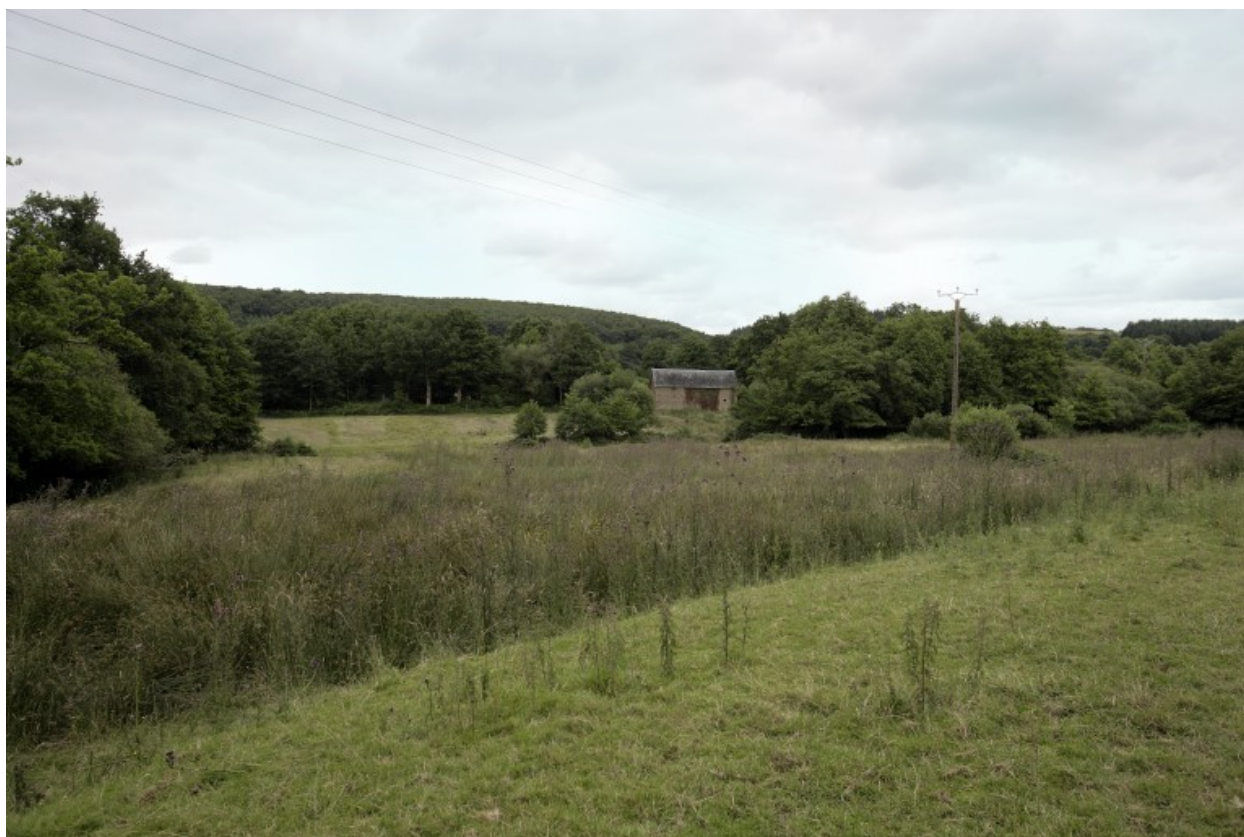
Vue du site depuis le sud.  
Au fond, la remise-étable.  
Phot. François Lasa  
IVR52\_20075300428NUCA

Vue du site depuis le sud. Au fond, la remise-étable.

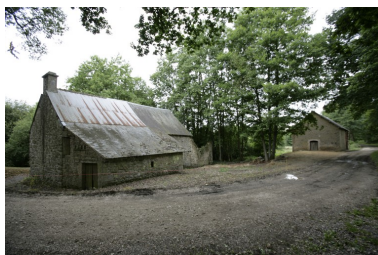
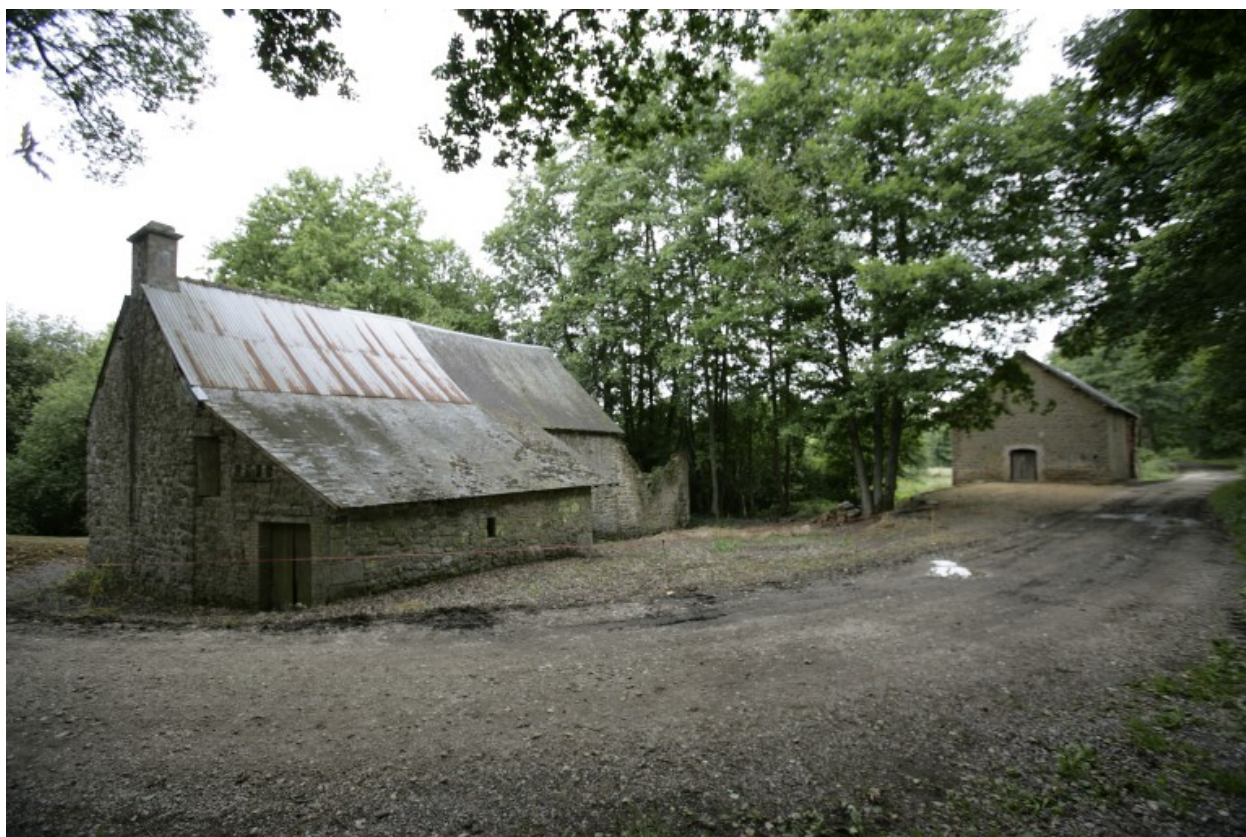
Le logis et la remise-étable vus  
depuis le chemin au nord-est.  
Phot. François Lasa  
IVR52\_20075300425NUCA

Le logis et la remise-étable vus depuis le chemin au nord-est.

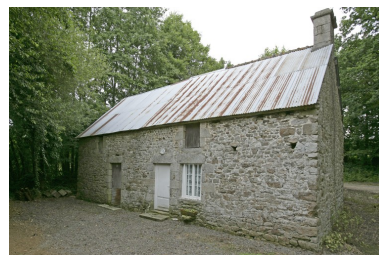
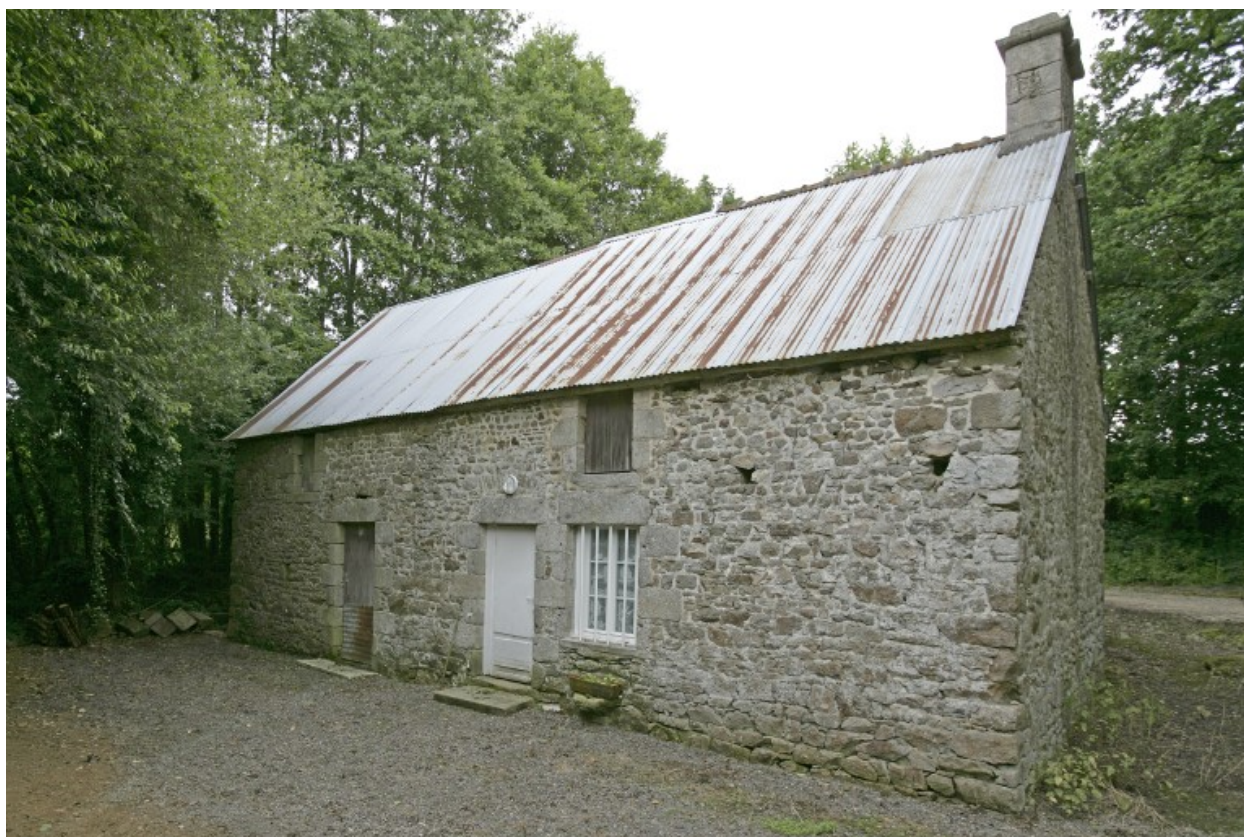
Le logis vu depuis le sud.  
Phot. François Lasa  
IVR52\_20075300426NUCA

Le logis vu depuis le sud.

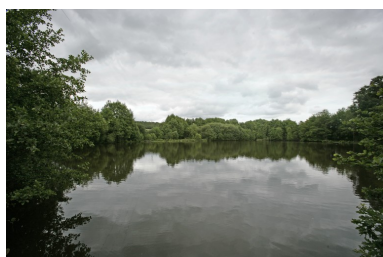
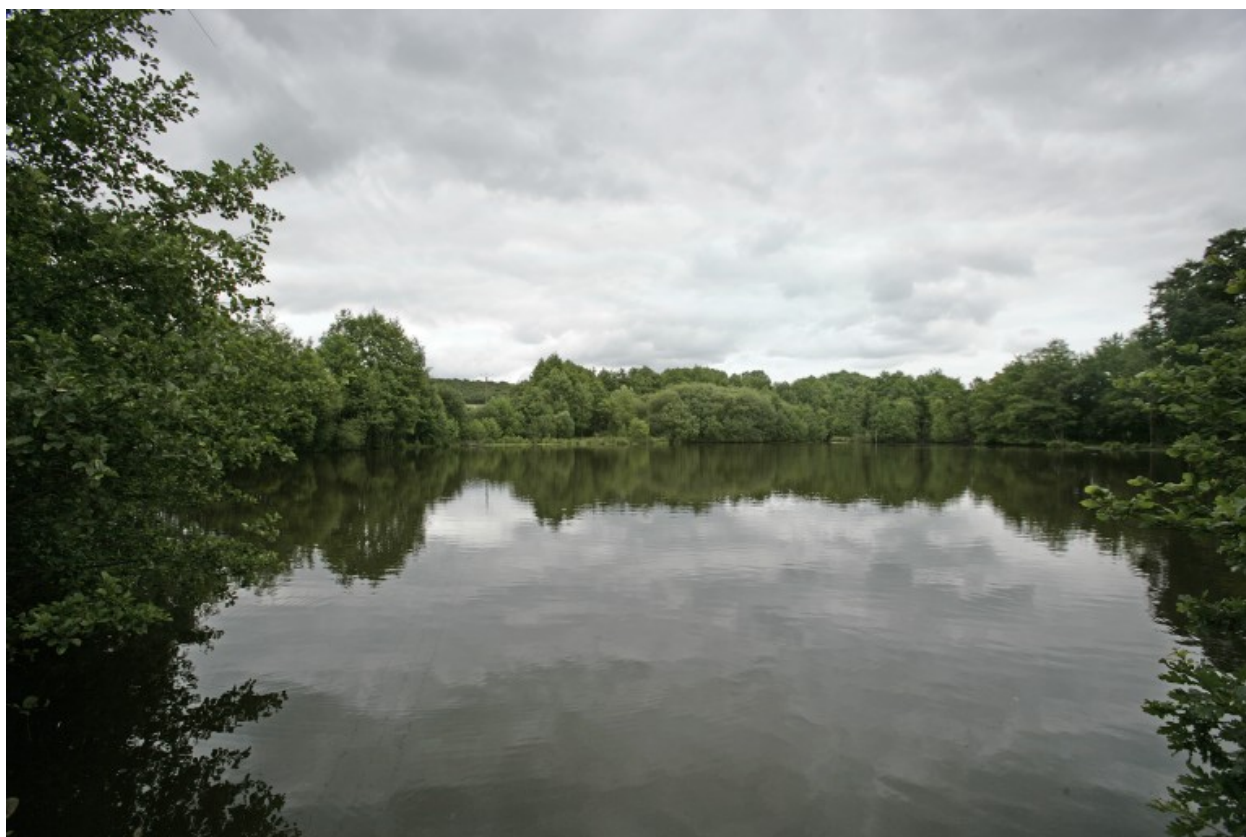
Le moulin (parcelle C8 du cadastre ancien), aujourd'hui disparu, était alimenté par un grand étang de retenue (C5) encore en eau, aménagé sur la rivière Mayenne. Un canal situé à l'angle nord-ouest de l'étang servait de décharge et alimentait l'étang (C12) et les douves du manoir. Disposé contre la digue de l'étang, qui servait aussi de chemin d'accès, le moulin devait fonctionner avec au moins une roue en-dessus à augets. Les deux bâtiments subsistants, logis-étable et remise-étable, sont construits en moellons de grès et couverts d'ardoise, remplacée sur une partie du logis-étable par de la tôle. Les baies de ce dernier sont en granite ou en grès taillé. La partie logis est constituée d'une seule pièce. Un cellier en appentis est disposé à l'arrière.

L'étang de retenue vu depuis  
le chemin-digue à l'ouest.  
Phot. François Lasa  
IVR52\_20075300427NUCA

L'étang de retenue vu depuis le chemin-digue à l'ouest.
