Pays de la Loire, Mayenne
Thubœuf
Corberie

Pont - Corberie, Thuboeuf

Numéro de dossier : IA53001913
Date de l'enquête initiale : 2005
Date(s) de rédaction : 2006
Cadre de l'étude : enquête thématique départementale rivière Mayenne
Degré d'étude : étudié

Dénomination : pont

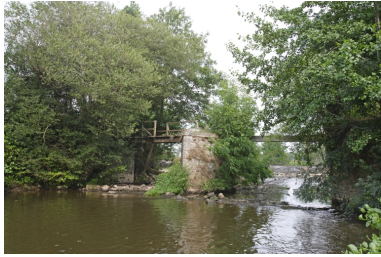
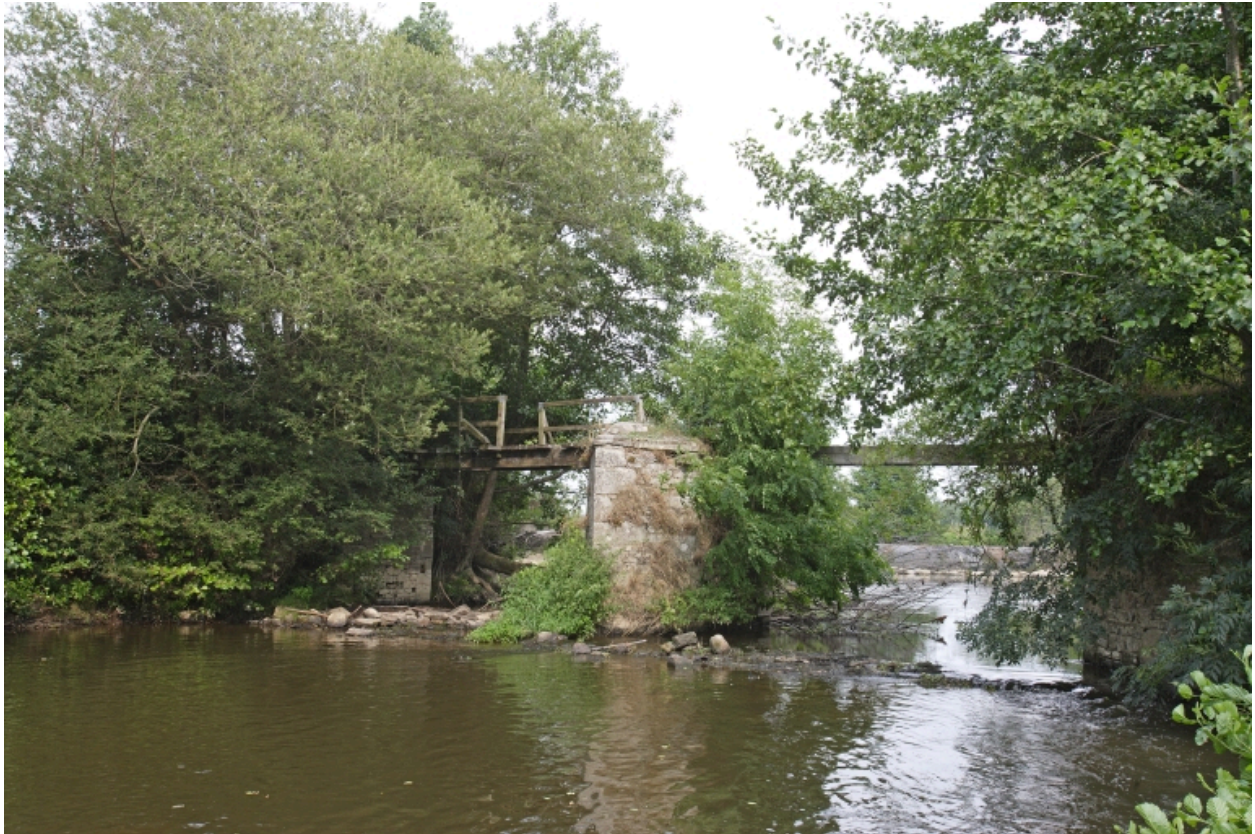
IVR52_20065300774NUCA

Le pont peut dater du XVIe siècle. Son tablier est en ruine.
Période(s) principale(s) : Temps modernes

Le pont est situé sur le chemin qui reliait le lieu-dit de Corberie au moulin de Chantepie. Il enjambe une dérivation (ancien bras ?) de la Mayenne. Ses deux culées et son unique pile à becs sont construites en moellons de granite et, aux angles, en grosses pierres équarries. Son tablier est en bois.

État de conservation : mauvais état

Vue d'ensemble depuis la rive gauche du bras de rivière, en aval.
