## Maison, 23 rue Saint-Martin

Numéro de dossier : IA53004464  
Date de l'enquête initiale : 2022  
Date(s) de rédaction : 2022  
Cadre de l'étude : enquête thématique départementale rivière Mayenne  
Degré d'étude : étudié

Dénomination : maison  
Parties constituantes non étudiées : cour, mur de clôture, portail

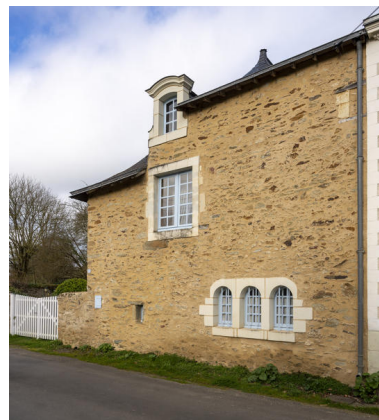
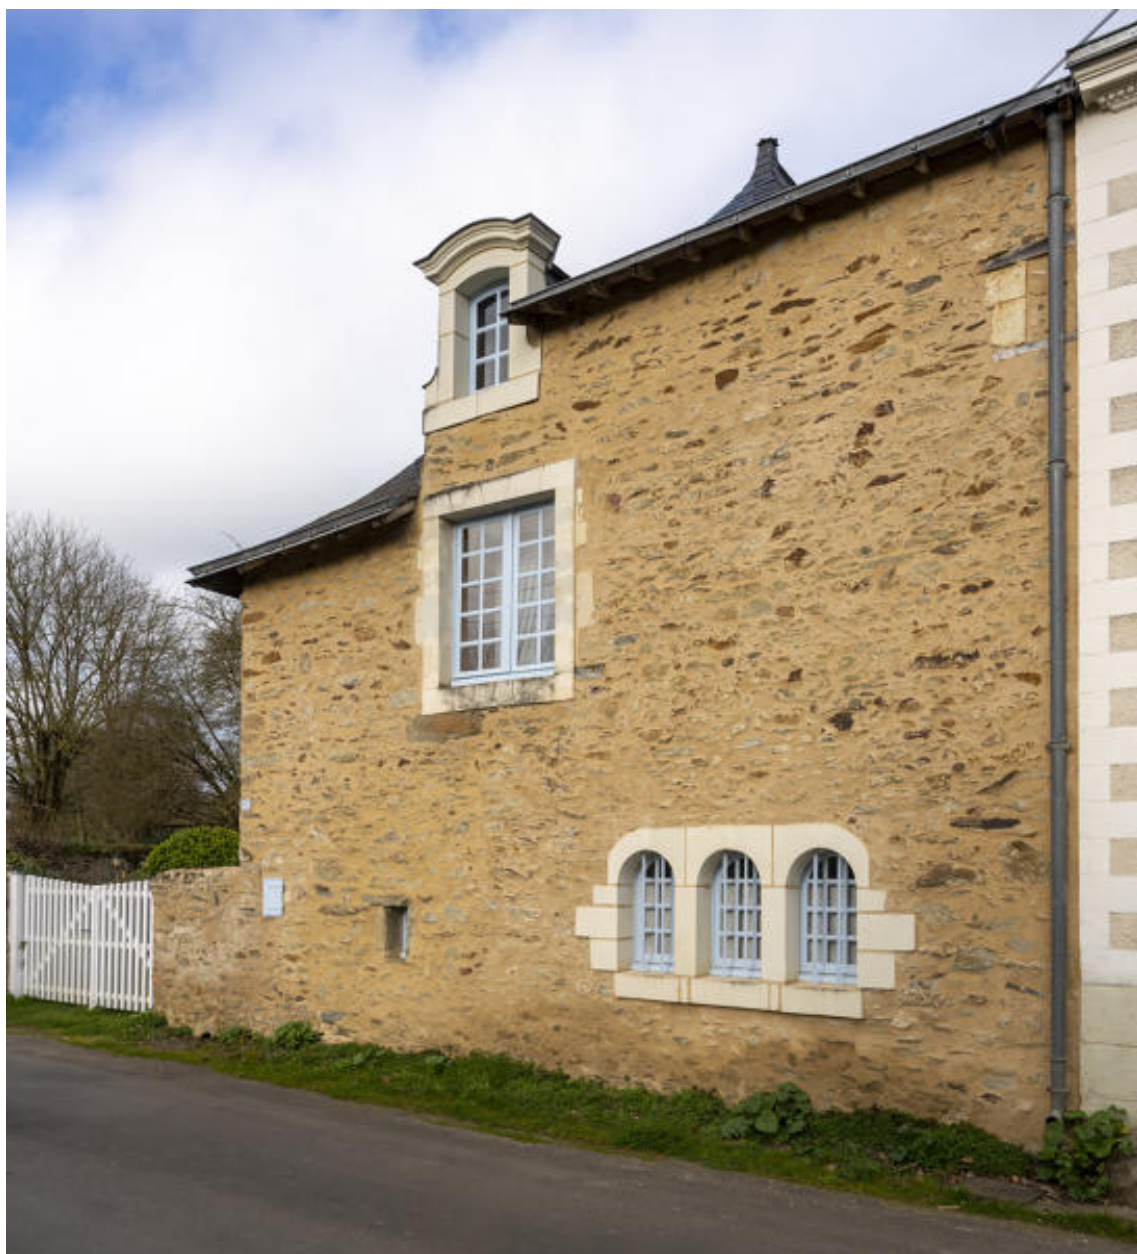
La façade sur rue.  
Phot. Pierre-Bernard Fourny  
IVR52\_20225300360NUCA

La façade sur rue.

Construite perpendiculairement à la Mayenne et à la rue, la maison est orientée au sud. Construite en moellons de schiste et de grès, elle présente des ouvertures à encadrement harpé en tufeau et un toit à longs pans et à croupes irrégulier couvert d'ardoise. La plupart des ouvertures ont été restaurées ou remaniées ; la porte présente un linteau en bois en arc segmentaire. La façade latérale sur la rue présente des petites baies cintrées et une lucarne. Il ne reste en façade qu'un décrochement qui témoigne de l'une des deux ailes en retour aujourd'hui disparues. A l'intérieur, la distribution verticale est assurée par un escalier tournant en bois à garde-corps à balustres. Les cheminées en pierre de taille de l'étage sont ornées d'un décor en faible relief sur la hotte et de manteaux moulurés.

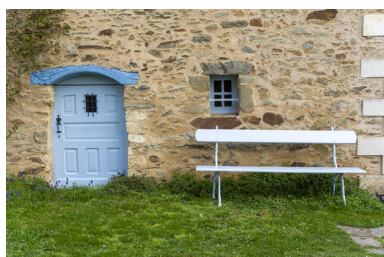
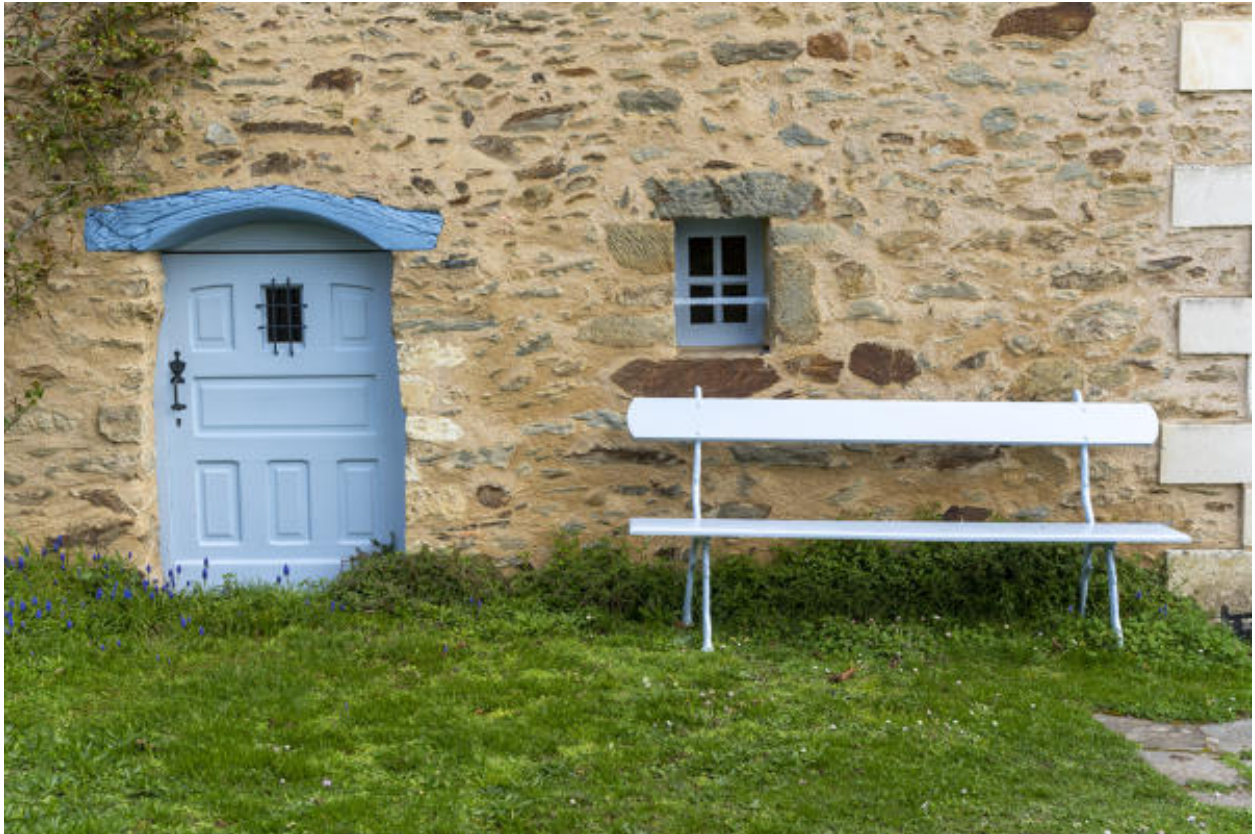
Un détail des ouvertures  
du rez-de-chaussée.  
Phot. Pierre-Bernard Fourny  
IVR52\_20225300357NUCA

Un détail des ouvertures du rez-de-chaussée.

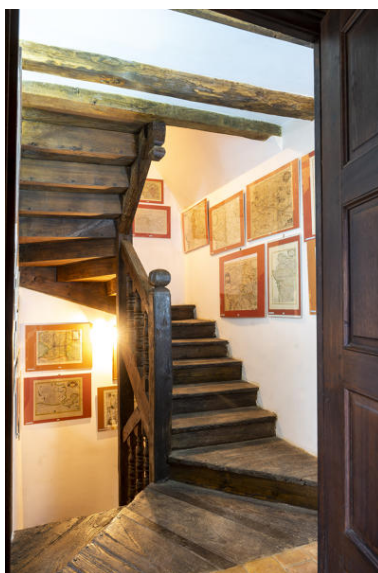
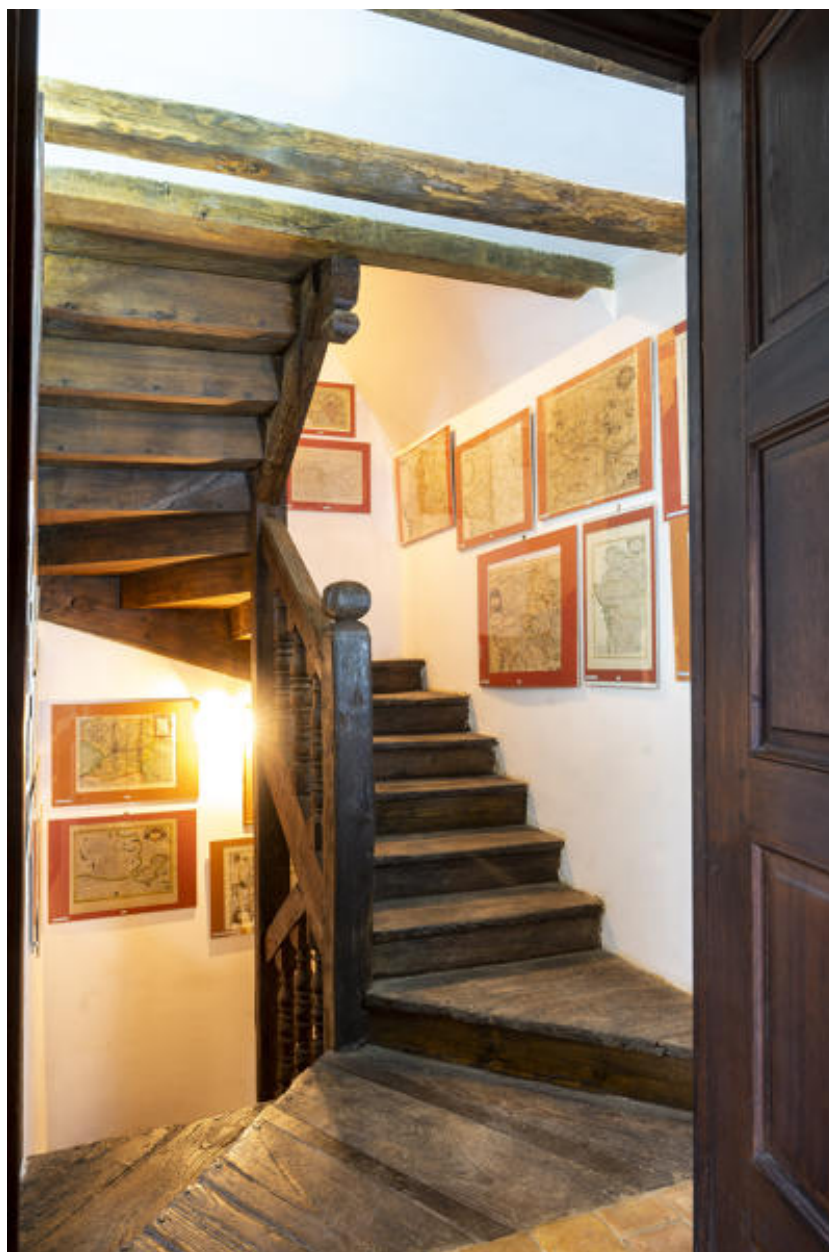
L'escalier.  
Phot. Pierre-Bernard Fourny  
IVR52\_20225300354NUCA

L'escalier.

Couvrements : charpente en bois apparente  
Élévations extérieures : élévation à travées  
Type(s) de couverture : toit à longs pans, croupe  
Escaliers : escalier intérieur : escalier tournant à retours sans jour, en charpente

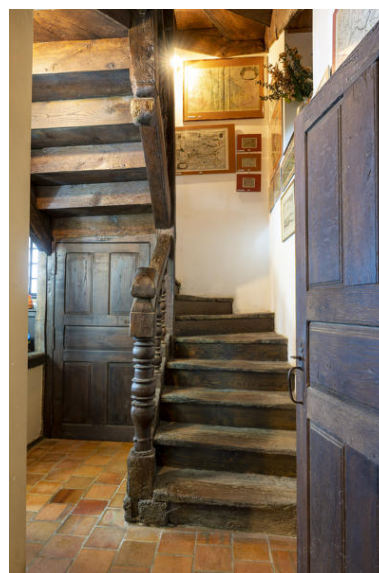
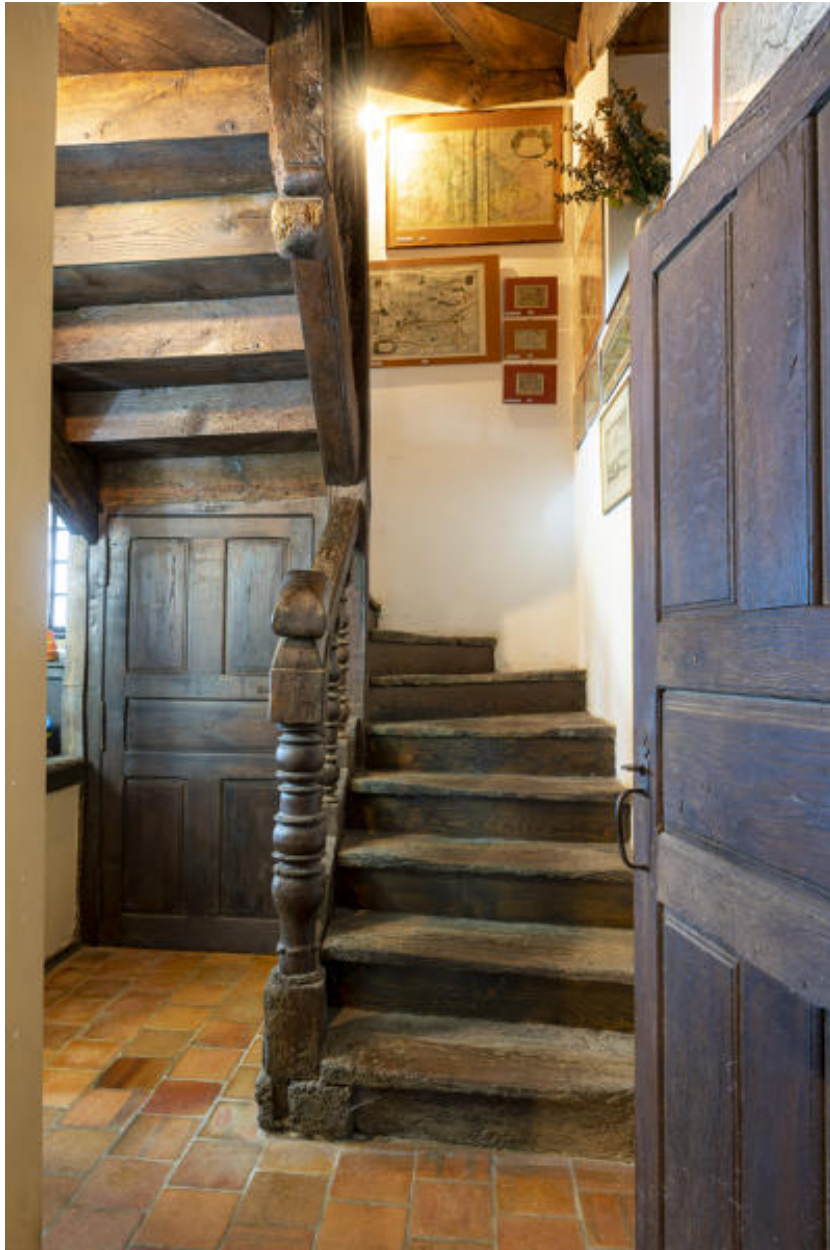
L'escalier.  
Phot. Pierre-Bernard Fourny  
IVR52\_20225300353NUCA

L'escalier.

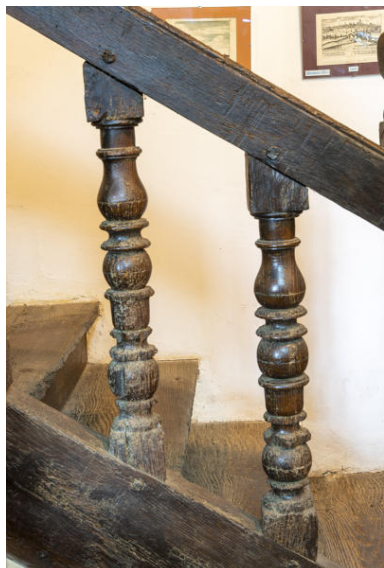
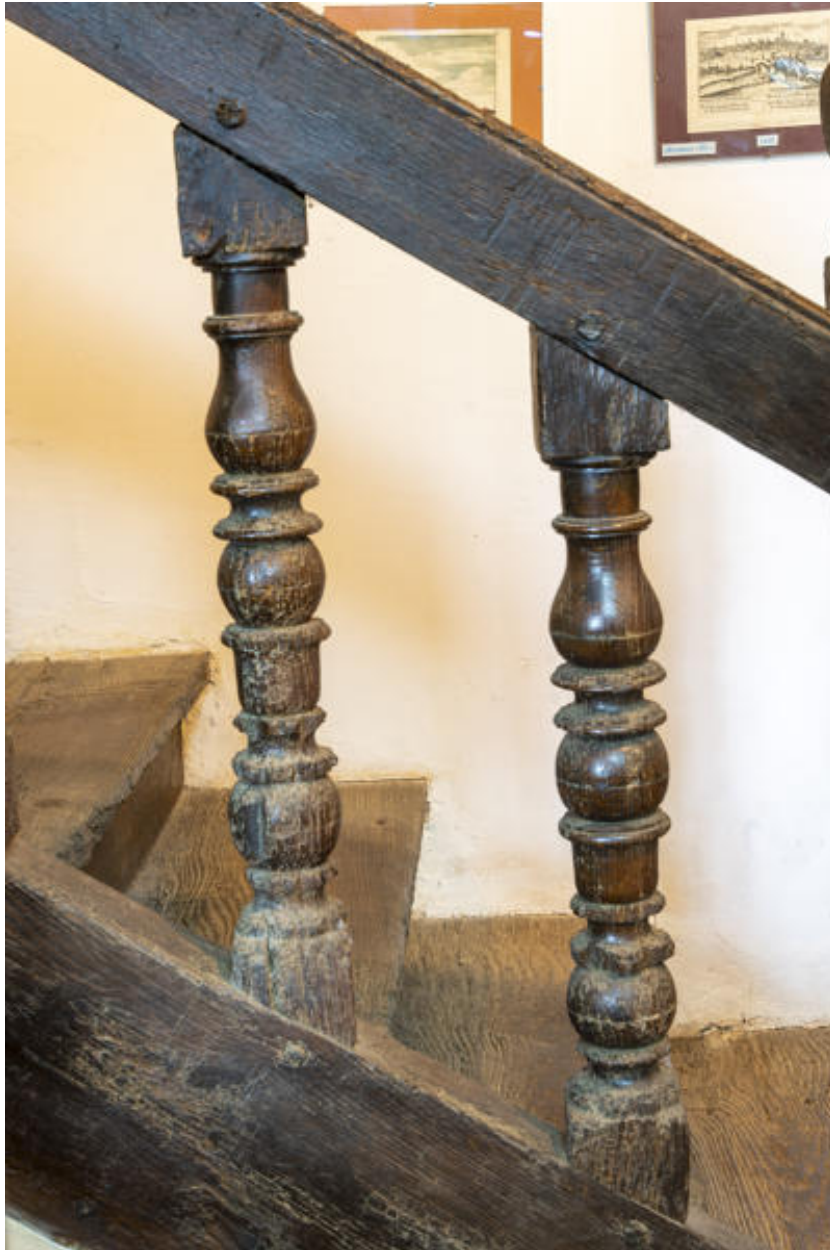
Un détail de l'escalier.  
Phot. Pierre-Bernard Fourny  
IVR52\_20225300352NUCA

Un détail de l'escalier.

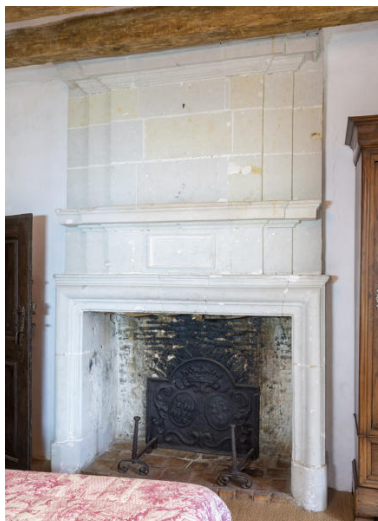
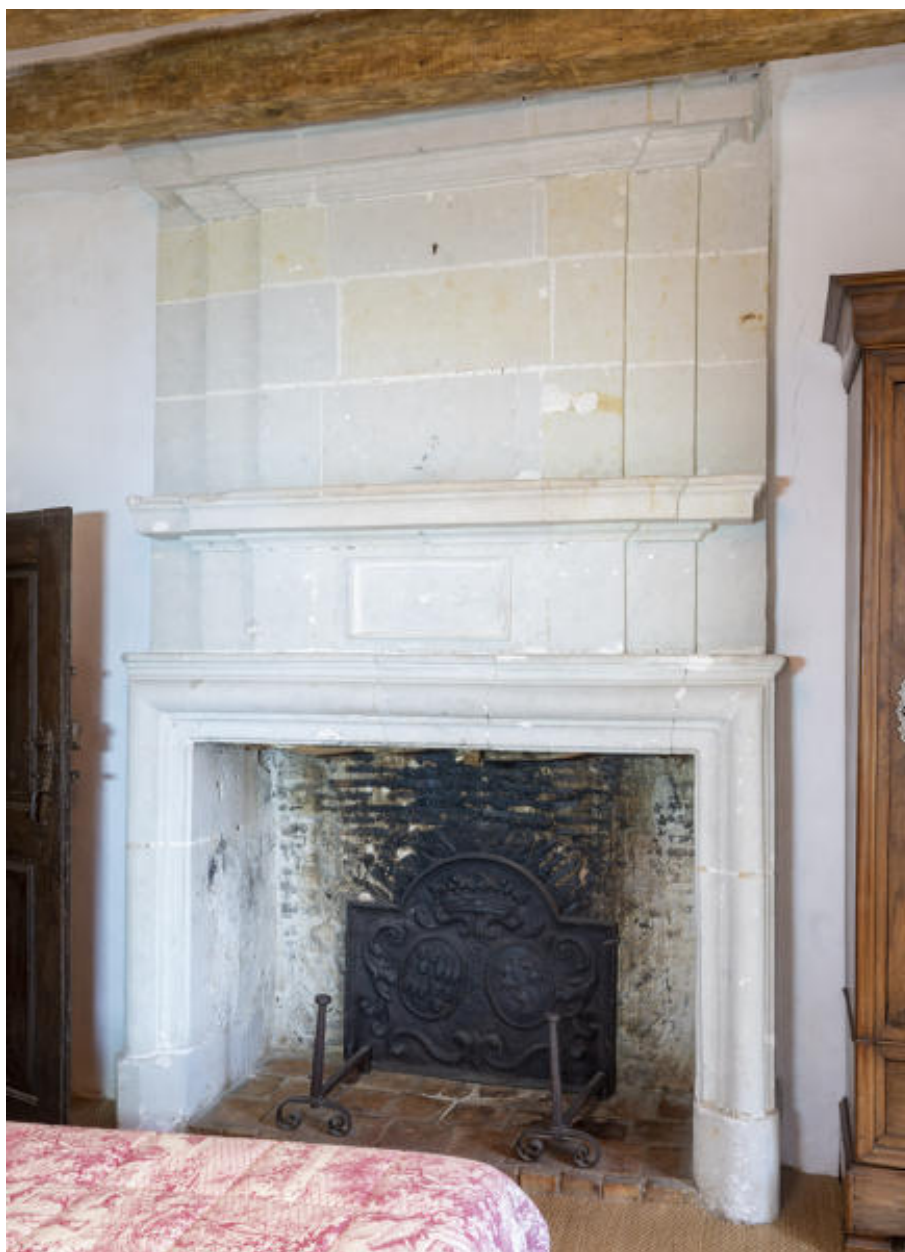
Une cheminée de l'étage.  
Phot. Pierre-Bernard Fourny  
IVR52\_20225300356NUCA

Une cheminée de l'étage.

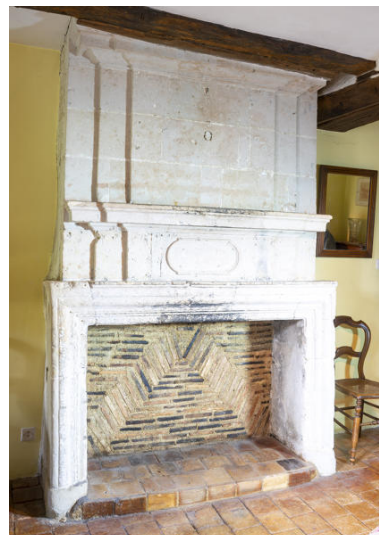
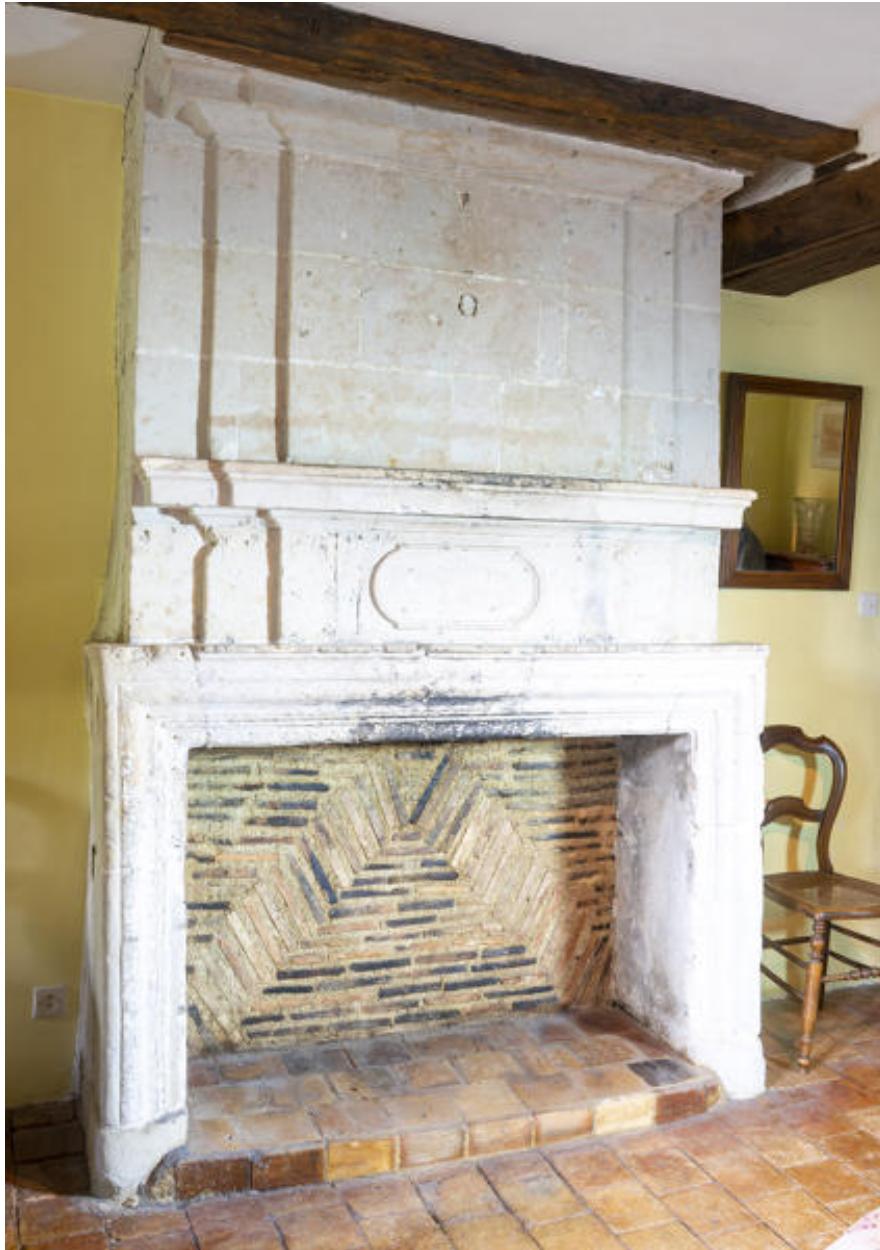
Une cheminée de l'étage.  
Phot. Pierre-Bernard Fourny  
IVR52\_20225300355NUCA

Une cheminée de l'étage.
