Pays de la Loire, Vendée  
Maillé  
Dognon (le)

## Ferme, actuellement maison ; le Dognon

Numéro de dossier : IA85002707  
Date de l'enquête initiale : 2020  
Date(s) de rédaction : 2021  
Cadre de l'étude : inventaire topographique Vallée de la Sèvre Niortaise, Marais poitevin  
Degré d'étude : recensé

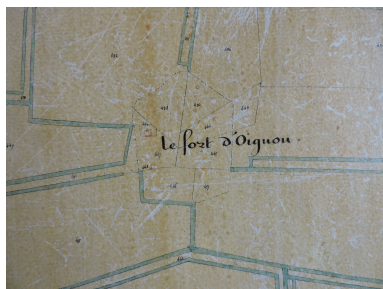
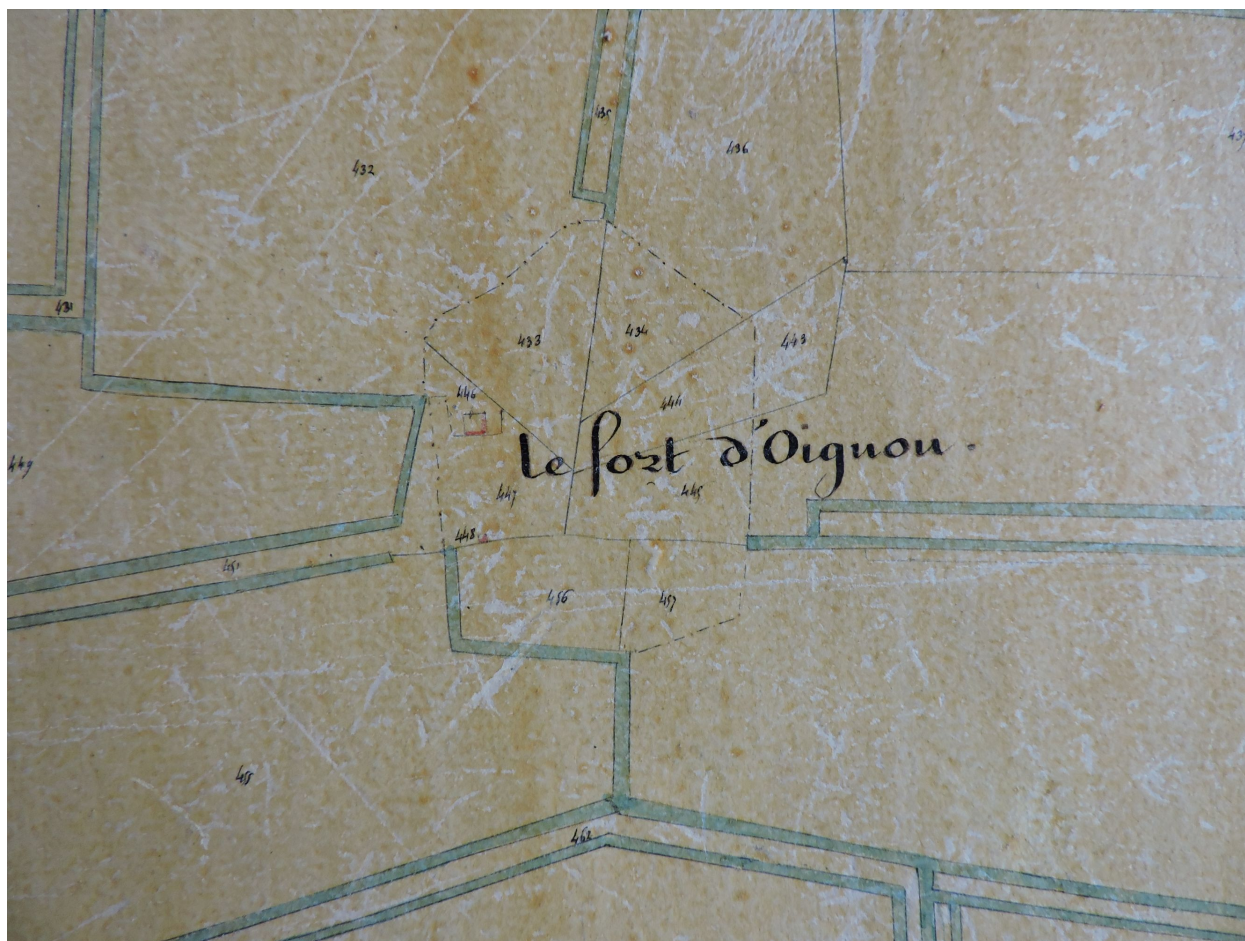
La parcelle 434, en haut, sur le plan cadastral de 1835.  
Phot. Yannis (reproduction) Suire  
IVR52\_20218500042NUCA

La parcelle 434, en haut, sur le plan cadastral de 1835.

Cette ancienne ferme est placée dans le périmètre de l'ancien fort du Dognon, sans qu'elle n'en renferme aucun vestige apparent. Aucun bâtiment ne figure à son emplacement sur le plan cadastral de 1834. Le logis semble avoir été construit en deux étapes successives, ce que paraît confirmer le cadastre. Il mentionne en effet une première construction en 1842 pour le compte de Pierre Gaudin fils, puis un agrandissement en 1882.

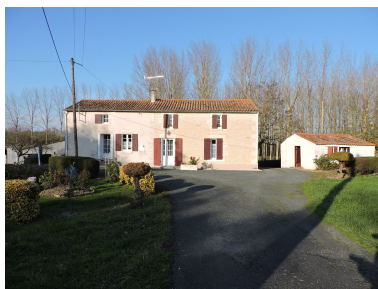
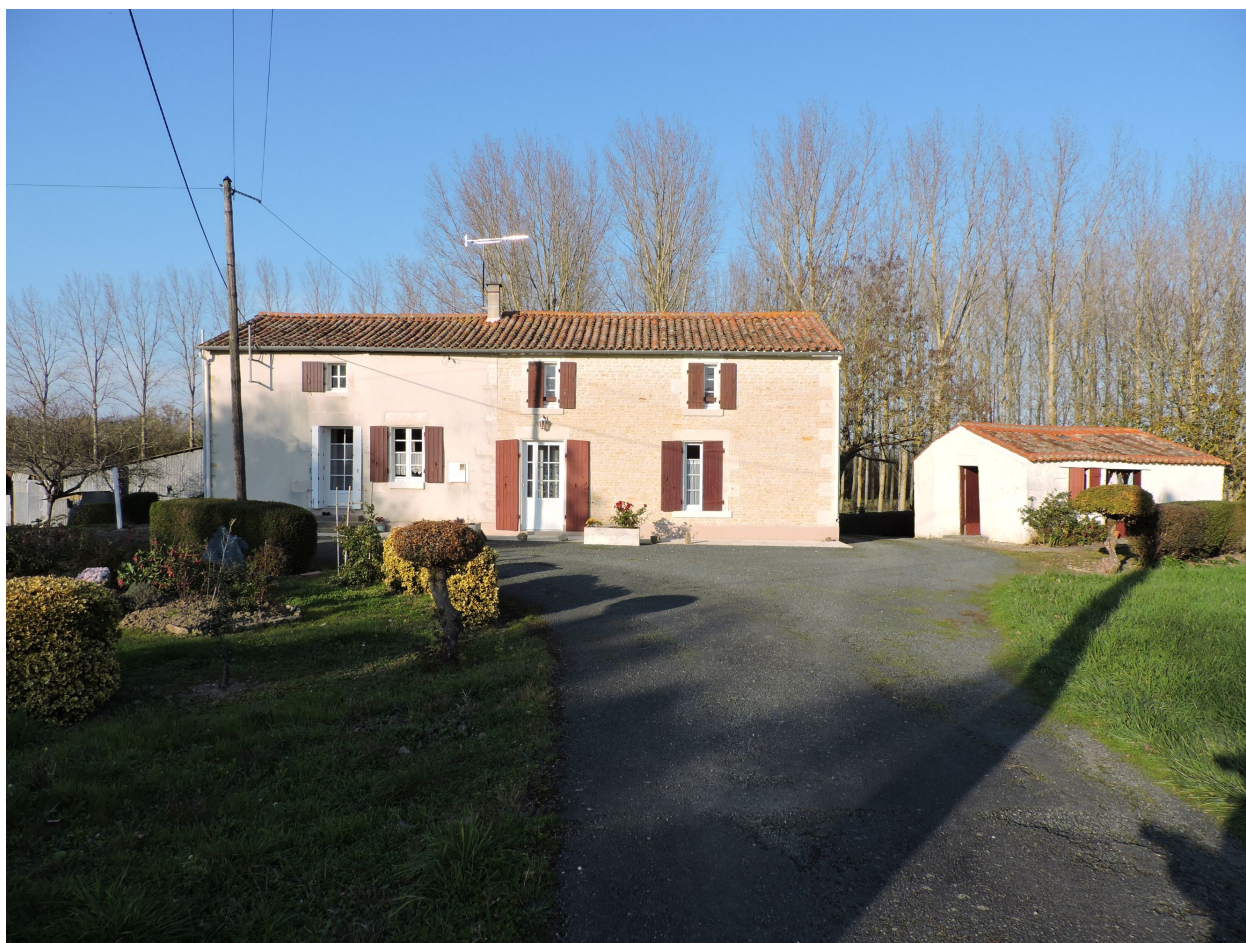
L'ancienne ferme vue depuis le sud.  
Phot. Yannis Suire  
IVR52\_20218500985NUCA

L'ancienne ferme vue depuis le sud.

L'ancienne ferme occupe la partie nord de l'îlot du Dognon, et ses bâtiments s'étagent sur son versant. Le logis, au sommet, est entouré par un fournil (le four a disparu) à l'est, et une petite grange-étable au nord-ouest. On observe, sur le mur pignon sud de l'étable, des attaches pour animaux aménagées dans l'épaisseur du mur. Un puits prend place à l'arrière du logis. La façade de celui-ci présente trois travées d'ouvertures et quatre baies au rez-de-chaussée. Un chaînage de pierres indique la construction du bâtiment en deux étapes.

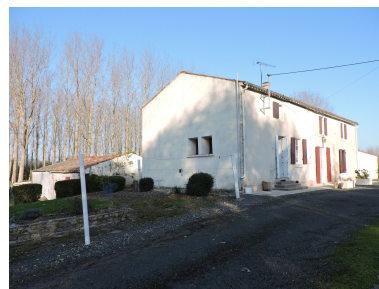
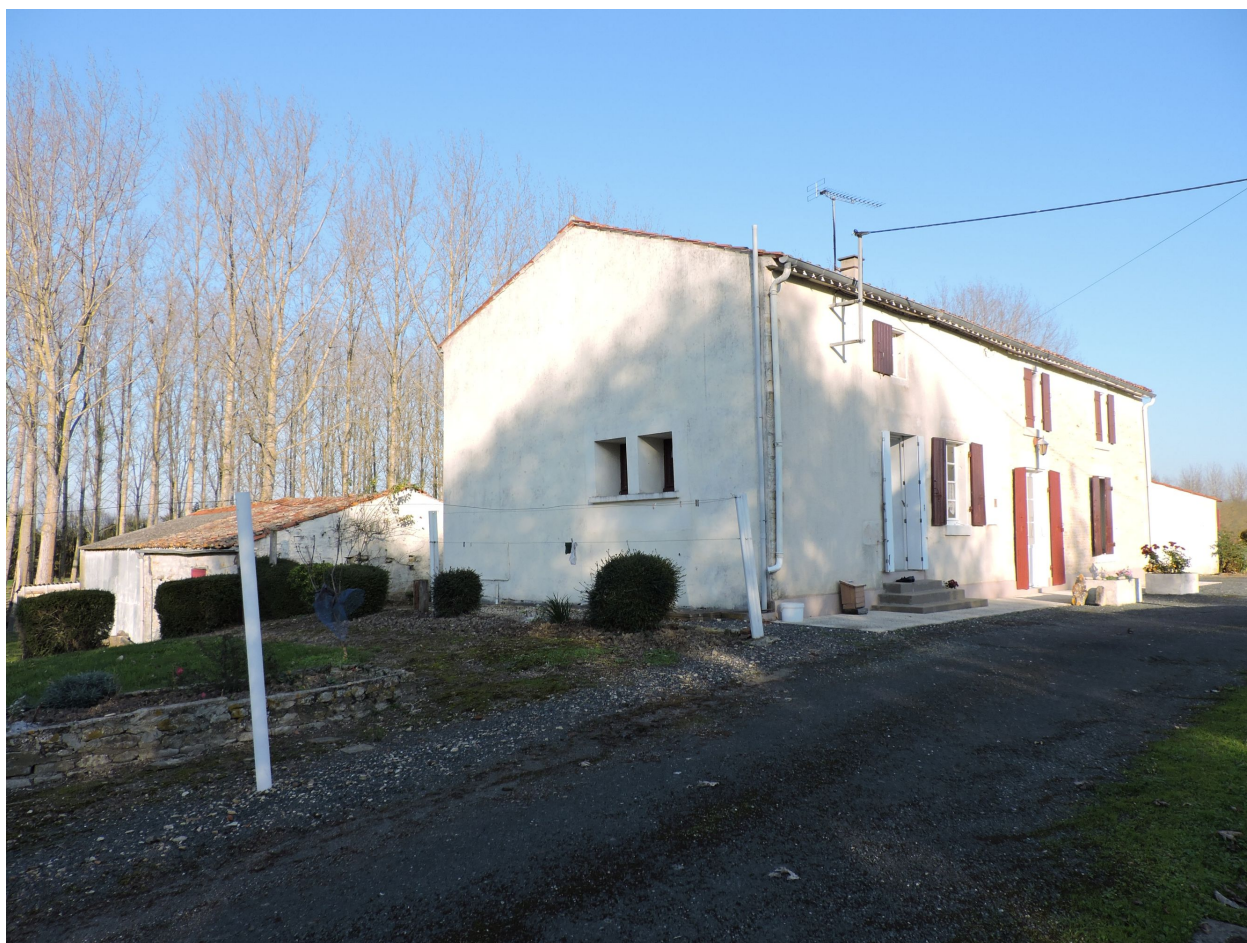
Le logis et l'étable vus depuis le sud-ouest.  
Phot. Yannis Suire  
IVR52\_20218500992NUCA

Le logis et l'étable vus depuis le sud-ouest.

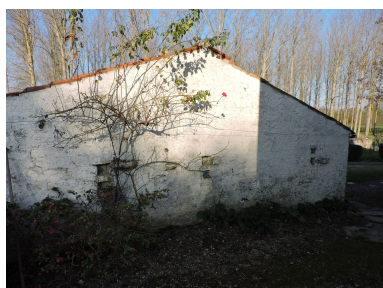
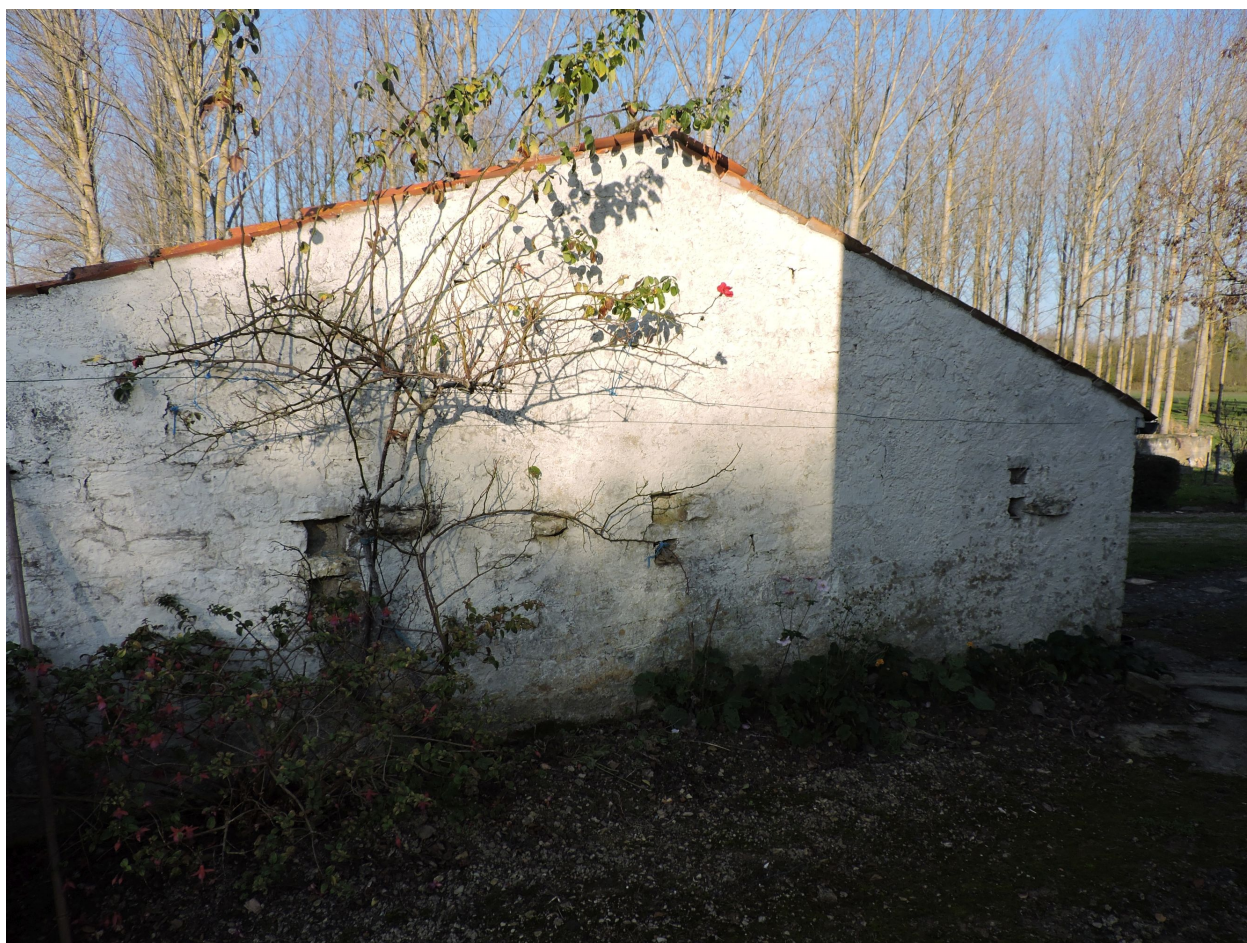
Le mur pignon sud de l'étable, avec attaches pour animaux.  
Phot. Yannis Suire  
IVR52\_20218500986NUCA

Le mur pignon sud de l'étable, avec attaches pour animaux.

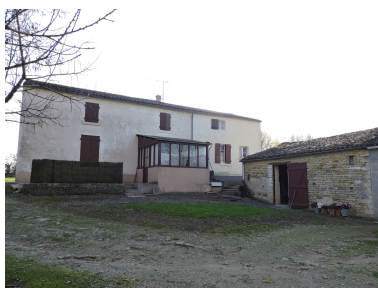
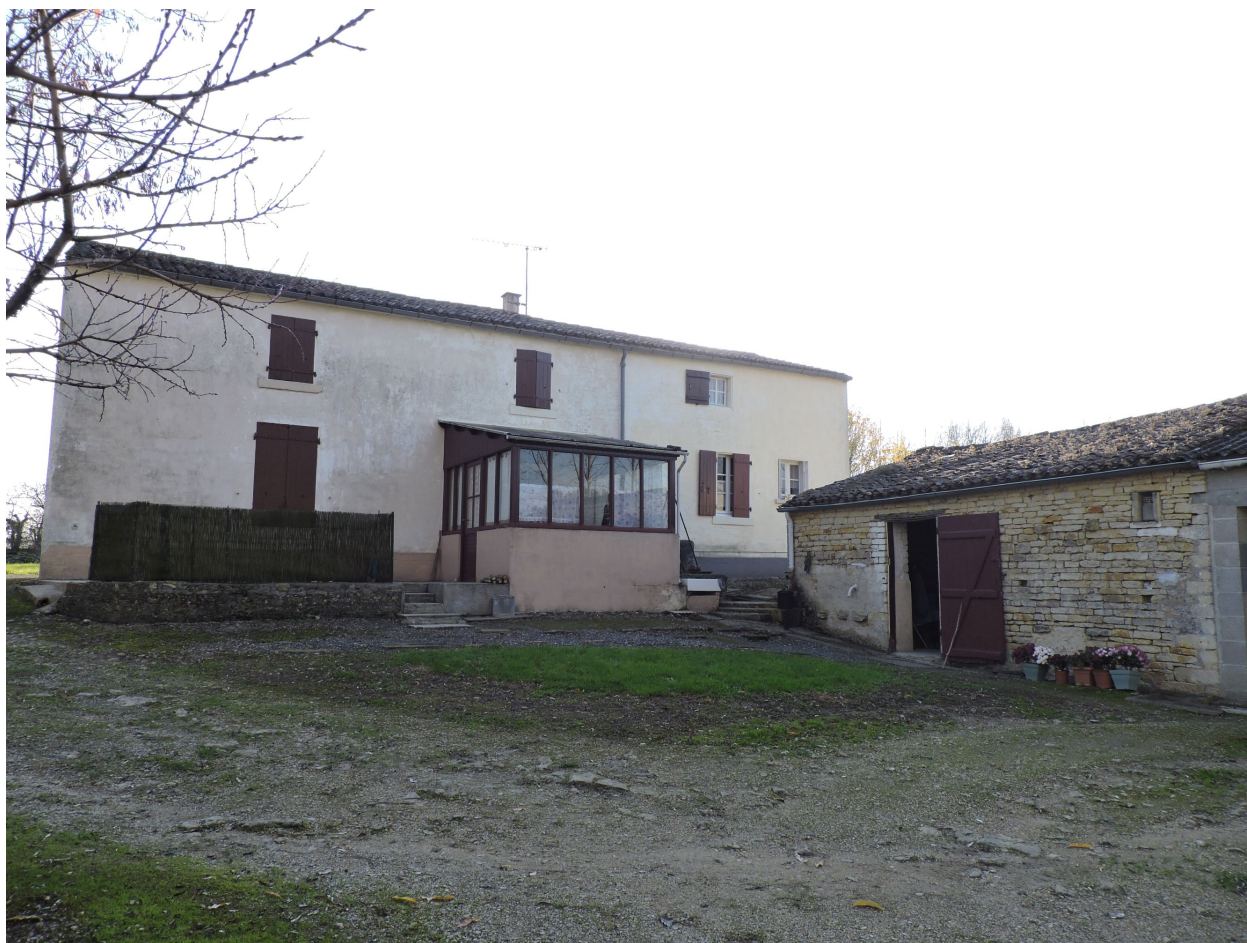
Le logis et l'étable vus depuis le nord-est.  
Phot. Yannis Suire  
IVR52\_20218500988NUCA

Le logis et l'étable vus depuis le nord-est.

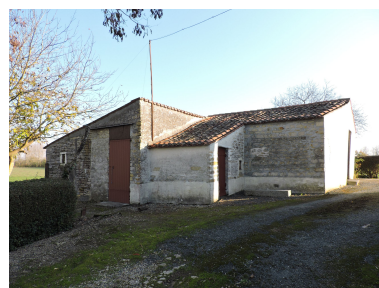
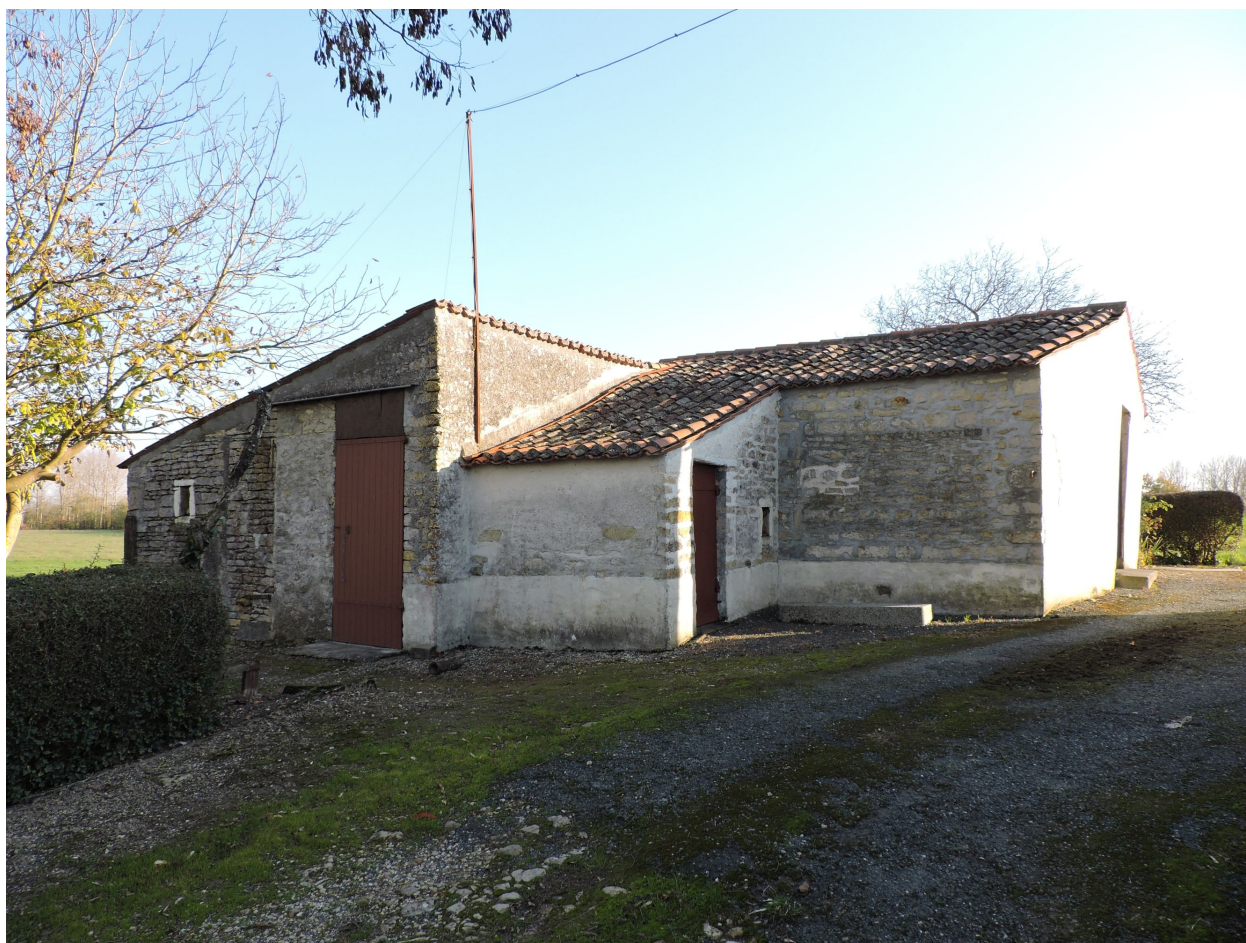
Le fournil à l'est du logis, vu depuis le nord-ouest.  
Phot. Yannis Suire  
IVR52\_20218500989NUCA

Le fournil à l'est du logis, vu depuis le nord-ouest.
