## Grange dimière de Saint-Fraimbault

Numéro de dossier : IA53004589  
Date de l'enquête initiale : 2021  
Date(s) de rédaction : 2023  
Cadre de l'étude : inventaire topographique Canton de Lassay-les-Châteaux  
Degré d'étude : étudié

Dénomination : grange aux dîmes

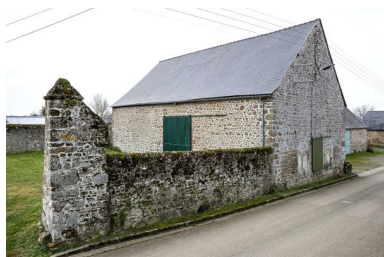
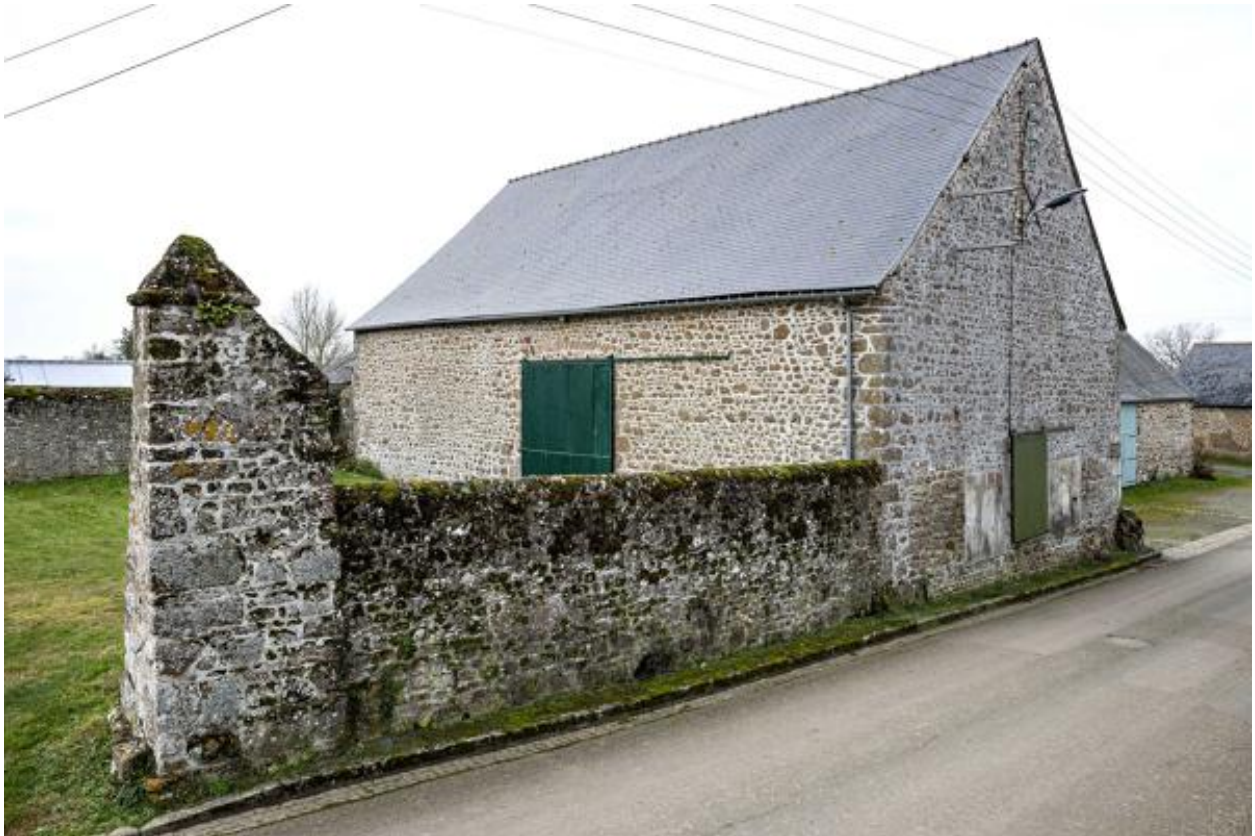
Granges aux dîmes de Saint-Fraimbault, vue depuis le nord-est.

La grange aux dîmes de Saint-Fraimbault est un édifice quadrangulaire, orienté nord-sud. Une cour précède son entrée à l'est. Elle est entourée d'un mur de moellon, dont l'entrée est marquée de deux poteaux surmontés de pyramides. La grange est édifiée en moellon de granit non équarri et non assisé. Une porte est ouverte dans son mur-gouttereau occidental. Sa charpente est composée de cinq fermes. Sur chaque arbalétrier reposent deux pannes, maintenues par des cales cubiques clouées sur les arbalétriers. Chaque ferme est rigidifiée par deux faux-entrails. Le contreventement est composé d'une panne faîtière et d'une sous-faîtière, reliées par une croix de Saint-André. De surcroît, des liens relient sous-faîtière et poinçon.

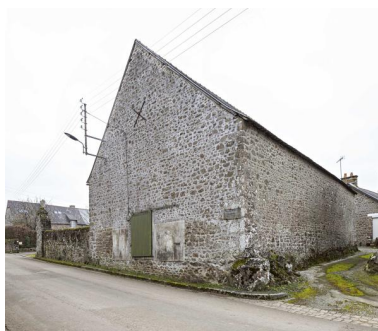
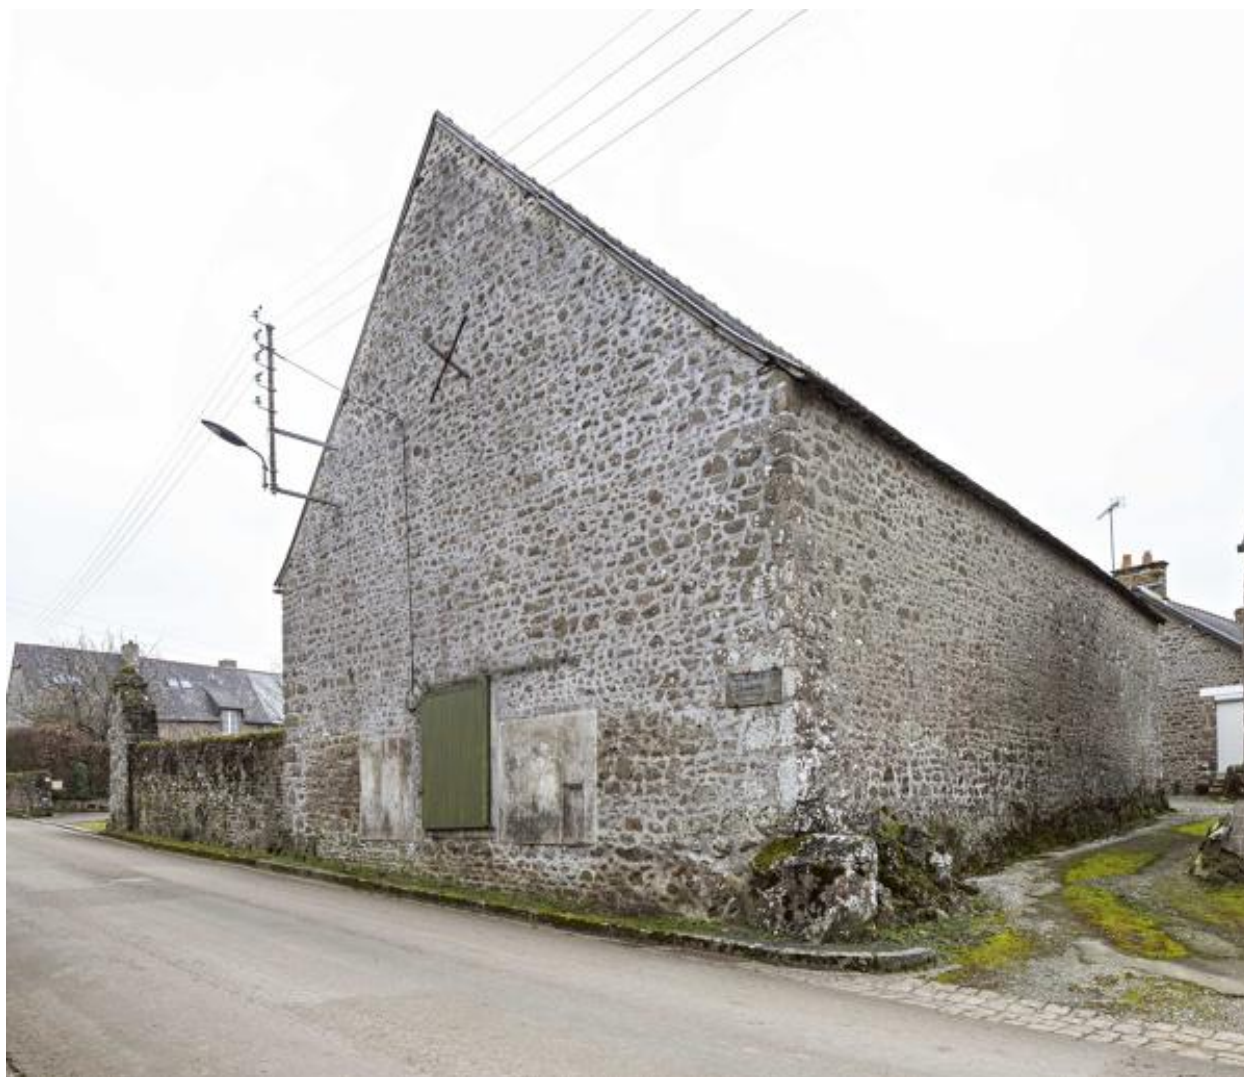
Granges aux dîmes de Saint-Fraimbault, mur-pignon nord.
