Pays de la Loire, Sarthe
Dissé-sous-le-Lude
la Duboisière

Ferme de la Duboisière

Numéro de dossier : IA72000693
Date de l'enquête initiale : 2006
Date(s) de rédaction : 2006
Cadre de l'étude : inventaire topographique canton du Lude
Degré d'étude : étudié

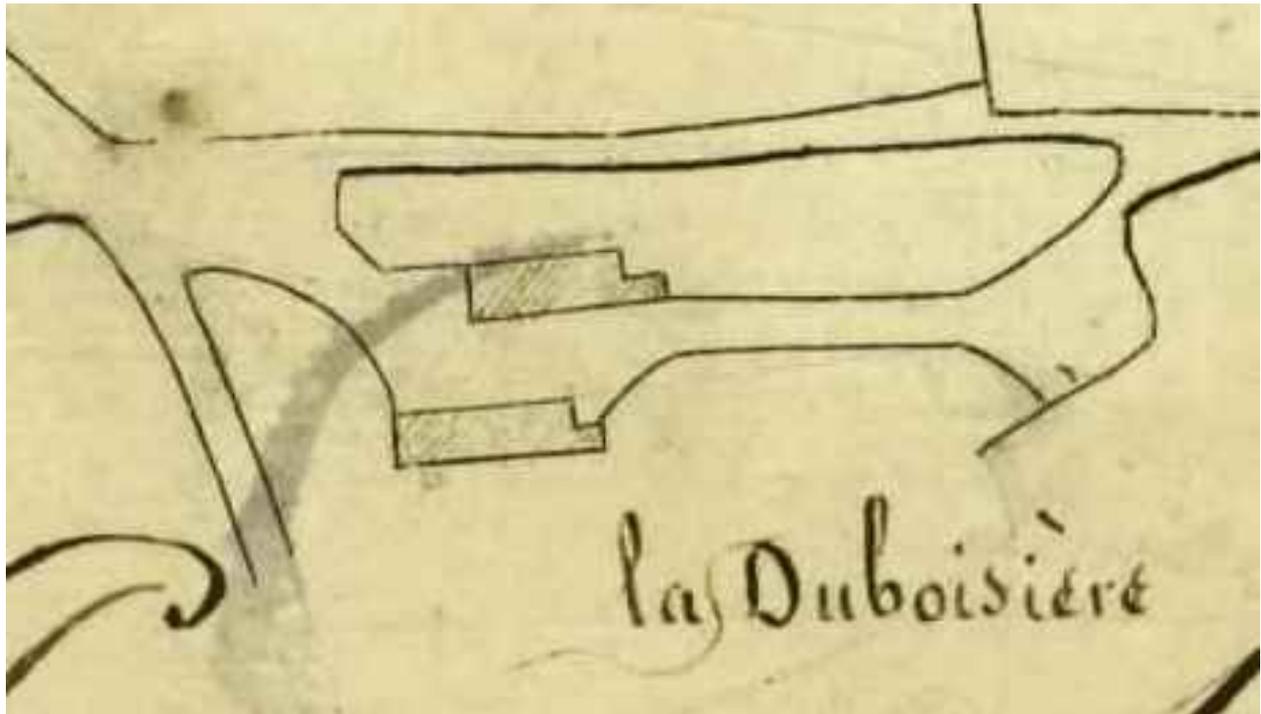
- Plan cadastral 1811 D1, échelle 1/2500e. (Archives départementales de la Sarthe ; PC 118/7).

Plan en 1811.
IVR52_20057204099NUCA

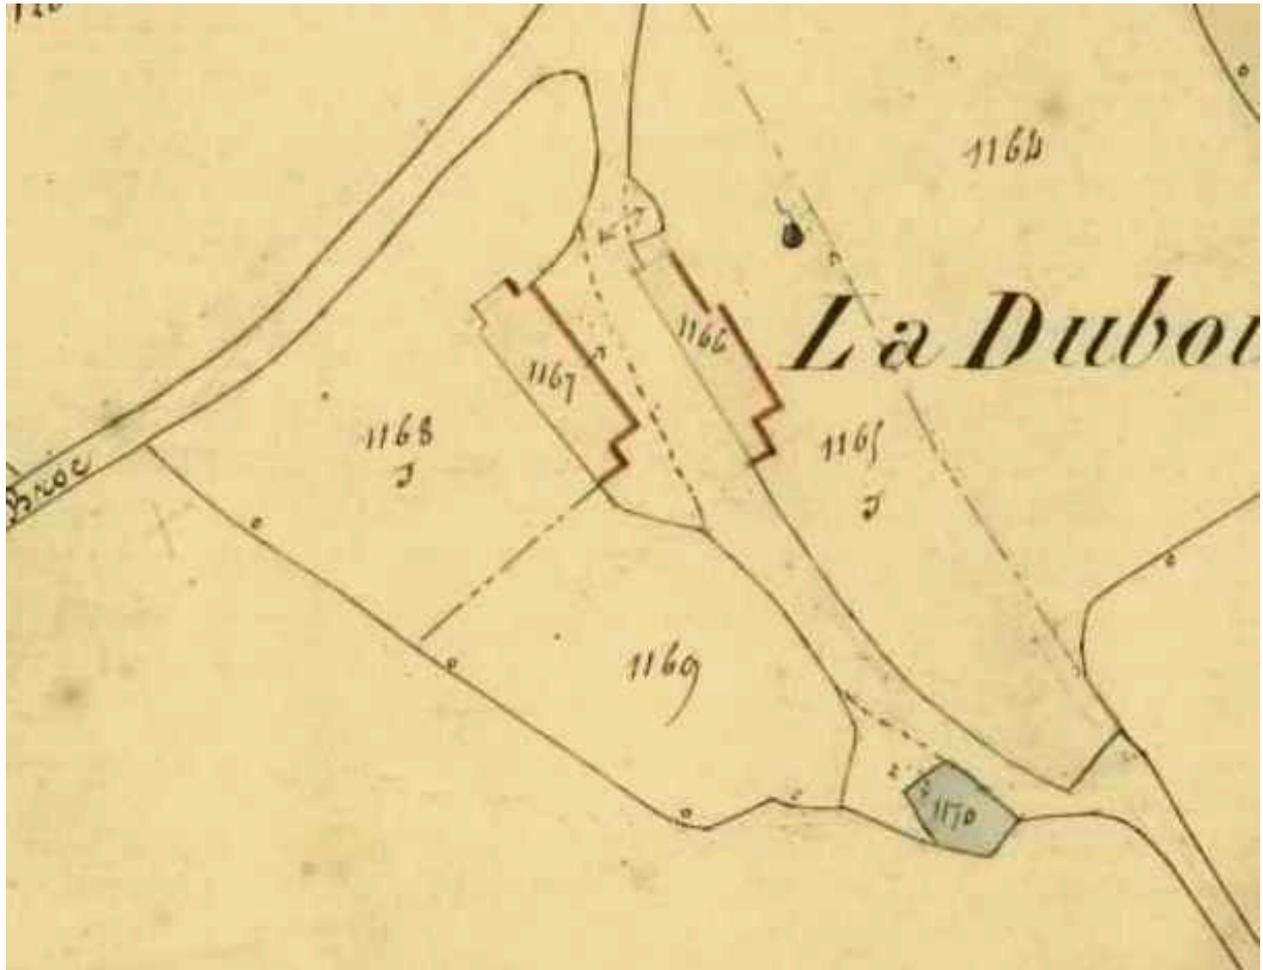
- Plan cadastral, 1846, C5, échelle 1/2000e. (Archives départementales de la Sarthe ; PC 118/52).

Plan en 1846.
IVR52_20057204161NUCA

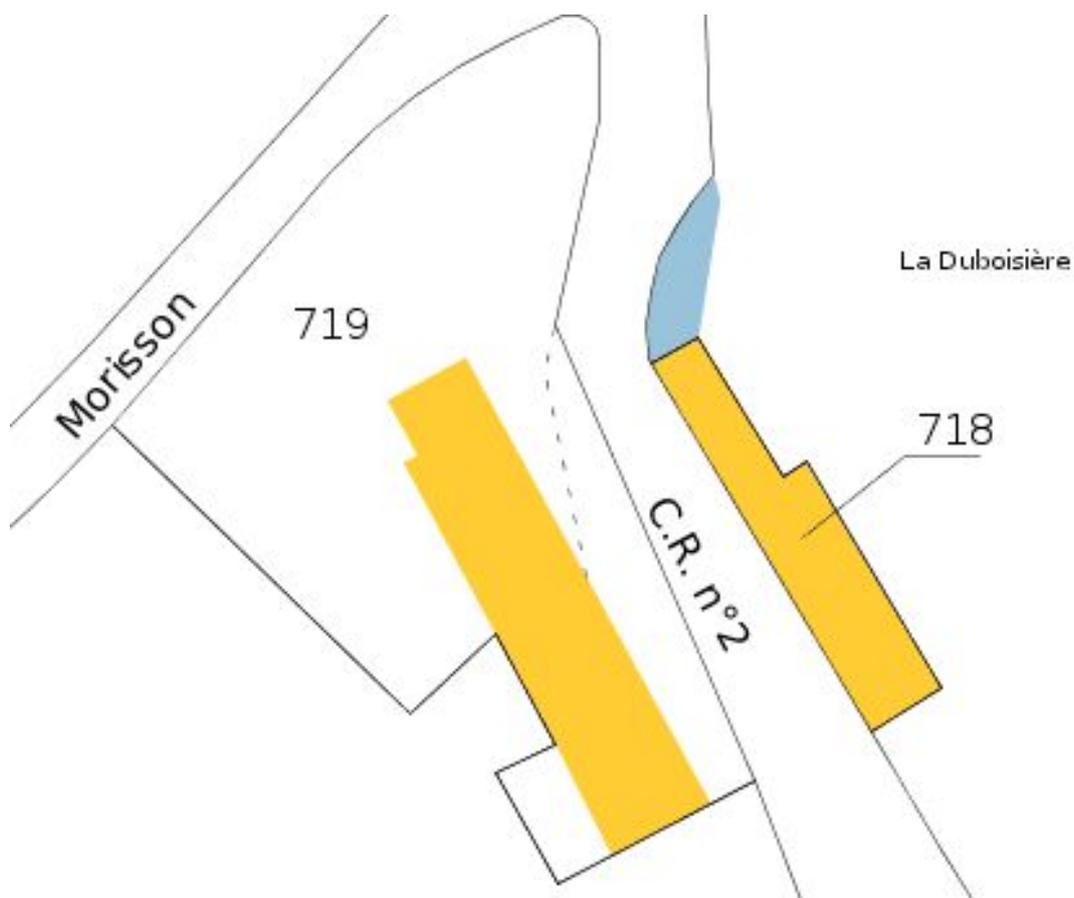
Plan de situation en 2008 : le chemin traverse la cour.

Les bâtiments de cette métairie ne paraissent pas remonter au delà du XVIIe siècle. Le chemin qui conduit à cette métairie dessert la forêt et traverse la cour de la ferme construite de part et d'autre. Les dépendances se composent d'un hangar dans le prolongement de la maison servant de grange et d'étables et de toits à porcs placés en face. Les étables couvertes d'une charpente à pannes avec encoches dans le faux entrants pourraient être de la même époque que la maison. Les toits à porcs bâtis dans le prolongement, sont le plus près de la maison. Les portes des soues sont couvertes de linteaux de bois du XIXe siècle.

Plan de situation en 2008 :
le chemin traverse la cour.
IVR52_20077210367NUCA

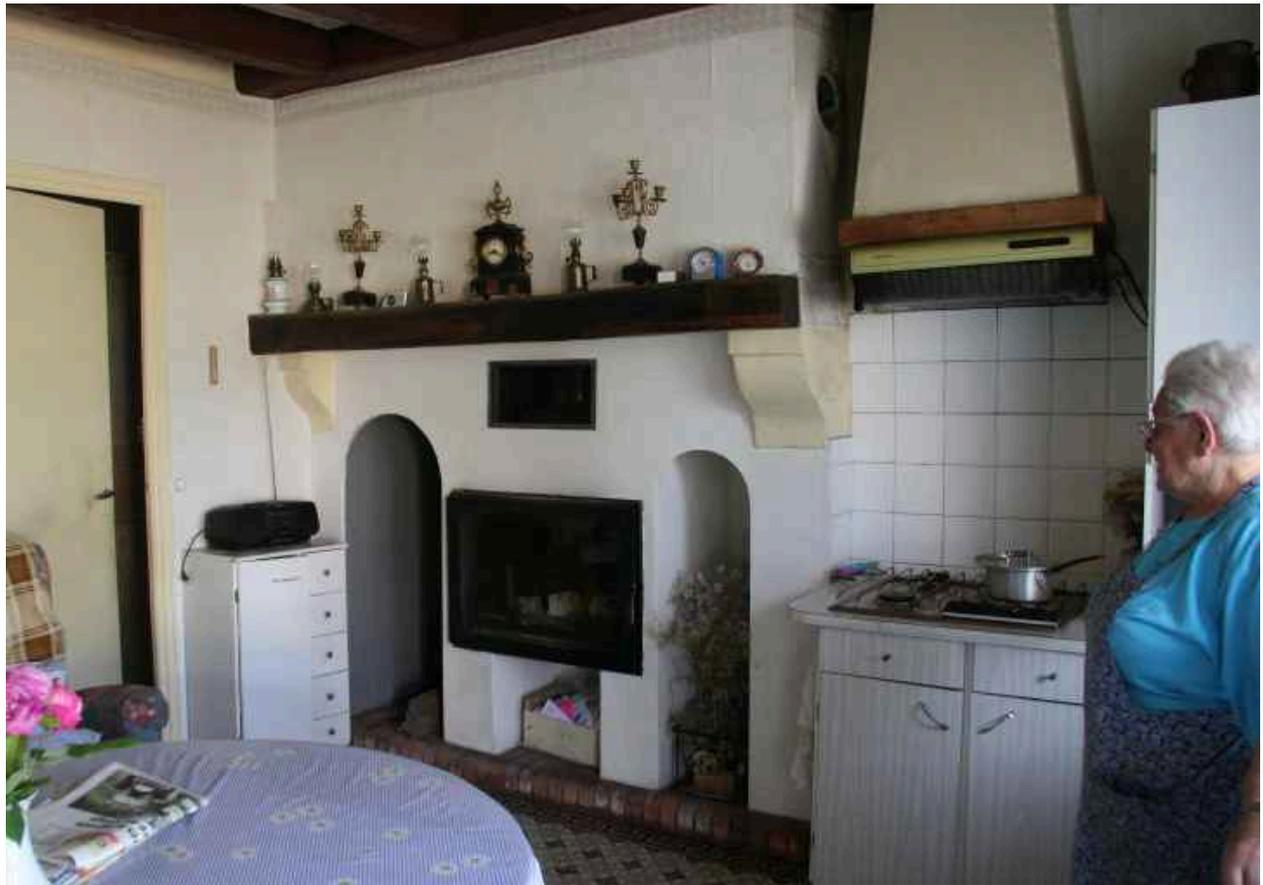
La maison : cheminée à large et haut foyer.

La maison d'habitation renferme une cheminée qui pourrait dater du XVIIe siècle.

La maison : cheminée
à large et haut foyer.
Phot. Jean-Baptiste Darrasse
IVR52_20067205994NUCA

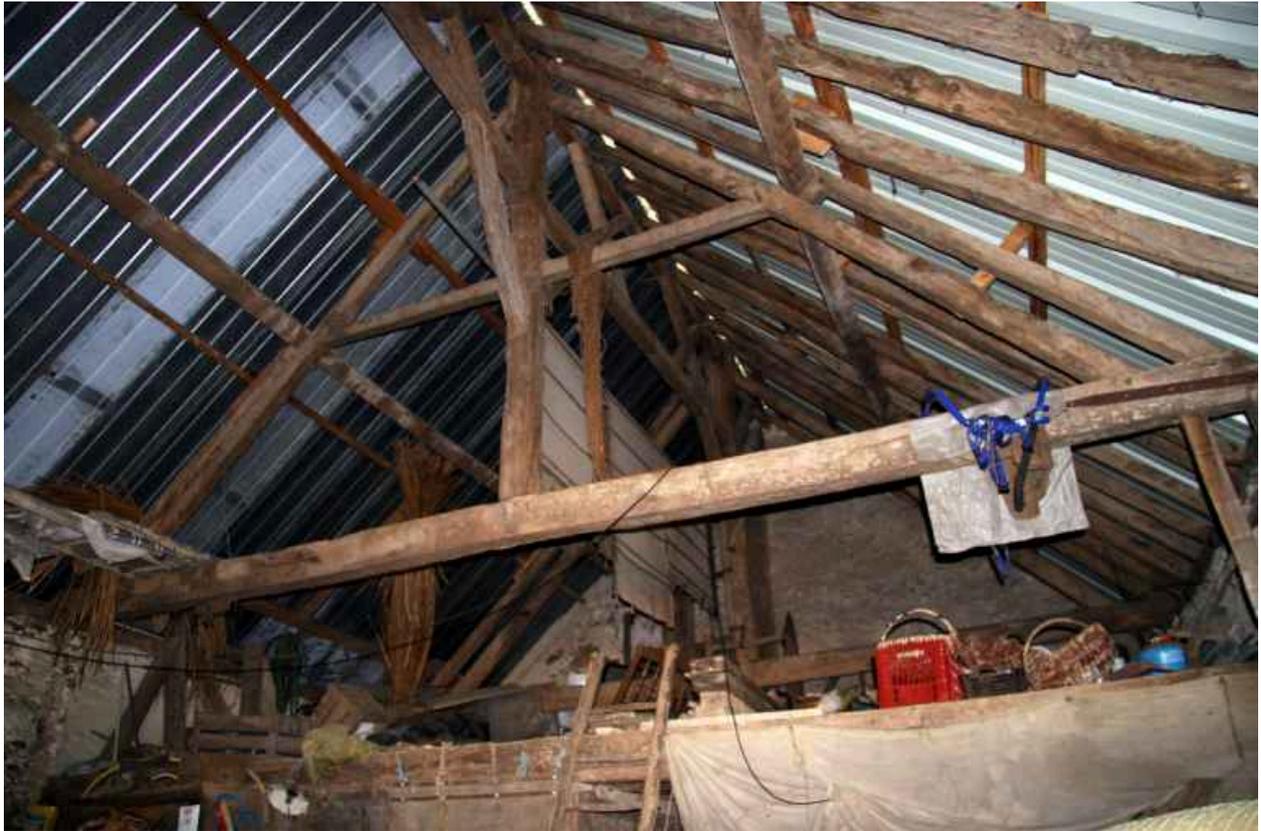
Le hangar dans le prolongement de la maison : charpente.

Le hangar dans le prolongement
de la maison : charpente.
Phot. Jean-Baptiste Darrasse
IVR52_20067205997NUCA

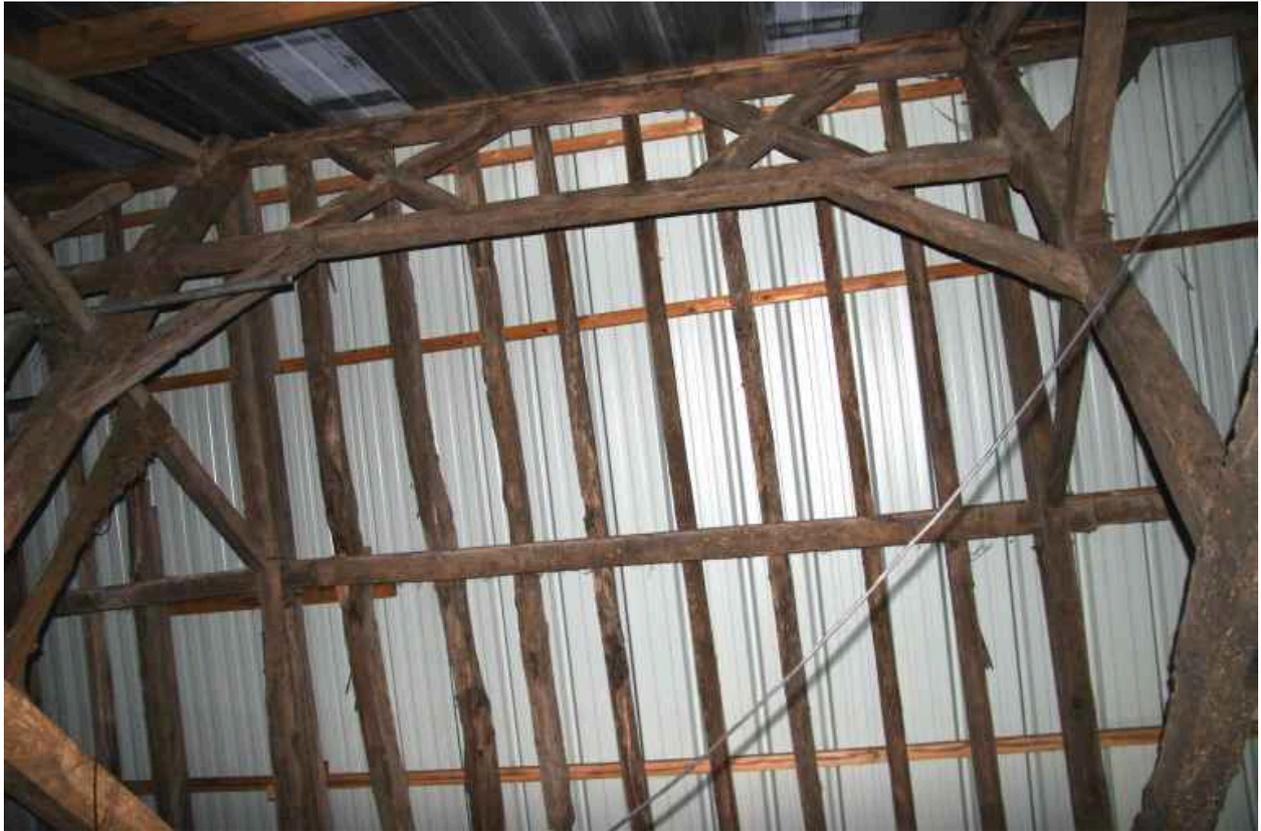
Le hangar : charpente à pannes avec sous faitage.

Le hangar : charpente à
pannes avec sous-faîtage.
Phot. Jean-Baptiste Darrasse
IVR52_20067205998NUCA

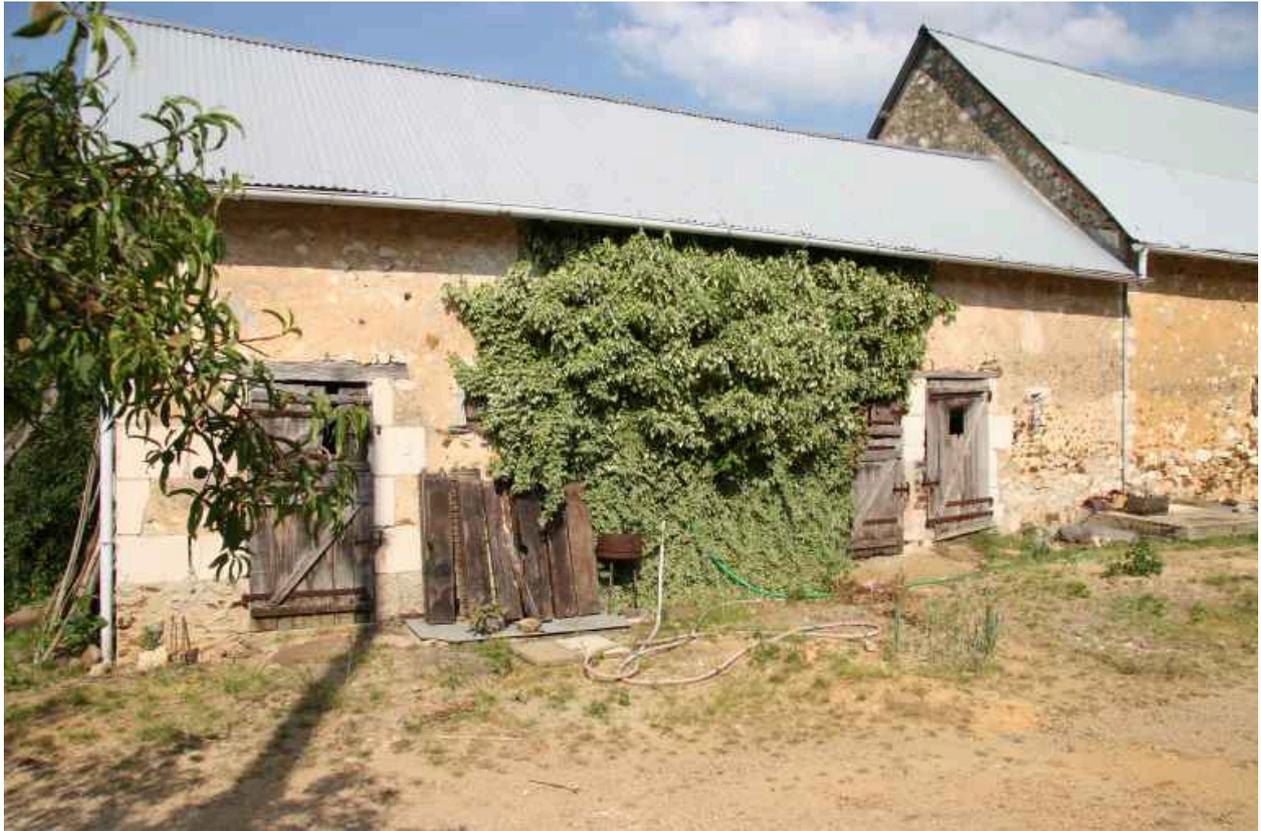
Les étables en face de la maison : toits à porcs.

Les étables en face de
la maison : toits à porcs.
Phot. Jean-Baptiste Darrasse
IVR52_20067205991NUCA

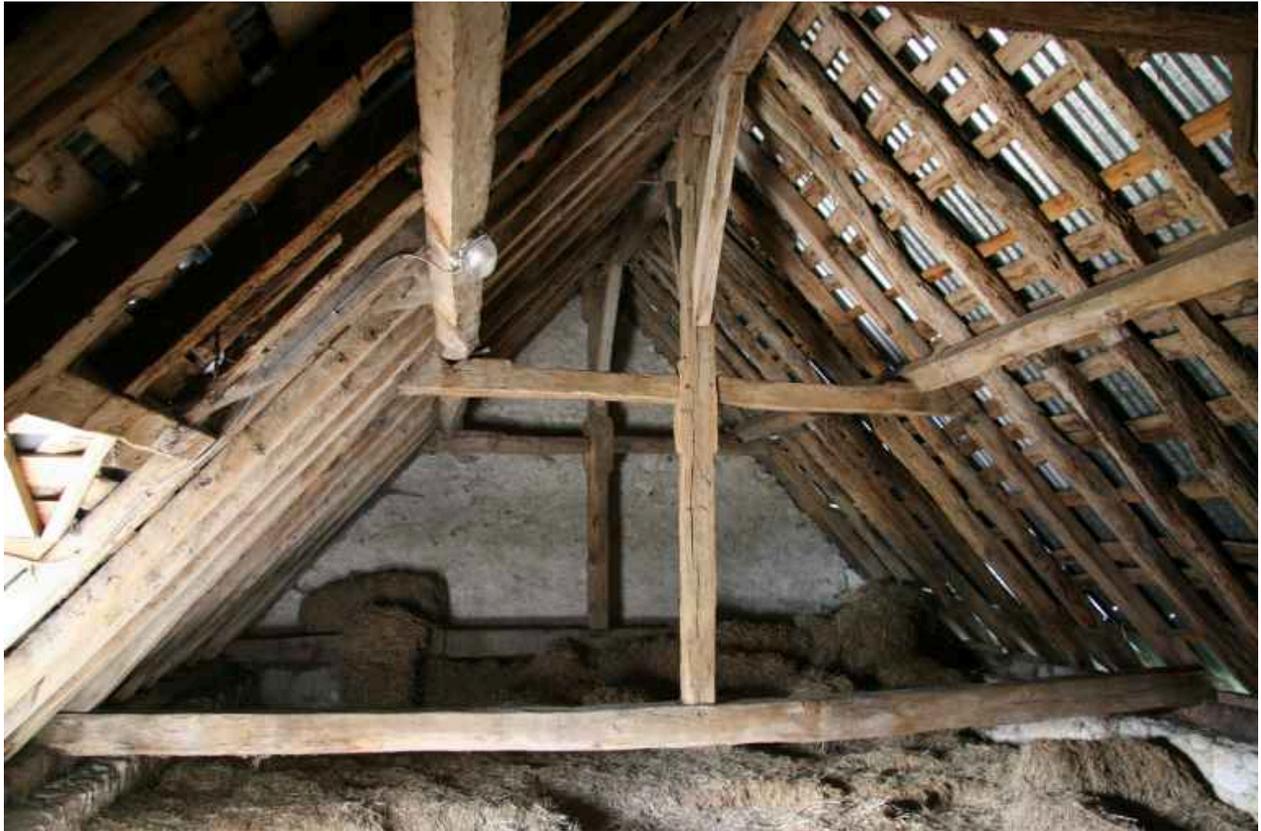
Les étables : charpente à pannes.

Les étables : charpente à pannes.
Phot. Jean-Baptiste Darrasse
IVR52_20067205999NUCA
