Pays de la Loire, Loire-Atlantique  
Guérande  
4 place de la Psalette

## Hôtel particulier, 4 place de la Psalette

Numéro de dossier : IA44004300  
Date de l'enquête initiale : 2005  
Date(s) de rédaction : 2007  
Cadre de l'étude : inventaire topographique  
Degré d'étude : étudié

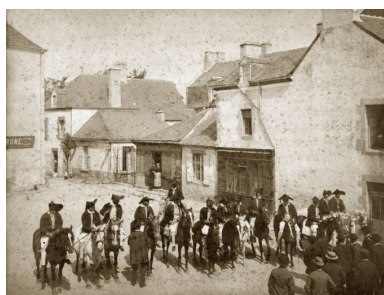
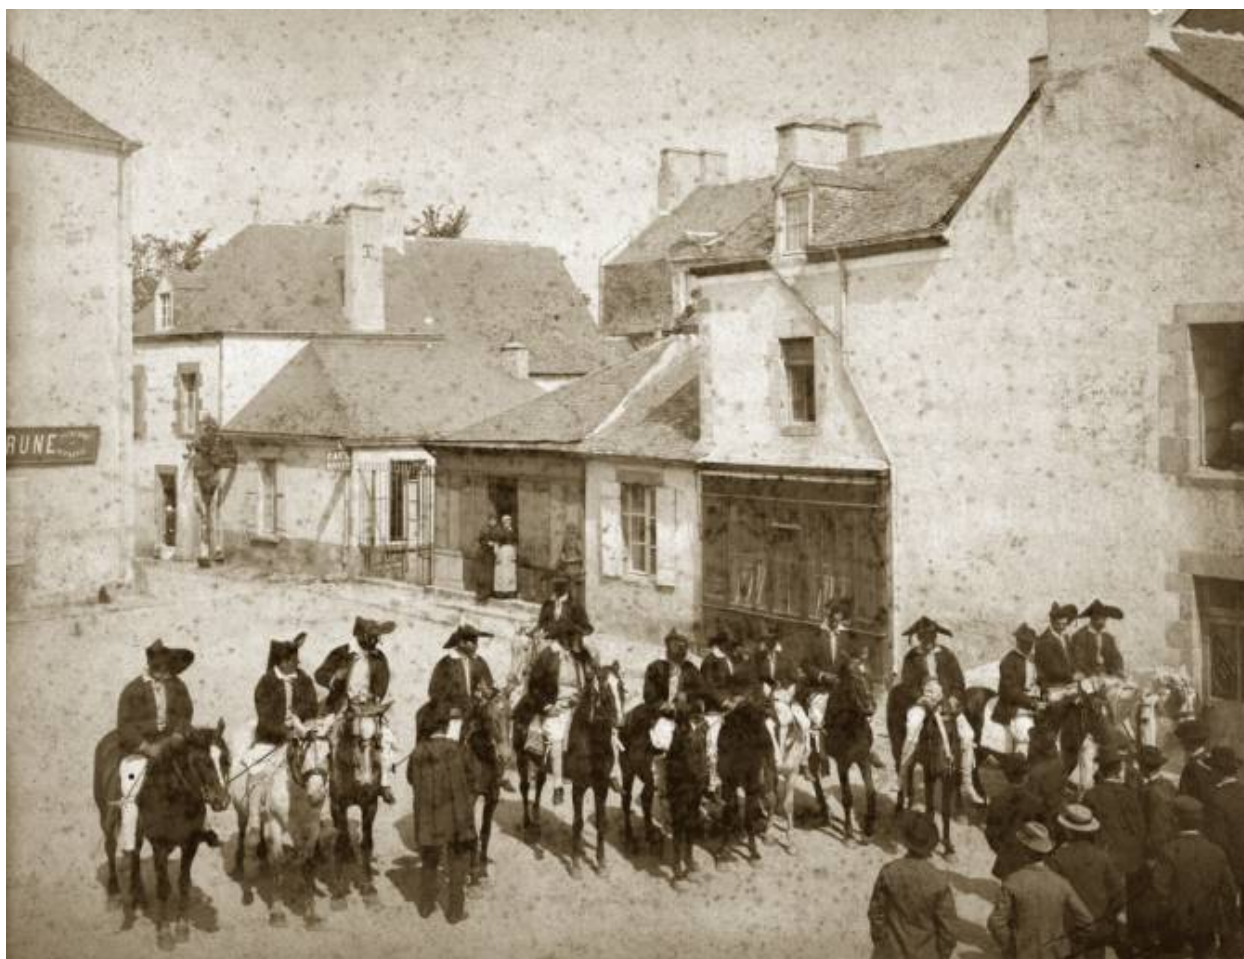
Plaque de verre de la fin du XIXe  
siècle qui figure les bâtiments fermant  
de la cour et une lucarne à fronton  
segmentaire sur le bâtiment principal.  
Phot. Frédéric  
(reproduction) Dufrêche  
IVR52\_20074405046NUCA

Plaque de verre de la fin duXIXe siècle qui figure les bâtiments fermant de la cour et une lucarne à fronton segmentaire sur le bâtiment principal.

Au nord de la Place de la Psalette, cette maison s'organisait autrefois au fond d'une cour fermée de murs et flanquée à l'Ouest de bâtiments. Le portail avec une grille en fer forgé, était encadré de deux pavillons de plan carré. Cette disposition est connue grâce à l'étude du cadastre napoléonien et par une photographie sur plaque de verre de la fin du XIXe siècle. Aujourd'hui seul subsiste le grand corps d'habitation de fond de cour. Il comporte trois niveaux (rez-de-chaussée, étage carré, étage de comble) sous une toiture d'ardoise à long pan sur la façade nord et à pans coupés sur le mur sud. Les pignons découverts sont appareillés en granite taillé avec épaulements en console. L'enduit de ciment masque les parements mis en œuvre en moellon de granite. Le bâtiment adopte un plan rectangulaire avec un léger décrochement de la façade sud. Cette dernière s'organise en travées régulières à grandes fenêtres rectangulaires. Les fenêtres de la travée ouest ont été condamnées probablement lors de la construction du bâtiment en retour. Les lucarnes en ciment remplacent des lucarnes à fronton segmentaire figurées sur la plaque de verre.

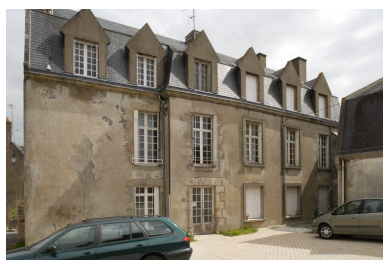
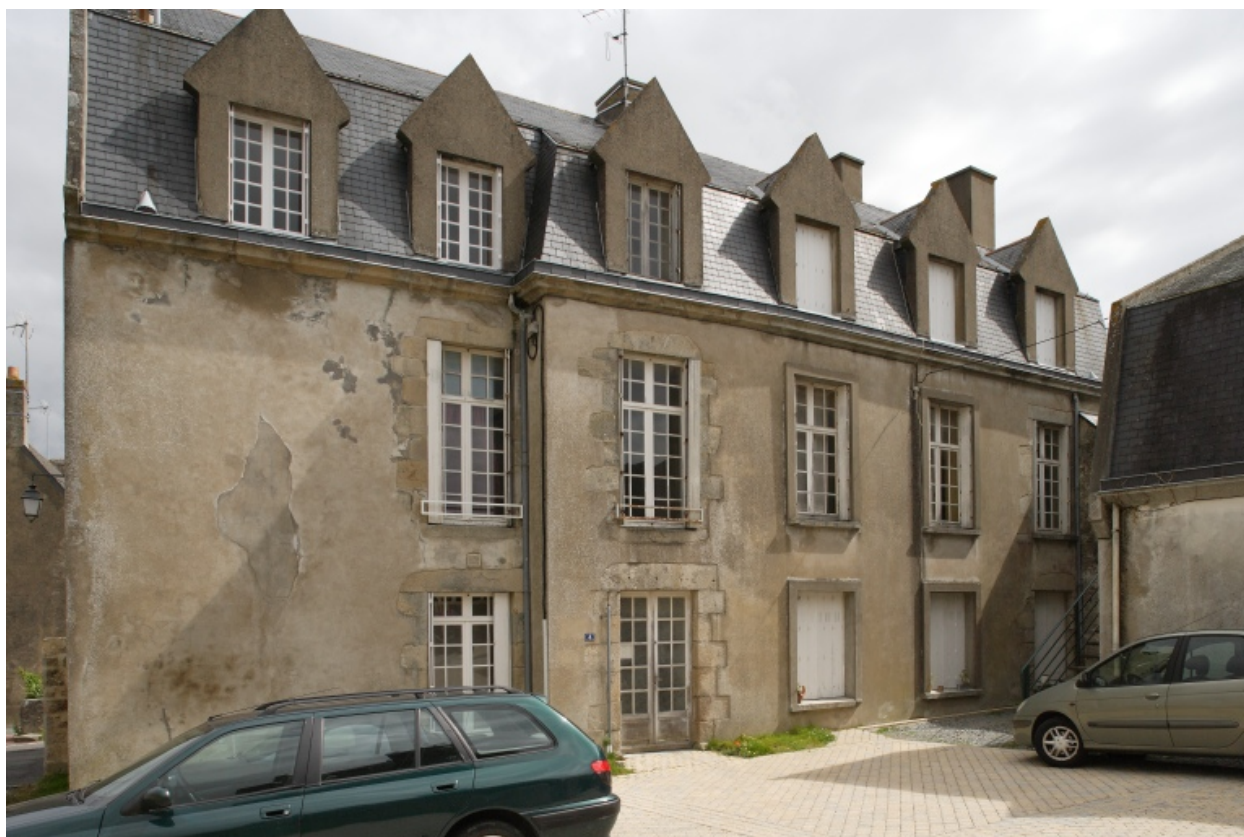
Vue de la façade sud.  
Phot. Denis Pillet  
IVR52\_20074401074NUCA

Vue de la façade sud.

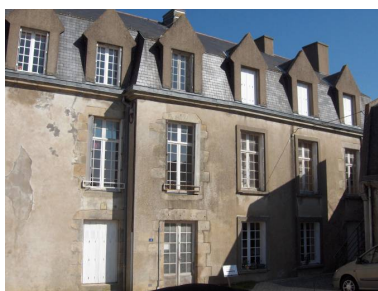
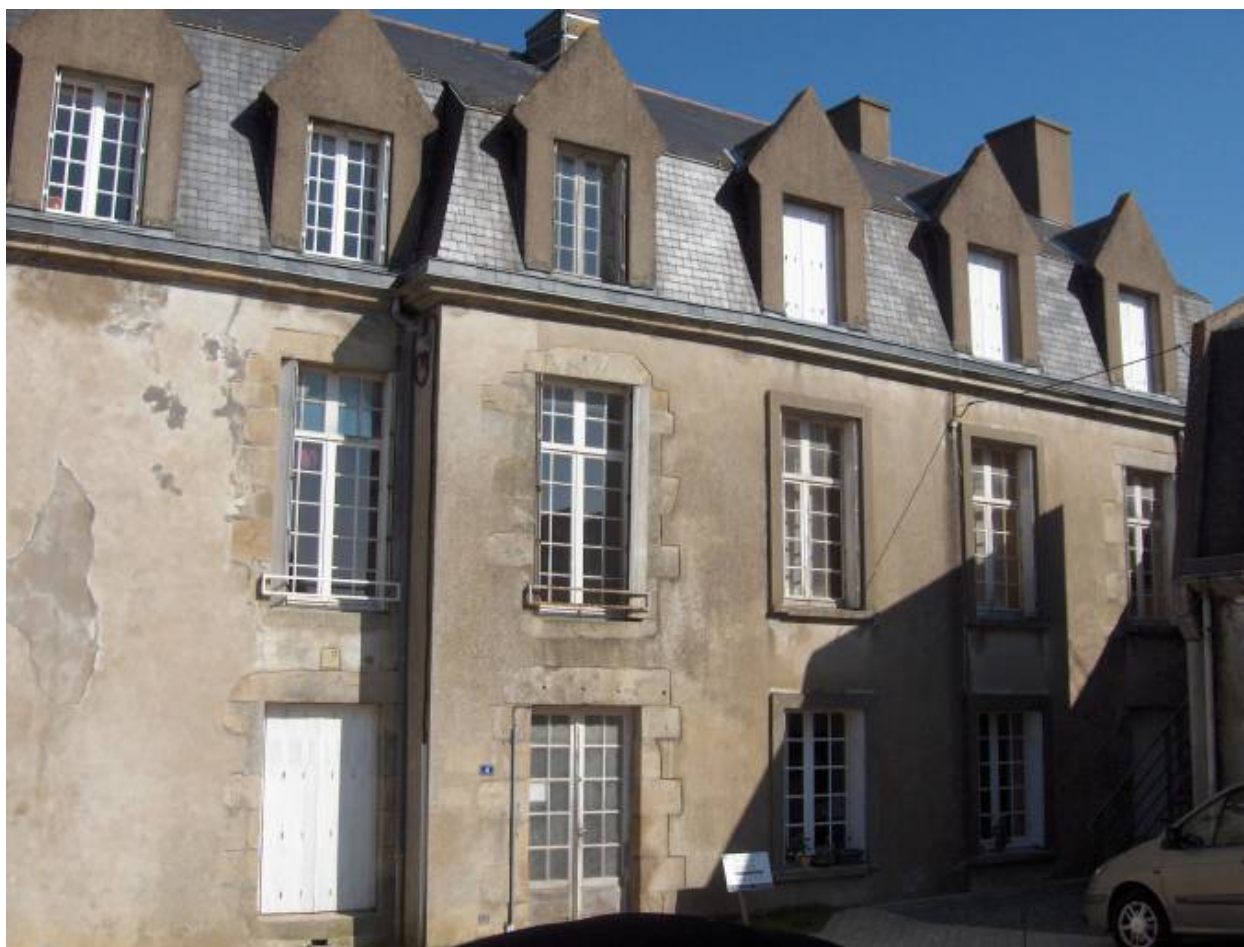
Vue de la façade sud.  
Phot. Frédéric Dufrêche  
IVR52\_20074405043NUCA

Vue de la façade sud.

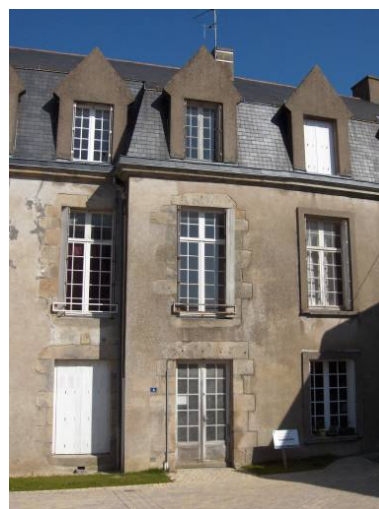
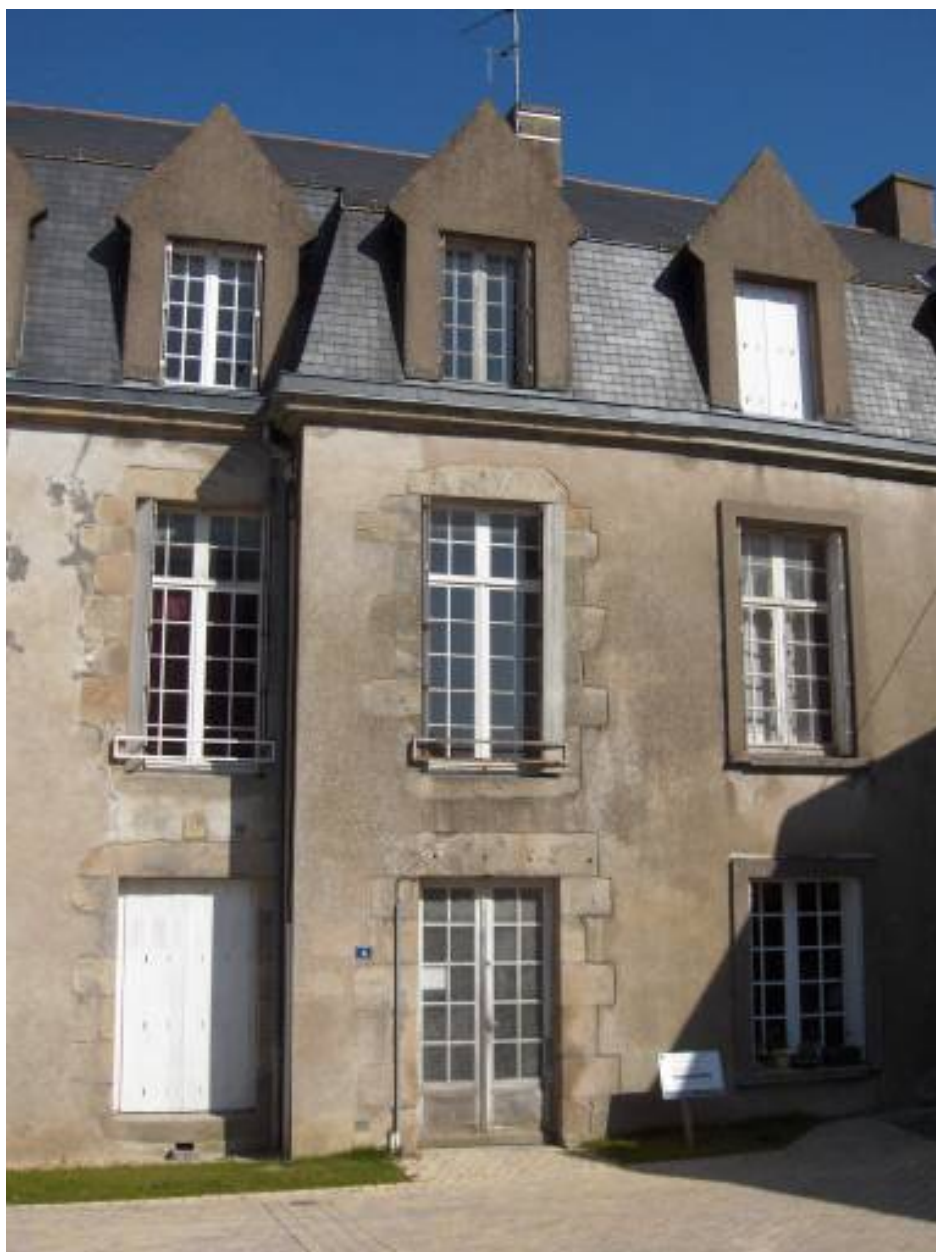
Détail de la façade sud.  
Phot. Frédéric Dufrêche  
IVR52\_20074405044NUCA

Détail de la façade sud.

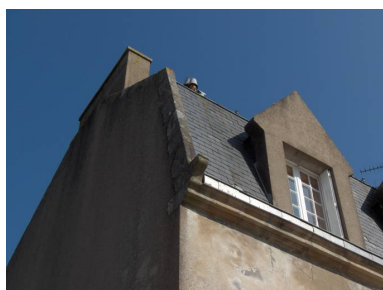
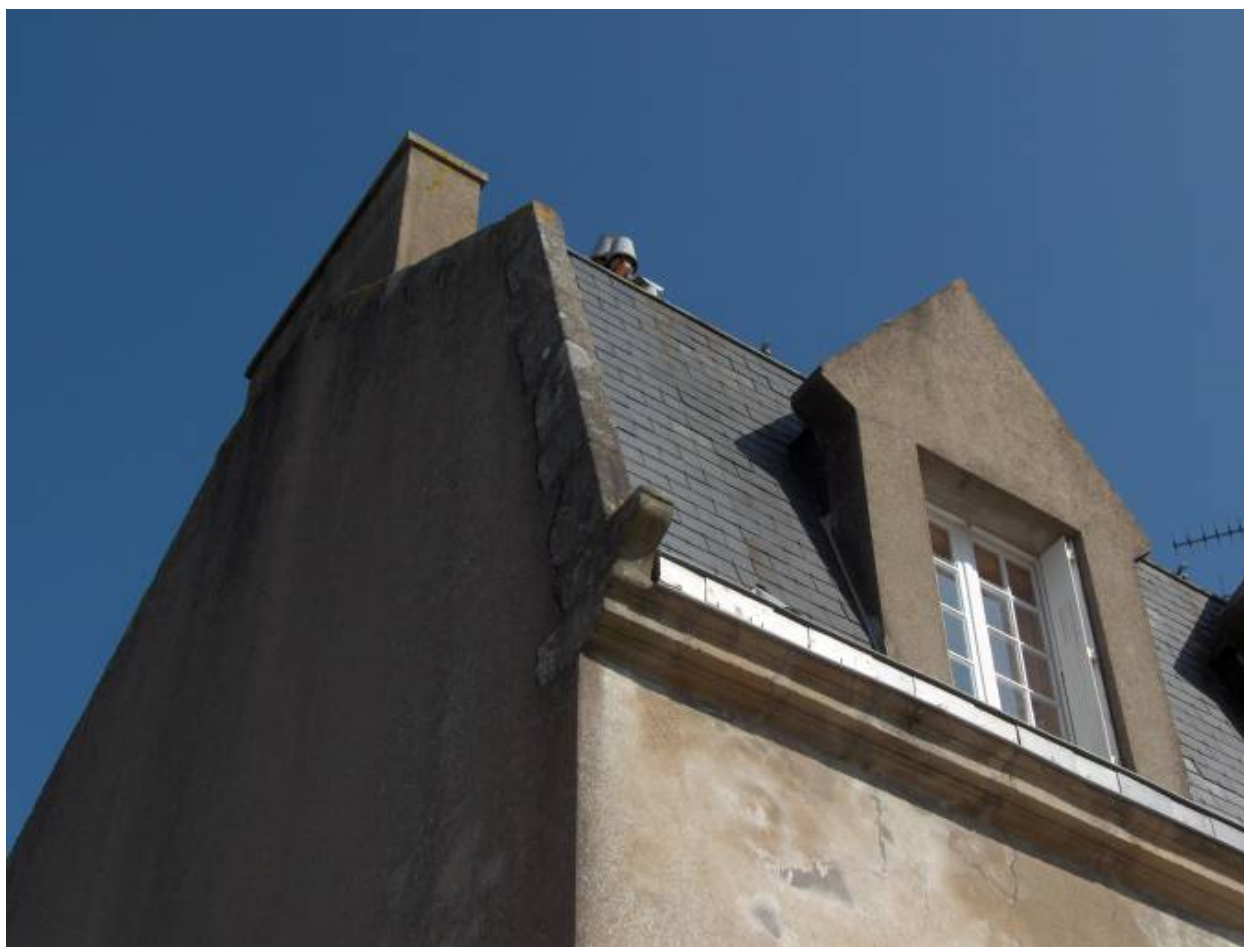
Détail de la toiture à pans  
brisés sur la façade sud.  
Phot. Frédéric Dufrêche  
IVR52\_20074405045NUCA

Détail de la toiture à pans brisés sur la façade sud.

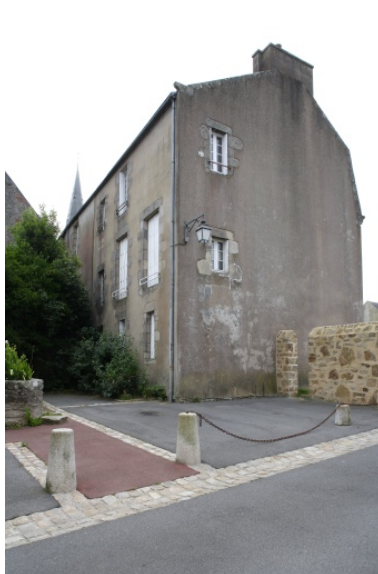
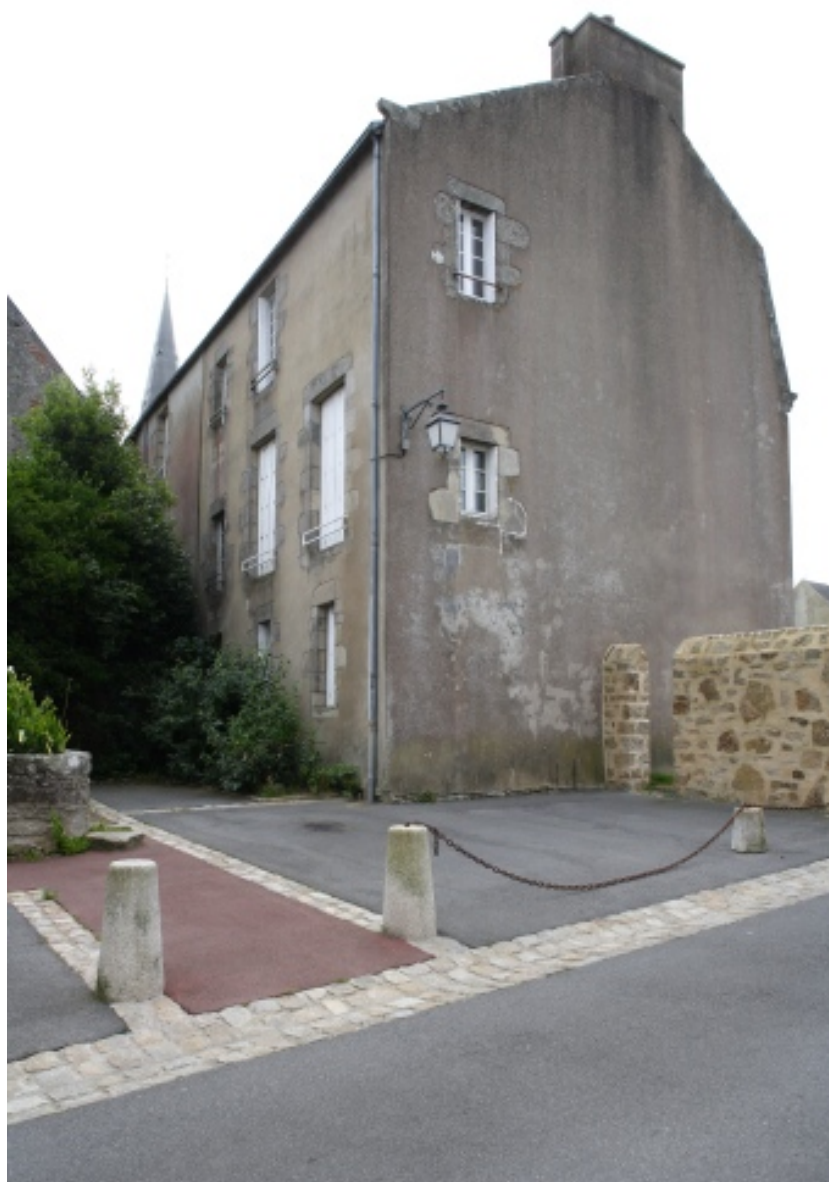
Pignon et façade postérieure.  
Phot. Denis Pillet  
IVR52\_20074401075NUCA

Pignon et façade postérieure.

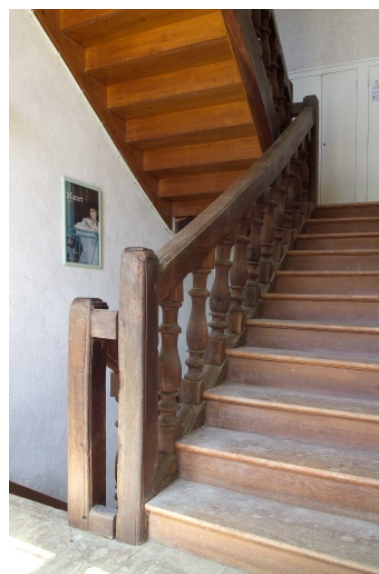
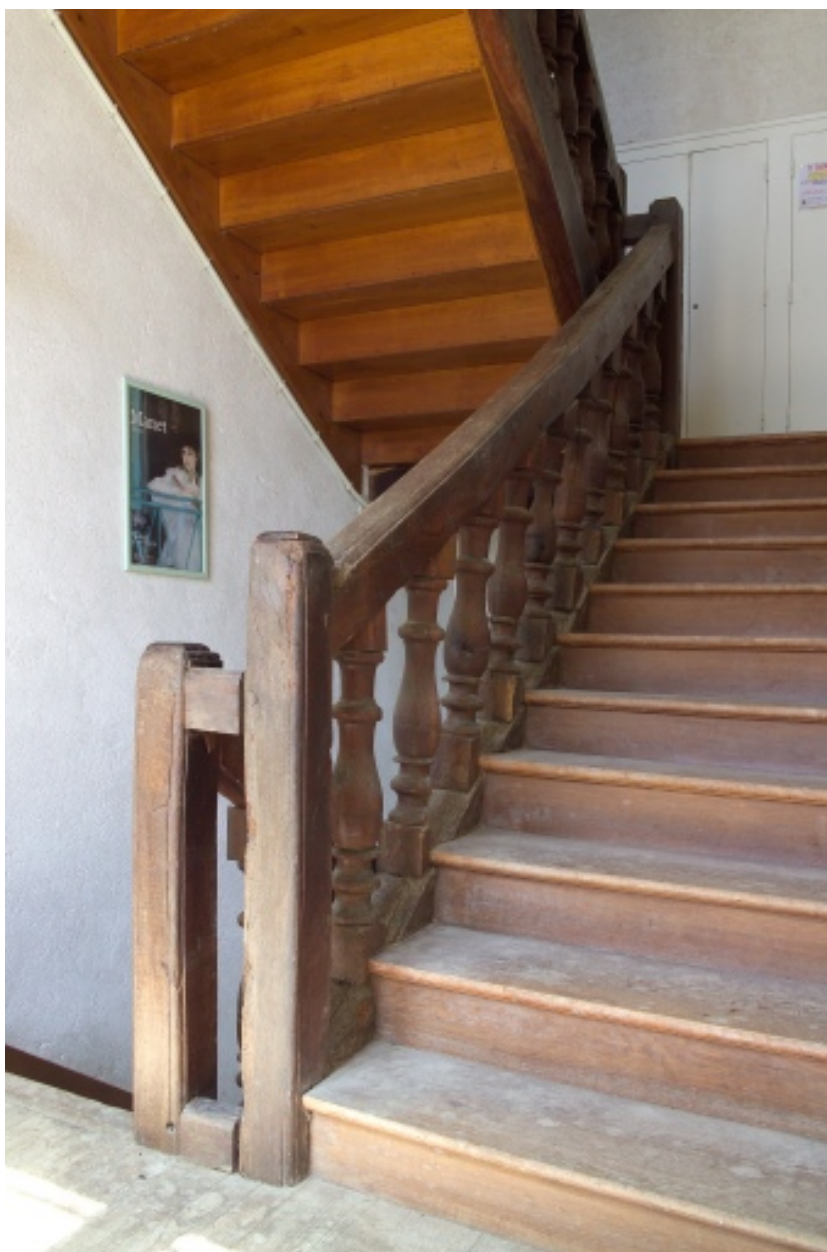
Vue de l'escalier depuis le  
palier du premier étage.  
Phot. Denis Pillet  
IVR52\_20074400732NUCA

Vue de l'escalier depuis le palier du premier étage.

À l'intérieur, le bâtiment est divisé par deux murs de refend en pierre à l'Est et une cloison à l'Ouest. Il se dégage ainsi par niveau, trois vastes salles séparées par une cage d'escalier qui reçoit un escalier en bois rampe sur rampe à balustres tournées du XVIIe siècle. L'escalier n'est pas en place. Il a été déplacé au Sud car au rez-de-chaussée, il condamne une porte dans le mur de refend. De plus il ne bénéficie pas de l'éclairage des petites fenêtres de la façade postérieure. Il semble installé dans une cage beaucoup plus grande qu'à l'origine (balustres trop petites pour la largeur des volées). Plusieurs cheminées à consoles du XVIIe siècle ont été observées dans les appartements : trois au premier étage, une au dernier étage. Une pierre d'évier en granite est installée au rez-de-chaussée dans l'allège d'une fenêtre de la façade postérieure. Sur le palier du premier étage on remarque deux grandes portes doubles à panneaux de style Louis XIV.

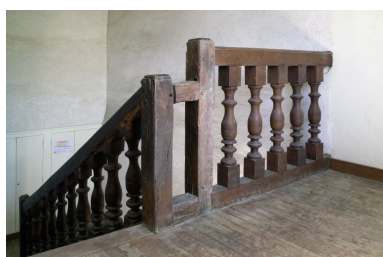
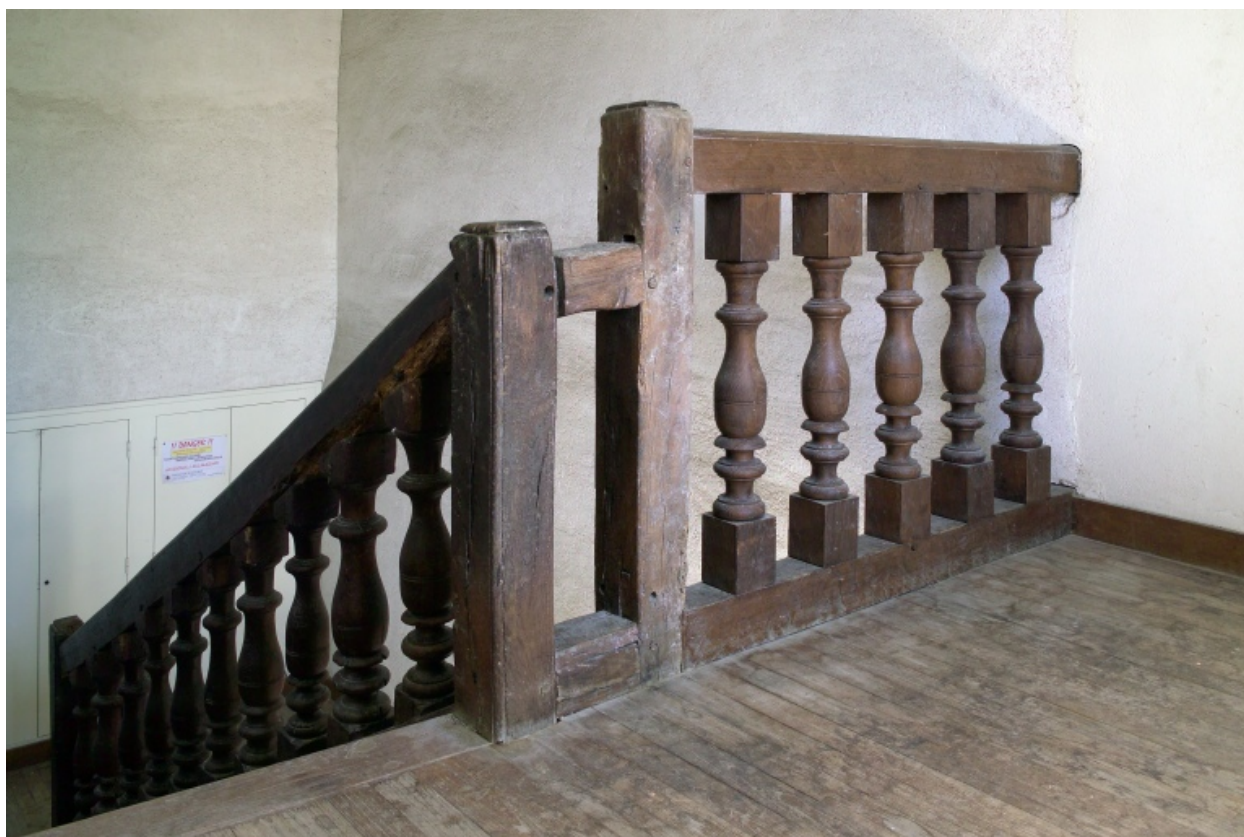
Vue de l'escalier depuis le  
palier du dernier niveau.  
Phot. Denis Pillet  
IVR52\_20074400738NUCA

Vue de l'escalier depuis le palier du dernier niveau.

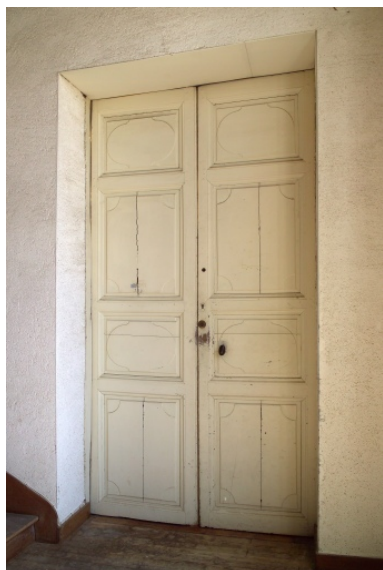
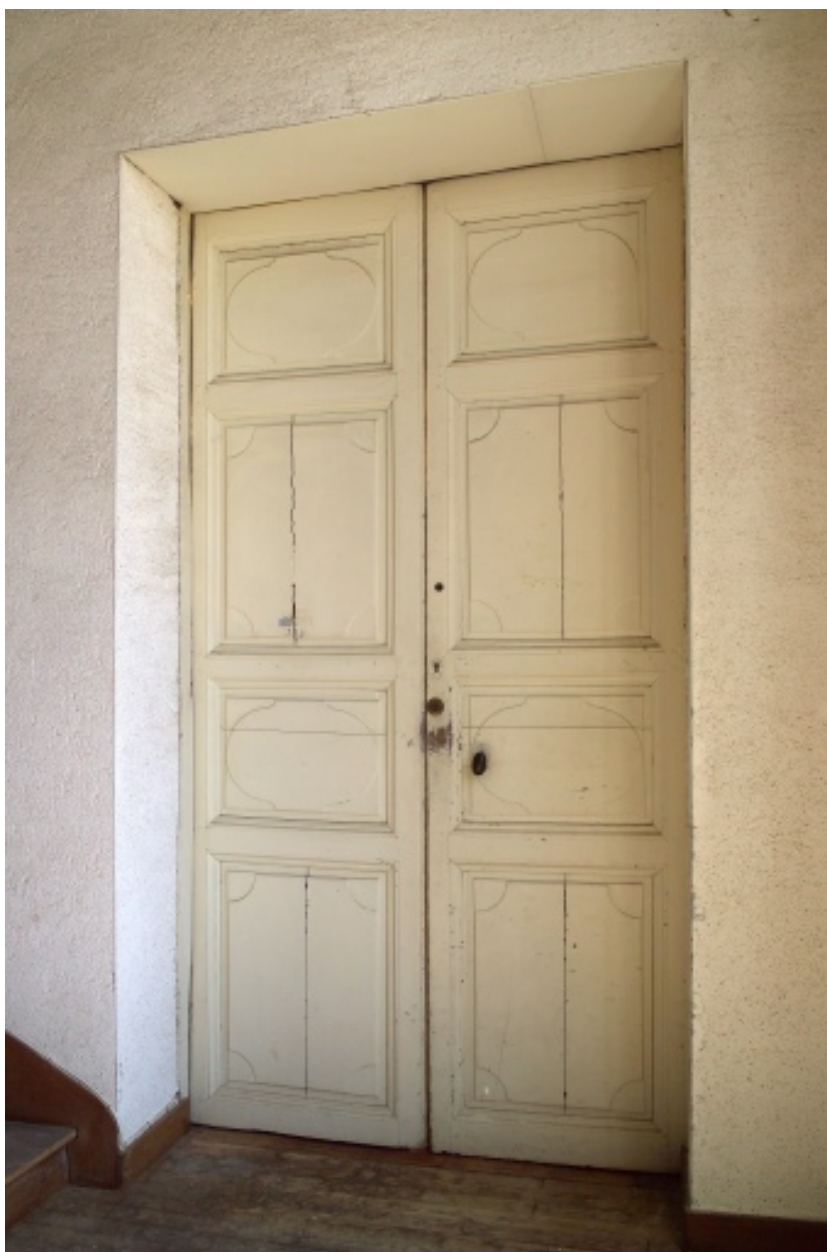
Porte de l'appartement  
est, premier étage.  
Phot. Denis Pillet  
IVR52\_20074400730NUCA

Porte de l'appartement est, premier étage.

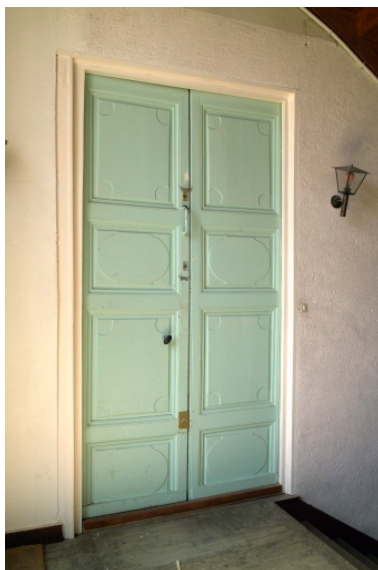
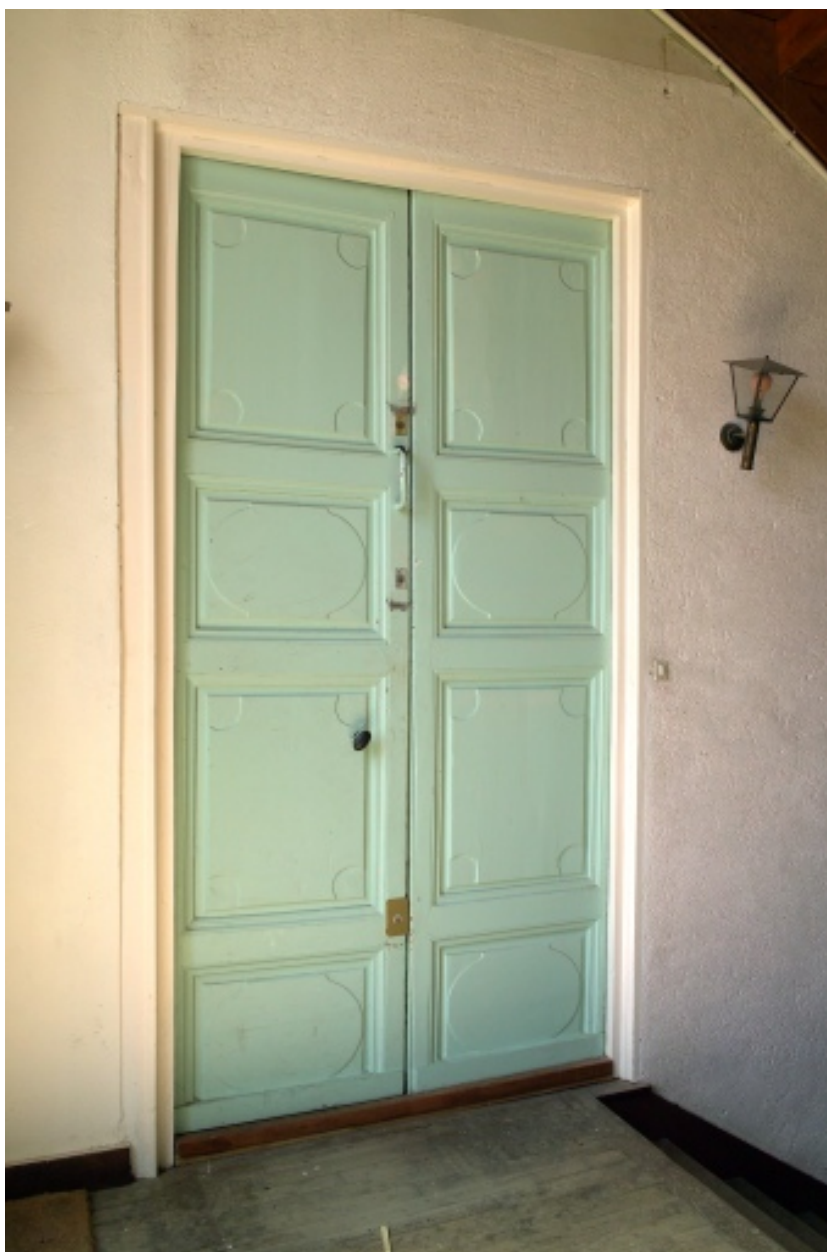
Porte de l'appartement  
ouest, premier étage.  
Phot. Denis Pillet  
IVR52\_20074400731NUCA

Porte de l'appartement ouest, premier étage.

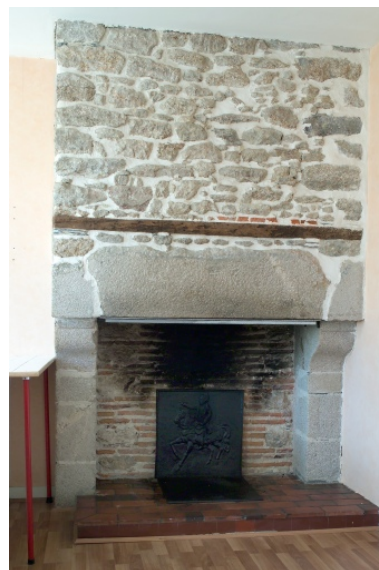
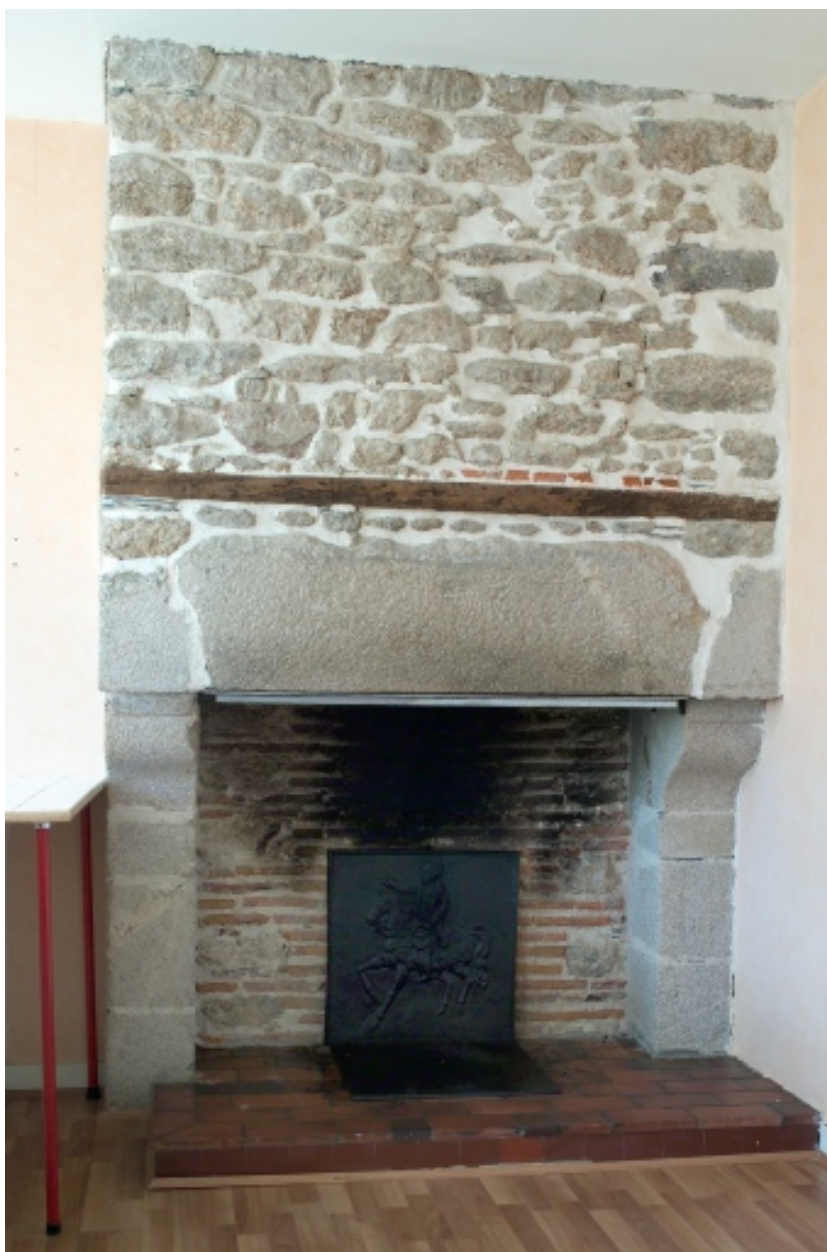
Cheminée de l'appartement  
ouest, étage sous comble.  
Phot. Denis Pillet  
IVR52\_20074400734NUCA

Cheminée de l'appartement ouest, étage sous comble.

Malgré les remaniements du XXe siècle, cette demeure conserve des éléments intéressants du XVIIe siècle : cheminées à consoles, pierre d'évier, portes, escalier. L'appartement ouest du rez-de-chaussée et l'appartement est du dernier niveau n'ont pu être

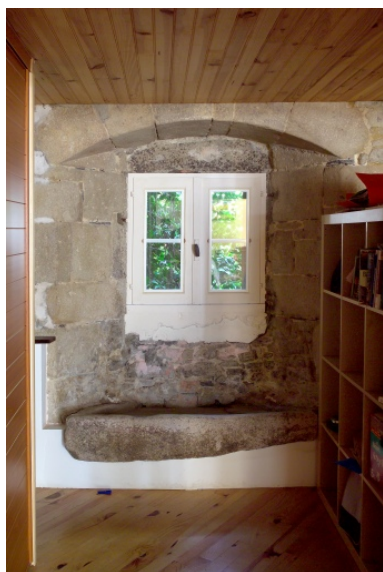
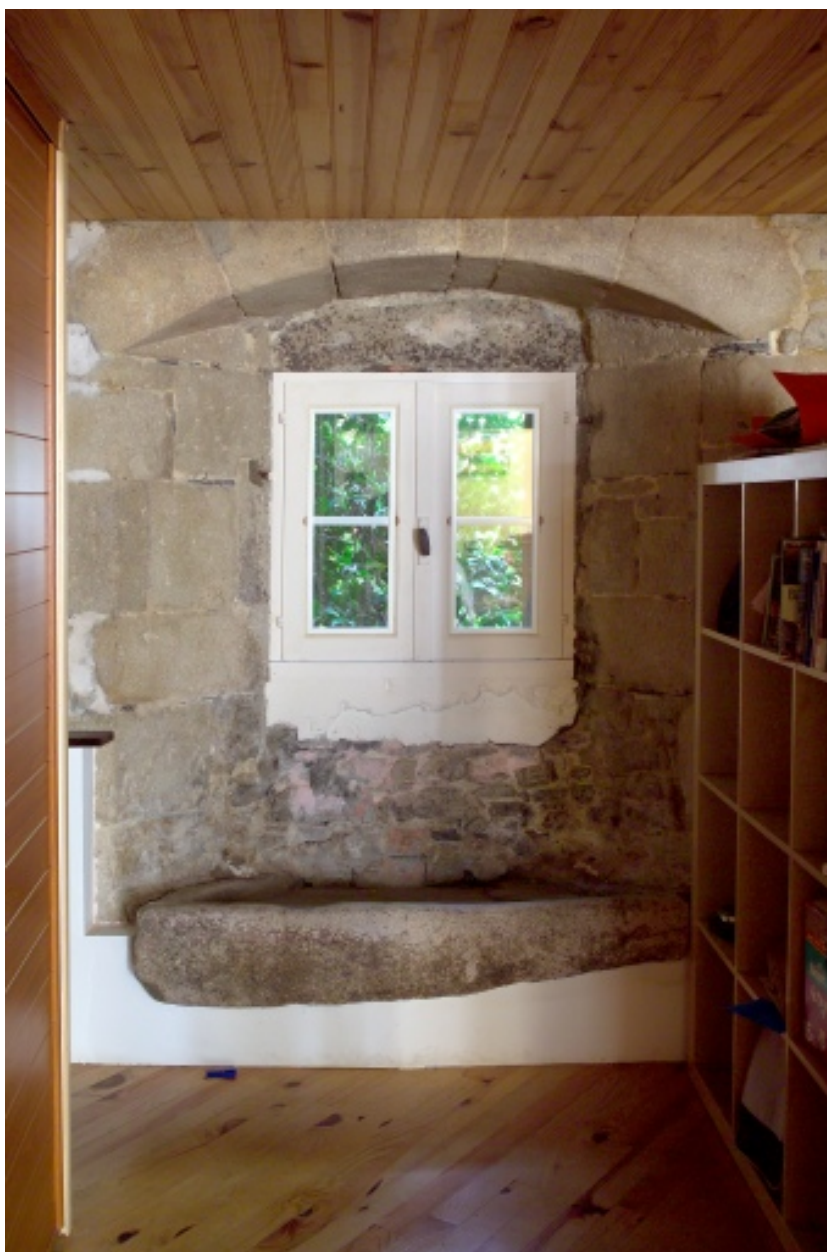
Fenêtre avec évier dans  
l'appartement est au rez-de-chaussée.  
Phot. Denis Pillet  
IVR52\_20074400762NUCA

Fenêtre avec évier dans l'appartement est au rez-de-chaussée.

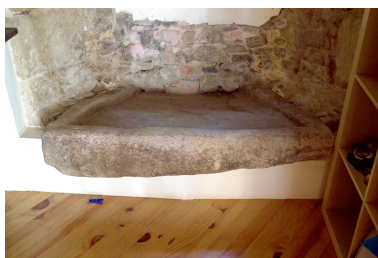
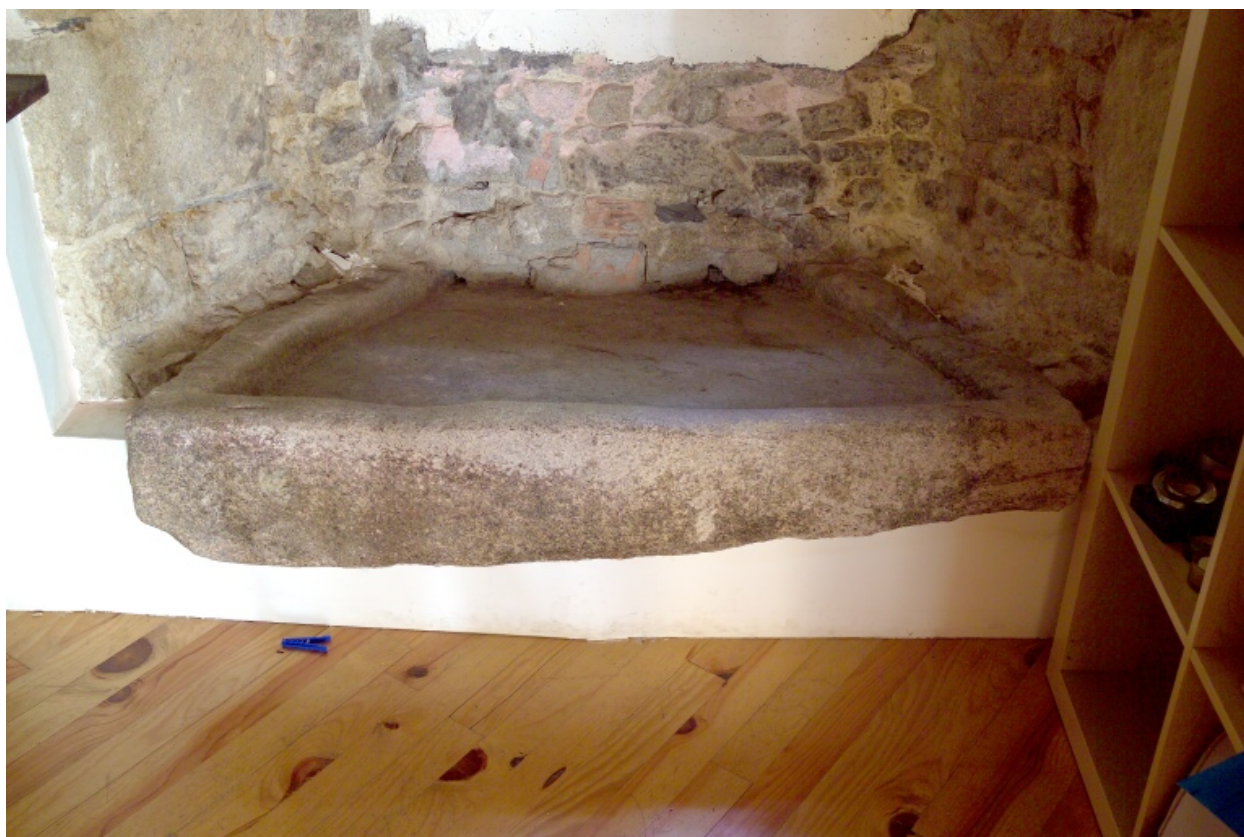
Détail de l'évier de l'appartement  
est au rez-de-chaussée.  
Phot. Denis Pillet  
IVR52\_20074400763NUCA

Détail de l'évier de l'appartement est au rez-de-chaussée.

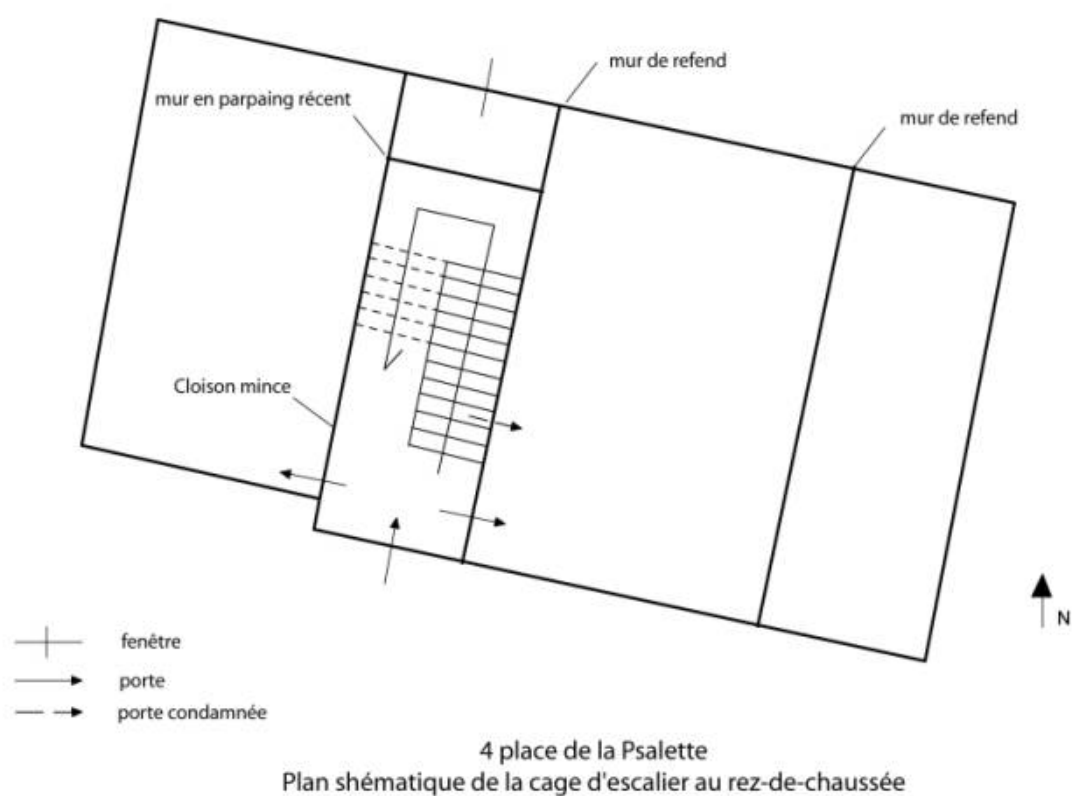
Plan schématique de la cage  
d'escalier au rez-de-chaussée.  
Dess. Frédéric Dufrêche  
IVR52\_20074403092NUD

Plan schématique de la cage d'escalier au rez-de-chaussée.

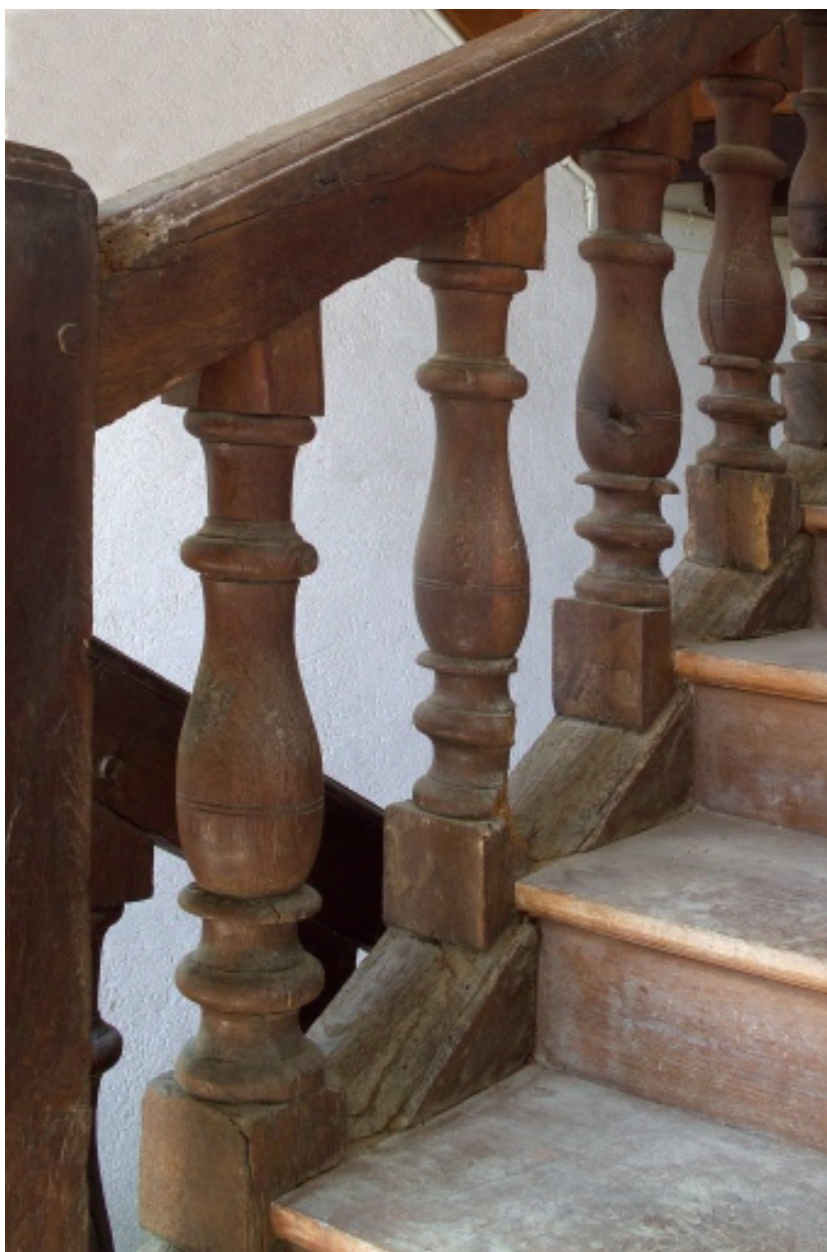
Détail des balustres de l'escalier.

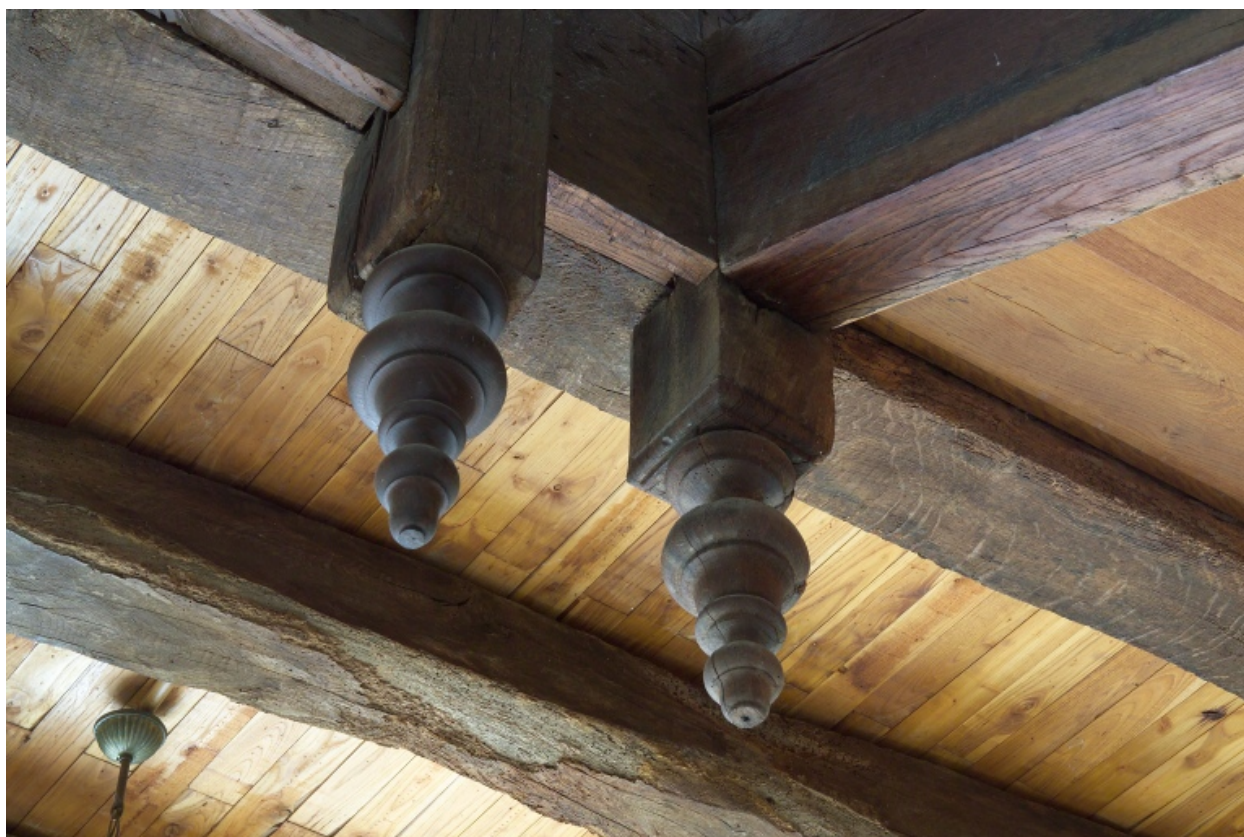
Détail des poinçons pendants de l'escalier.
