Pays de la Loire, Maine-et-Loire  
Angers  
quartier Centre-ville  
32 bis rue Lenepveu , 8 rue de l' Espine

## Hôtel de Pincé, actuellement musée Pincé, 32 bis rue Lenepveu

Numéro de dossier : IA49000902  
Date de l'enquête initiale : 1983  
Date(s) de rédaction : 1990  
Cadre de l'étude : inventaire topographique Angers intra-muros  
Degré d'étude : étudié  
Référence du dossier Monument Historique : PA00108892

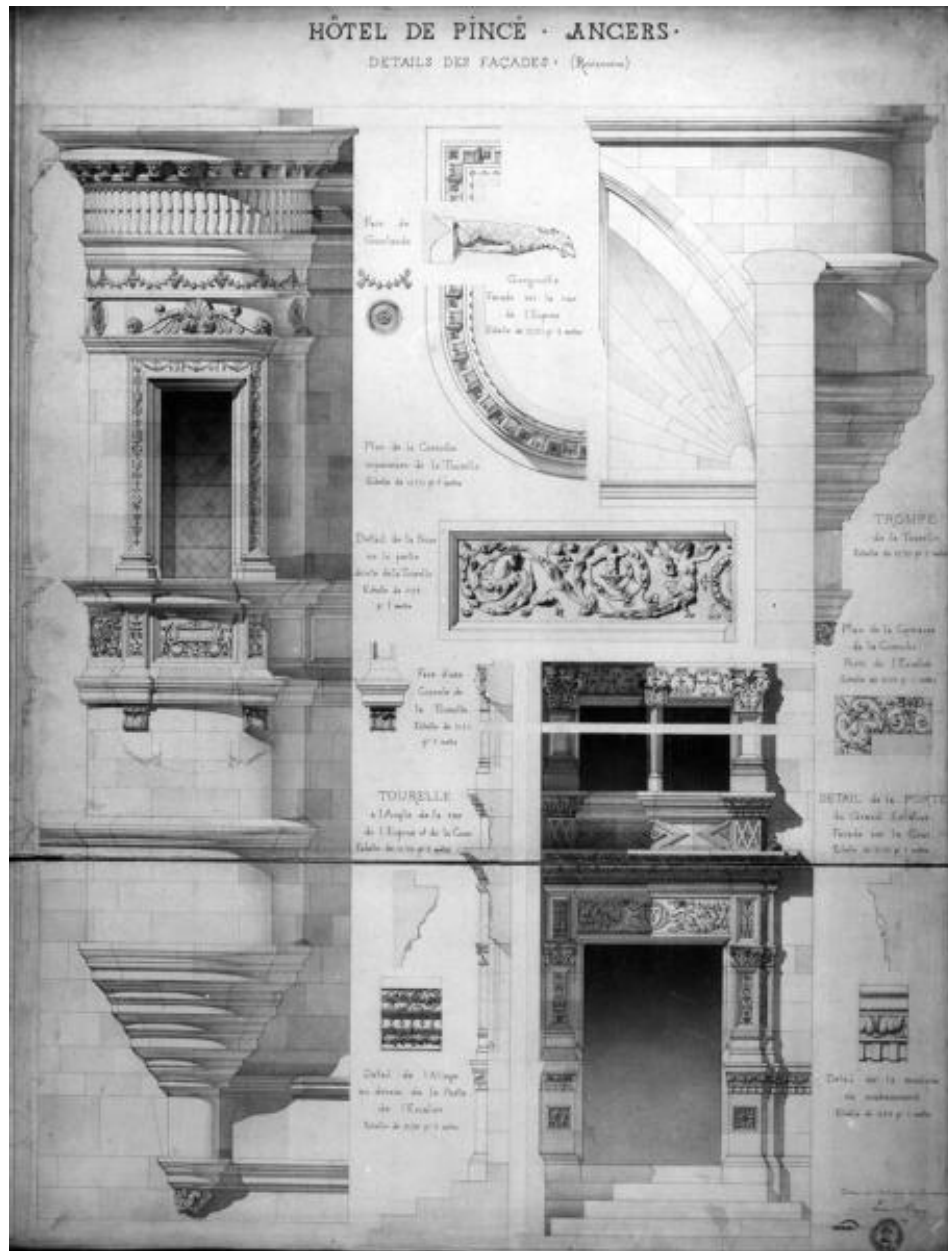
Projet de restauration : détails d'élévations, (tourelle, troupe, porte sur cour), plan, éch. 0,10 et 0,25 pm. 107 x 83 cm, par L. Magne, 1876-1877. (MAP ; 8106).

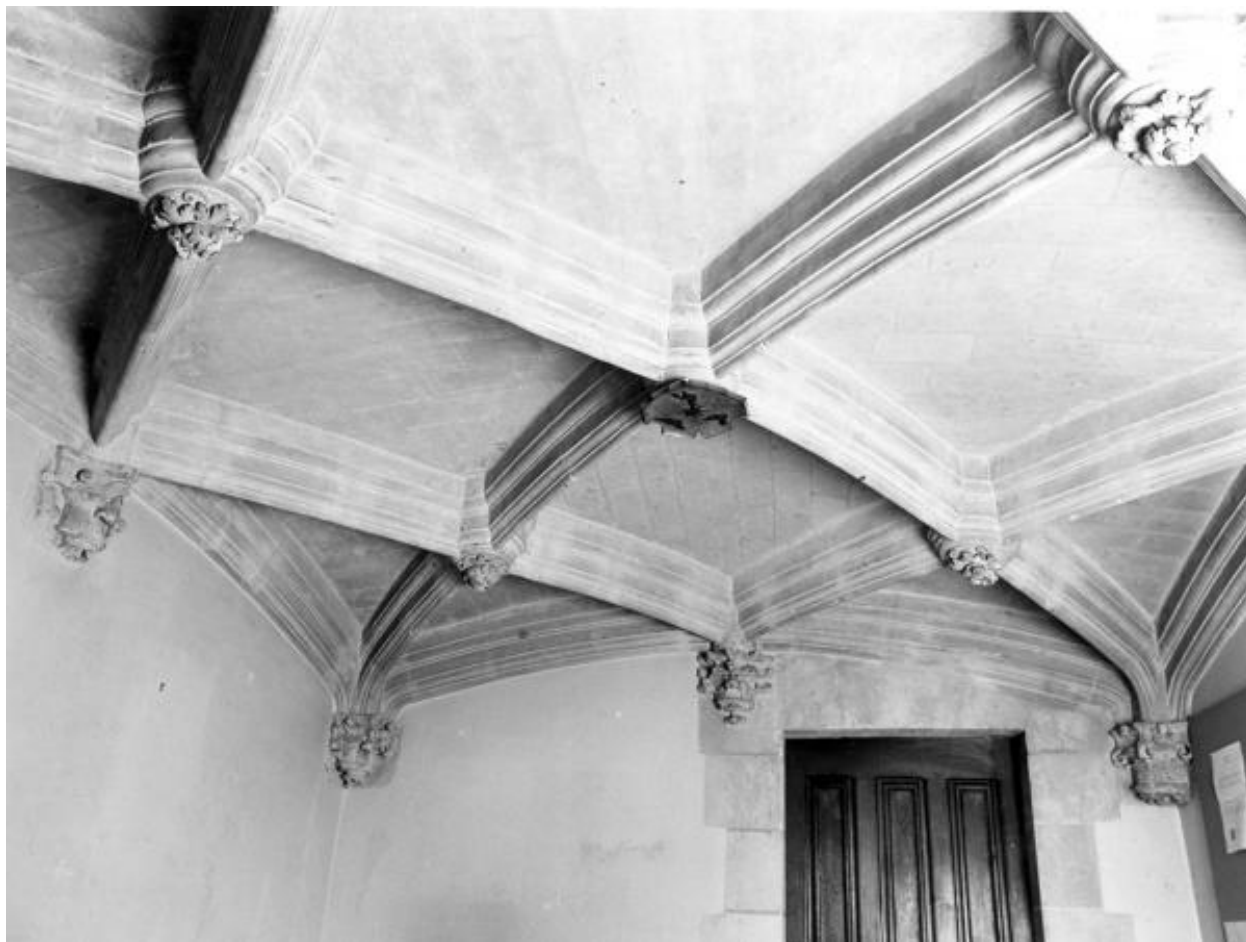
Corps d'escalier, 1er niveau, vestibule entre les deux corps : vue d'ensemble avec la voûte et la porte d'accès au corps de logis droit.

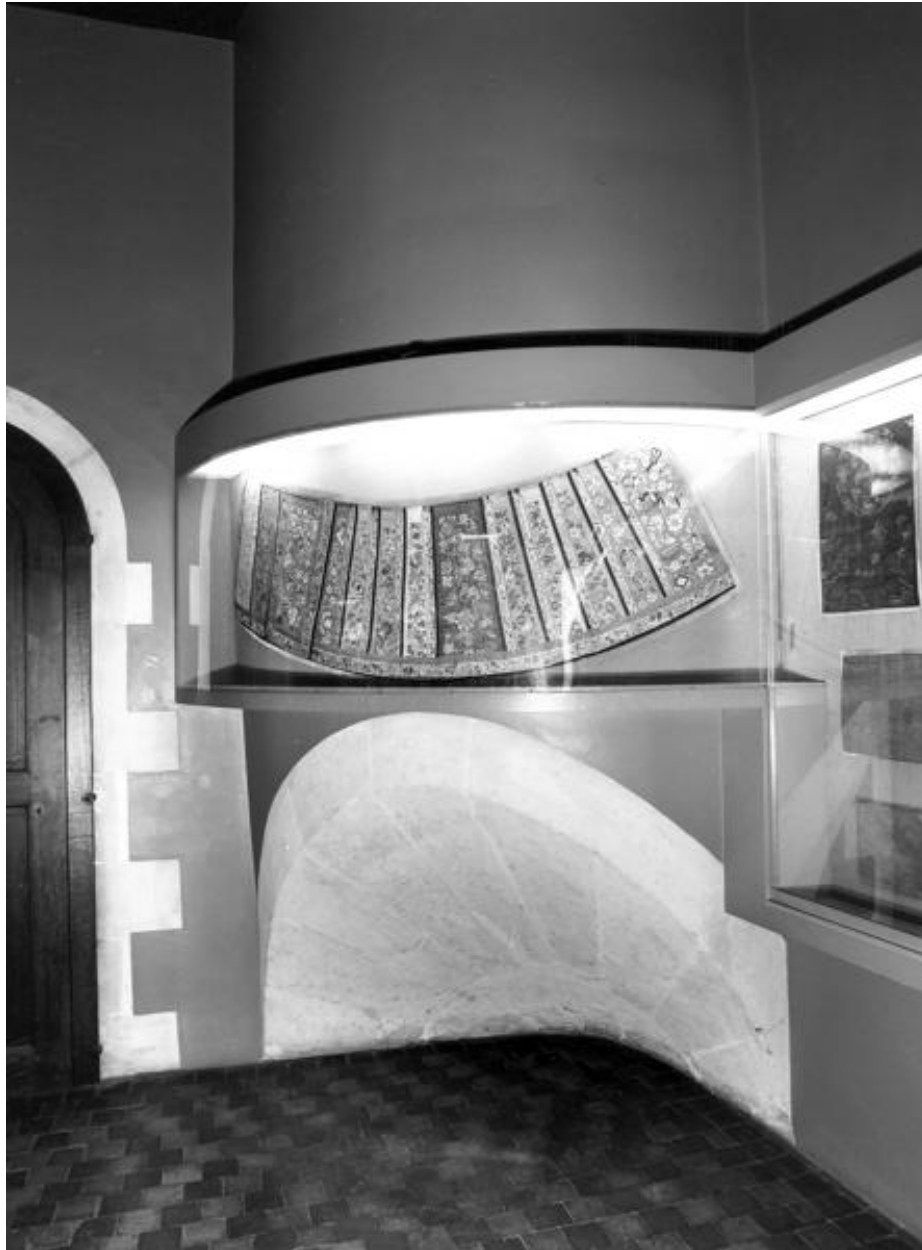
Corps d'escalier, cabinet du 3e niveau, angle antérieur droit : trompe et volume de l'escalier d'accès à la chambre haute.

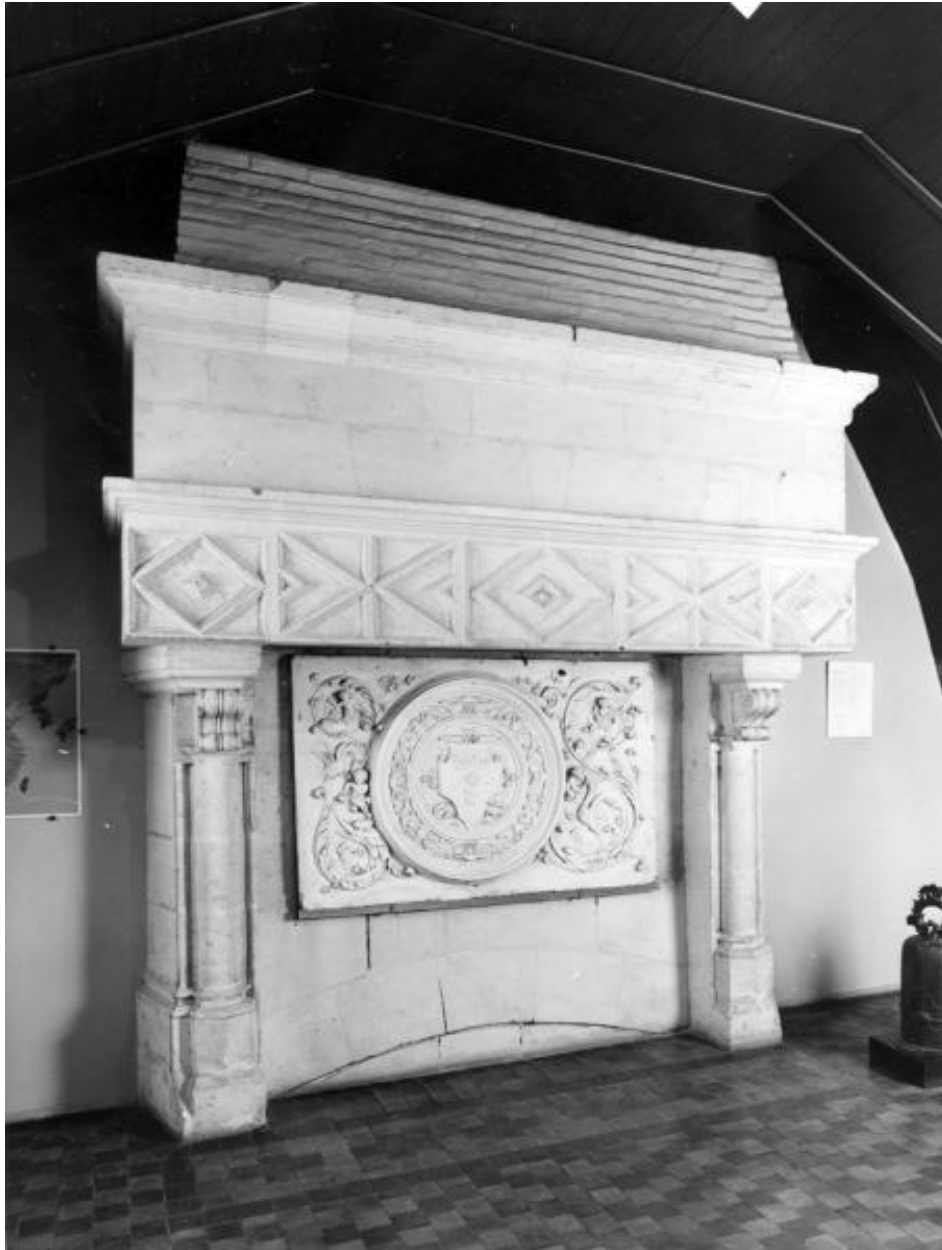
Corps de logis gauche, étage de comble, mur gauche : cheminée.

La cheminée ancienne du comble du logis de gauche présente des piédroits en forme de colonne avec des consoles portant un manteau à motif de triangles et losanges. Les autres cheminées, modernes, sont à décor Renaissance plus ou moins orné : la plus riche dans la grande salle du rez-de-chaussée présente un décor de pilastres, de rinceaux et de frise de balustres, de couronnes végétales avec les blasons des commanditaires. Les portes donnant sur l'escalier sont d'un style François 1er, avec des panneaux à motifs de triangles et losanges.

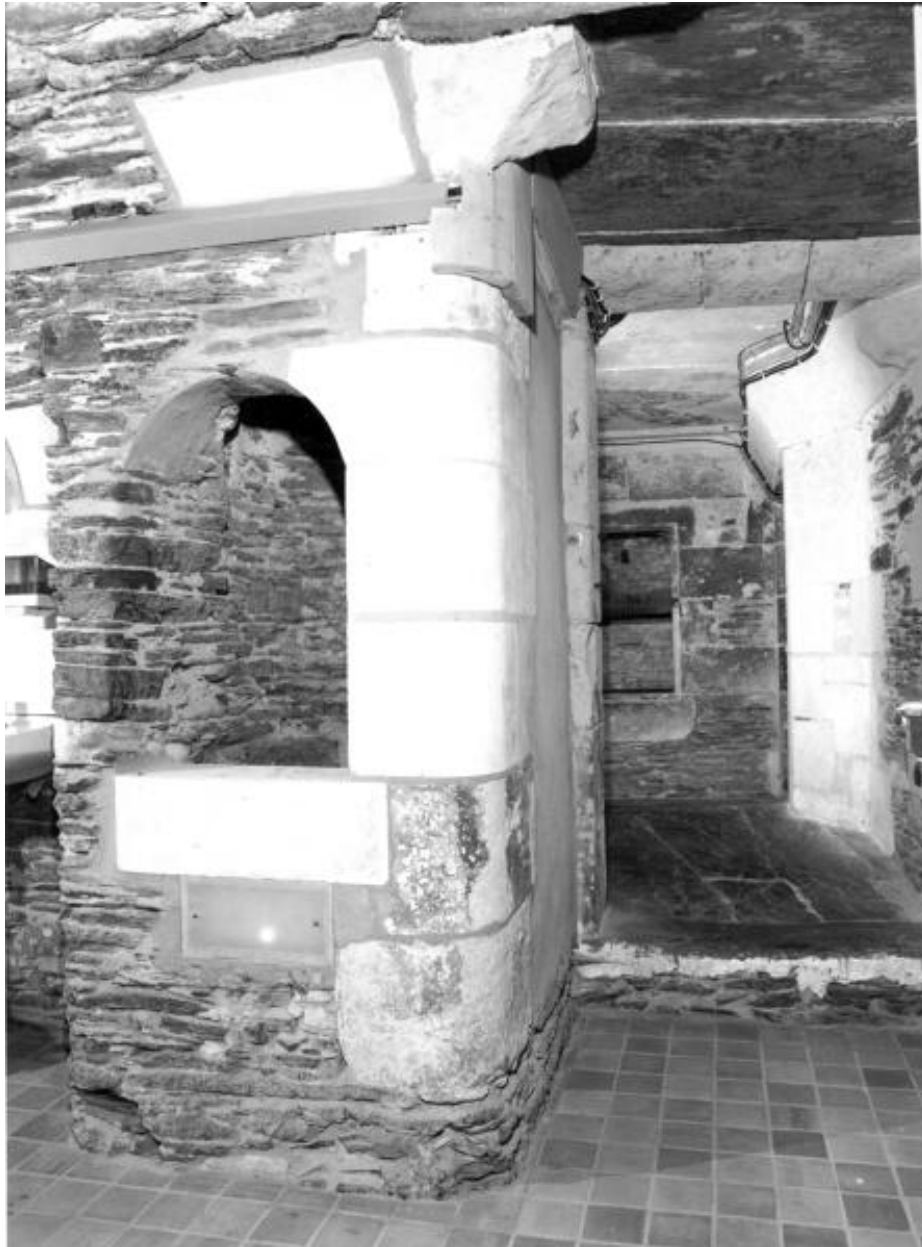
Etage de soubassement, pièce située sous le vestibule, mur antérieur : puits et accès à la cage d'escalier.
