Pays de la Loire, Sarthe
Tuffé Val de la Chéronne
rue de l' Étang

Pont, lavoir et abreuvoir communaux, rue de l'Étang

Numéro de dossier : IA72058939

Cadre de l'étude : inventaire topographique Bourgs et petites cités du Perche sarthois

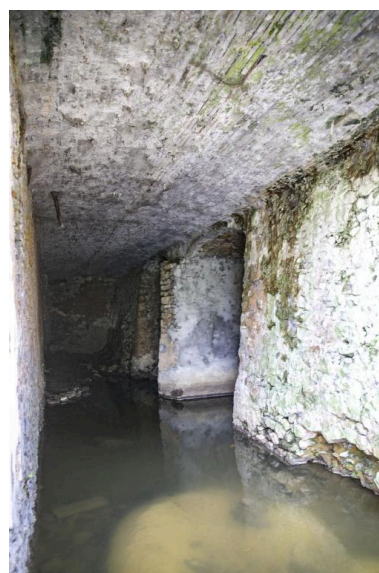
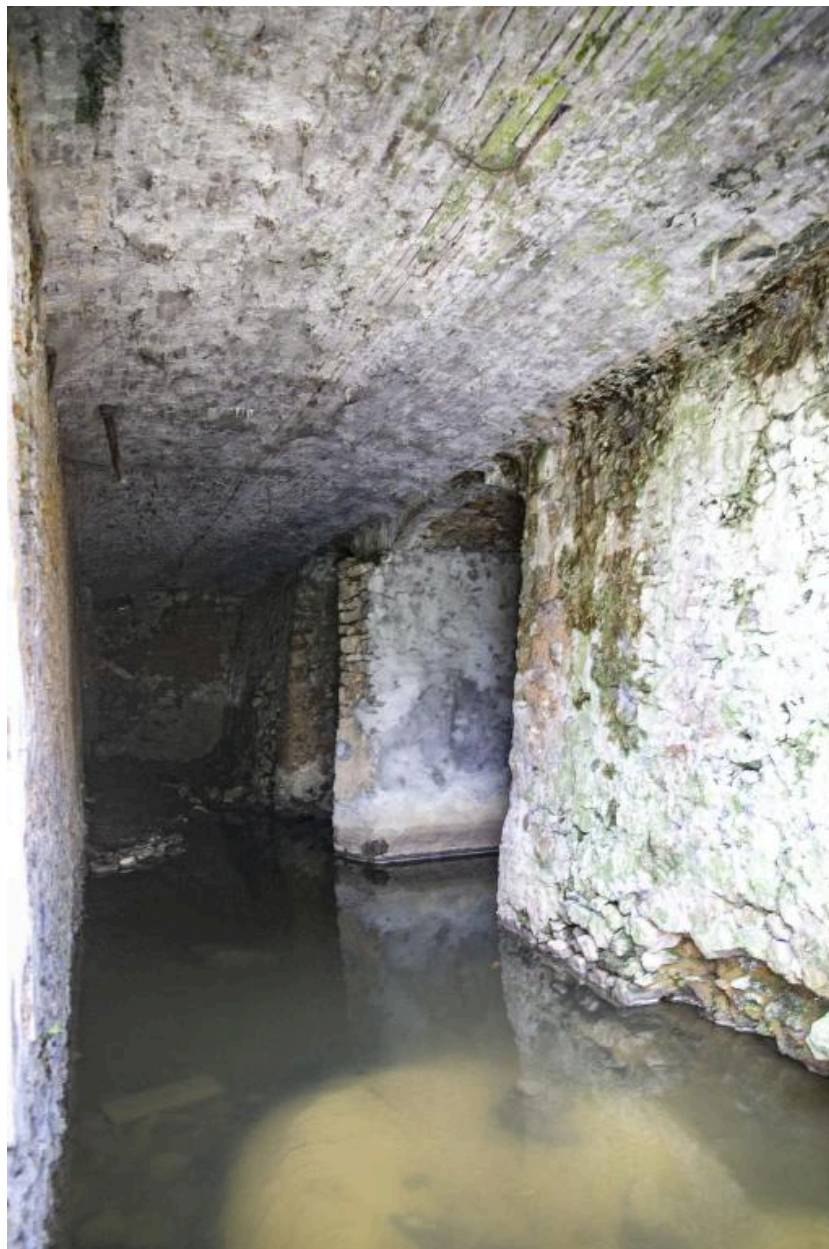
Le pont côté nord.
Phot. Pierre-Bernard Fourny
IVR52_20197202938NUCA

Le pont côté nord.

Le pont, aménagé dans l'ancienne digue du grand étang, comprend deux arches segmentaires avec, à proximité, l'ancienne bonde de l'étang. Au nord, il est masqué par une maison construite sur l'emprise de l'ancien étang et dont la terrasse surplombe la Chéronne qui effectue un coude pour la contourner. Au sud, soutenu par un gros contrefort, il est flanqué du lavoir public et de l'ancien abreuvoir. Le lavoir, de plan en L, est couvert en appentis et repose sur des poteaux en bois sur plots maçonnés. On observe dans le mur de soutènement deux cavités, la première est une ancienne évacuation des eaux provenant du coteau, la seconde avec encadrement en brique pourrait l'avoir remplacée lorsque le lavoir fut agrandi et que la première se trouva condamnée. La bassin aujourd'hui cimenté servait également d'abreuvoir pour les animaux.

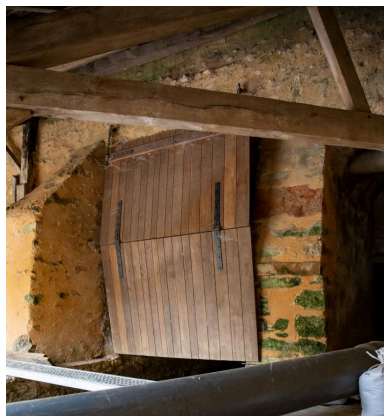
Une arche du pont sous le lavoir.
Phot. Pierre-Bernard Fourny
IVR52_20197202504NUCA

Une arche du pont sous le lavoir.

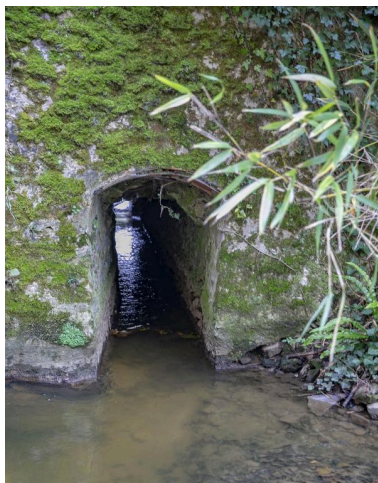
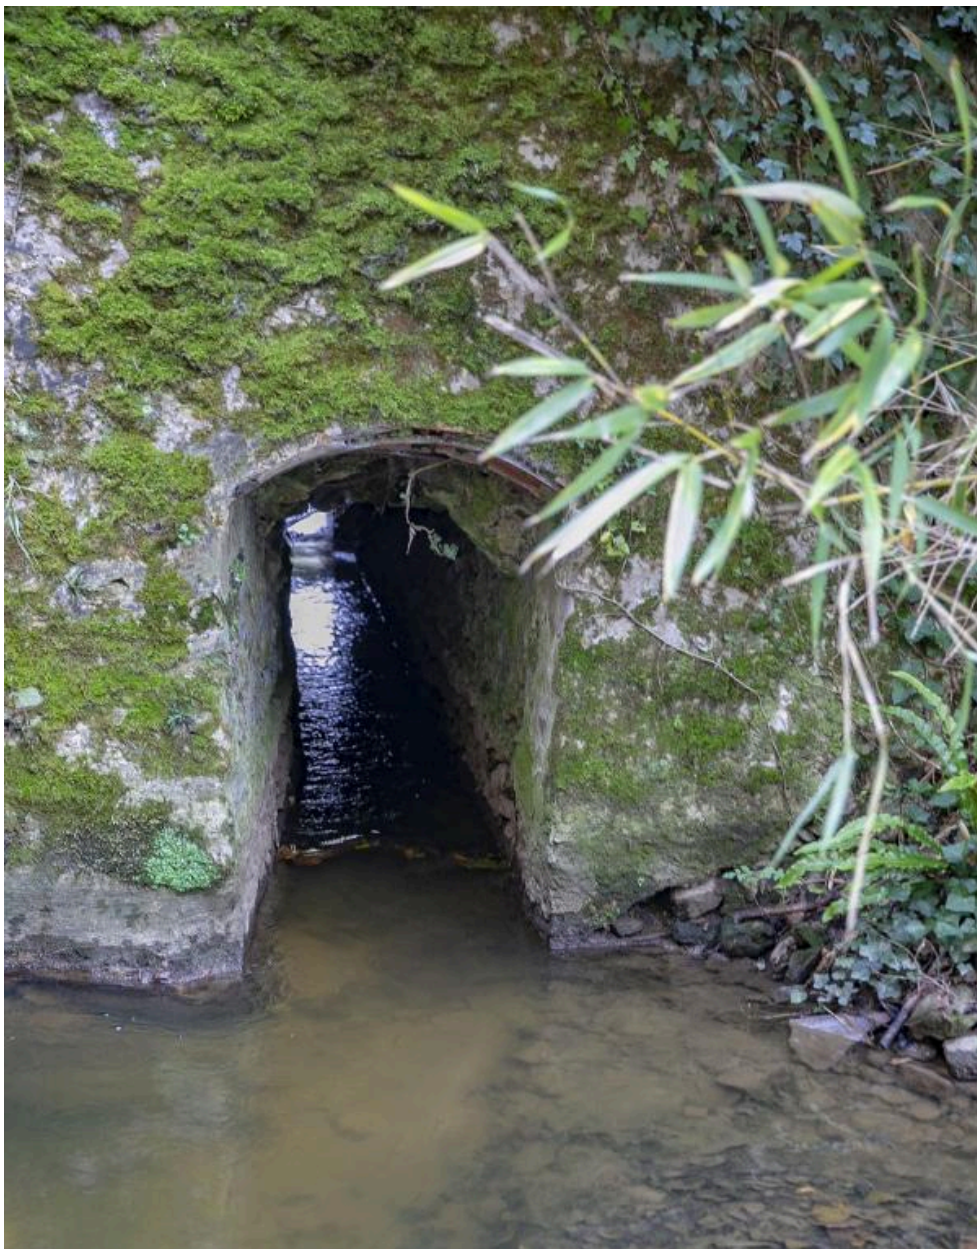
La bonde de l'ancien grand étang.
Phot. Pierre-Bernard Fourny
IVR52_20197202937NUCA

La bonde de l'ancien grand étang.

plaçait en amont du petit étang du moulin (encore en place) et remontait jusqu'au château de Chéronne, les documents d'archives révèlent que la tête de la pièce d'eau avançait jusqu'au bourg et se trouvait au même niveau que le petit étang, ce qui explique l'importance de la digue que surmonte la rue. C'est ce que suggère le plan terrier du prieuré dressé entre 1757 et 1759, qui situe au niveau du pont du bourg "les portes de l'étang de Tuffé". Ceci est confirmé par les papiers d'une affaire de 1827-1828 consécutive à la construction de la maison actuellement 3, rue de l'Étang. On y apprend que la maison a été édiflée sur un pré qui était autrefois partie du grand étang dont un plan sommaire mentionne la bonde (évacuation) au niveau du pont. Celle-ci est d'ailleurs toujours visible.

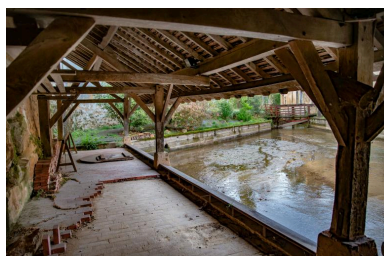
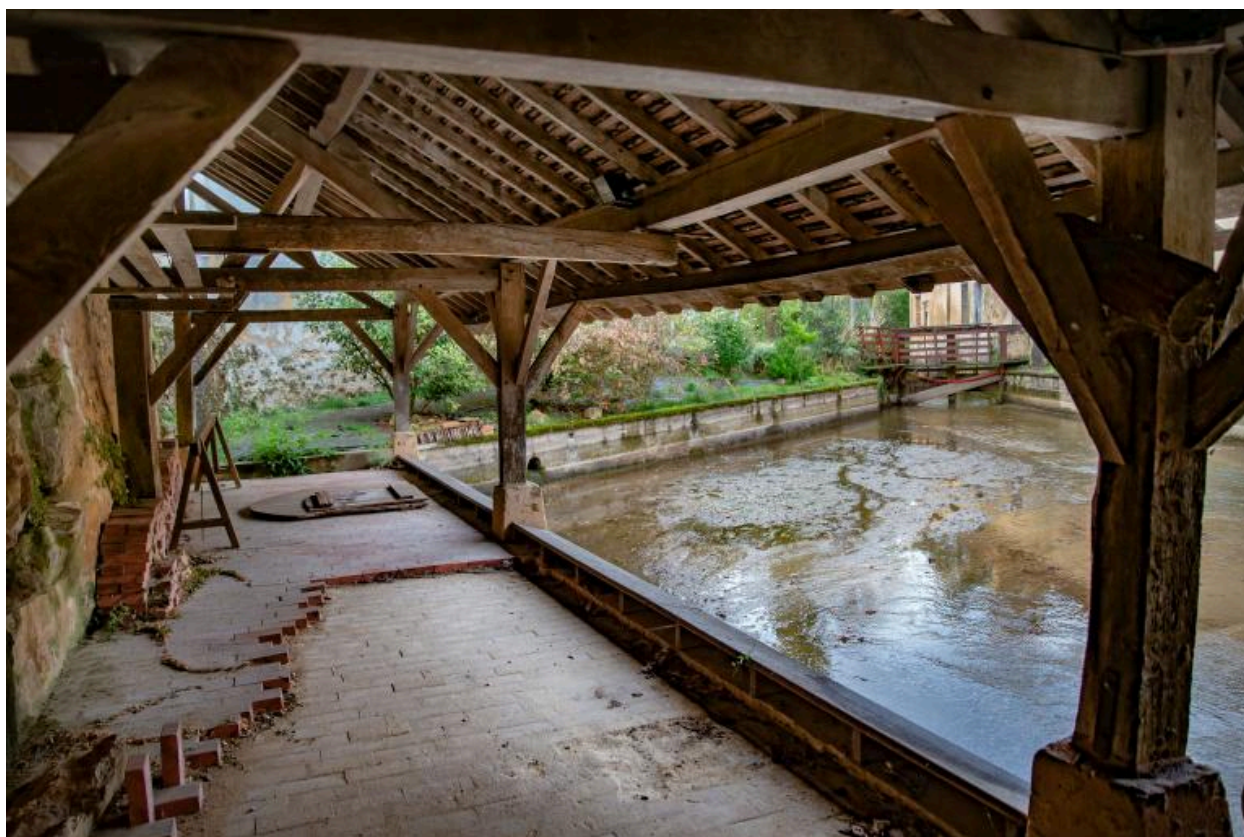
L'intérieur du lavoir.
Phot. Pierre-Bernard Fourny
IVR52_20197202505NUCA

L'intérieur du lavoir.

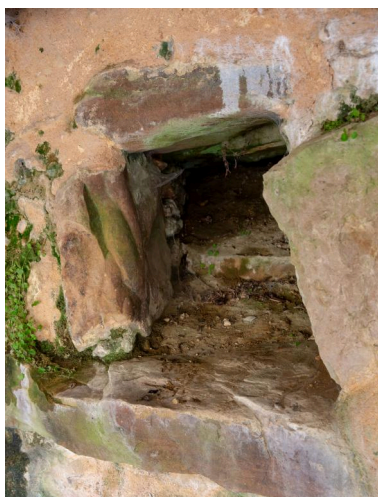
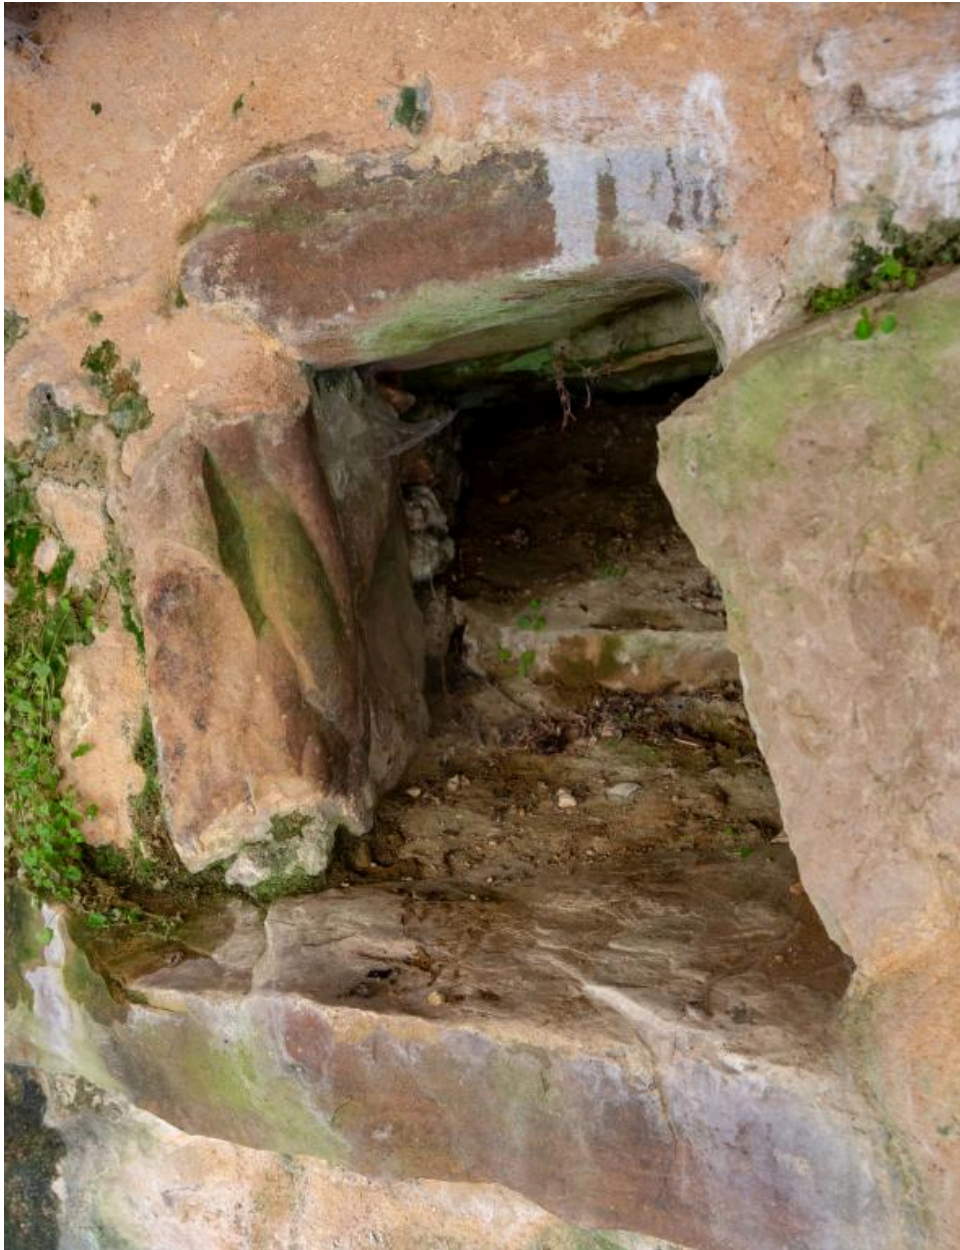
Une ancienne évacuation
des eaux de ruissellement.
Phot. Pierre-Bernard Fourny
IVR52_20197202502NUCA

Une ancienne évacuation des eaux de ruissellement.

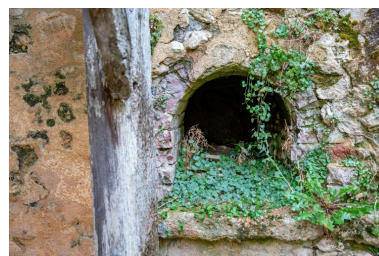
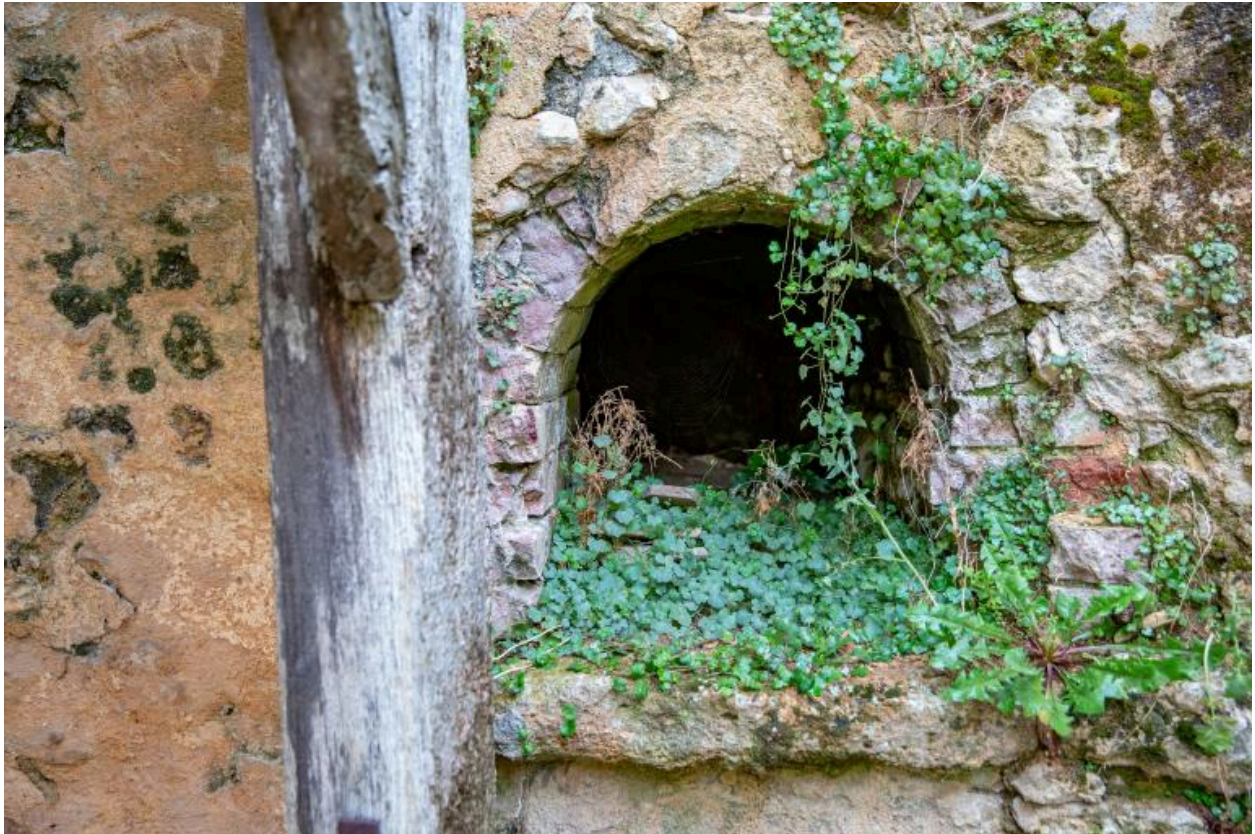
Une ancienne évacuation
des eaux de ruissellement.
Phot. Pierre-Bernard Fourny
IVR52_20197202503NUCA

Une ancienne évacuation des eaux de ruissellement.

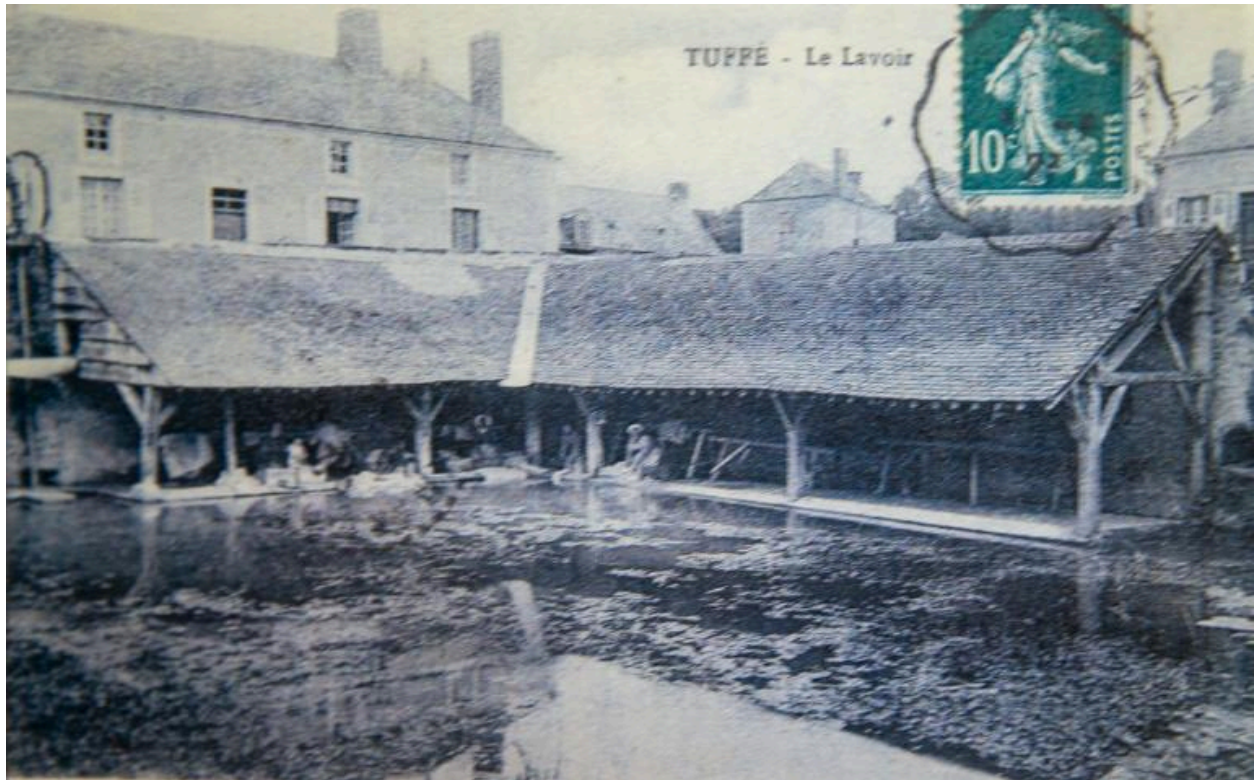
Le lavoir, carte postale du début du XXe siècle.

Au début du XIXe siècle déjà, l'ouvrage était flanqué d'un ancien lavoir et d'un abreuvoir plus ou moins à l'abandon, qu'il est question de remettre en état. Un cahier des charges des travaux, dressé en 1818 puis rayé, précise que l'abreuvoir et le lavoir devaient être reconstruits après avoir recreusé et nivelé le bassin et qu'un "portereau" en bois devait permettre de réguler le niveau de l'eau sans que celle-ci puisse refluer dans les prés en amont. Rien n'indique que les travaux furent bien réalisés, au contraire les demandes répétées de la municipalité semblent rester sans réponse. Le rétablissement du lavoir et de l'abreuvoir resurgit en 1841, mais malgré les relances répétées de la commune et de multiples devis, les travaux ne sont réalisés qu'en 1850. Le bâtiment est alors couvert en bardeau pour éviter que des tuiles ne soient cassées par les élèves de l'école de garçons voisine. En 1861, un barrage avec vanne mobile est aménagé en aval pour maintenir un niveau d'eau suffisant : il est rectifié en 1883 pour éviter l'inondation de propriétés riveraines. Le lavoir, qui ne comprend alors qu'une aile (celle adossée au pont), est restauré et agrandi en 1893 d'une aile en retour : les travaux sont réalisés par Anatole Chevalier, maçon à Tuffé. En 1921, le lavoir est réparé, le déversoir cimenté et un nouvel empellement est mis en place.

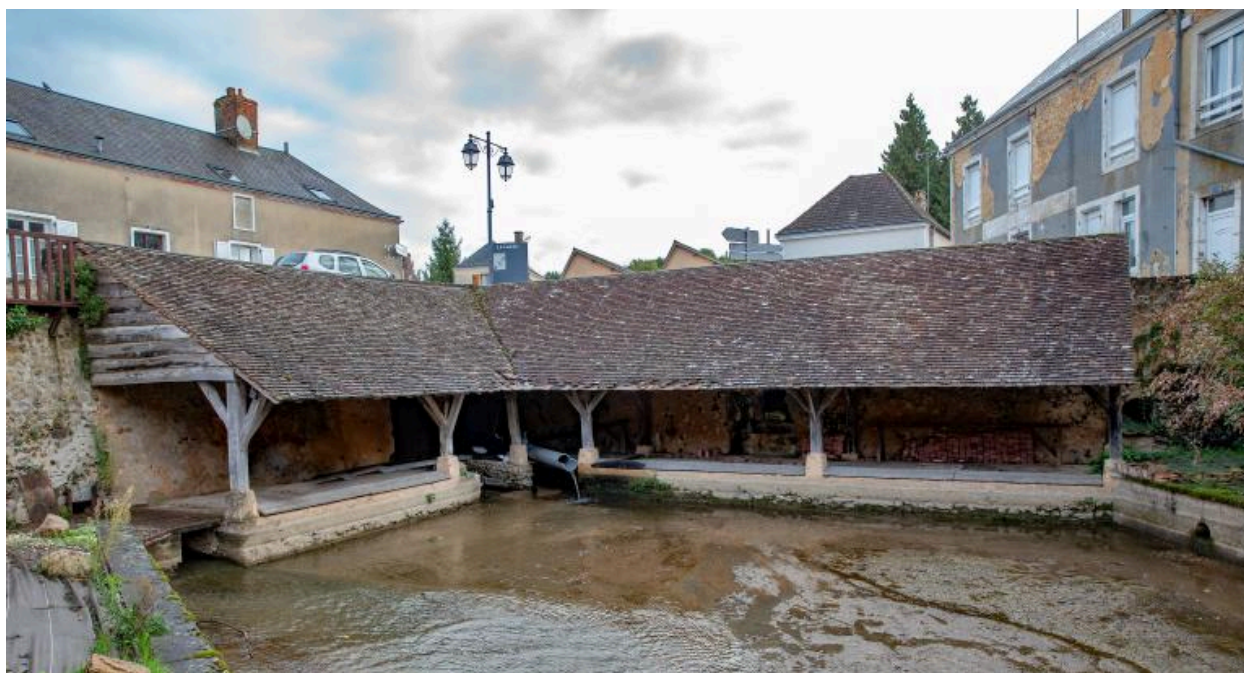
Le lavoir.
Phot. Pierre-Bernard Fourny
IVR52_20197202506NUCA

Le lavoir.
