Pays de la Loire, Mayenne
Thubœuf
rue de Lassay

Église paroissiale Saint-Martin de Thuboeuf

Numéro de dossier : IA53004270

Cadre de l'étude : inventaire topographique Canton de Lassay-les-Châteaux

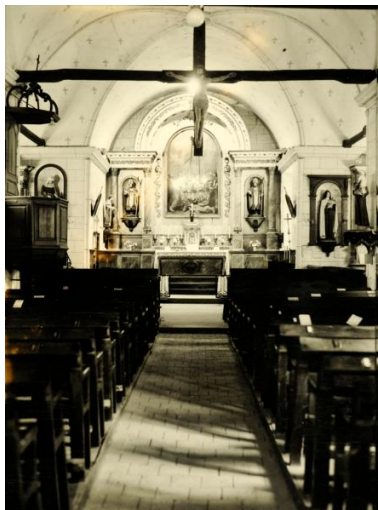
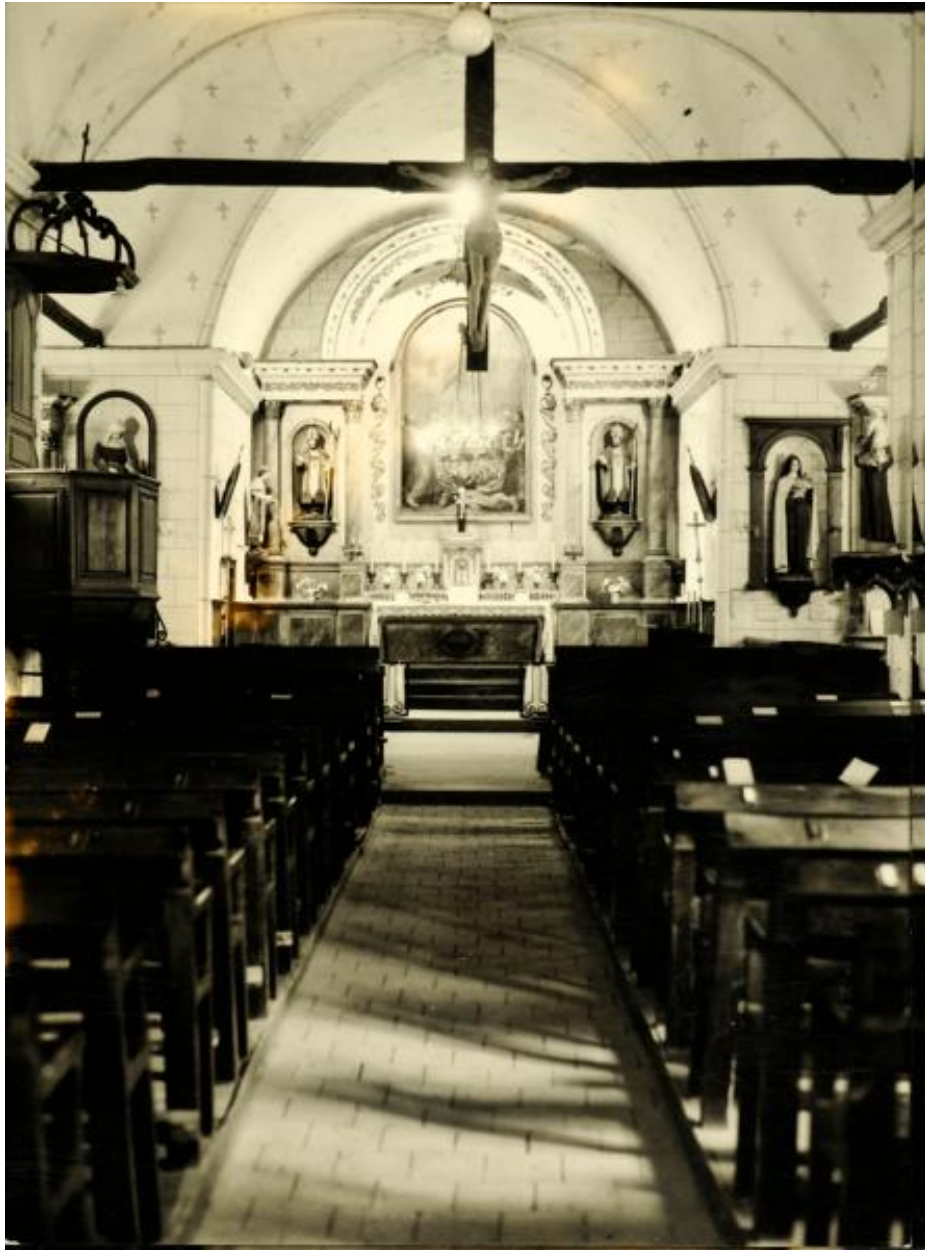
Intérieur de l'église de Thuboeuf, début du XXe siècle.
Repro. Morgane Acou-Le Noan
IVR52_20205300532NUCA

Intérieur de l'église de Thuboeuf, début du XXe siècle.

- Archives départementales de la Mayenne ; 11 Fi 1110. **Nef de l'église de Thuboeuf**, photographie.

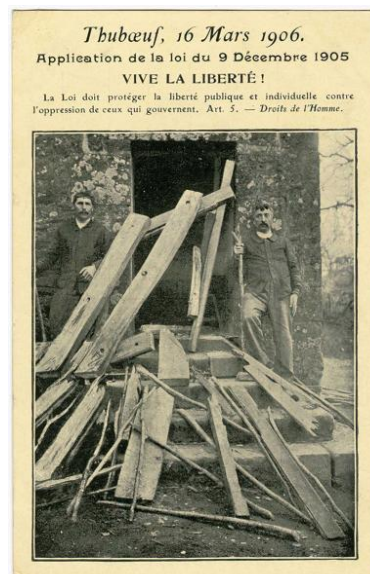
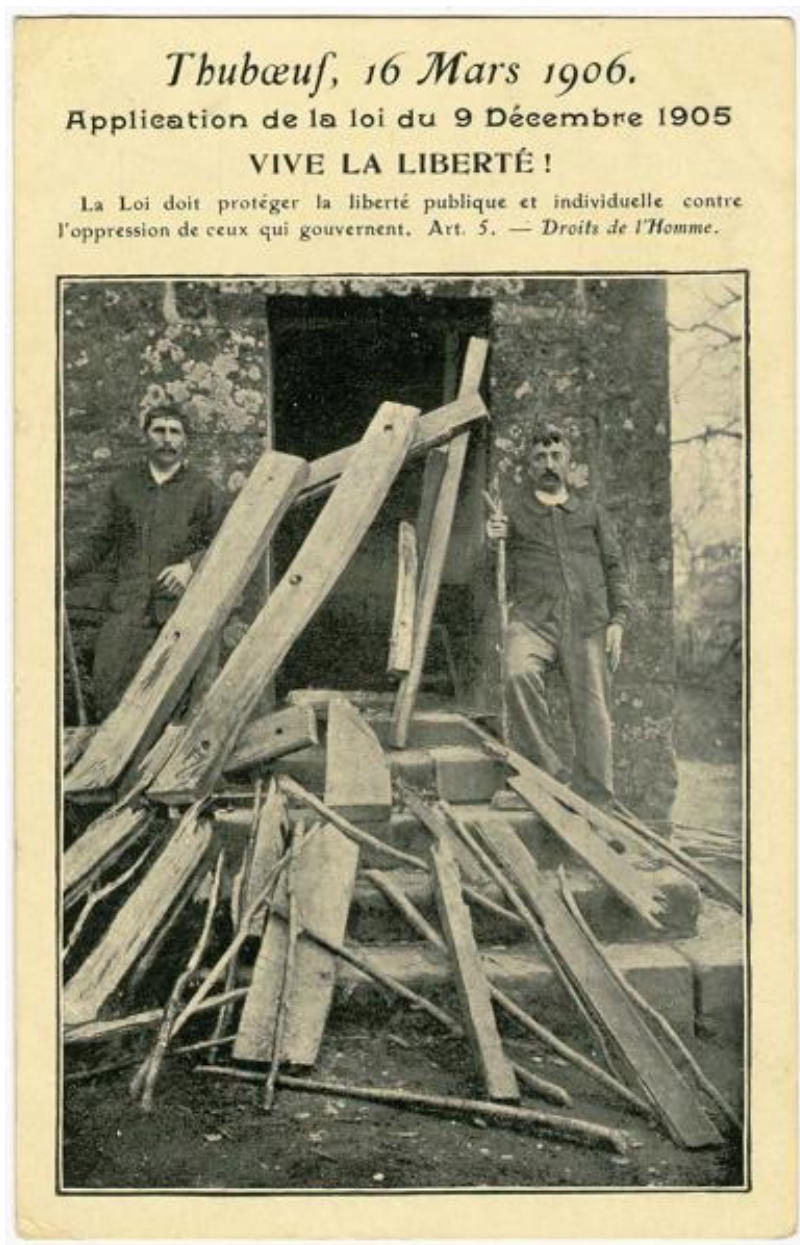
Carte postale, l'inventaire montrant l'ouverture de l'église de Thuboeuf lors de l'inventaire de 1906.
Repro. Morgane Acou-Le Noan
IVR52_20205300517NUCA

Carte postale, l'inventaire montrant l'ouverture de l'église de Thuboeuf lors de l'inventaire de 1906.

- Archives départementales de la Mayenne ; 5 Fi 274/2. **Destruction de la porte de l'église de Thuboeuf, 1906.**

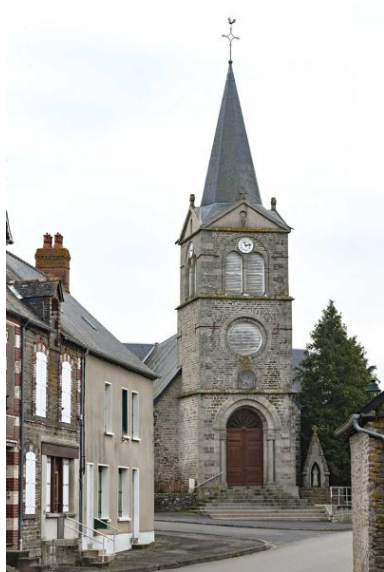
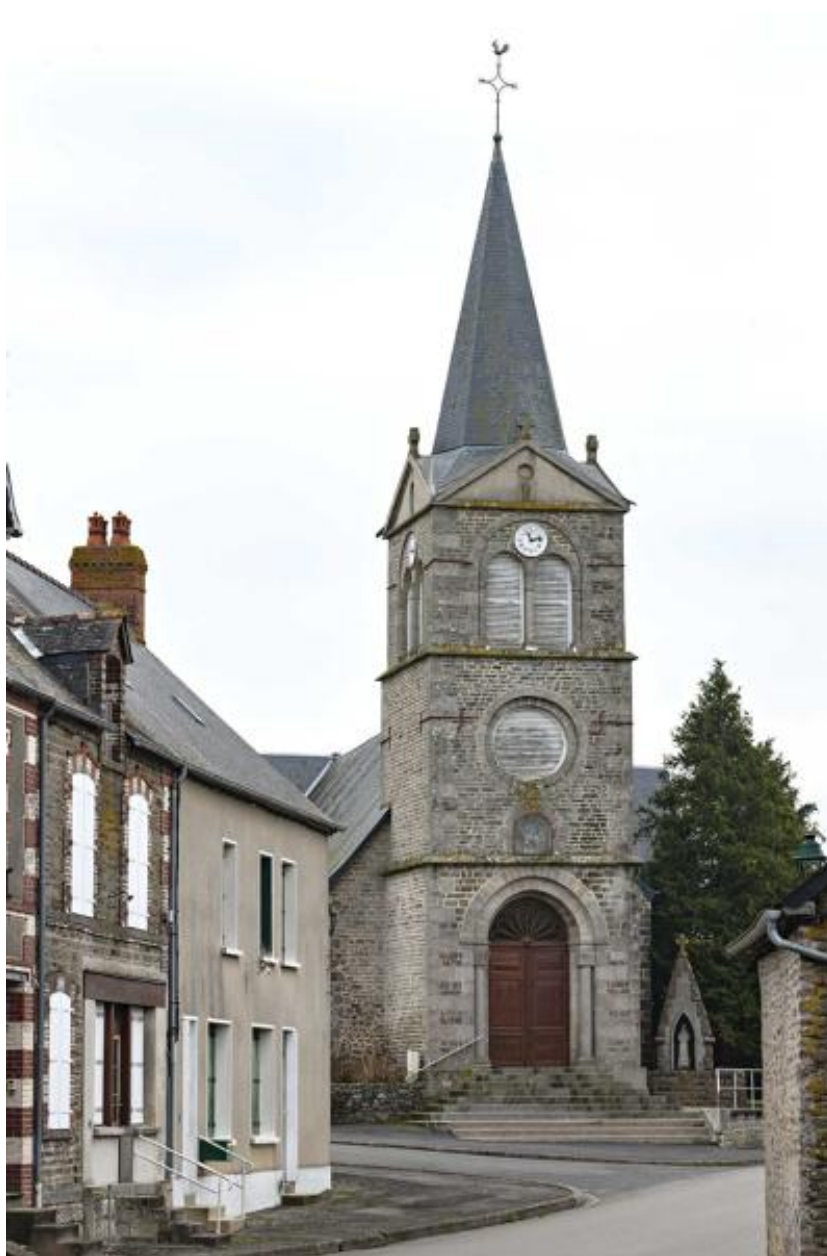
Tout-clocher.
Phot. Yves Guillotin
IVR52_20225300046NUCA

Tout-clocher.

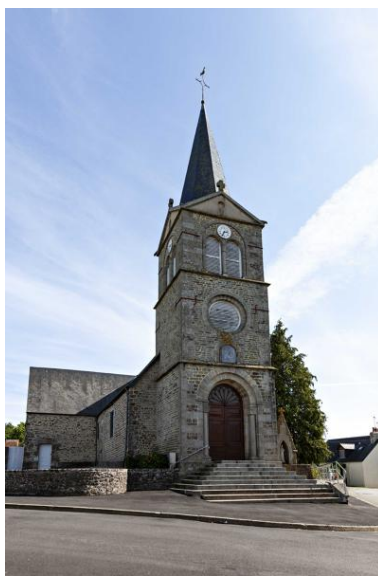
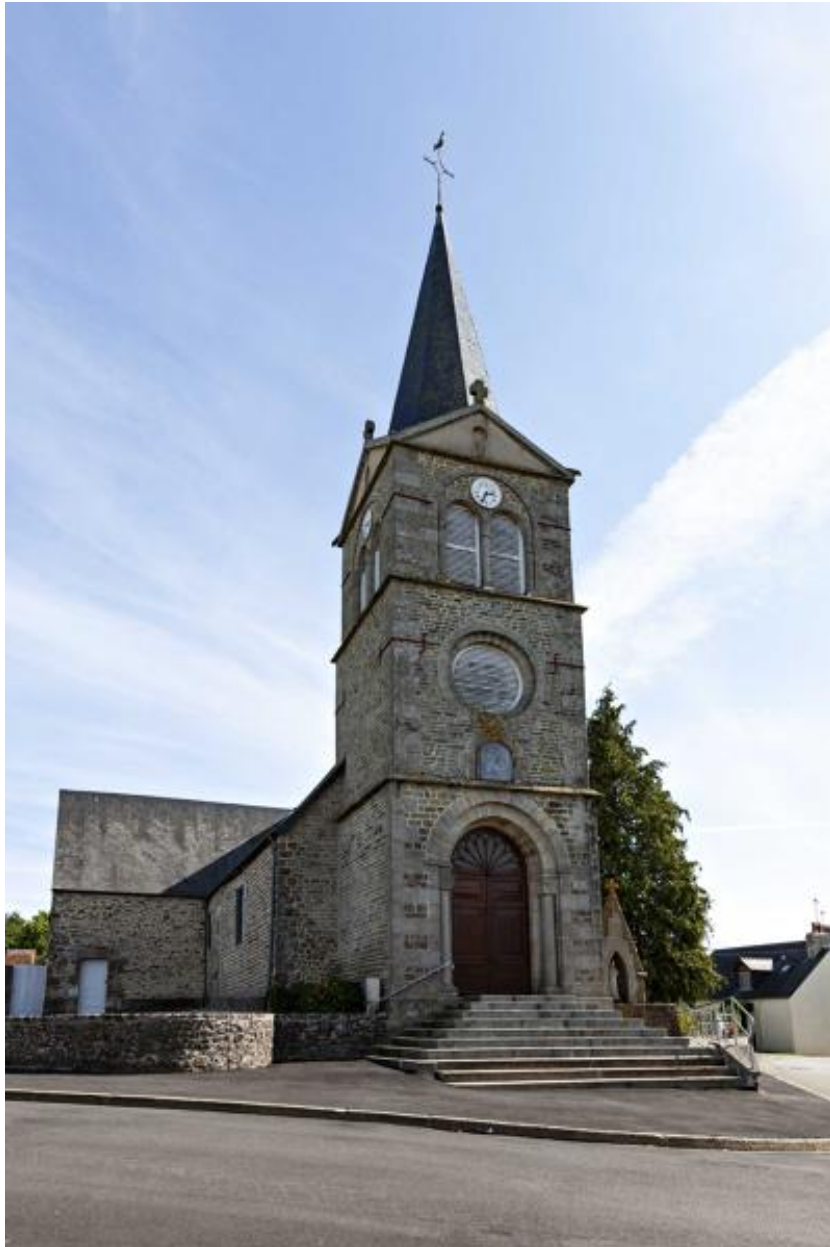
Façade occidentale de l'église Saint-Martin de Thuboeuf.
Phot. Yves Guillotin
IVR52_20205300243NUCA

Façade occidentale de l'église Saint-Martin de Thubœuf.

Enfin, la tour-clocher-porche est de plan carré. Sa façade est divisée en trois registres, séparés d'une corniche. Sur le premier registre se dresse un portail unique en plein-cintre, avec une date portée sur sa voussure : 1853. Sur le deuxième registre, une niche comporte une statue représentant la charité de saint Martin, référence directe du vocable de l'église. Cette niche est surmontée par un grand oculus, fermé par un abat-son. Le dernier registre contient le clocher. Il est orné de deux baies en plein cintre, qui se répètent sur les quatre faces. Les baies sont surmontées d'une horloge. Un fronton orné d'une corniche couronnée d'une croix - motif extrêmement courant dans la région - surplombe le dernier registre. Sur cette tour se dresse une flèche couverte d'ardoise. A l'intérieur, la nef possède une voûte en berceau et une charpente à fermes et à pannes, dont l'entrait, le poinçon et les sablières sont apparents. L'ensemble des murs est recouvert d'un enduit. Dans le chœur, une baie a été bouchée pour être remployée en niche, sûrement lors de la construction de la sacristie. Dans le mur nord du chœur se trouve un placard et une piscine liturgique.

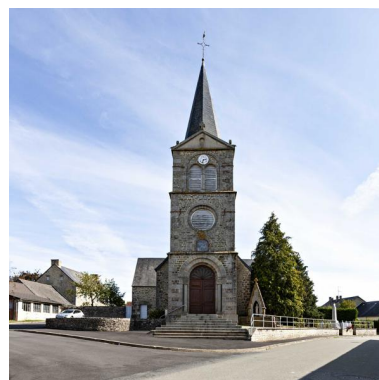
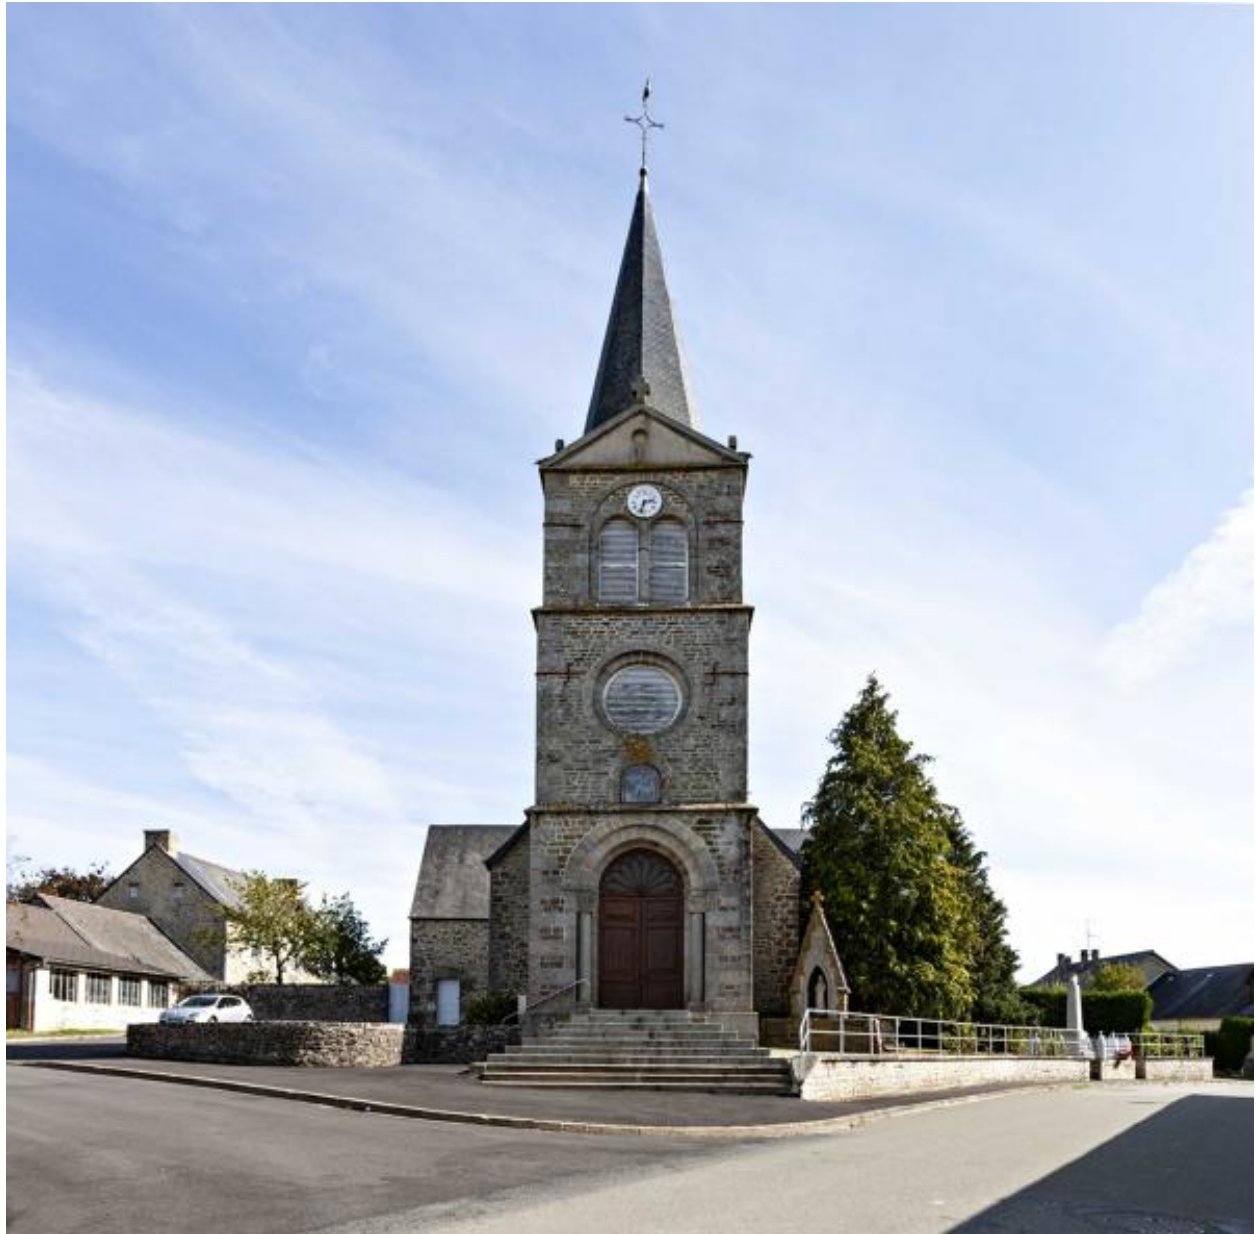
Clocher-porche de l'église Saint-Martin de Thuboeuf
Phot. Yves Guillotin
IVR52_20205300242NUCA

Clocher-porche de l'église Saint-Martin de Thuboeuf

Contrairement au reste de l'histoire de l'édifice, la construction du clocher-porche est très bien documentée. Dans les années 1850, il est décidé de faire abattre la tour de clocher qui avait été bâtie au milieu de la nef et qui menaçait de s'effondrer. On décide alors de faire construire une tour contre le massif occidental de l'édifice. La maçonnerie, avec ses assises réglées et ses moellons de granit équarris, est typique des constructions du milieu du XIX^e siècle. Les chaînages d'angles sont également très réguliers. C'est cette même technique qui est employée en sous-œuvre sur le mur sud de la nef. Au moment de la construction de la tour, il n'est pas invraisemblable que tout l'édifice ait été consolidé grâce à des reprises ponctuelles. C'est sûrement à ce même moment que les portes des transepts sont percées. Les linteaux en granit gris concourent à cette hypothèse.

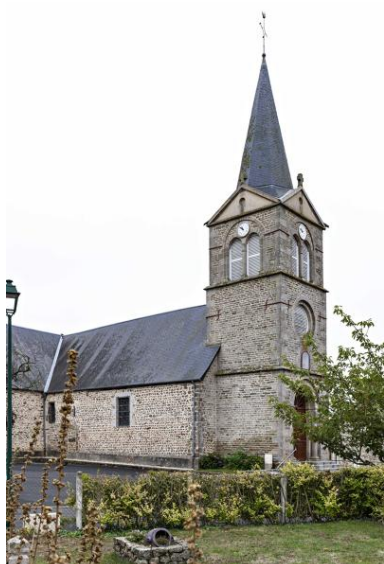
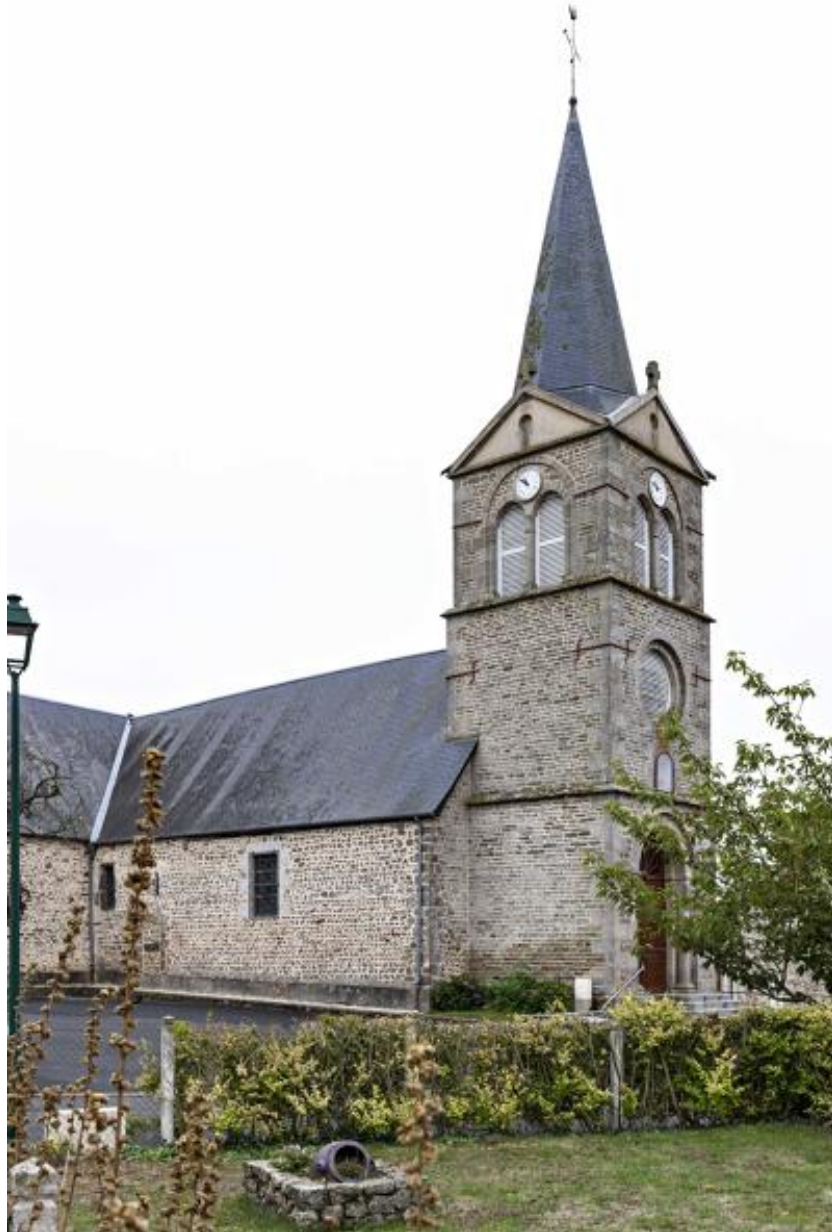
Eglise Saint-Martin de Thuboeuf, vue générale.
Phot. Yves Guillotin
IVR52_20205300259NUCA

Eglise Saint-Martin de Thuboeuf, vue générale.

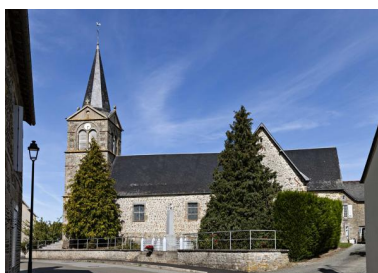
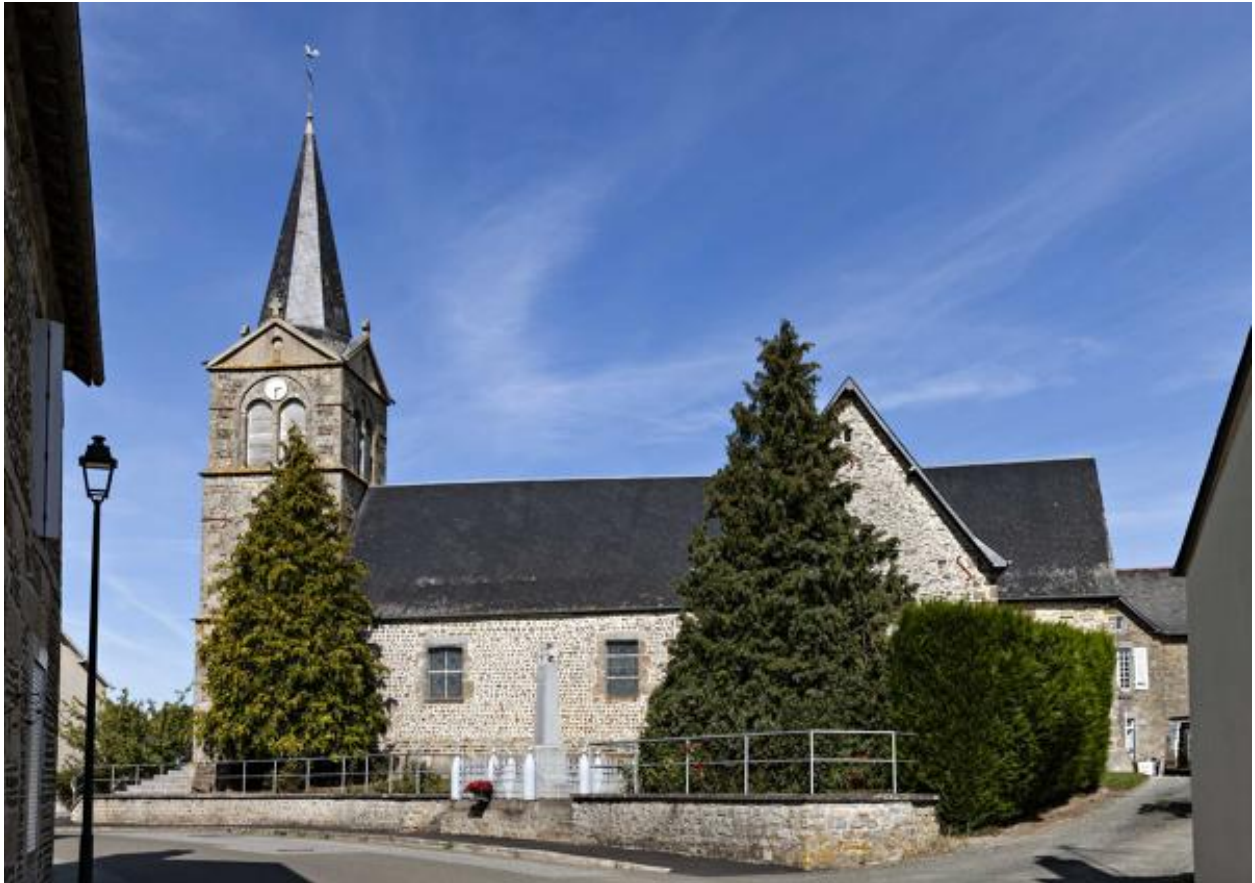
Bas-côté sud de l'église Saint-Martin de Thuboeuf.
Phot. Yves Guillotin
IVR52_20205300240NUCA

Bas-côté sud de l'église Saint-Martin de Thubœuf.

L'édifice actuel n'est pas issu d'une unique campagne. Les murs extérieurs des bras du transept et du chœur présentent un appareillage différent de la nef en *opus spicatum*, puisque faits de petits moellons de grès et de schiste. Leur construction est sans doute postérieure à celle de la nef romane. Le chœur présente une baie à trois lancettes, similaire à celle des fenêtres hautes de la nef de l'église d'Evron, datant du XIII^e siècle. La baie à motif tréflé du bras nord du transept est certainement de la même époque. L'abbé Angot précise que les chapelles qui forment les bras du transept datent du XVII^e siècle. Nous n'avons pu déterminer ses sources et cette affirmation entre en contradiction avec les observations architecturales qui ont été faites. Il est revanche possible que le terme chapelle désigne non pas la construction, mais les autels qui s'y trouvent, ainsi que les fondations qui y ont été effectuées.

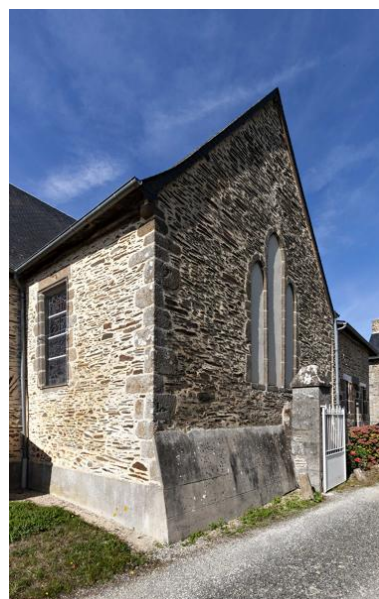
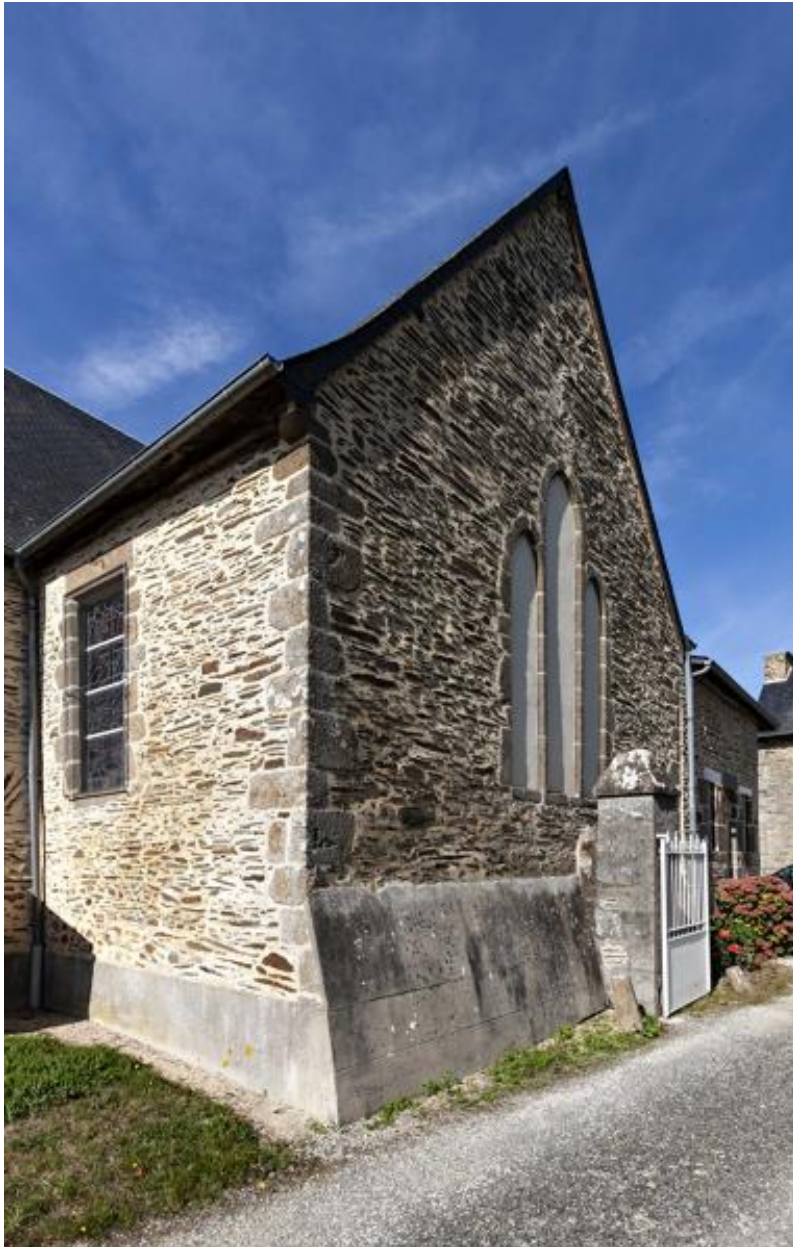
Transept, bras sud.
Phot. Yves Guillotin
IVR52_20205300241NUCA

Transept, bras sud.

Les ouvertures de ces différentes parties ont ensuite été reprises ou percées au fil du temps : la baie du bras sud du transept se distingue par l'emploi du granit gris pour ses piédroits. L'usage de ce matériau n'intervient pas avant la fin du XVIII^e siècle. De la même manière, une fenêtre a été percée ultérieurement, sur le mur nord de la nef, comme en témoigne la reprise des moellons qui l'entoure. Celle-ci est encadrée de gros moellons équarris de pierre d'Andaines, dont l'extraction débute aux alentours de la seconde moitié du XIX^e siècle.

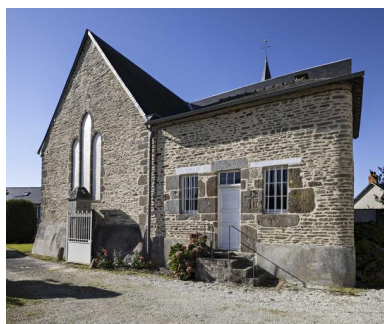
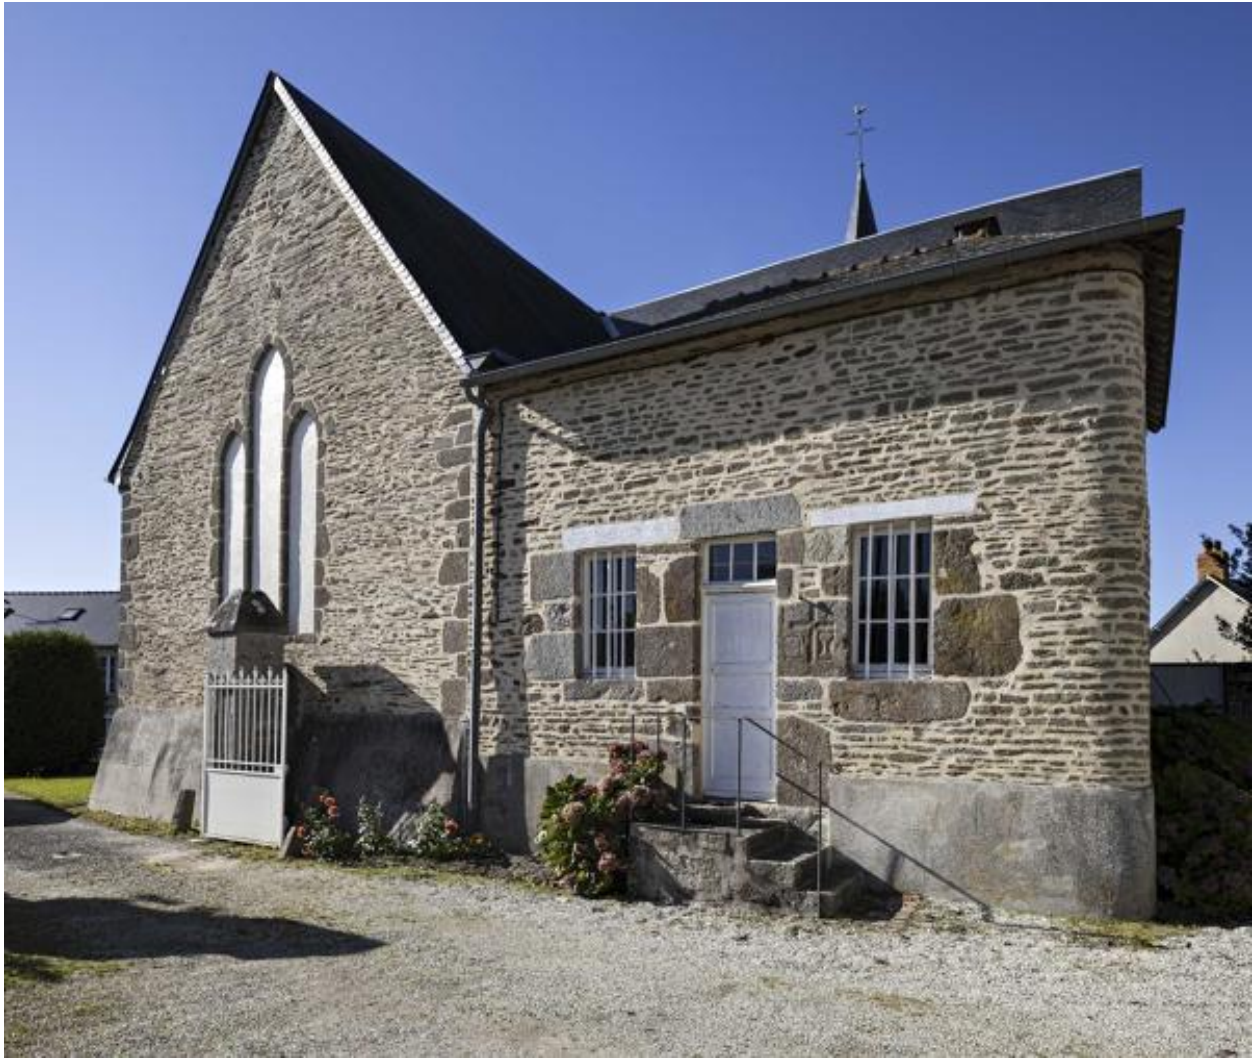
Chevet et sacristie.
Phot. Yves Guillotin
IVR52_20215301815NUCA

Chevet et sacristie.

En premier lieu, la nef est appareillée de petits moellons de granit et de grès non équarris, disposés de biais sur certains tronçons, en *opus spicatum*, dont les joints sont très épais. Une porte qui se trouvait sur le mur nord de la nef a été comblée. Ce même mur est percé de trois baies ; d'est en ouest : une baie dont les chaînages sont en gros moellon de granit ; une baie de petite taille à linteau échancré ; une baie rectangulaire dont l'encadrement est en granit. Sur le mur sud de la nef, on remarque, en partie basse, une assise en petits moellons équarris de granit et de grès, sur laquelle repose le même appareil en *opus spicatum* de grès et de granit que sur le mur nord. Le mur sud est percé de trois baies, disposées irrégulièrement. Les deux baies les plus proches du bras sud du transept sont similaires, il s'agit de fenêtres rectangulaires avec un encadrement en granit. La baie située sur la gauche du mur est surmontée d'un linteau à arc surbaissé. Le bras du transept sud présente un appareil composite, pourvu de moellons de grès, de taille moyenne à petite, et de lames de schiste ardoisier plus ou moins importantes. Les joints sont épais, mais pas autant que ceux de la nef. Une porte à degré rectangulaire, dont l'encadrement est en gros moellons de granit équarris, permet d'accéder au bras du transept. Le chaînage d'angle du bras du transept est en gros moellon de granit équarris. Le bras sud a sur sa façade une double baie à arc surbaissé en granit gris sous un arc de décharge en tiers-point, les deux étant surmontés d'un petit jour rectangulaire. Le bras nord possède un appareil similaire, mais la baie de sa façade est différente : l'encadrement est en gros moellons de granit et le linteau présente un motif tréflé. Le chœur dépourvu d'abside, est orné de trois lancettes ogivales accolées, celle du milieu étant plus haute.

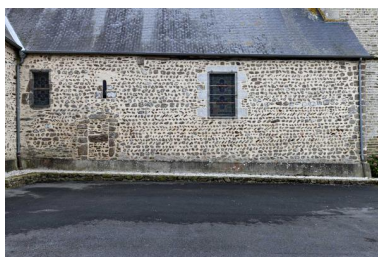
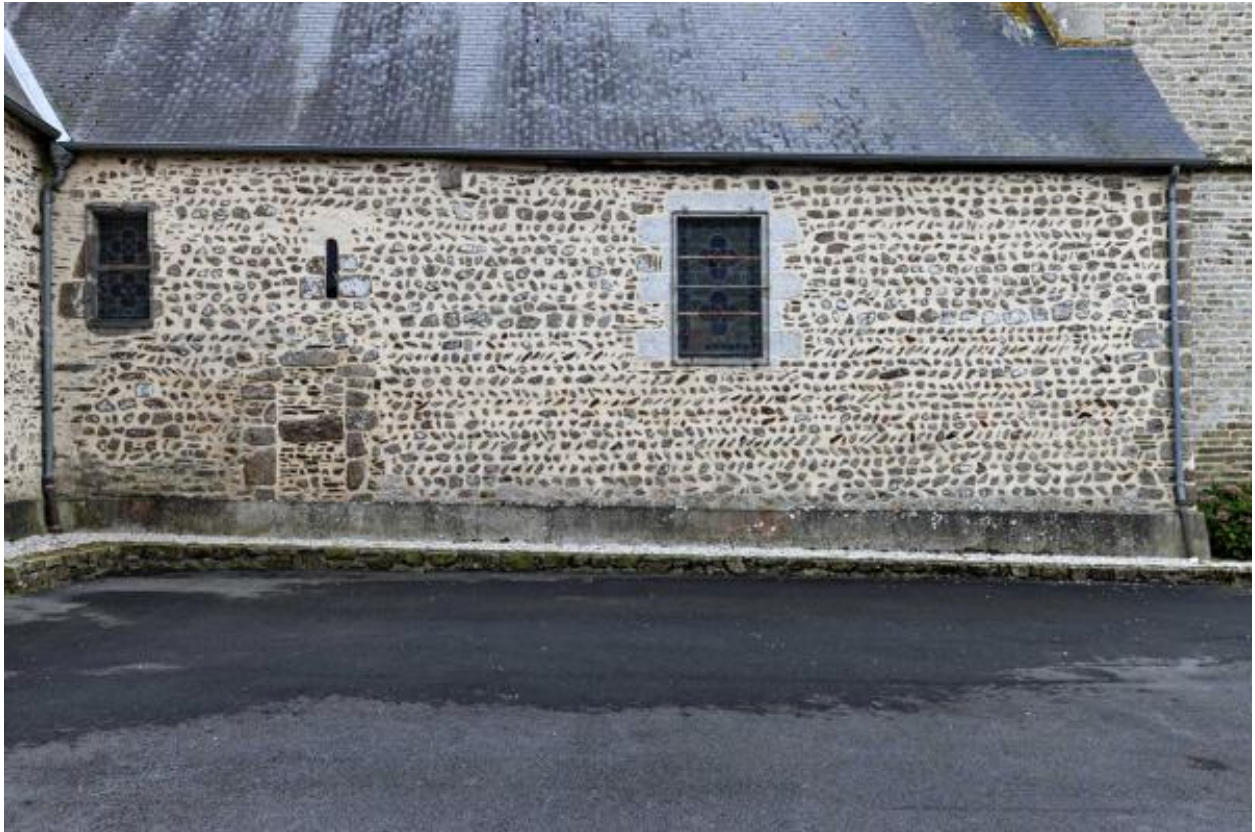
Bas-côté nord de l'église Saint-Martin de Thuboeuf.
Phot. Yves Guillotin
IVR52_20205300256NUCA

Bas-côté nord de l'église Saint-Martin de Thuboeuf.

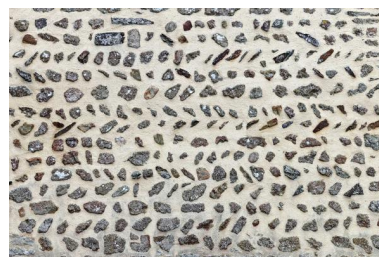
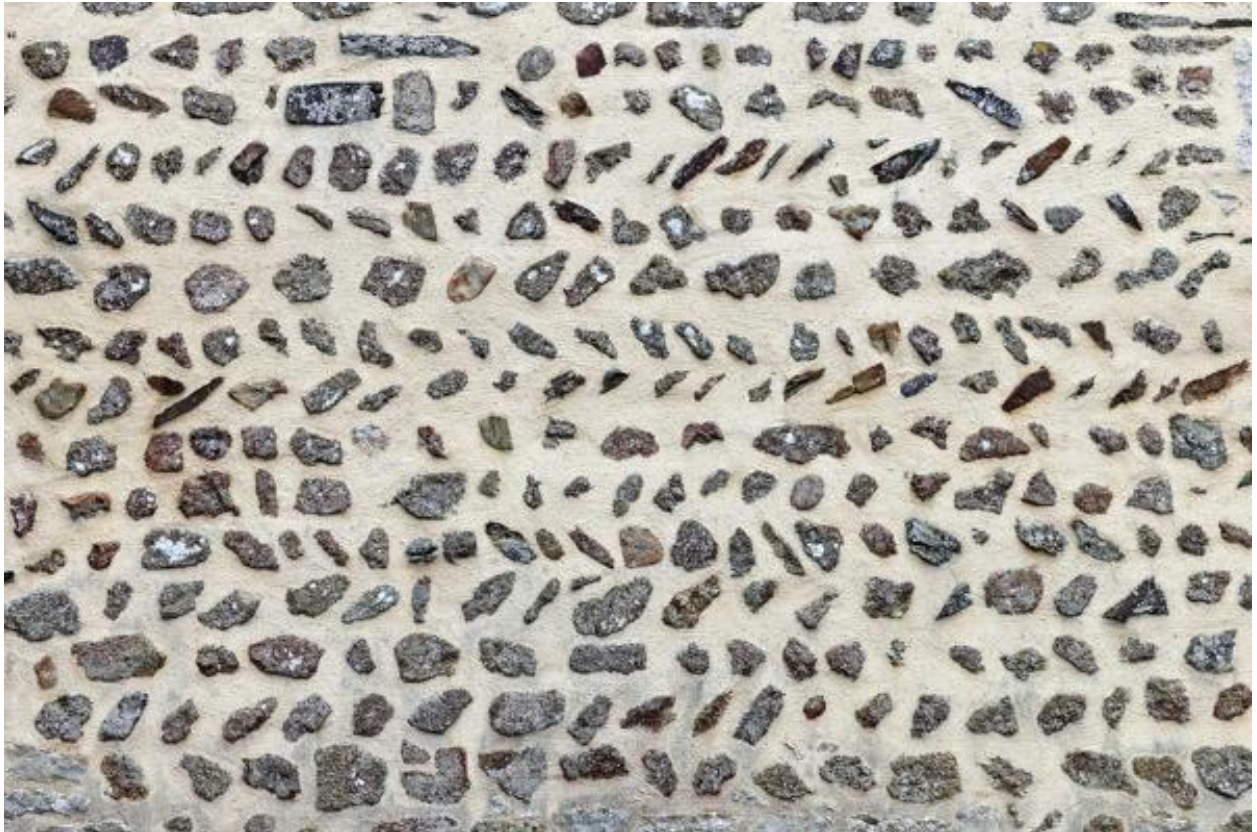
Maçonnerie en opus spicatum du bas-côté sud.
Phot. Yves Guillotin
IVR52_20205300258NUCA

Maçonnerie en opus spicatum du bas-côté sud.

La fondation de l'église Saint-Martin de Thuboeuf remonte certainement à la seconde moitié du XI^e siècle : en effet, l'appareil des murs de la nef en *opus spicatum* et la petite baie à linteau échancré sont caractéristiques des églises du Maine de cette époque. L'abbé Angot mentionne l'existence d'une décime "Decima de Tuebove, 1203 circa" au début du XIII^e siècle, ce qui confirme la présence d'une église à cette époque.

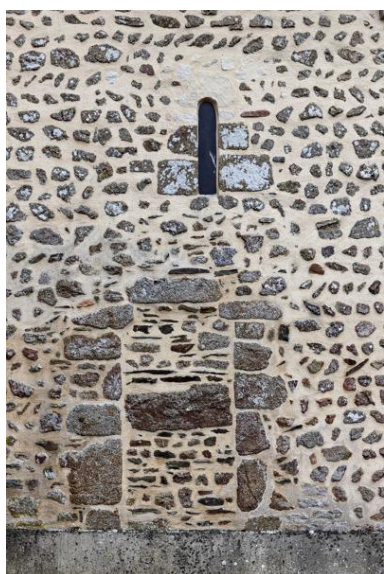
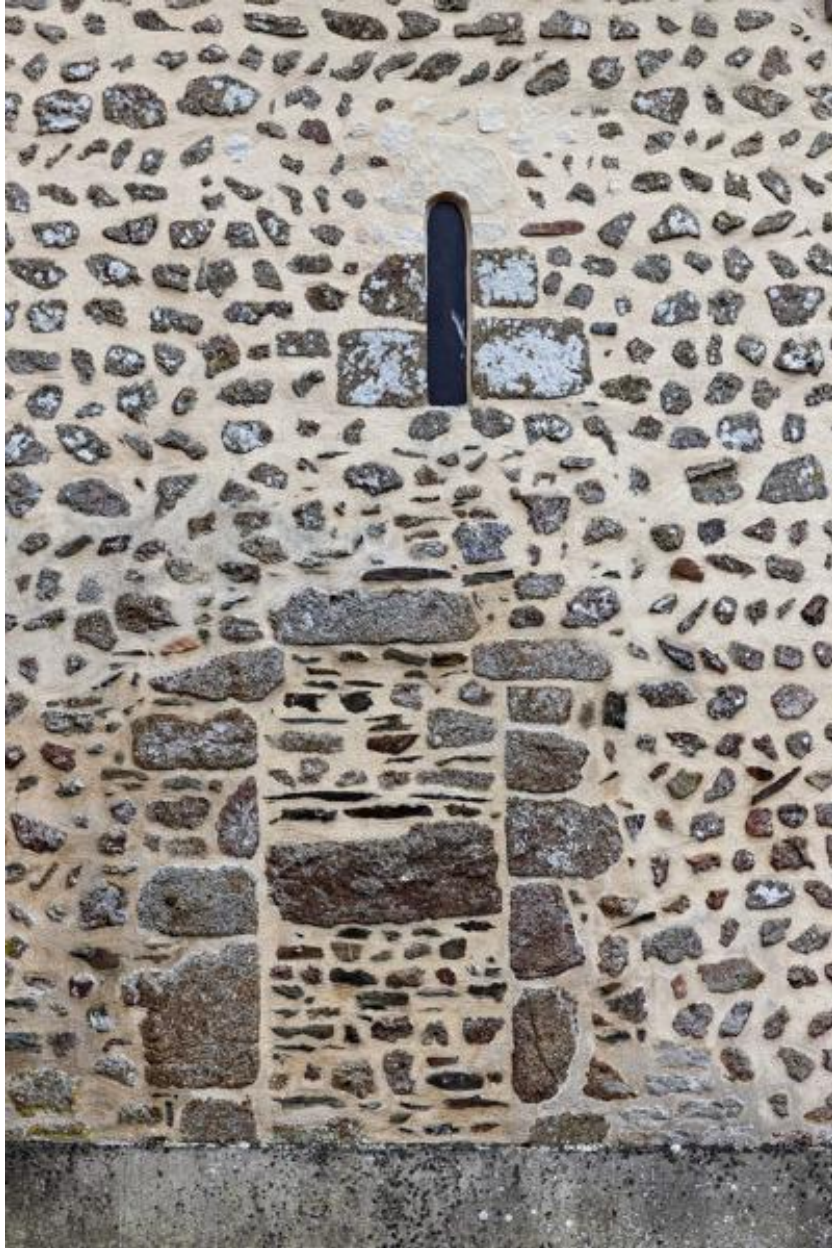
Baie romane du bas-côté sud de l'église Saint-Martin de Thuboeuf.
Phot. Yves Guillotin
IVR52_20205300257NUCA

Baie romane du bas-côté sud de l'église Saint-Martin de Thuboeuf.

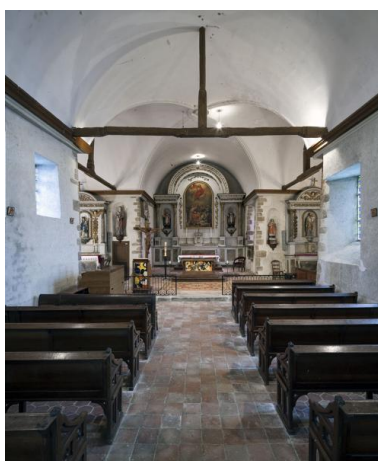
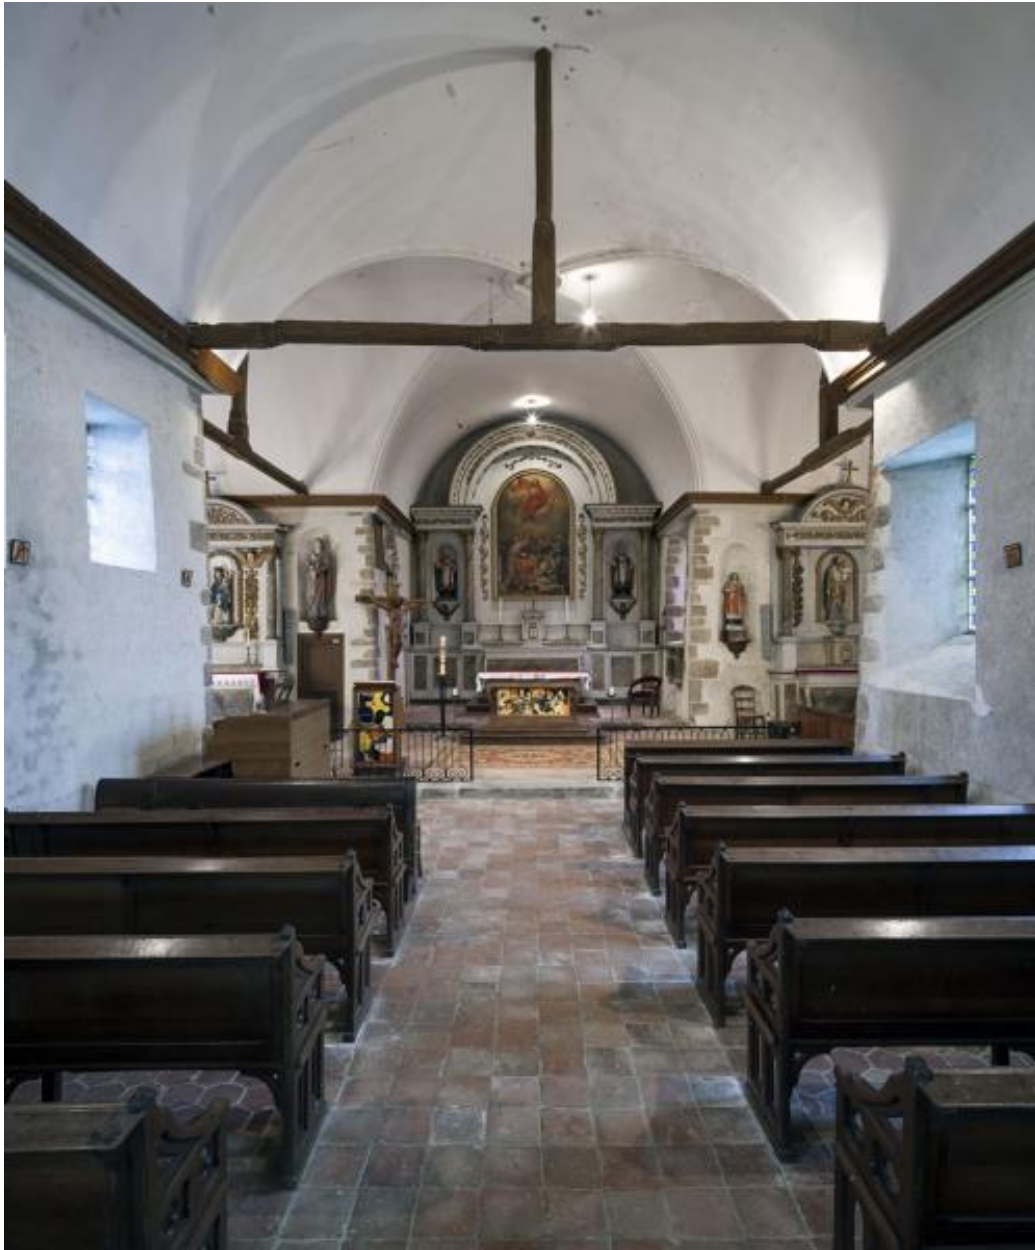
Nef et chœur.
Phot. Yves Guillotin
IVR52_20185300101NUCA

Nef et chœur.

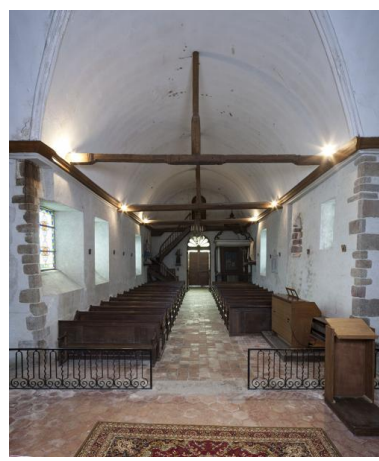
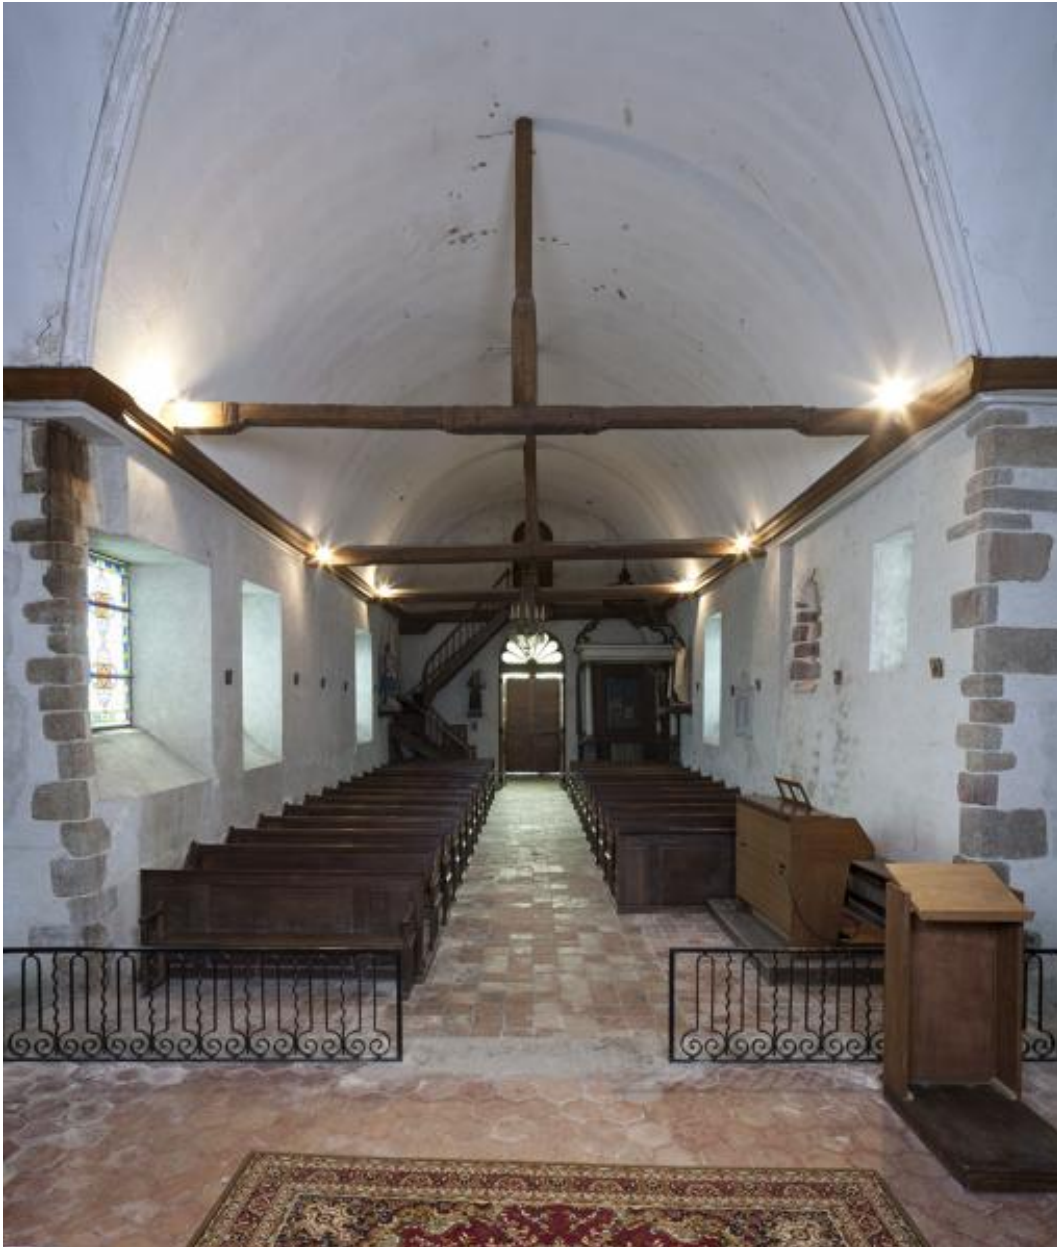
Nef.
Phot. Yves Guillotin
IVR52_20185300104NUCA

Nef.

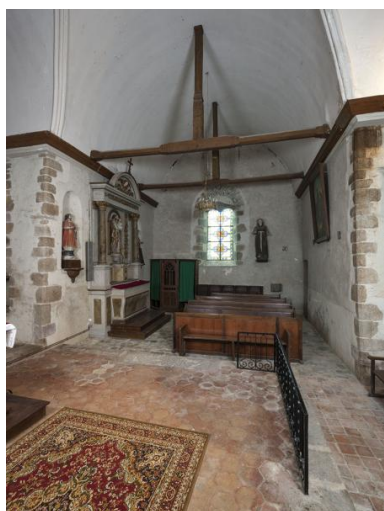
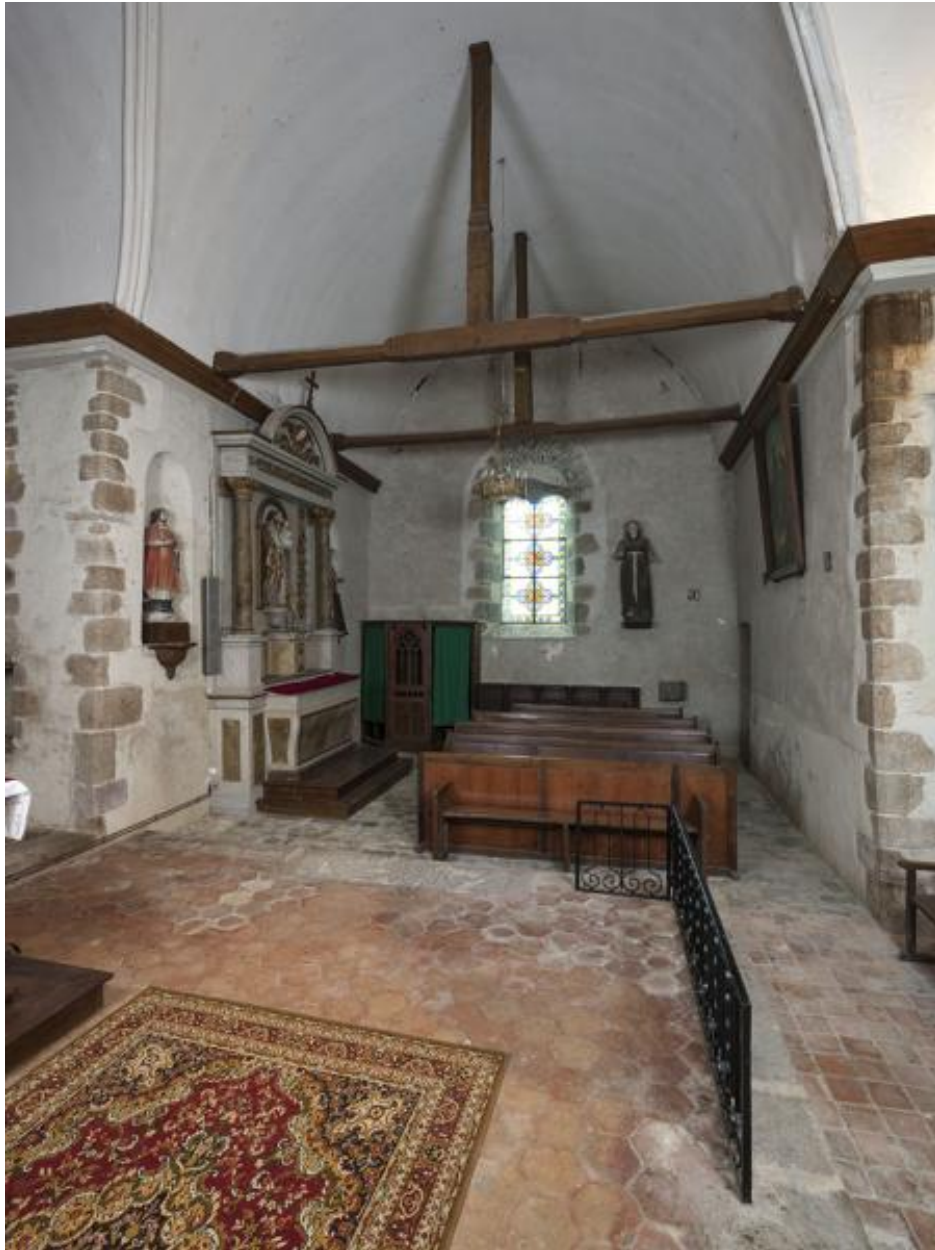
Bras sud du transept.
Phot. Yves Guillotin
IVR52_20185300103NUCA

Bras sud du transept.
