Pays de la Loire, Mayenne
Thubœuf
rue de Lassay

Église paroissiale Saint-Martin de Thuboeuf

Numéro de dossier : IA53004270

Cadre de l'étude : inventaire topographique Canton de Lassay-les-Châteaux

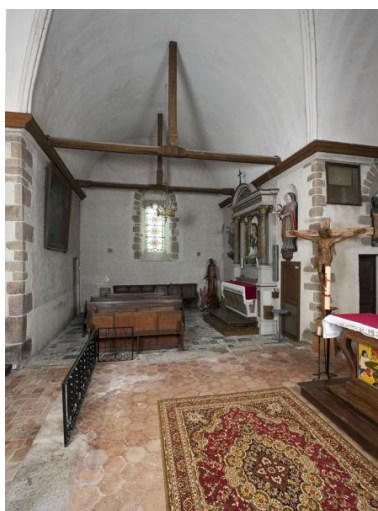
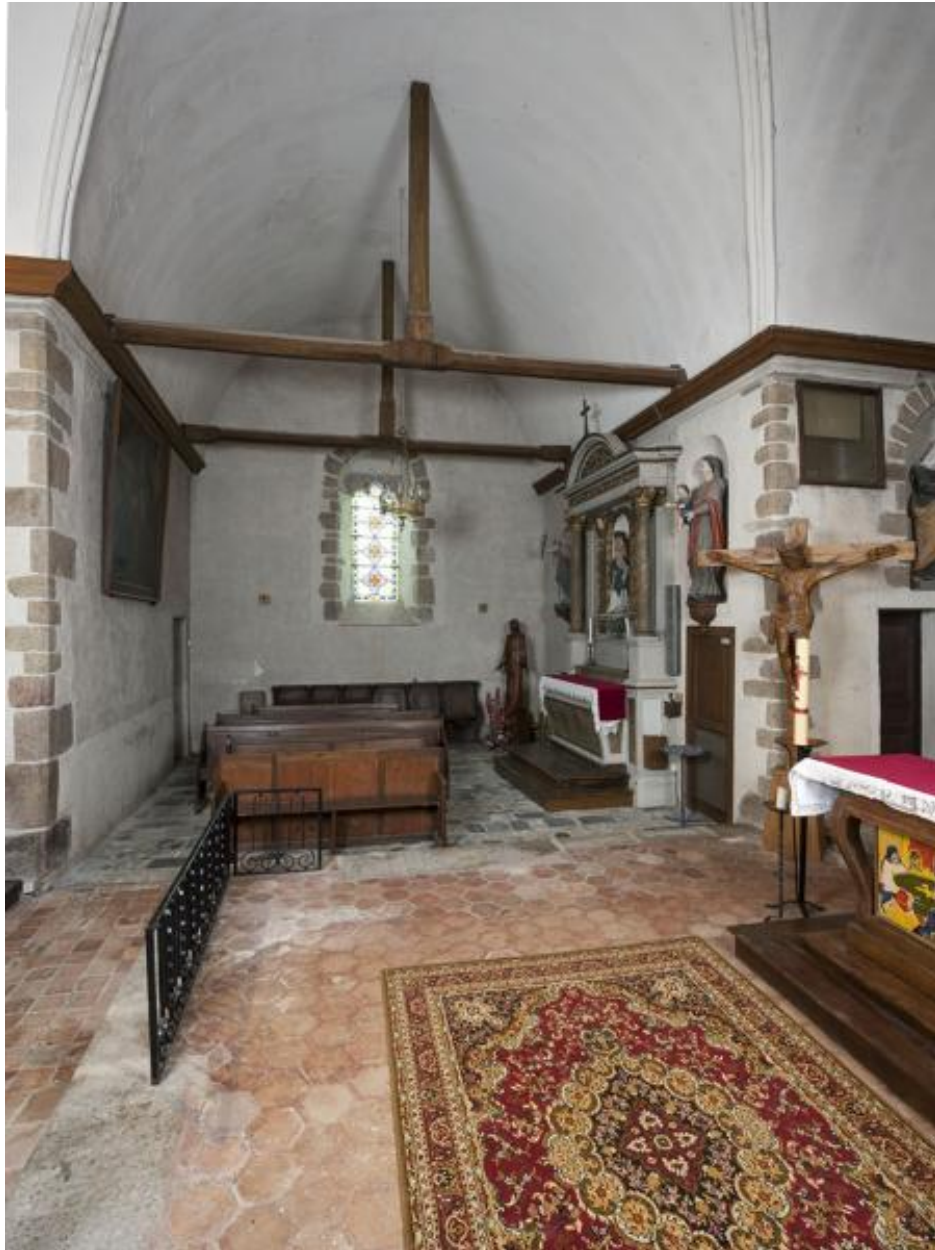
Bras nord du transept.
Phot. Yves Guillotin
IVR52_20185300102NUCA

Bras nord du transept.

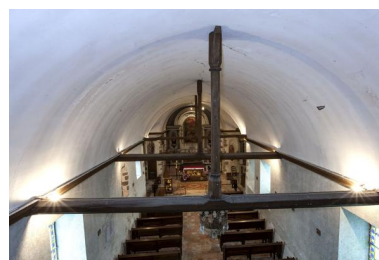
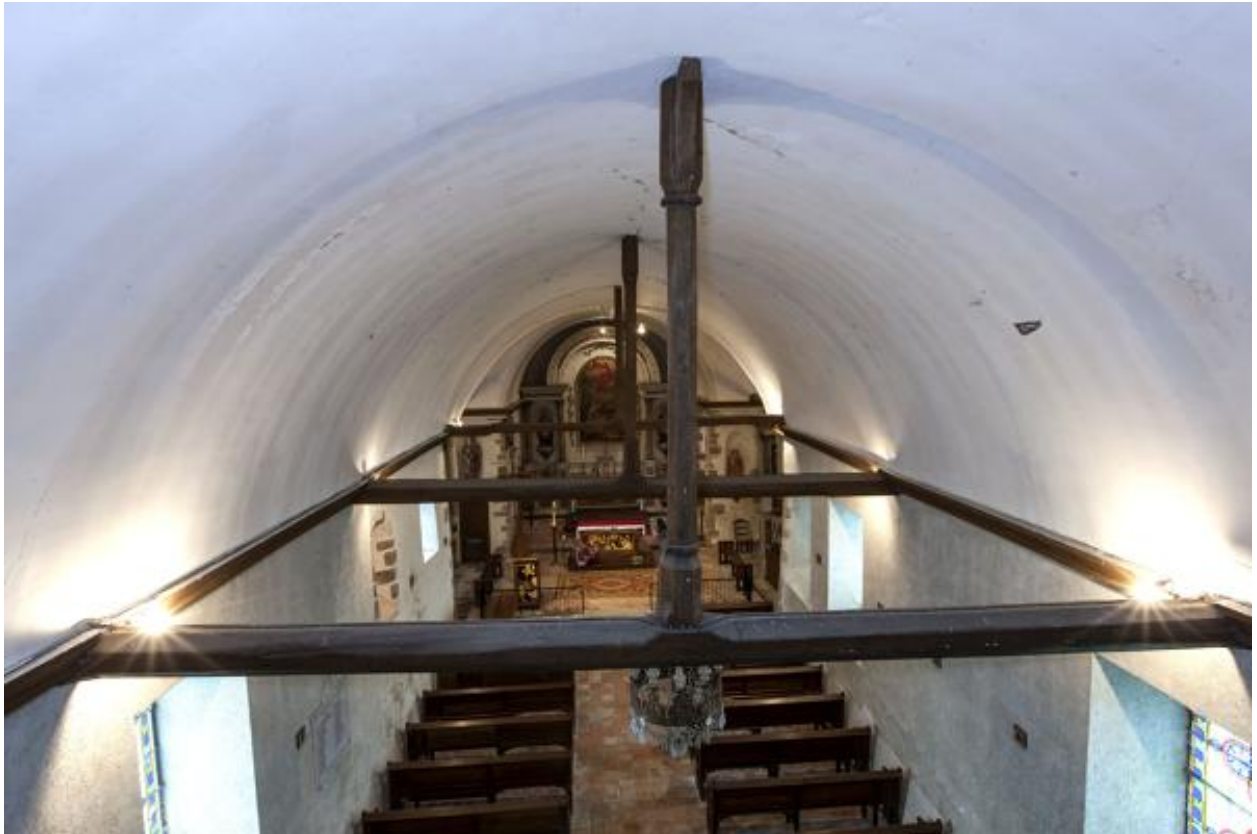
Charpente de la nef, vue depuis le premier étage de la tour clocher.
Phot. Yves Guillotin
IVR52_20185300157NUCA

Charpente de la nef, vue depuis le premier étage de la tour clocher.
