### Collégiale Saint-Aubin, place Saint-Aubin

Numéro de dossier : IA44004435 Date de l'enquête initiale : 2005 Date(s) de rédaction : 2005

Cadre de l'étude : inventaire topographique

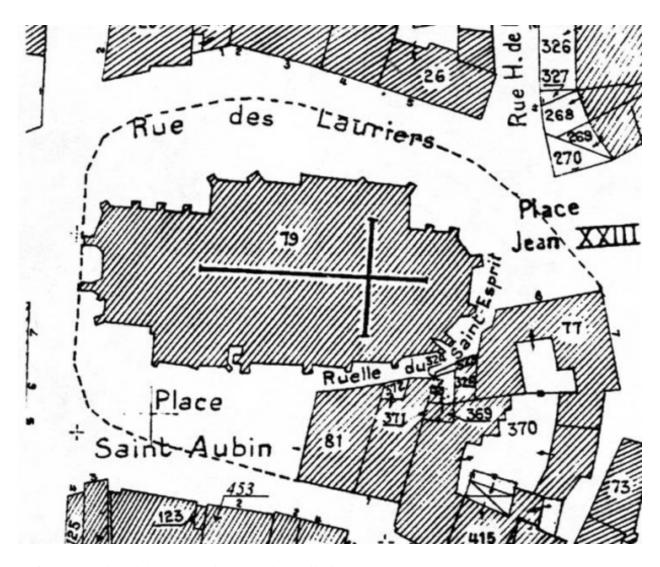
Extrait du plan cadastral de 1989 recadré autour de la collégiale.

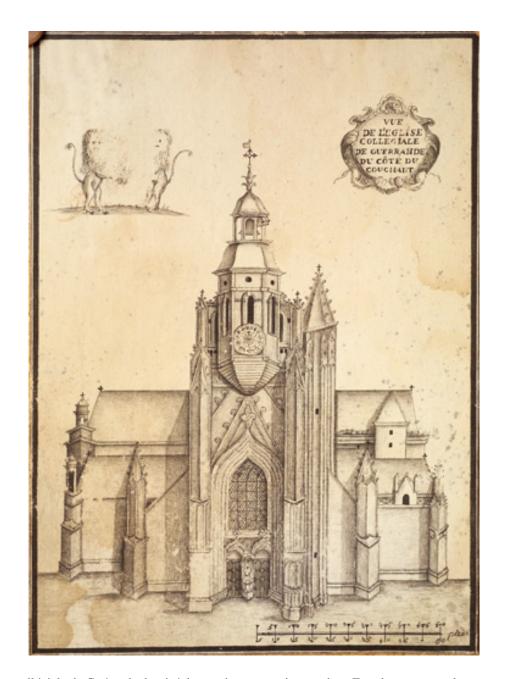
Vue de l'église collégiale de Guérande du côté du couchant, croquis sans date. Façade ouest avec le campanile abattu en 1705.

En 1705-1706, un ouragan cause des dommages au clocher qui s'effondre. Une nouvelle tempête en 1785 abat une flèche de la collégiale.

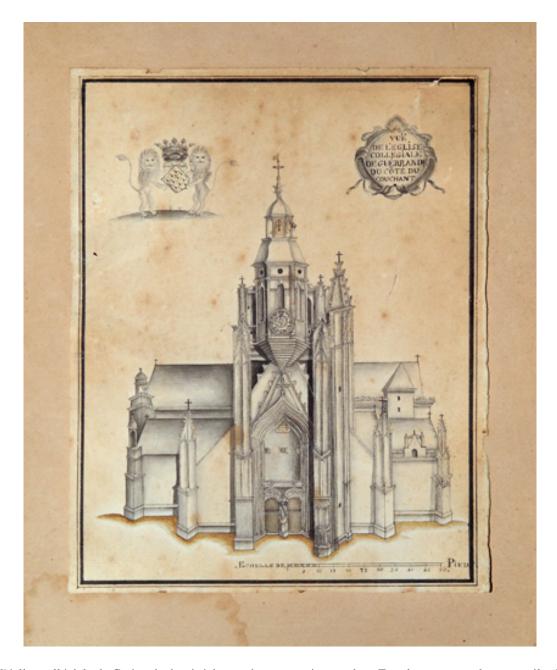
Vue de l'église collégiale de Guérande du côté du couchant, croquis sans date. Façade ouest avec le campanile abattu en 1705.

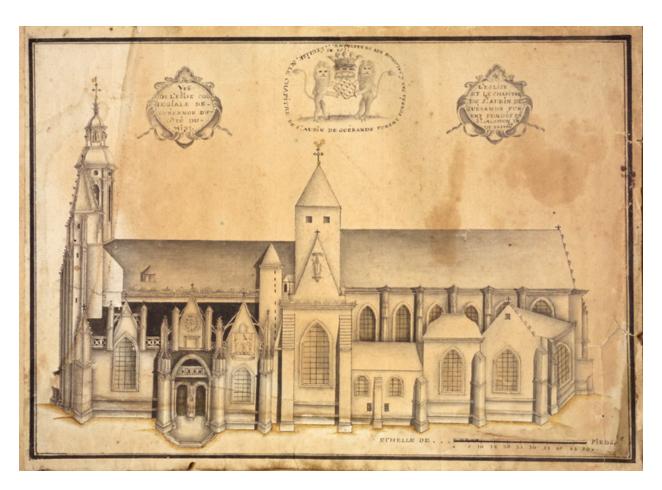
Vue de l'église collégiale de Guérande du côté du midi, croquis sans date. Avec le campanile de la façade ouest abattu en 1705.

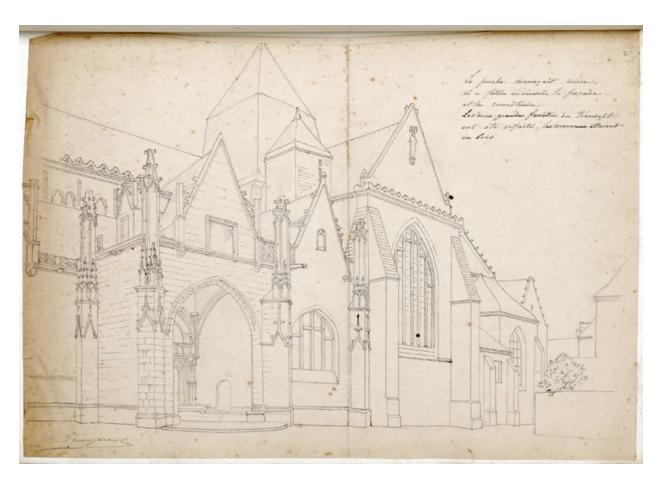
Porche sud et bras de transept. Dessin de l'architecte Gustave Bouregerel.

Le mur sud est marqué par un porche de style gothique flamboyant restauré en 1884. Il adopte un plan quadrangulaire flanqué de contreforts d'angles hérissés de pinacles. Il protège un portail à trumeau de style Renaissance. La façade ouest a été entièrement reconstruite par l'architecte départemental Boismen après la chute de la flèche en 1876. Elle est encadrée de contreforts décorés de pinacles et de crochets. Au Sud, une chaire extérieure desservie par un escalier en vis retient l'attention. Seuls quelques exemples comparables sont connus au XVe siècle en Bretagne (Nantes, Le Guerno, Fougères). Le portail ouest à trumeau est surmonté d'une grande fenêtre à remplage terminée par un gable triangulaire. Une tourelle en encorbellement formant campanile surmonte la façade hérissée de flèches polygonales en pierre.

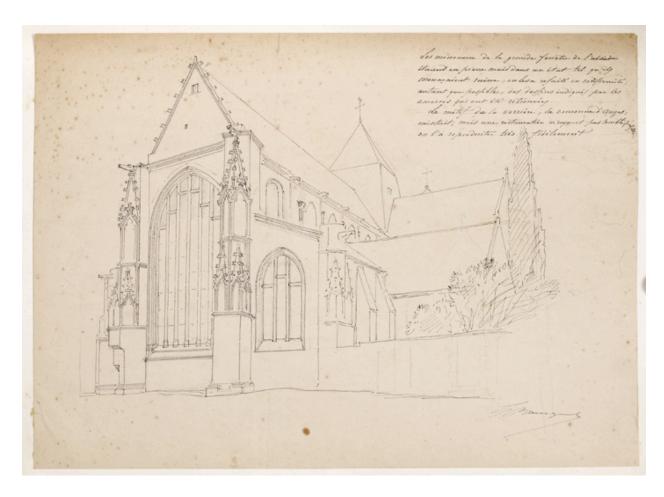
Chevet et mur nord. Dessin de l'architecte Gustave Bourgerel.

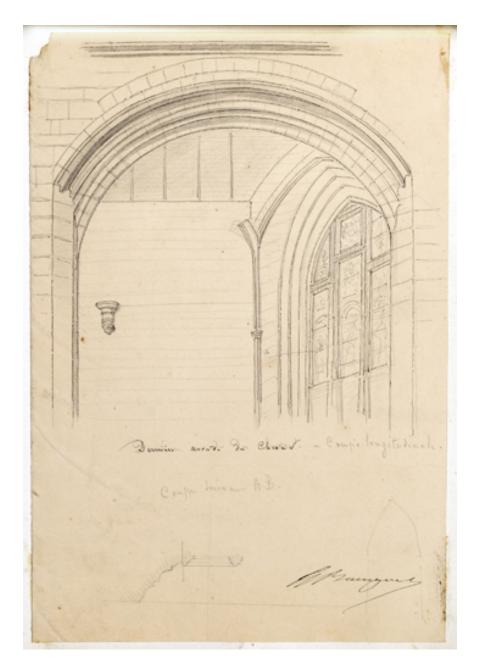
Arcade du chœur. Dessin de l'architecte Gustave Bouregerel.

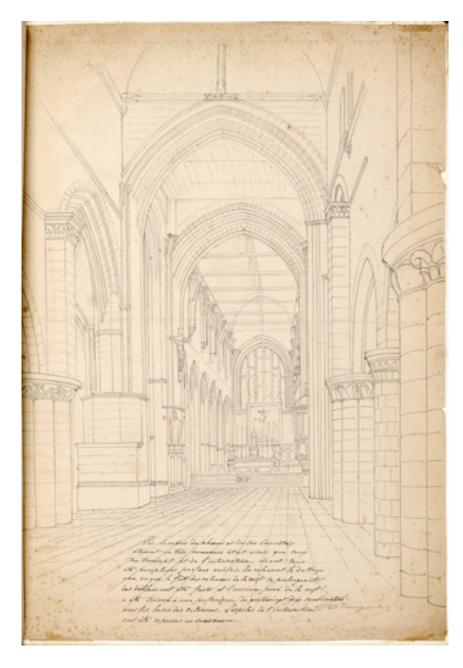
La nef et le chœur sous charpente apparente. Dessin de l'architecte Gustave Bourgerel.

La nef sous une charpente apparente était flanquée de collatéraux dont on ignore le mode de couvrement (charpente apparente, voûte d'arrêtes ou à quatre quartiers).

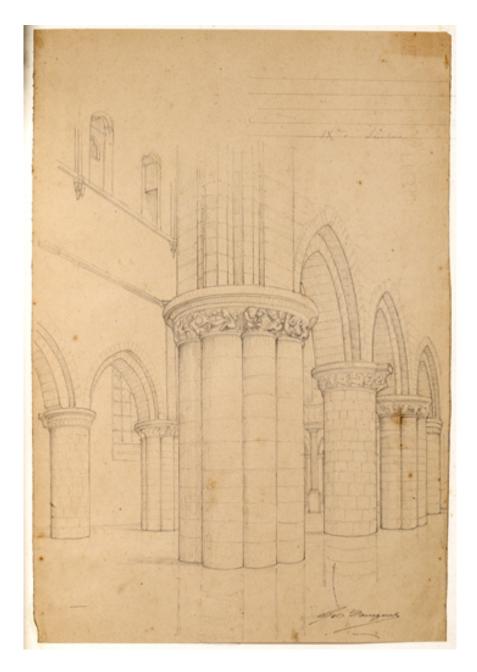
Piles de la nef portant les chapiteaux historiés. Dessin de l'architecte Gustave Bourgerel.

De grandes arcades séparent la nef des collatéraux. Elles reposent sur une alternance de grosses piles cylindriques et de piliers formés de huit colonnettes. Les vingt-deux scènes historiées qui composent la décoration des chapiteaux de la nef se répartissent sur les trois derniers piliers nord. Les pièces en relief sont parfois mutilées, notamment les jambes ou les bras en saillie des personnages. Selon les pièces d'archives, les chapiteaux numérotés lors de leur remontage au XIXe siècle semblent dans l'ordre. Il manque probablement deux scènes sur le pilier 2. Le chœur long de 27 m. dispose d'un déambulatoire distribuant plusieurs chapelles.

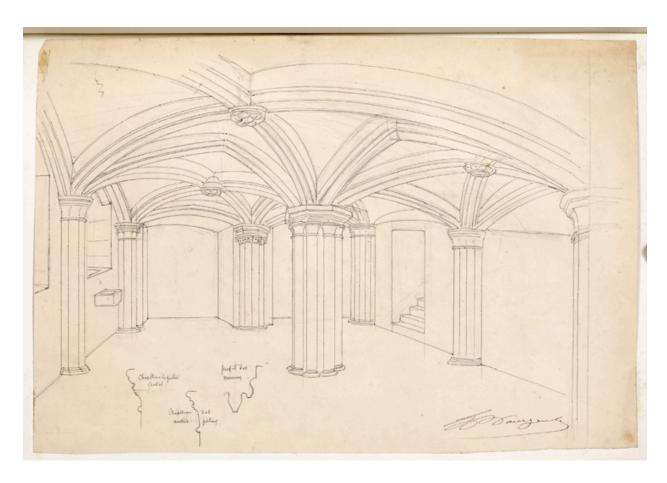
Crypte ou chapelle basse. Dessin de l'architecte Gustave Bourgerel.

La crypte ou chapelle basse, contre le bras du transept, adopte un plan rectangulaire. Elle est couverte de voûtes à quatre quartiers rayonnants autour d'un pilier central.

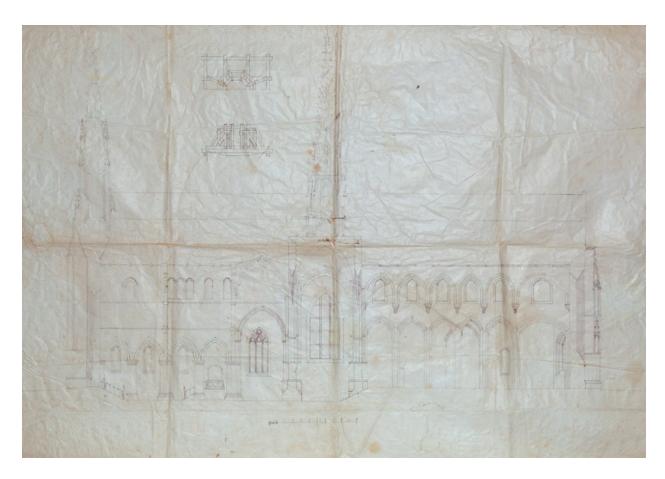
Coupe longitudinale avec projet de clocher neo-gothique. Dessin sans date, non signé.

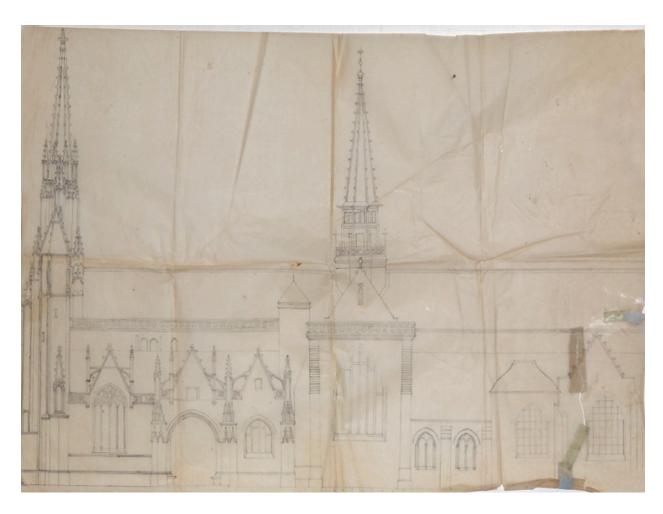
Elévation sud. Dessin sans date, non signé.

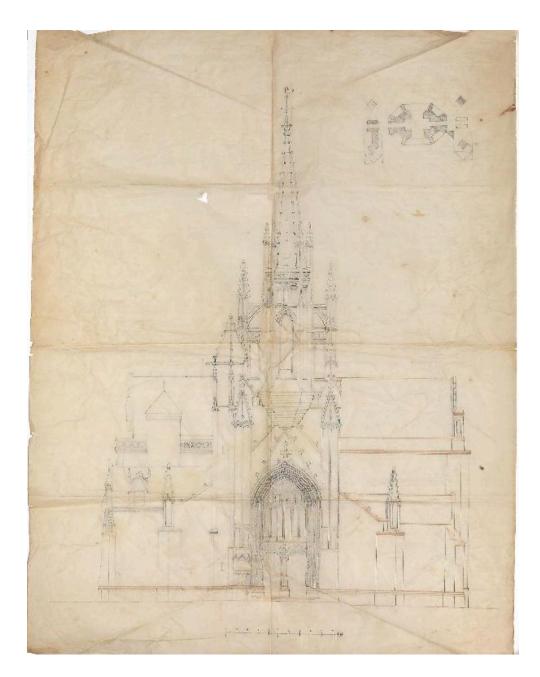
Elévation de la façade ouest. Dessin sans date, non signé.

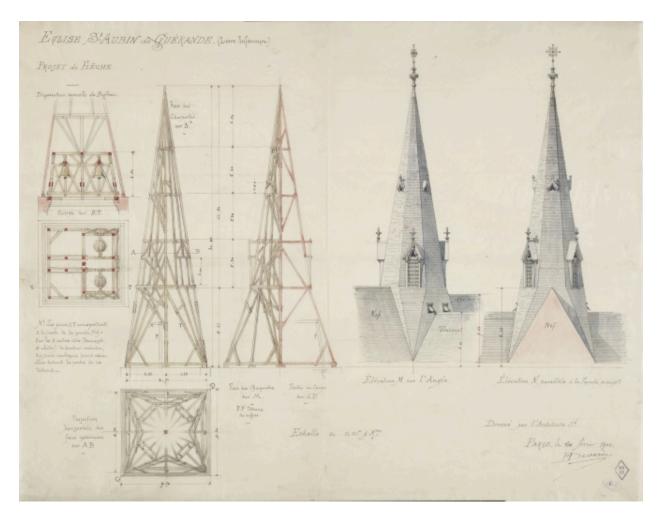
Projet de flèche. Dessin de l'architecte Henri Deverin.

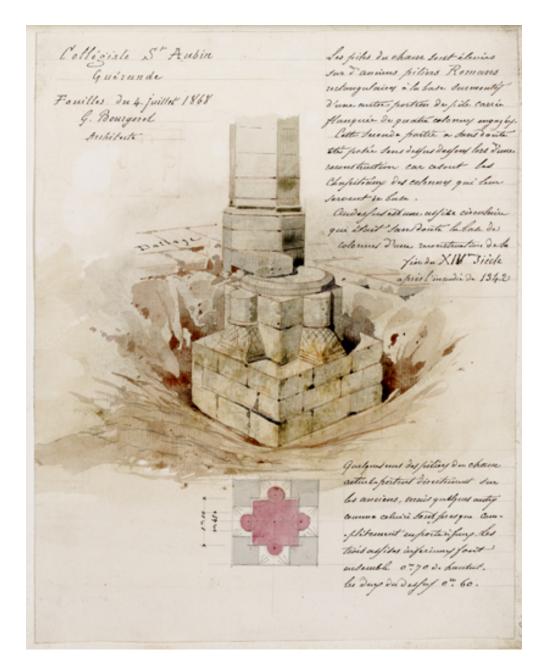
Base de colonne avec élément lapidaire en remploi. Dessin de l'architecte Gustave Bourgerel lors des fouilles du 4 juillet 1868.

Les observations archéologiques de 1865 et 1868 ont permis à l'organiste Clétiez et à l'architecte Bourgerel d'effectuer des croquis d'éléments lapidaires remployés sous les bases des piles du chœur. Ils se présentent sous l'apparence de chapiteaux renversés ornés de motifs striés. Selon P. Inquello ils sont fréquents dans le domaine roman breton. Enfin, signalons la découverte récente d'un tailloir de style assez comparable, remployé sous un contrefort de l'angle extérieur nord-est du déambulatoire.

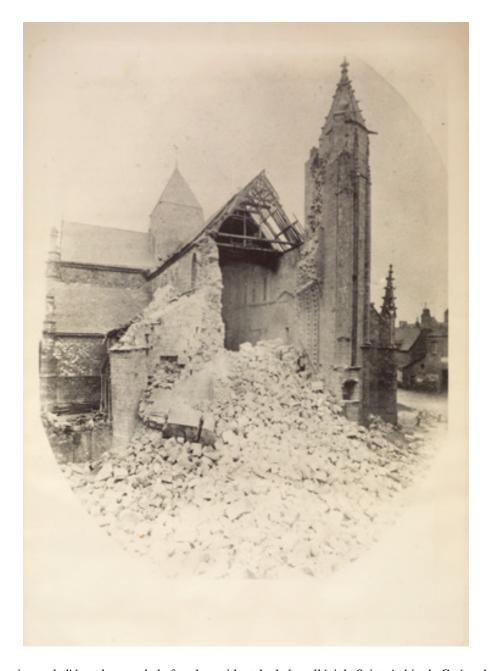
Photographie ancienne de l'écroulement de la façade occidentale de la collégiale Saint-Aubin de Guérande intervenu le 28 novembre 1876.

N'ayant été appelé à connaître ni le mode de construction du nouveau clocher, ni l'état de conservation du mur sur lequel on l'a monté, il me serait difficile, en présence des décombres amoncelés contre les deux faces du portail, de déterminer les causes de ce désastre.

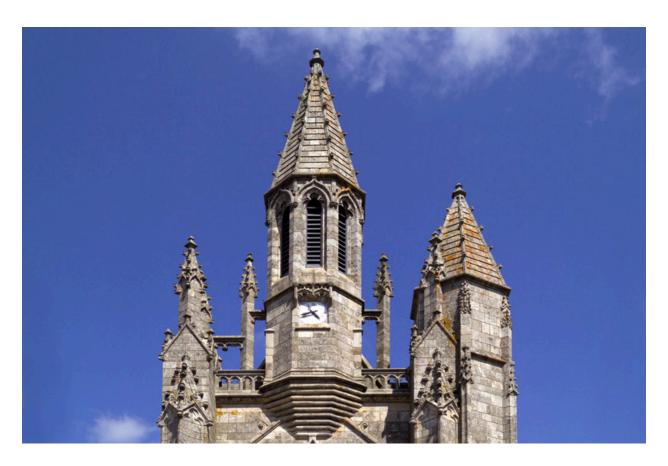
Façade ouest, détail du campanile.

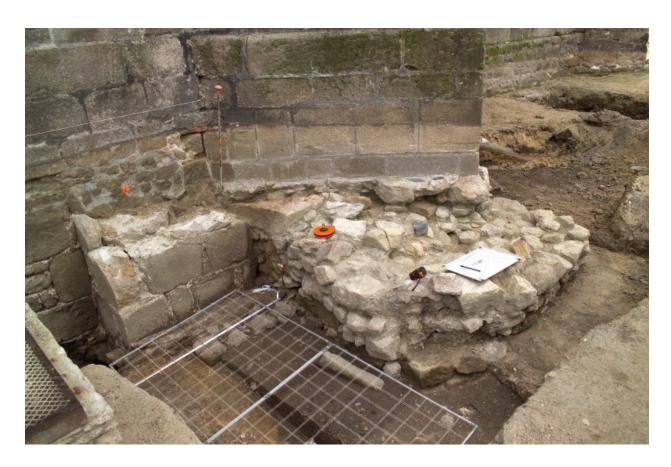
Mur nord, détail des fondations (fouilles archéologiques de 2006).

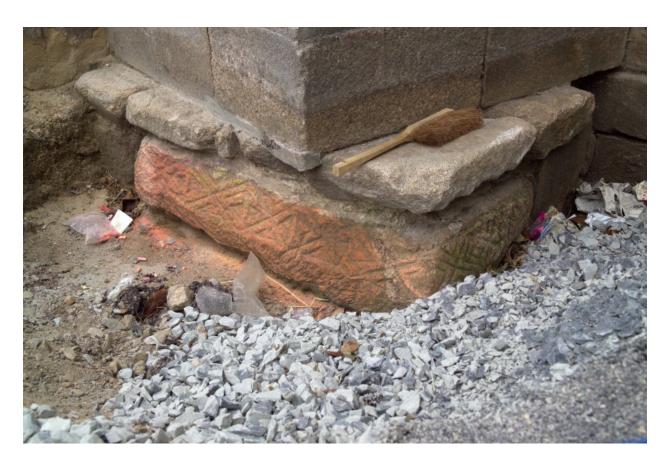
Elément lapidaire remployé dans les fondations d'un contrefort sur le mur nord (fouilles archéologiques de 2006).

Les observations archéologiques de 1865, 1876 et 1899 posent question. Les bases de pilier ou chapiteaux remployés en fondation (observation au XIXe siècle) ainsi qu'un bloc décoré retrouvé en fondation d'un contrefort du chevet (fouille de 2006) traduisent selon Christophe Devals, l'existence d'un édifice vers le Xe siècle. Toujours selon le même auteur, cet édifice couvrirait en longueur la superficie du chœur et du chevet actuel et la largeur du chœur et du transept nord (au moins). Le sarcophage trapézoïdal en bâtière actuellement déposé dans la chapelle basse semble attester d'inhumations dans le chœur dès l'époque mérovingienne (VIe - début VIIIe siècles).

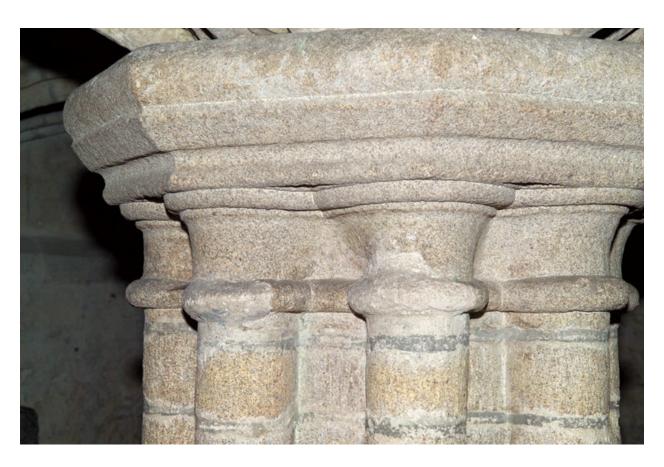
Crypte ou chapelle basse, détail du faisceau de colonnettes de la pile centrale.

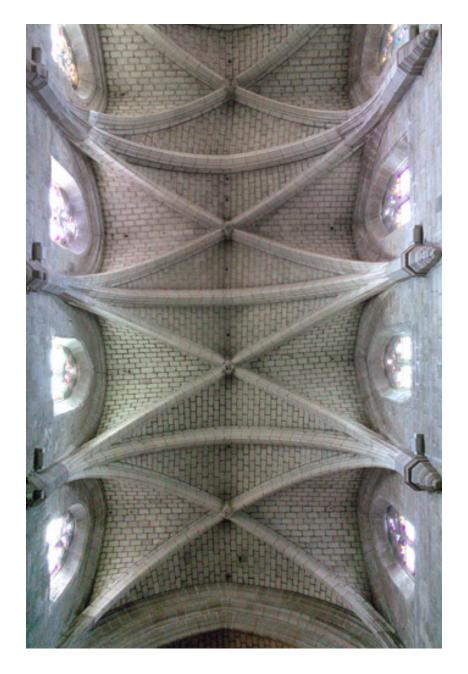
Voûtes du chœur.

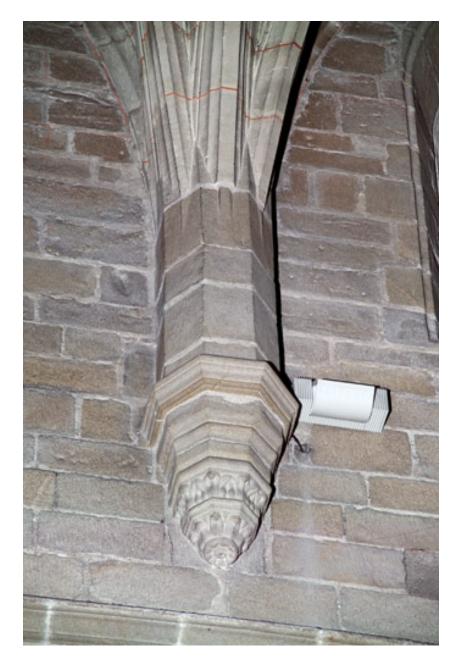
Culot sculpté recevant les nervures d'une voûte du chœur.
