Pays de la Loire, Mayenne
Saint-Jean-sur-Erve
le Moulin-aux-Moines

Manoir-écart - le Moulin-aux-Moines, Saint-Jean-sur-Erve

Numéro de dossier : IA53002952
Date de l'enquête initiale : 2003
Date(s) de rédaction : 2003
Cadre de l'étude : inventaire topographique
Degré d'étude : étudié

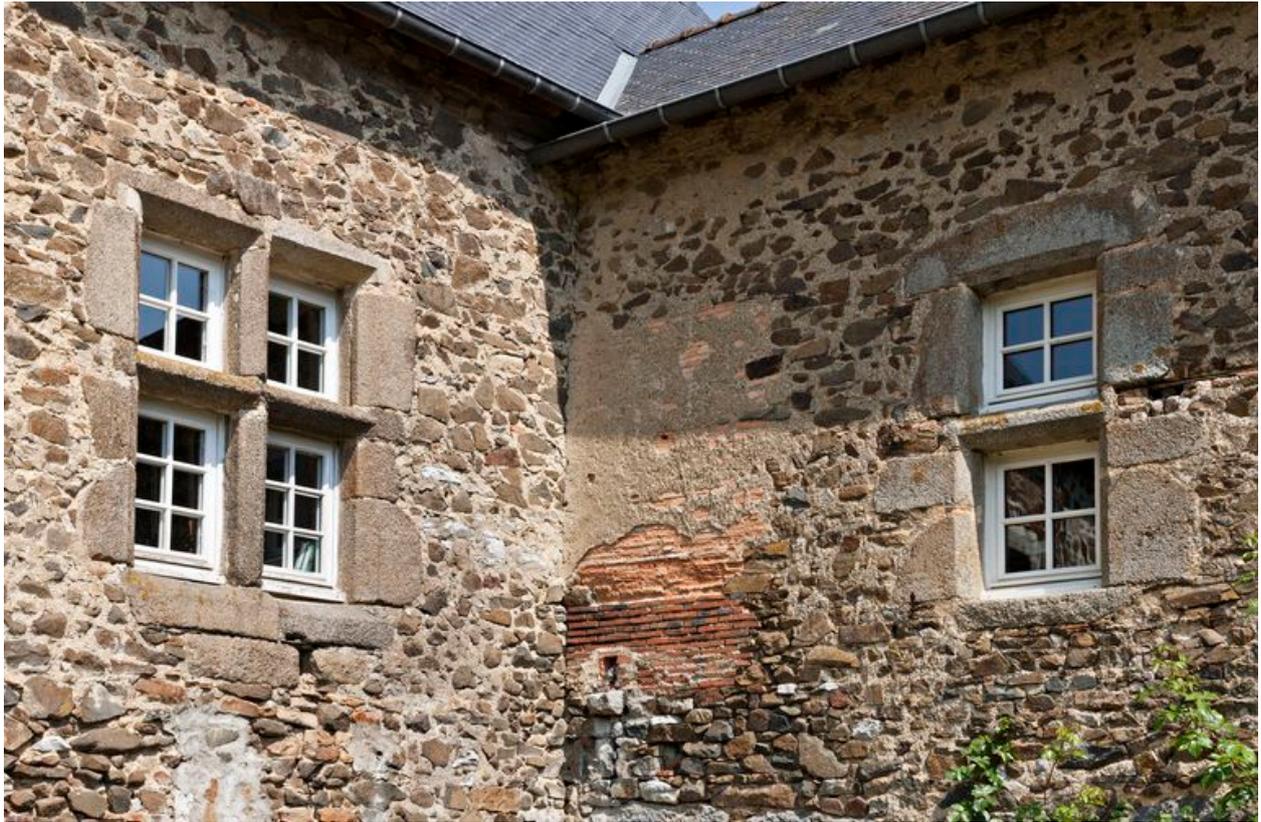
Le logis. Détails de l'élévation est du corps principal et de l'élévation sud de l'aile en retour : croisée et demi-croisée.

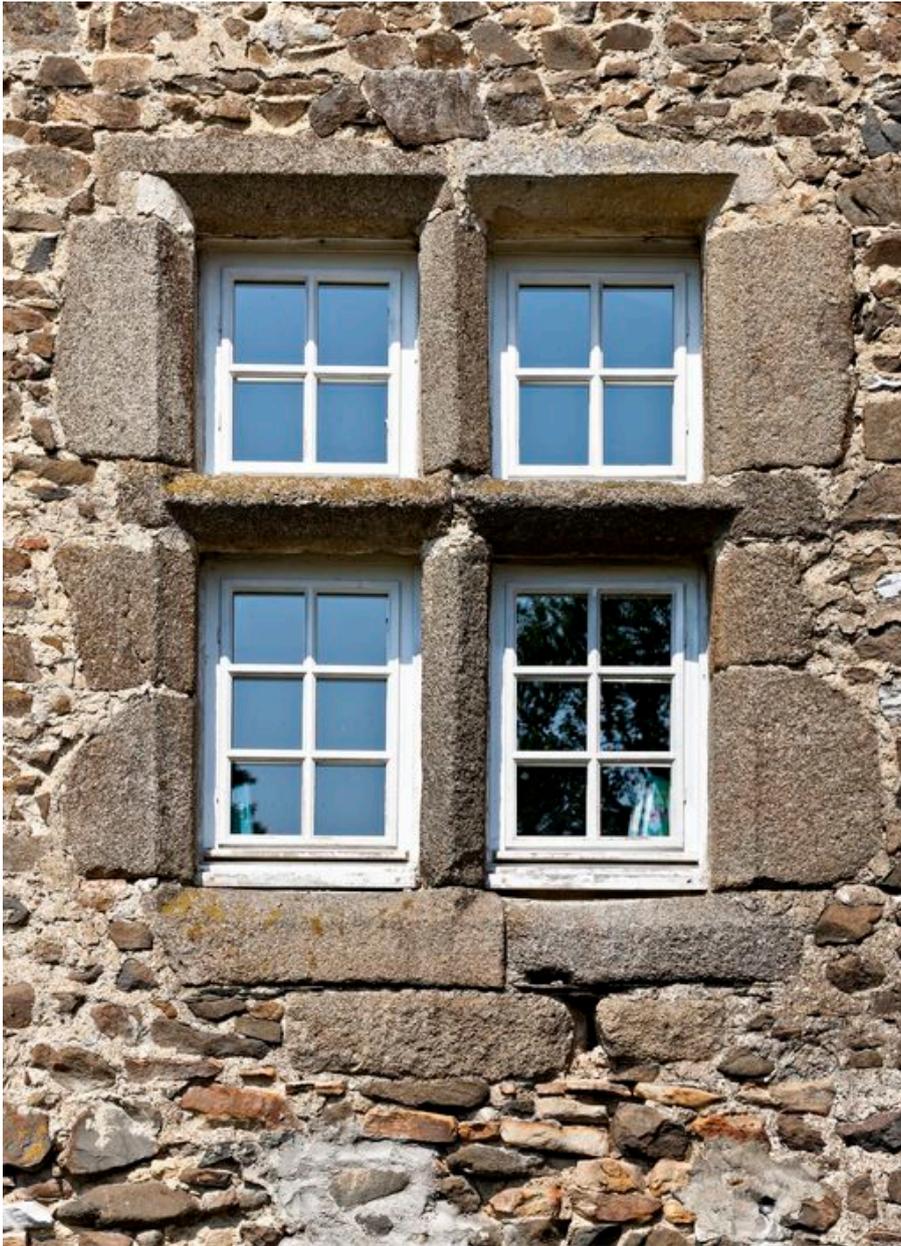
Le logis. Détail de l'élévation est du corps principal : croisée.

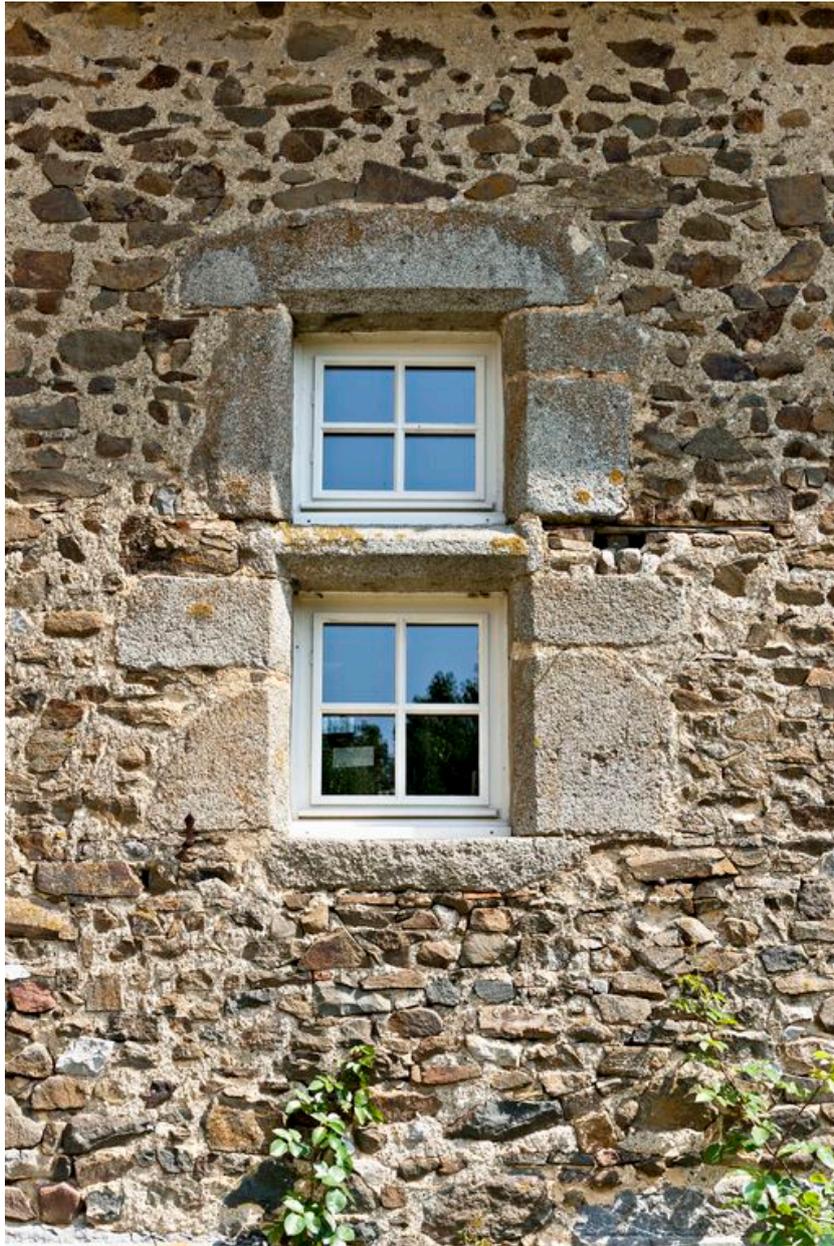
Le logis. Détail de l'élévation sud de l'aile en retour : demi-croisée.

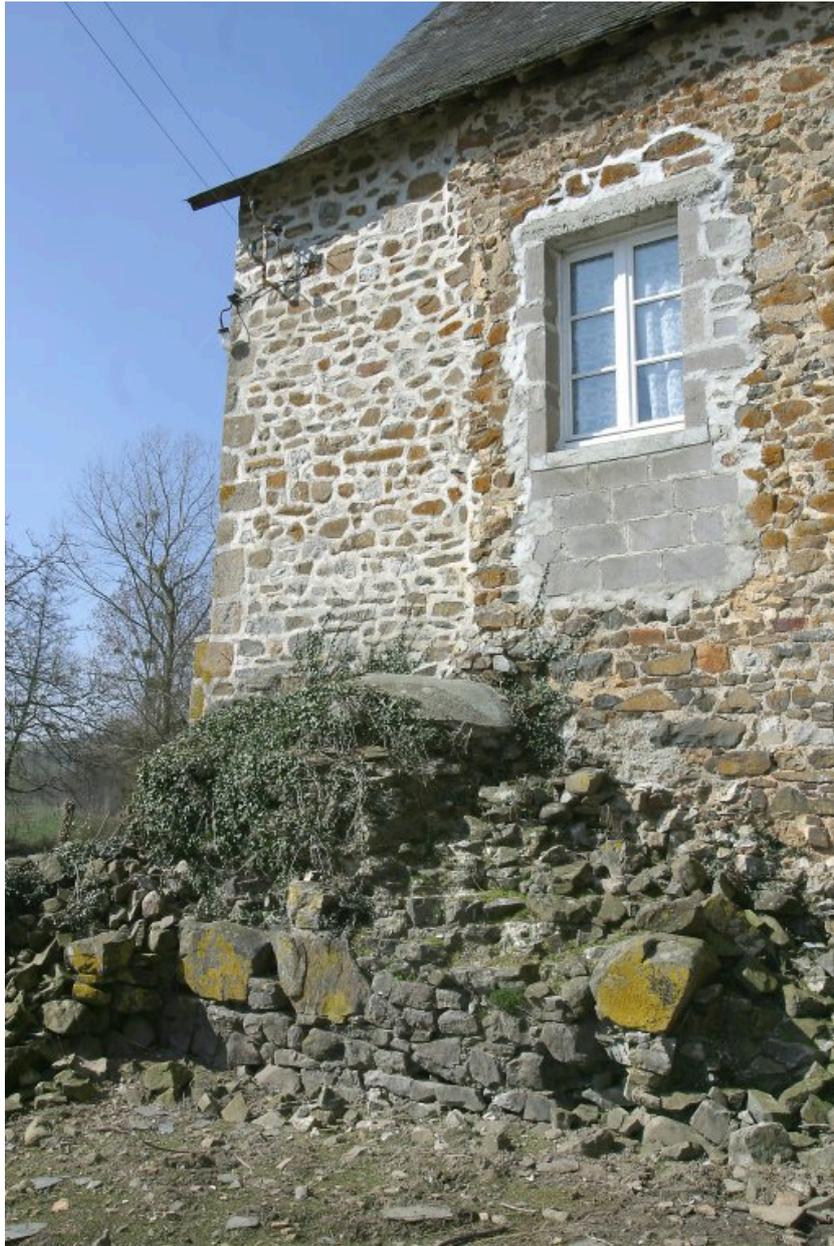
Le logis. Détail de l'élévation est du corps principal : fenêtre moderne et vestiges d'un escalier (?).

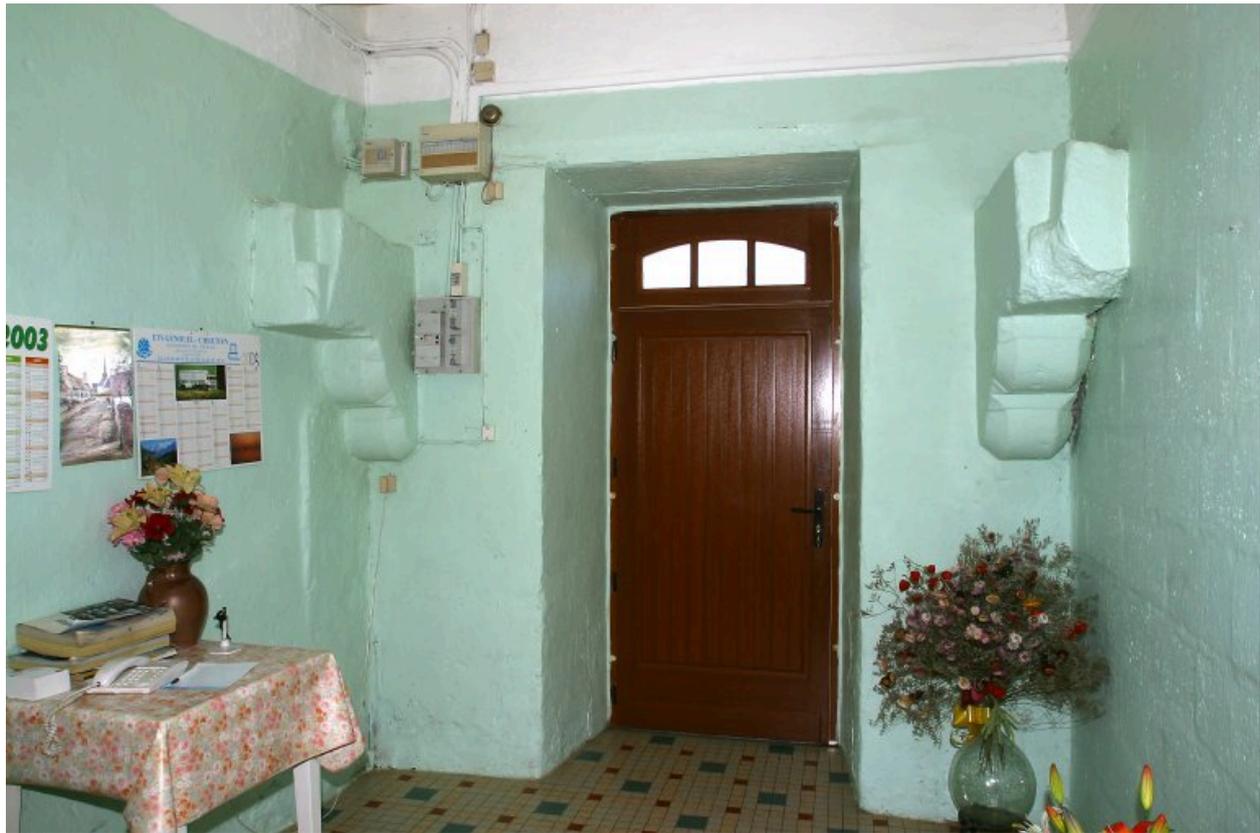
Le logis, vue intérieure. Vestiges de la cheminée.

Le rez-de-chaussée du manoir comprenait sans doute au 14e siècle une grande salle sous charpente chauffée par une cheminée située sur le mur gouttereau ouest. Il a probablement été recoupé par un plancher dès le 15e siècle. La cheminée du mur-pignon nord a été probablement ajoutée lors du cloisonnement de la pièce (deux pièces séparées par un cloison en pan-de-bois sont décrites en 1718). L'accès au rez-de-chaussée sur cour se faisait par un escalier extérieur droit, décrit en 1718 et actuellement ruiné, relié à une porte aujourd'hui disparue à côté de laquelle a été percée une fenêtre en parpaing.

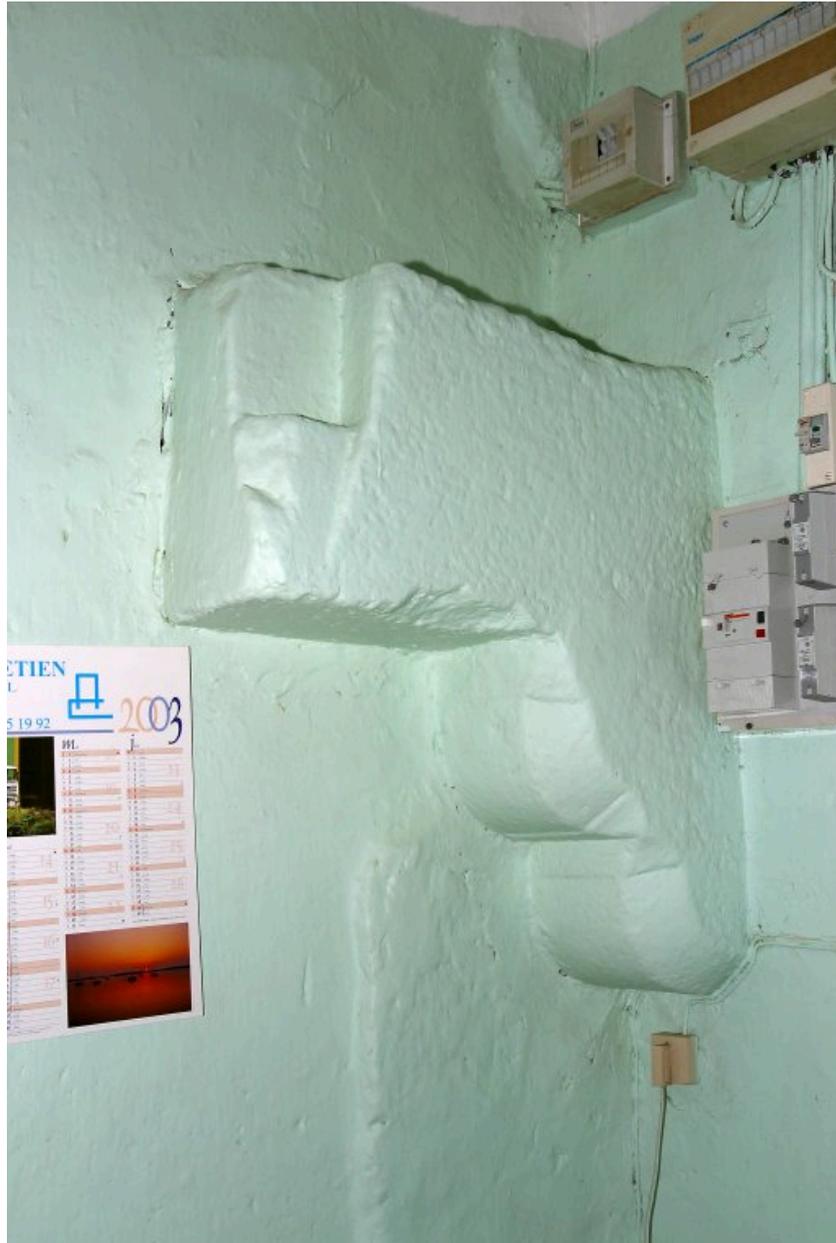
Le logis, vue intérieure. Corbeau nord de la cheminée détruite.

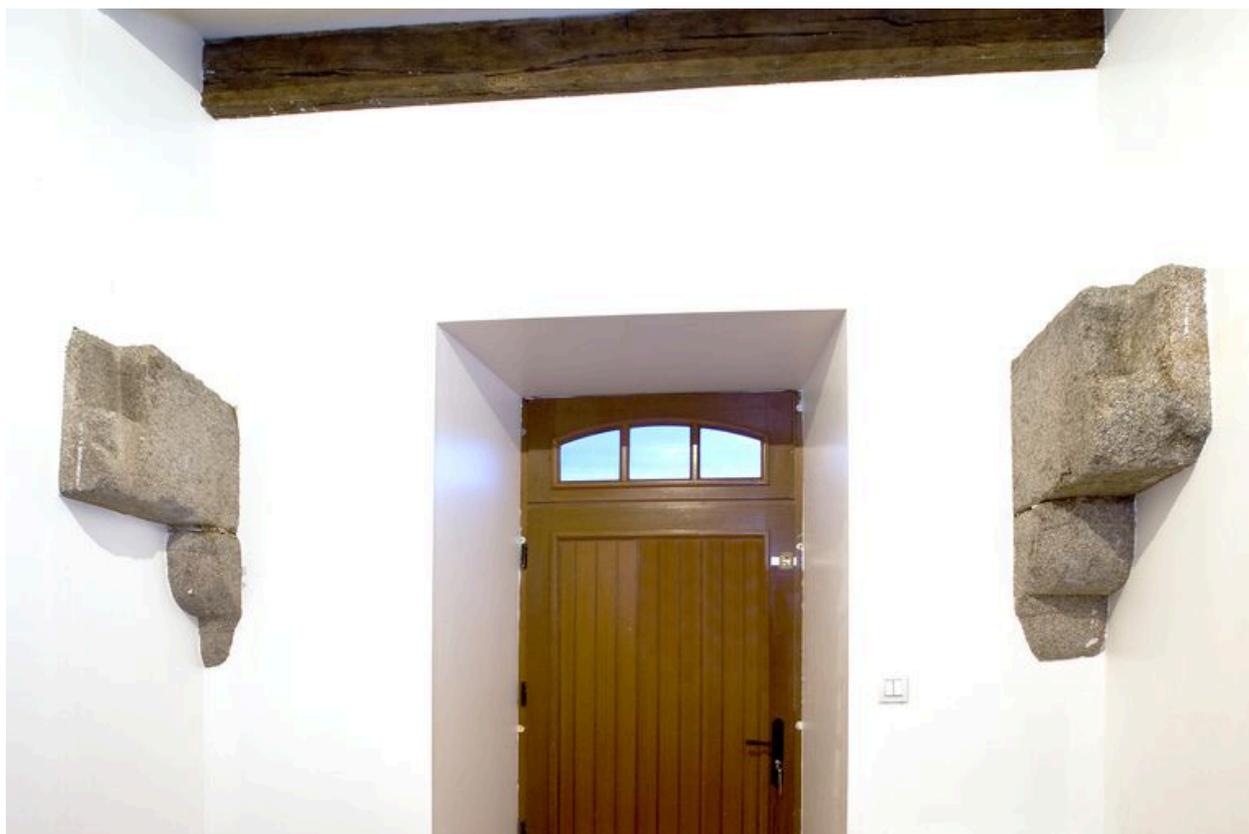
Les vestiges de la cheminée après le dégagement de l'enduit.

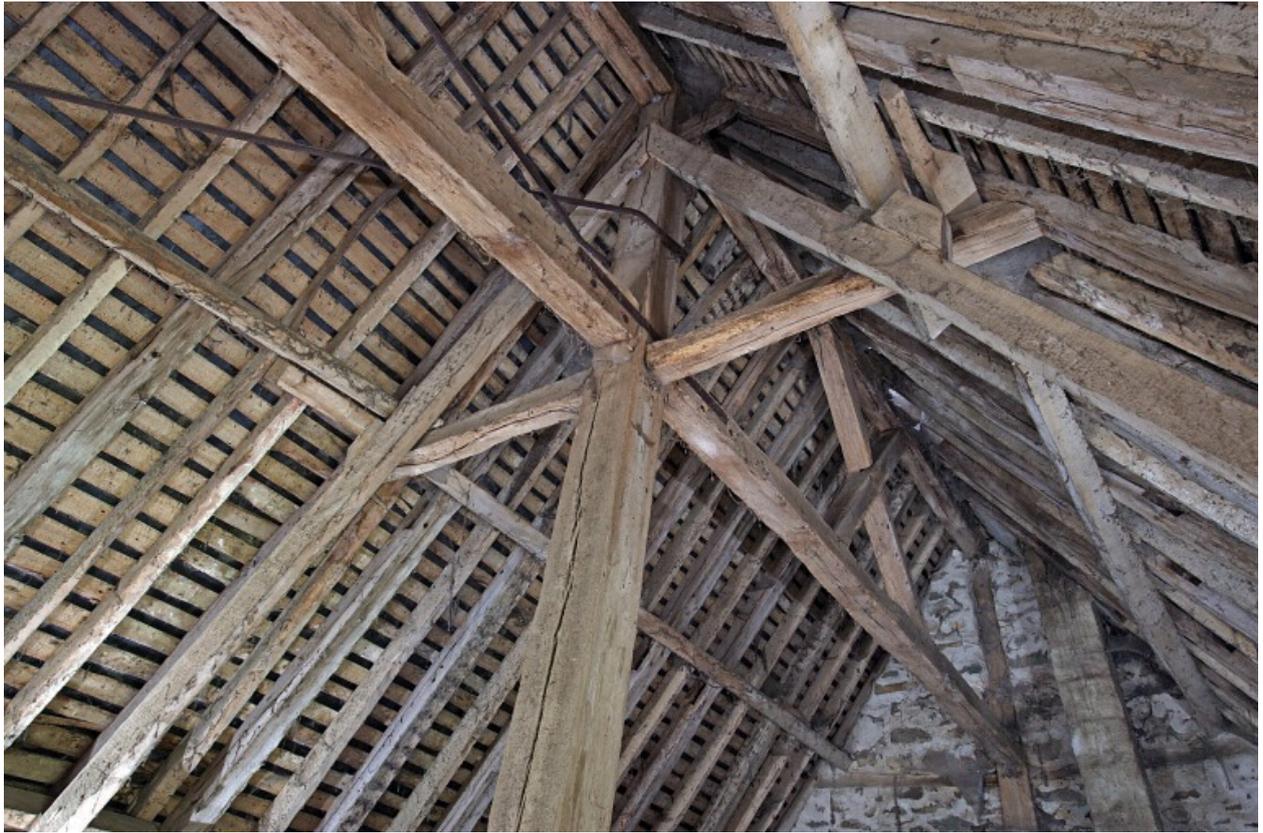
Le logis, charpente. Le contreventement de la partie sud.

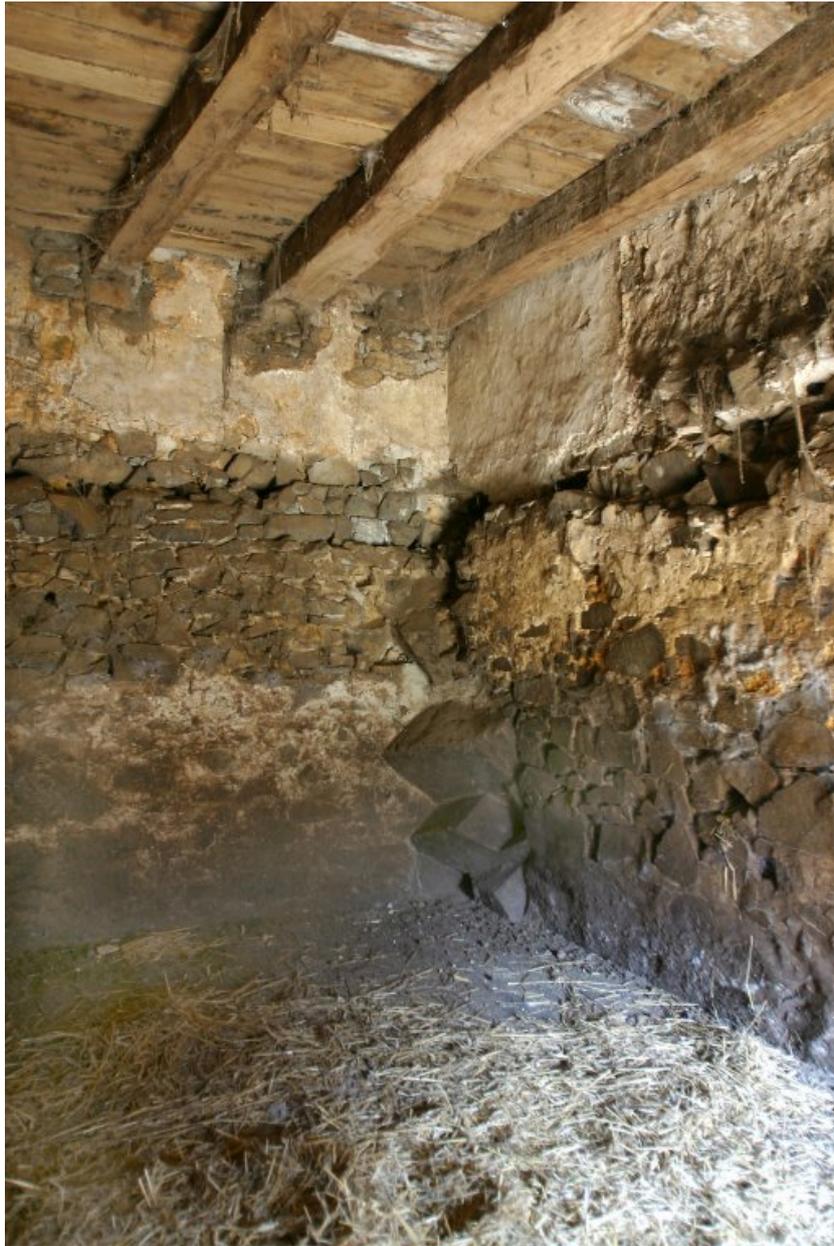
La chapelle, vue intérieure. Partie est du rez-de-chaussée, transformée en étable : angle des murs nord et est avec les traces d'un plancher disparu.

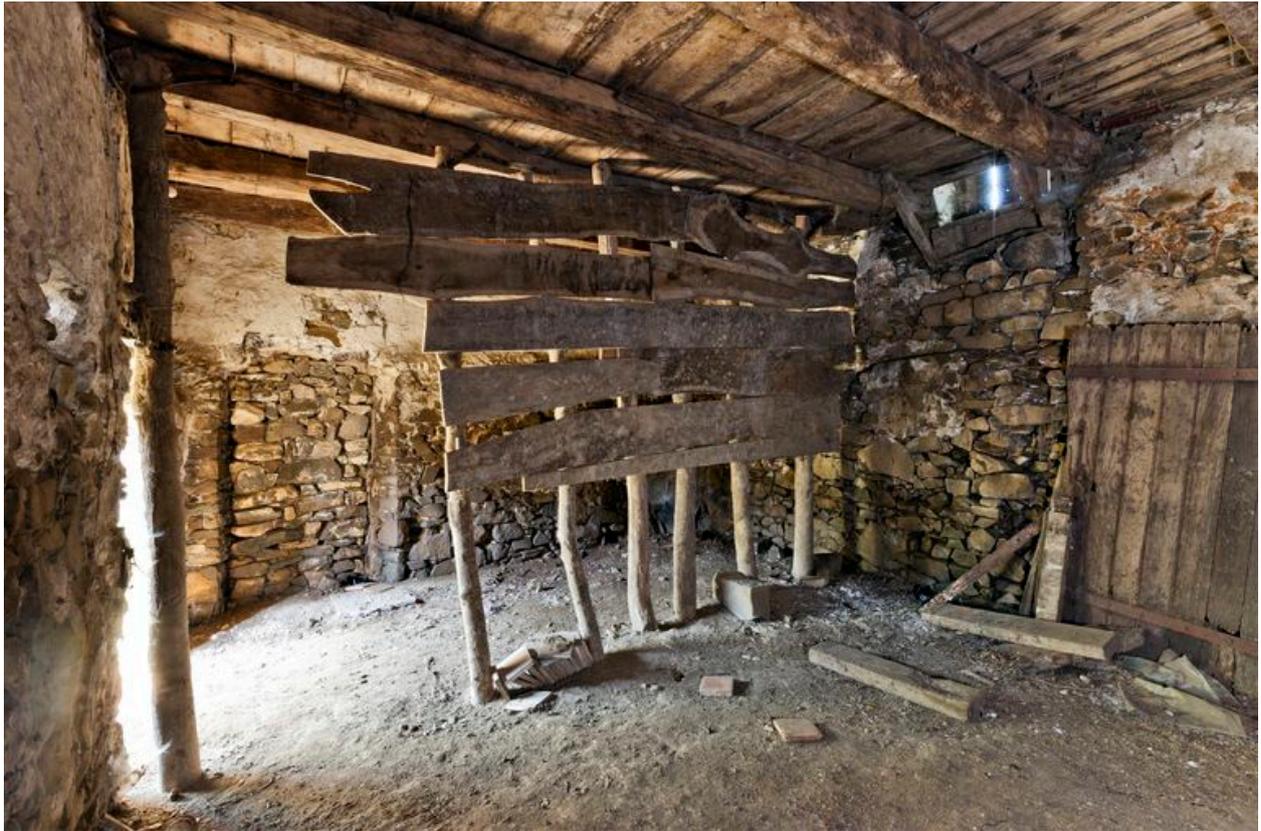
La chapelle, vue intérieure. Partie ouest du rez-de-chaussée, transformée en étable, vue depuis le sud-est : cloison en planches.

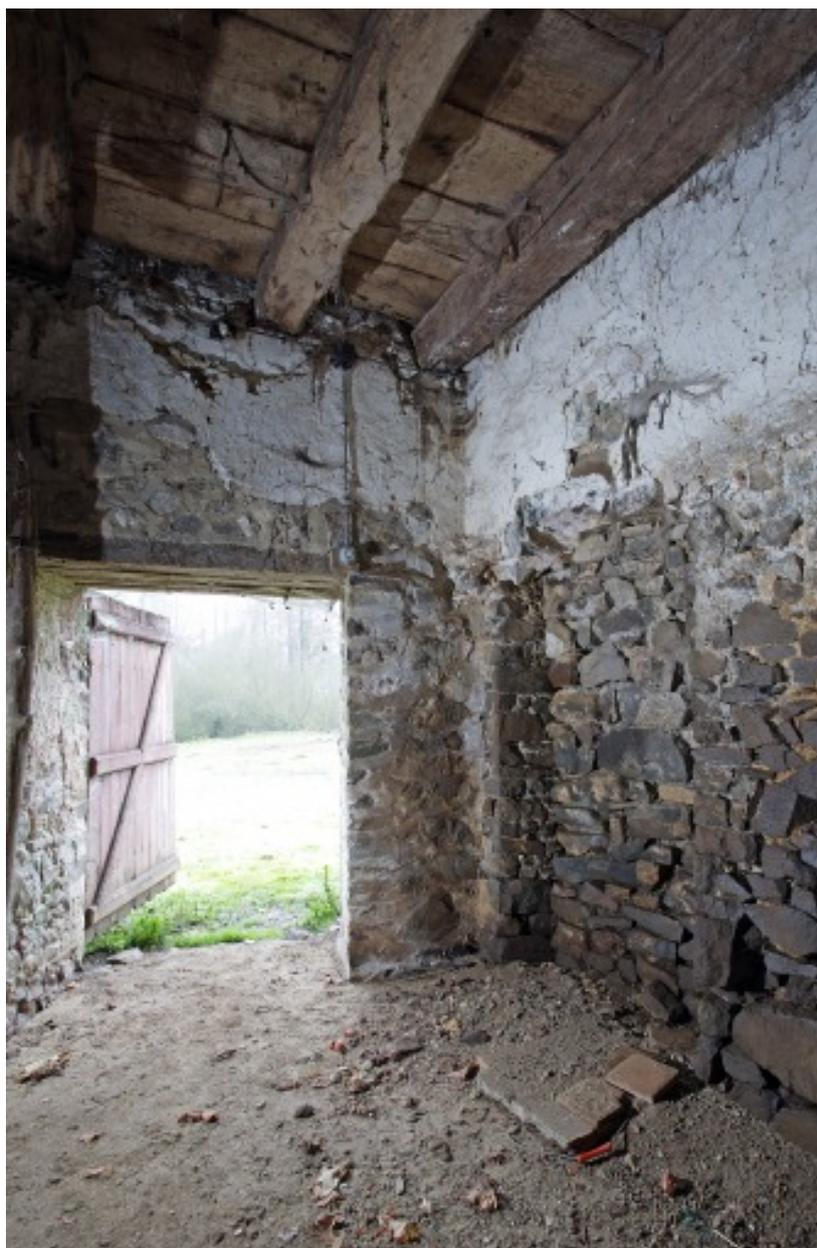
La chapelle, vue intérieure. Ancienne et actuelle portes de la partie ouest du rez-de-chaussée, vues depuis le nord.

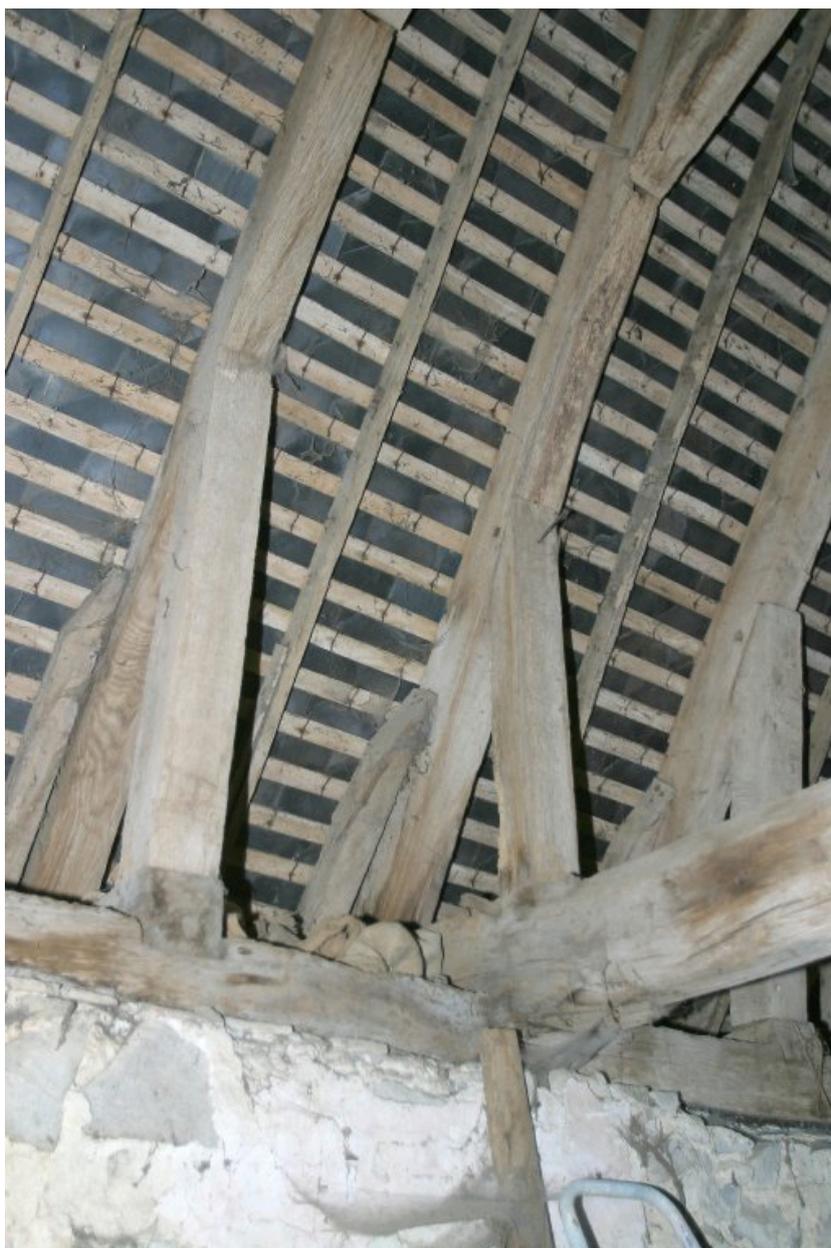
La chapelle, charpente. Détail de l'assemblage de la ferme centrale sur le mur-gouttereau nord.

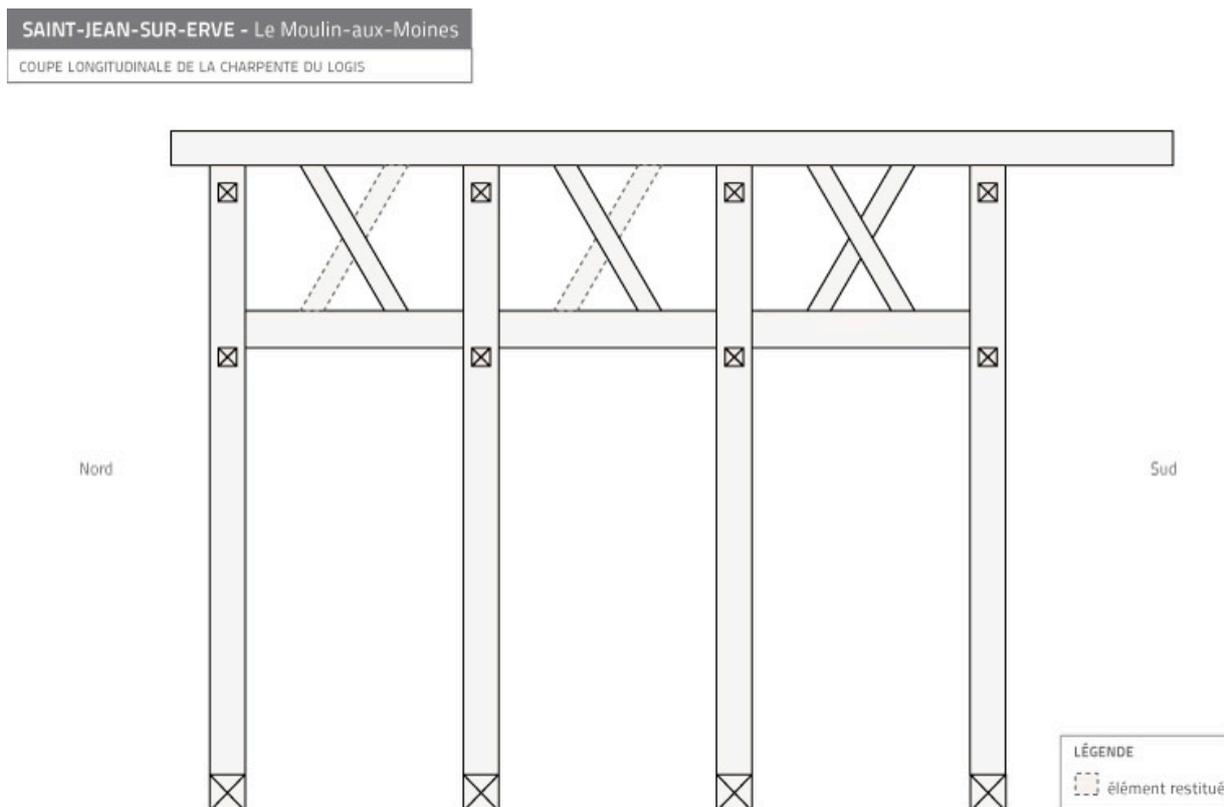
Coupe longitudinale de la charpente du logis.

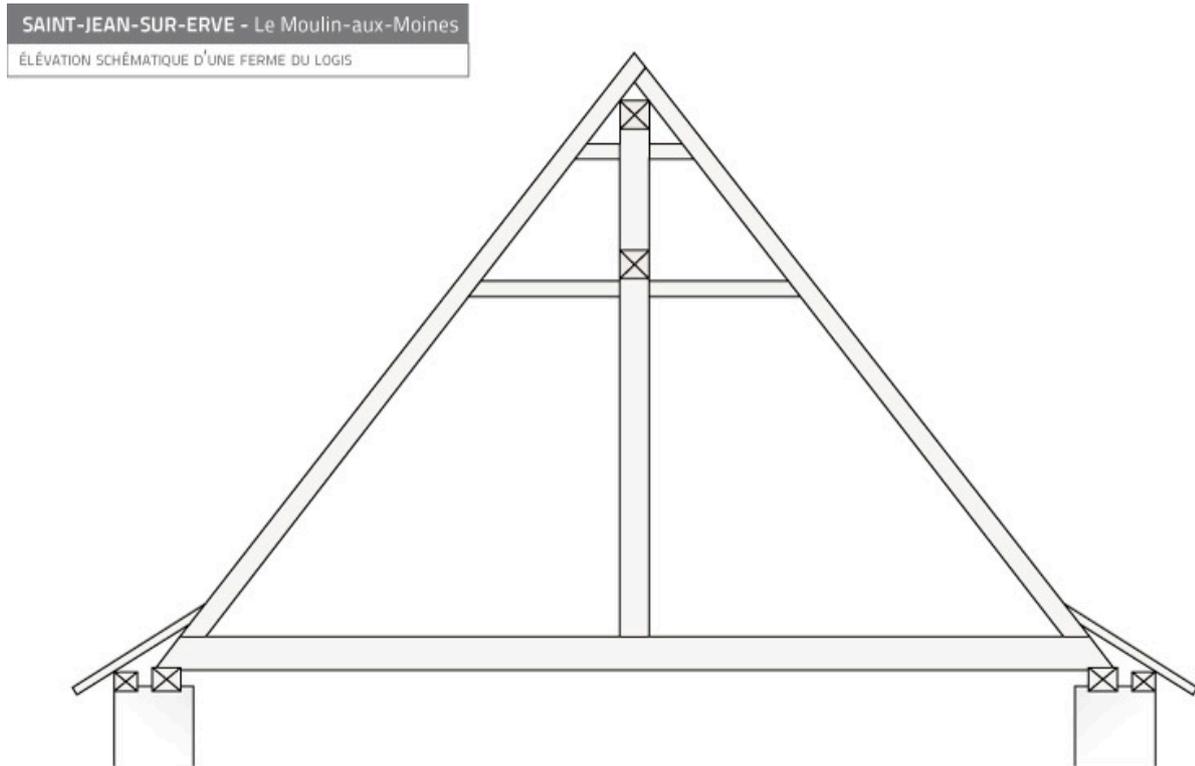
Elévation d'une ferme de la charpente du logis.

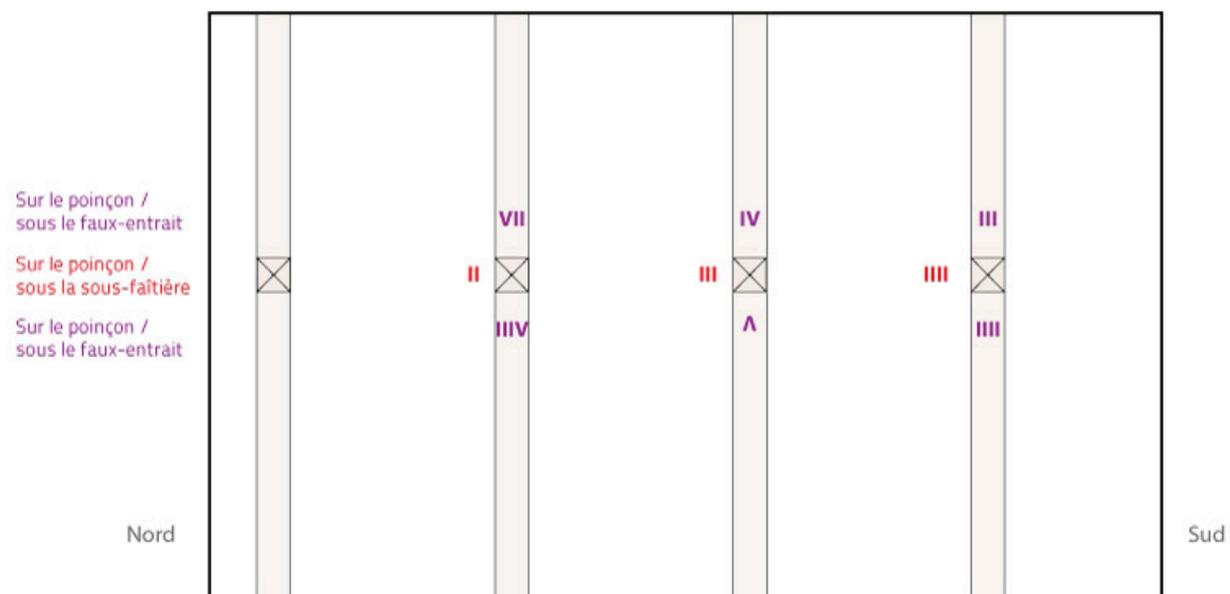
SAINT-JEAN-SUR-ERVE - Le Moulin-aux-Moines
PLAN SCHEMATIQUE DES MARQUES D'ASSEMBLAGE REPÉRÉES
SUR LES FERMES DE LA CHARPENTE DU LOGIS

Plan de situation des marques d'assemblage repérées sur la charpente du logis.

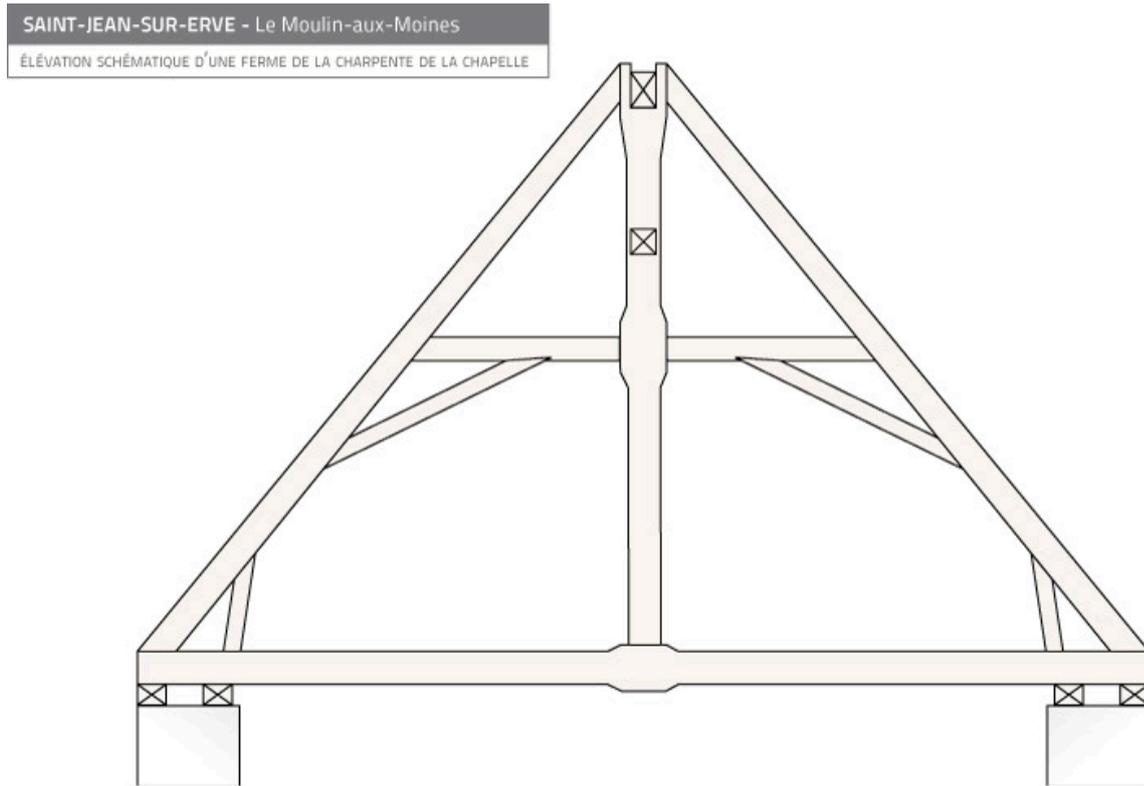
Elévation schématique d'une ferme de la charpente de la chapelle.
