Pays de la Loire, Vendée
Sainte-Radégonde-des-Noyers
Bonde du Coteau (la)
route D10

Vanne dite la bonde du Coteau

Numéro de dossier : IA85001928
Date de l'enquête initiale : 2017
Date(s) de rédaction : 2018
Cadre de l'étude : inventaire topographique Vallée de la Sèvre Niortaise, Marais poitevin
Degré d'étude : étudié

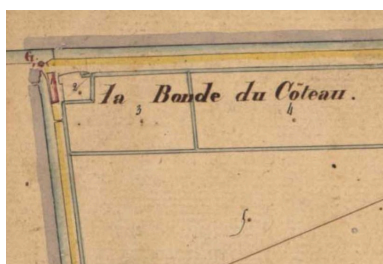
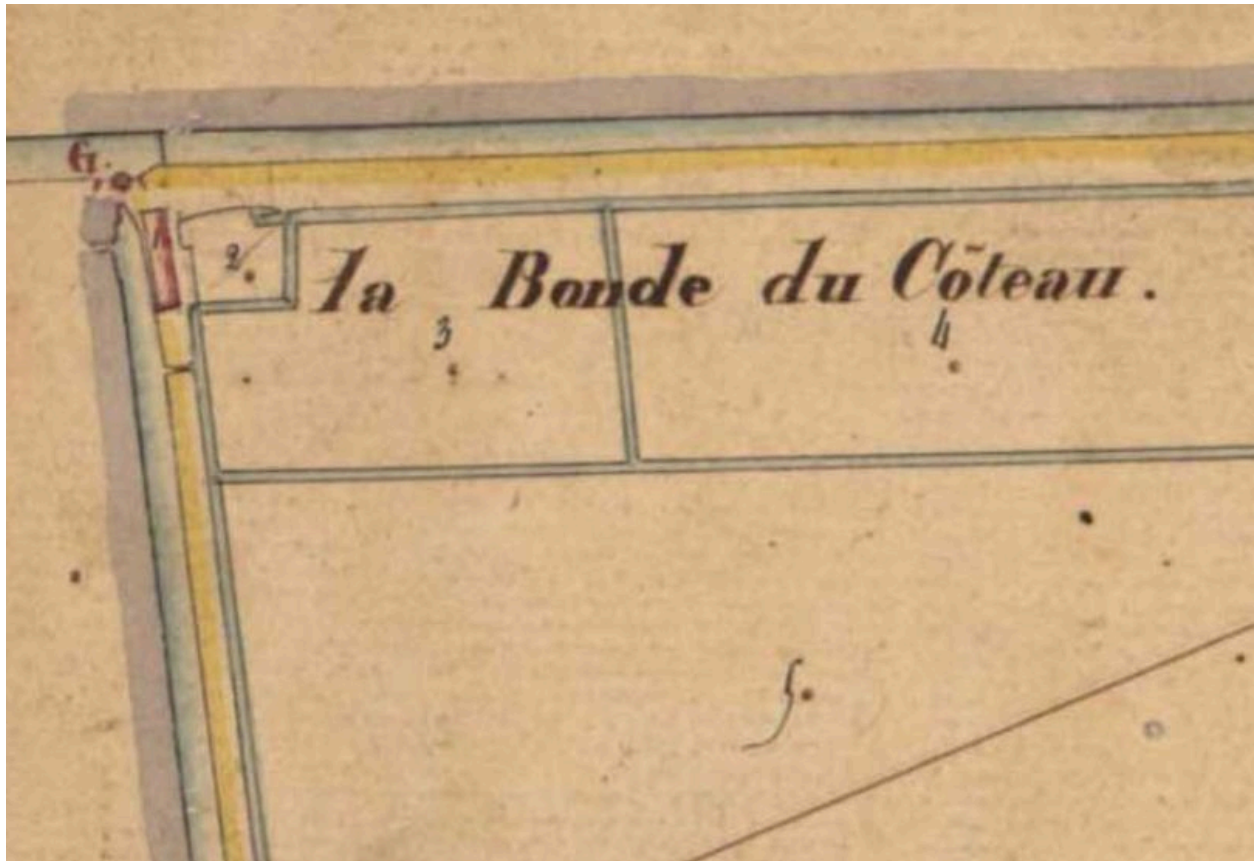
La bonde du Coteau sur le plan cadastral de Chaillé-les-Marais en 1834.
Repro. Yannis Suire
IVR52_20188500350NUCA

La bonde du Coteau sur le plan cadastral de Chaillé-les-Marais en 1834.

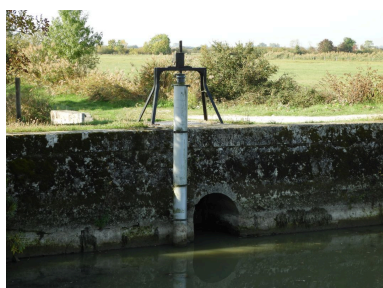
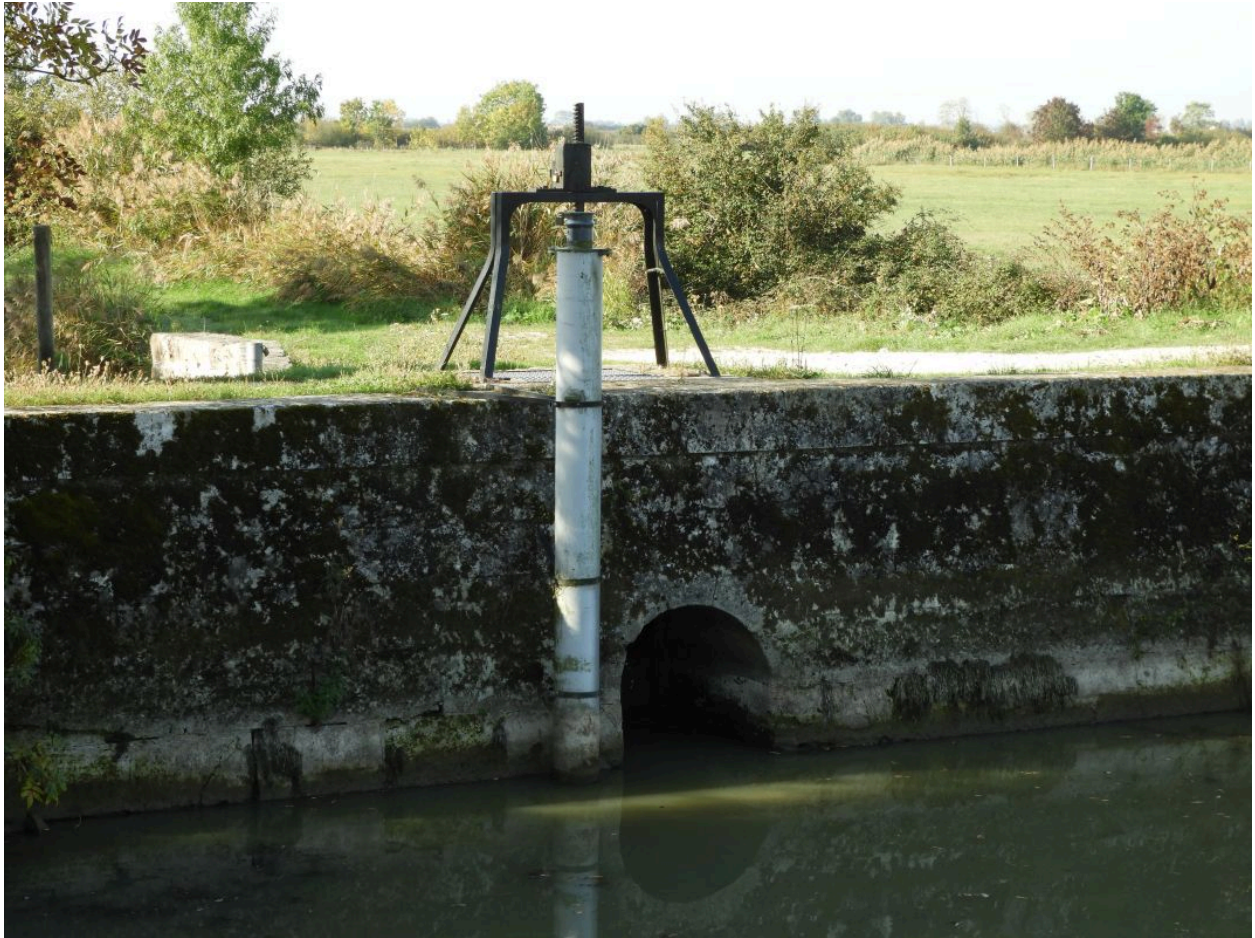
La bonde côté amont, du côté de la ceinture des Hollandais, vue depuis le nord.
Phot. Yannis Suire
IVR52_20188500356NUCA

La bonde côté amont, du côté de la ceinture des Hollandais, vue depuis le nord.

La bonde comprend un passage voûté, en pierre de taille, aménagé dans l'épaisseur de la digue de la ceinture des Hollandais. Une vanne verticale est actionnée à l'aide d'une crémaillère à cric, soutenue par un portique en métal. Elle permet de prélever de l'eau dans la ceinture des Hollandais pour alimenter le canal du Clain à la saison sèche. Côté aval, la bonde se prolonge par des bajoyers puis des quais en pierre de taille. Rive gauche se trouve un petit escalier permettant d'accéder à une embarcation.

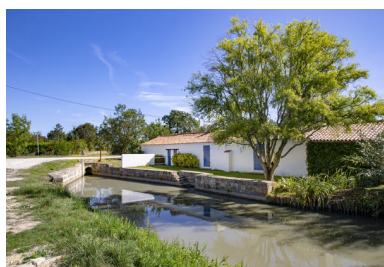
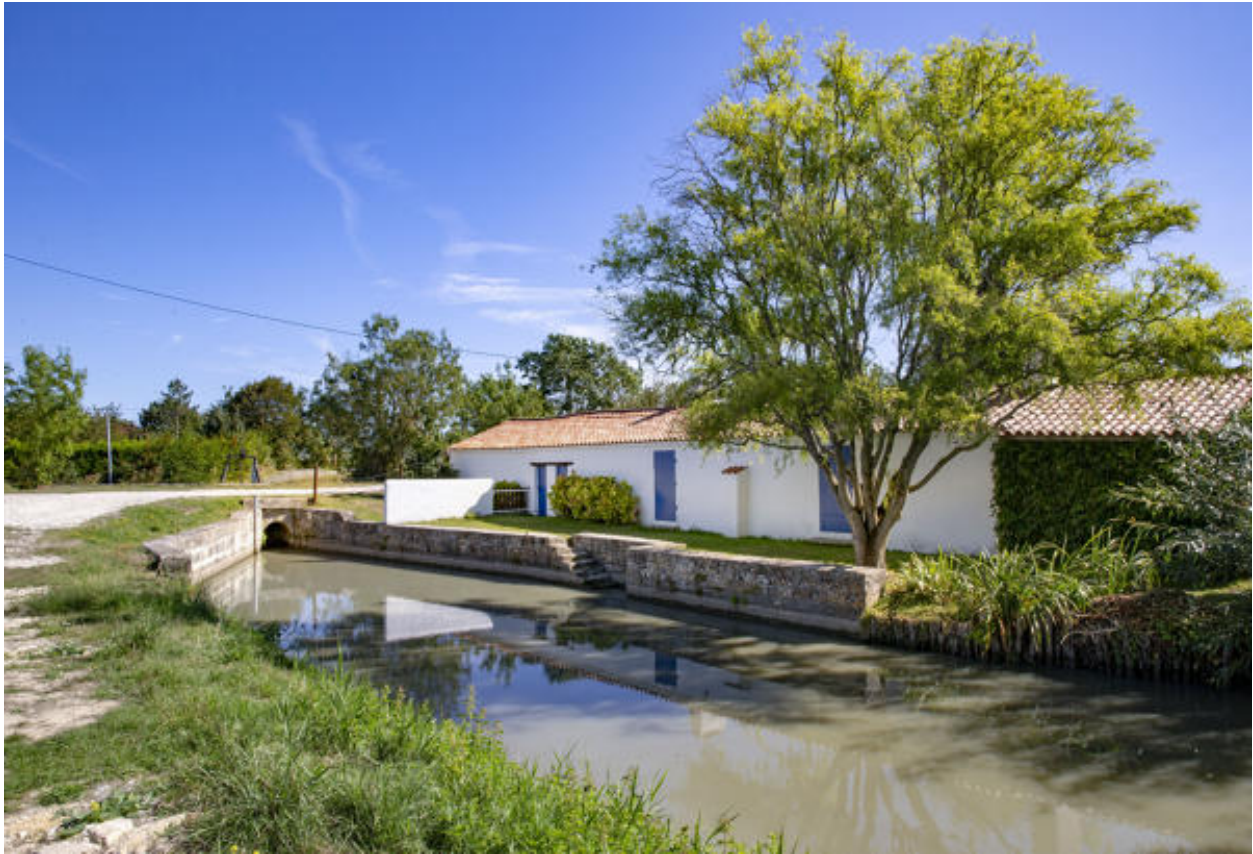
La bonde côté aval, les quais qui l'encadrent et l'ancienne maison de garde, vus depuis le sud-ouest.
Phot. Pierre-Bernard Fourny
IVR52_20198502214NUCA

La bonde côté aval, les quais qui l'encadrent et l'ancienne maison de garde, vus depuis le sud-ouest.

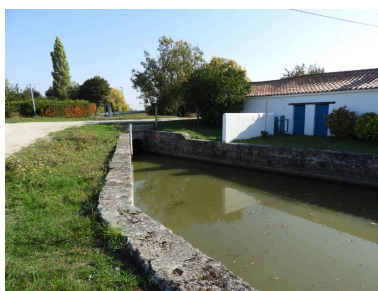
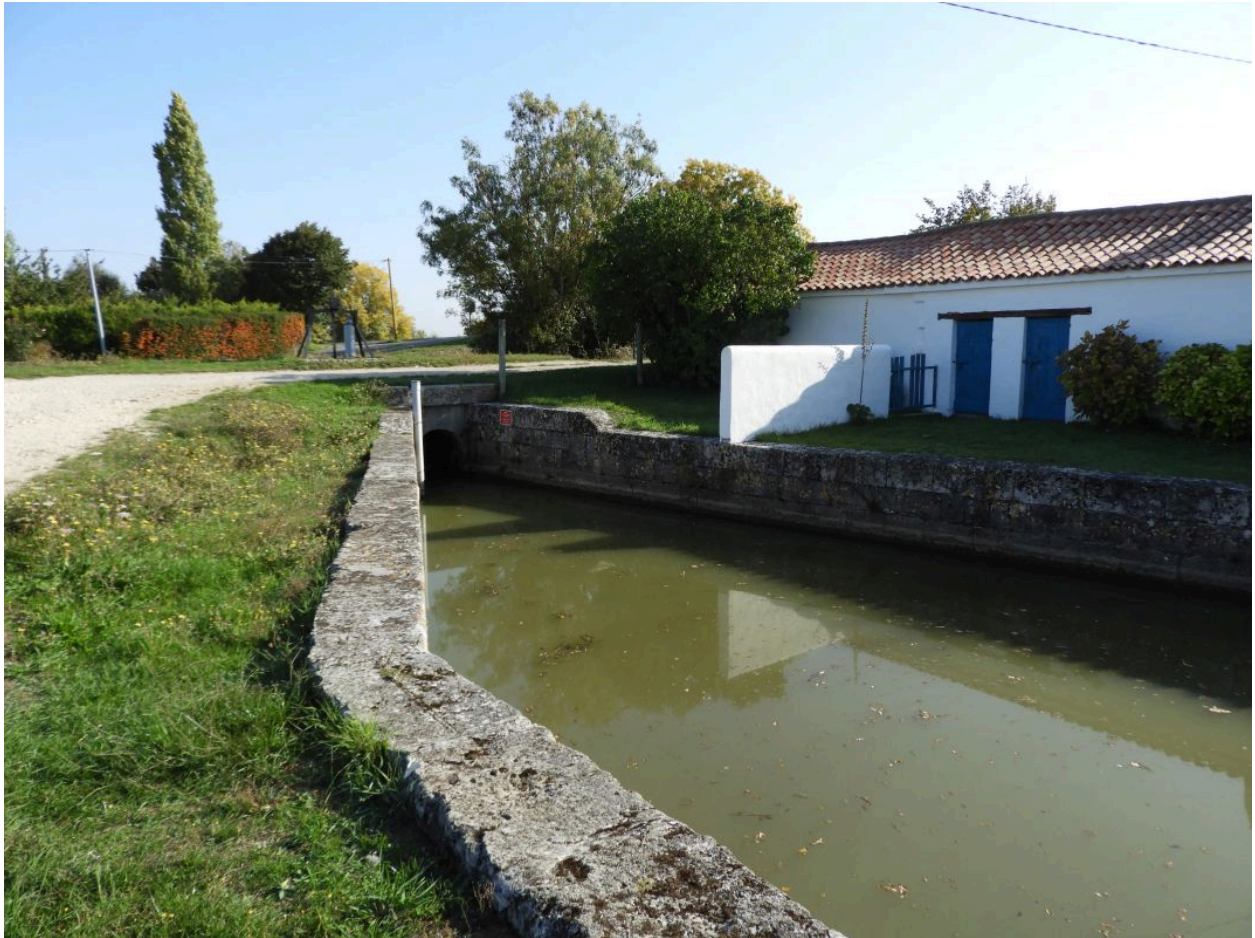
La bonde côté aval, les quais qui l'encadrent et l'ancienne maison de garde, vus depuis le sud-ouest.
Phot. Yannis Suire
IVR52_20188500363NUCA

La bonde côté aval, les quais qui l'encadrent et l'ancienne maison de garde, vus depuis le sud-ouest.

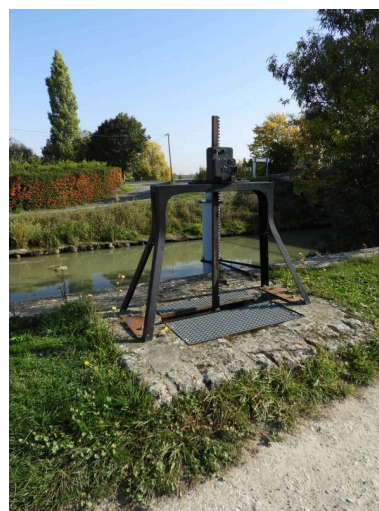
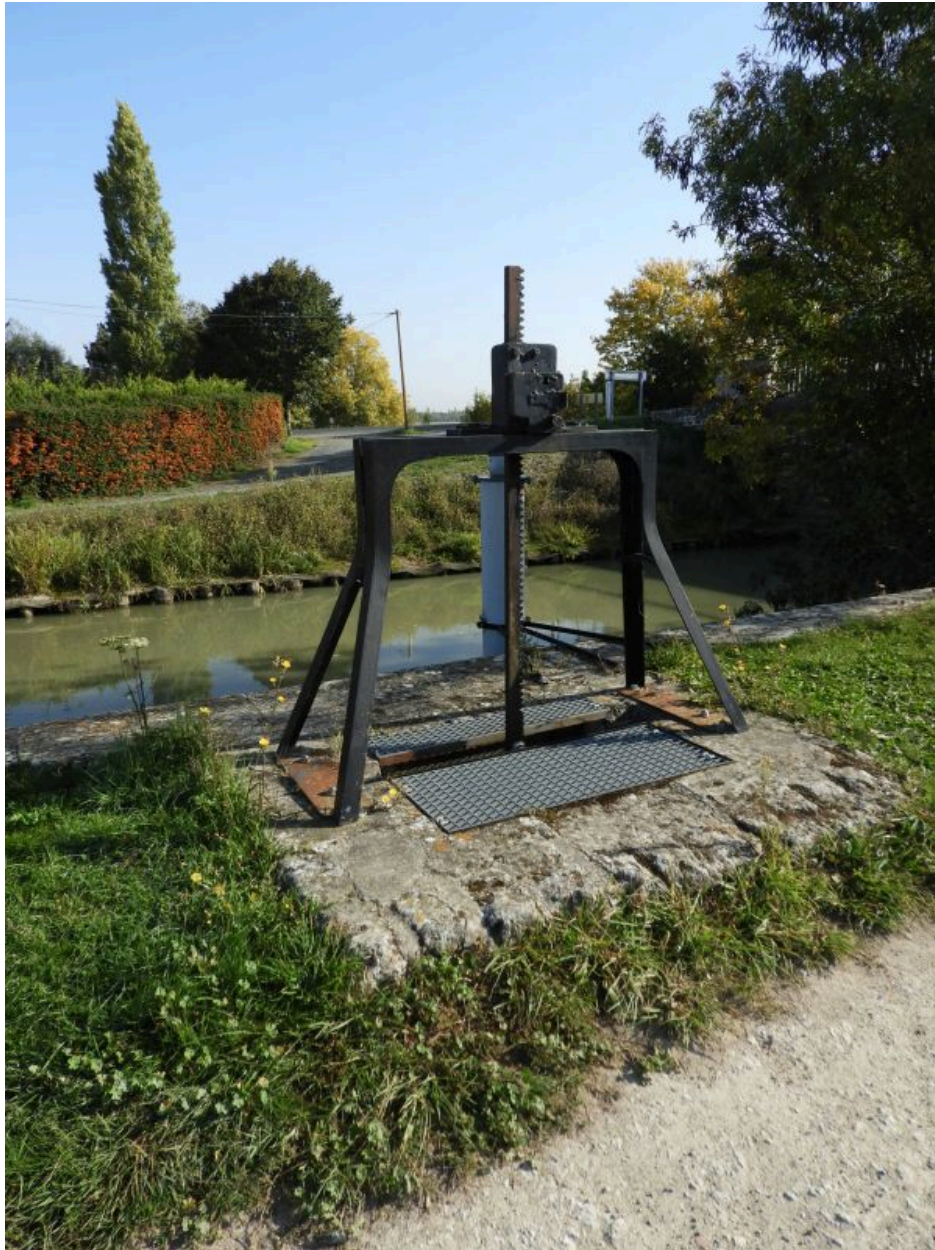
Le portique et la crémaillère au-dessus de la vanne.
Phot. Yannis Suire
IVR52_20188500360NUCA

Le portique et la crémaillère au-dessus de la vanne.

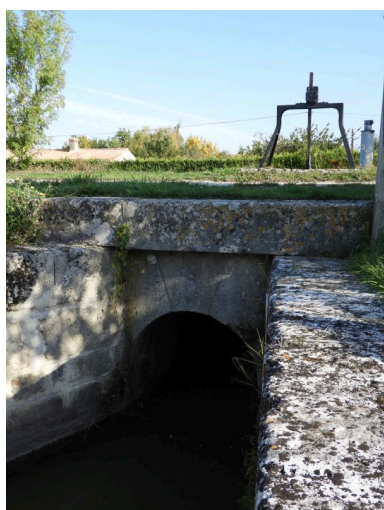
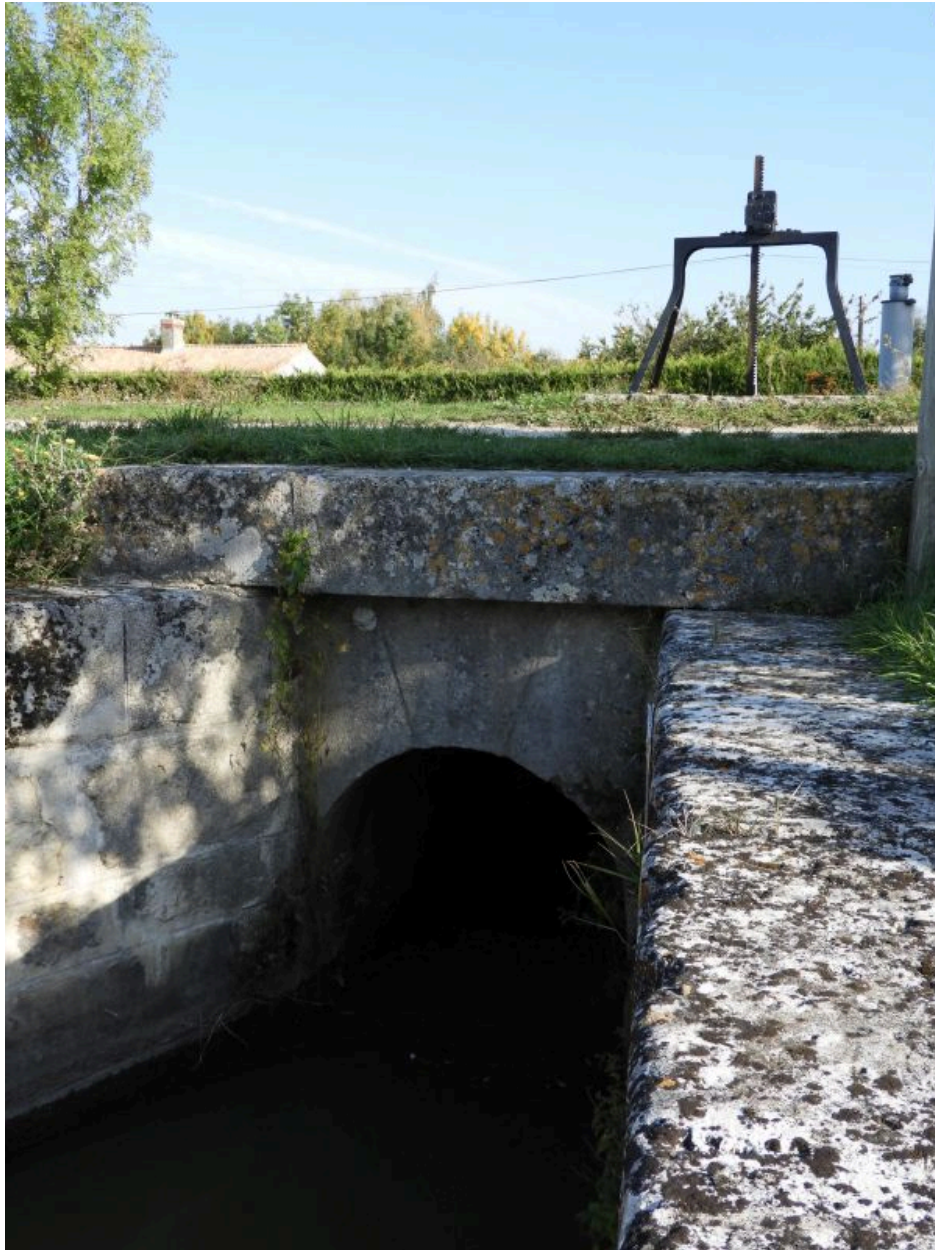
Le passage voûté de la bonde, côté aval, au sud, et le portique au-dessus de la vanne, en arrière.
Phot. Yannis Suire
IVR52_20188500367NUCA

Le passage voûté de la bonde, côté aval, au sud, et le portique au-dessus de la vanne, en arrière.

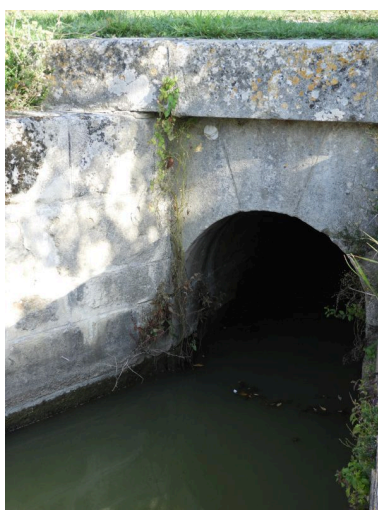
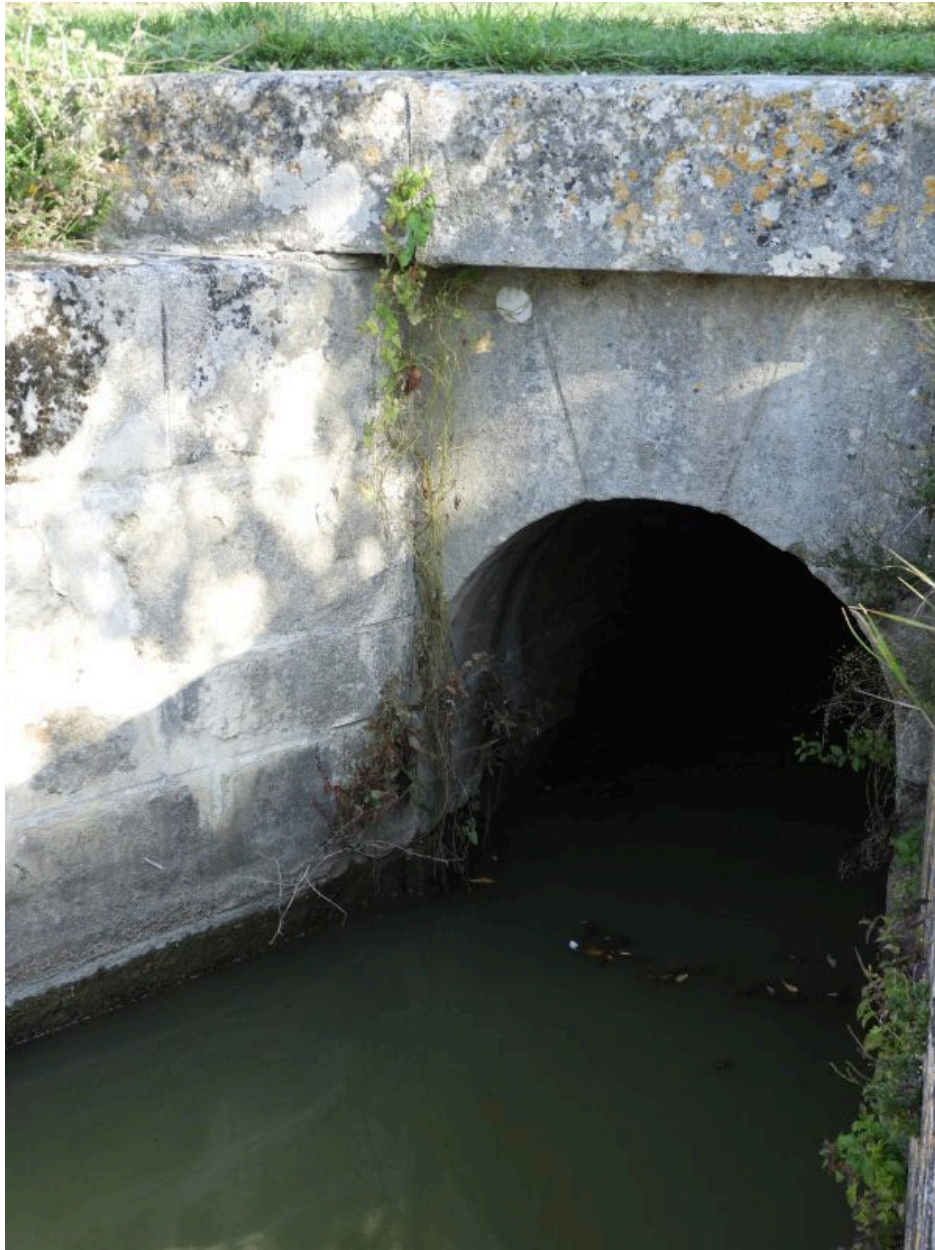
Le passage voûté de la bonde, côté aval, au sud.
Phot. Yannis Suire
IVR52_20188500366NUCA

Le passage voûté de la bonde, côté aval, au sud.

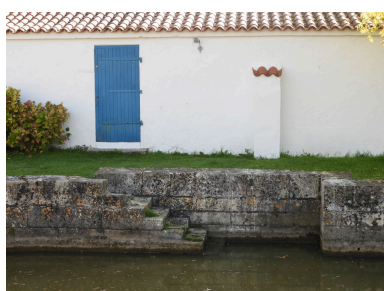
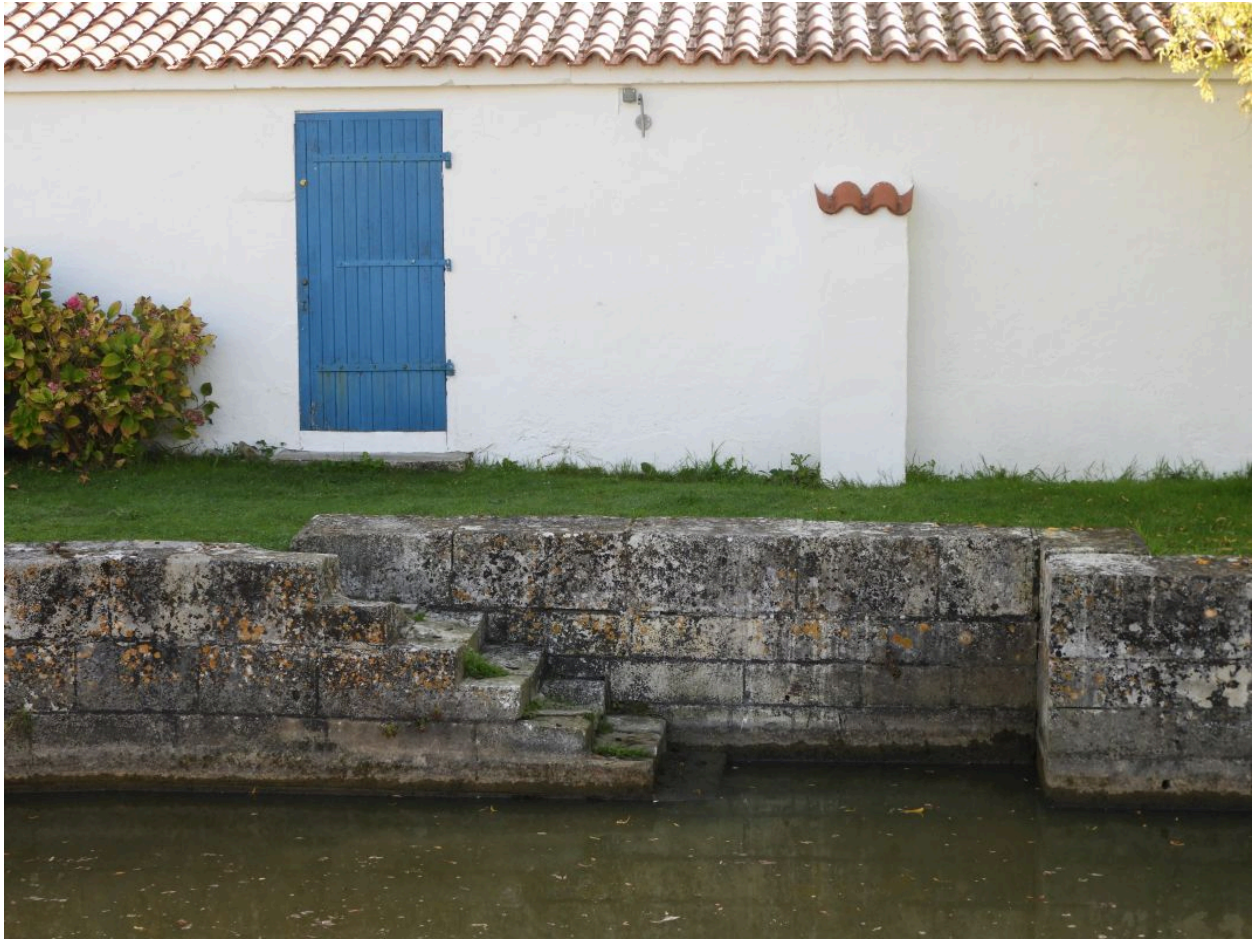
Quai et emmarchement sur la rive gauche de la bonde, au pied de l'ancienne maison de garde.
Phot. Yannis Suire
IVR52_20188500364NUCA

Quai et emmarchement sur la rive gauche de la bonde, au pied de l'ancienne maison de garde.
