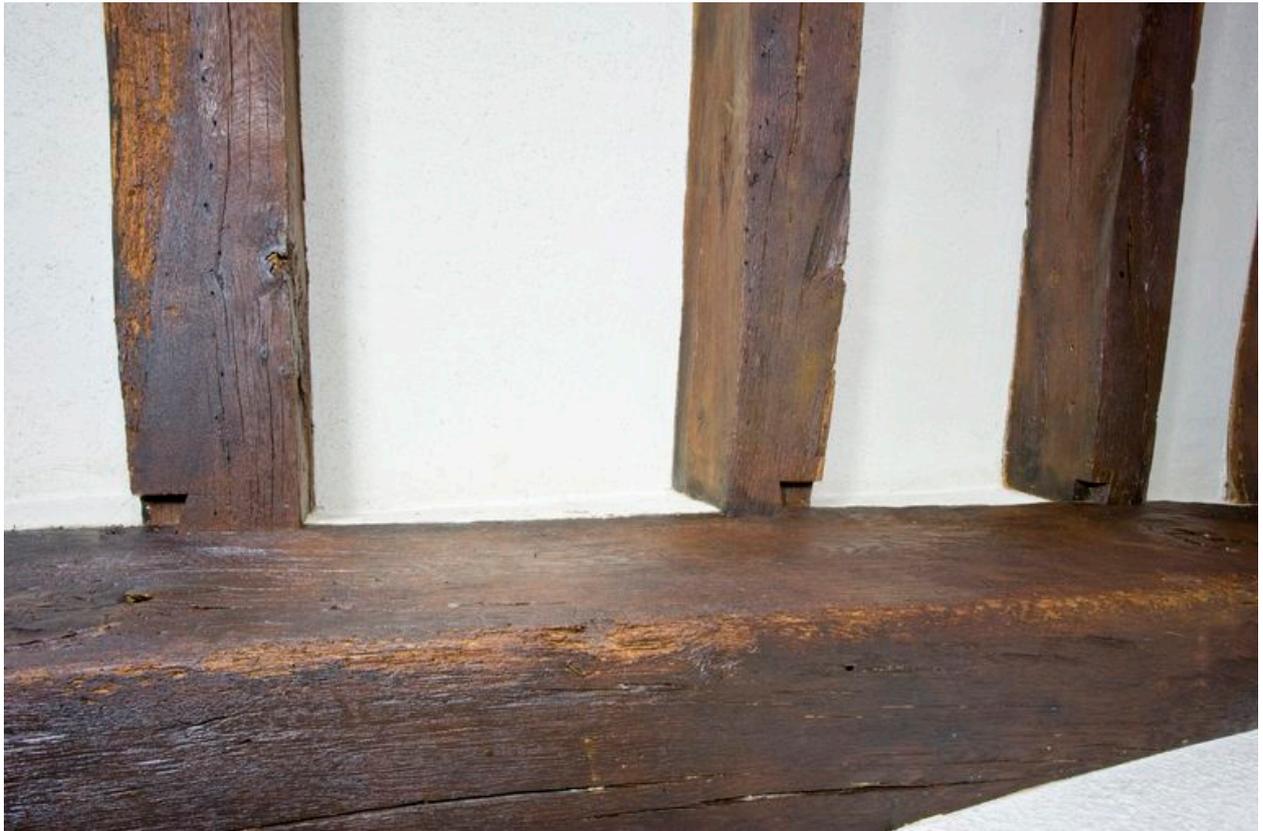
IVR52\_20104901560NUCA

2e étage, pièce antérieure : détail d'assemblage poutre de sous-faîtage et solives qui se sont partiellement désolidarisées, mettant à jour le système d'encoches.
