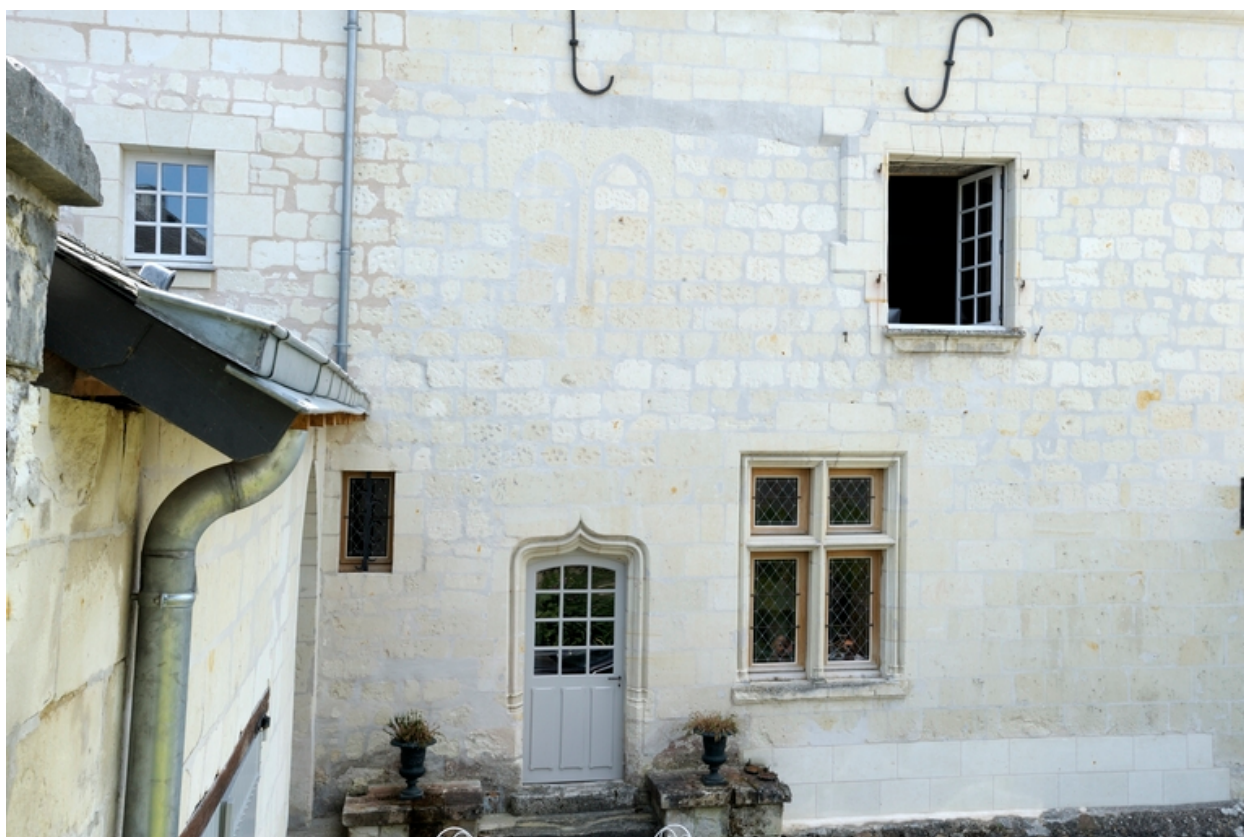
Façade principale (nord-est). A l'étage, la baie géminée à arcs brisés, obturée, remonte sans doute au XIVe siècle. Au RdC, les baies de style médiéval sont du XXe siècle.
