RENNES-EN-GRENOUILLE (53) - Château du Bois-de-Maine
Charpente de la tour nord

Relevé schématique V. Desvigne - août 2018

relevé schématique de la charpente de la tour nord : axonométrie écorchée sans les cheminées vue vers le nord, vues en plan des trois enrayures.

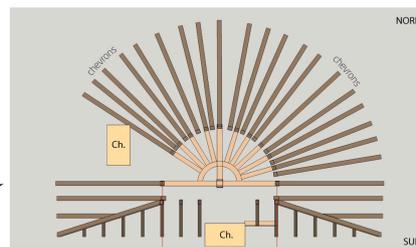
Troisième enrayure

Vues en plan

Ch. = Cheminée
