IVR52_20205300051NUCA

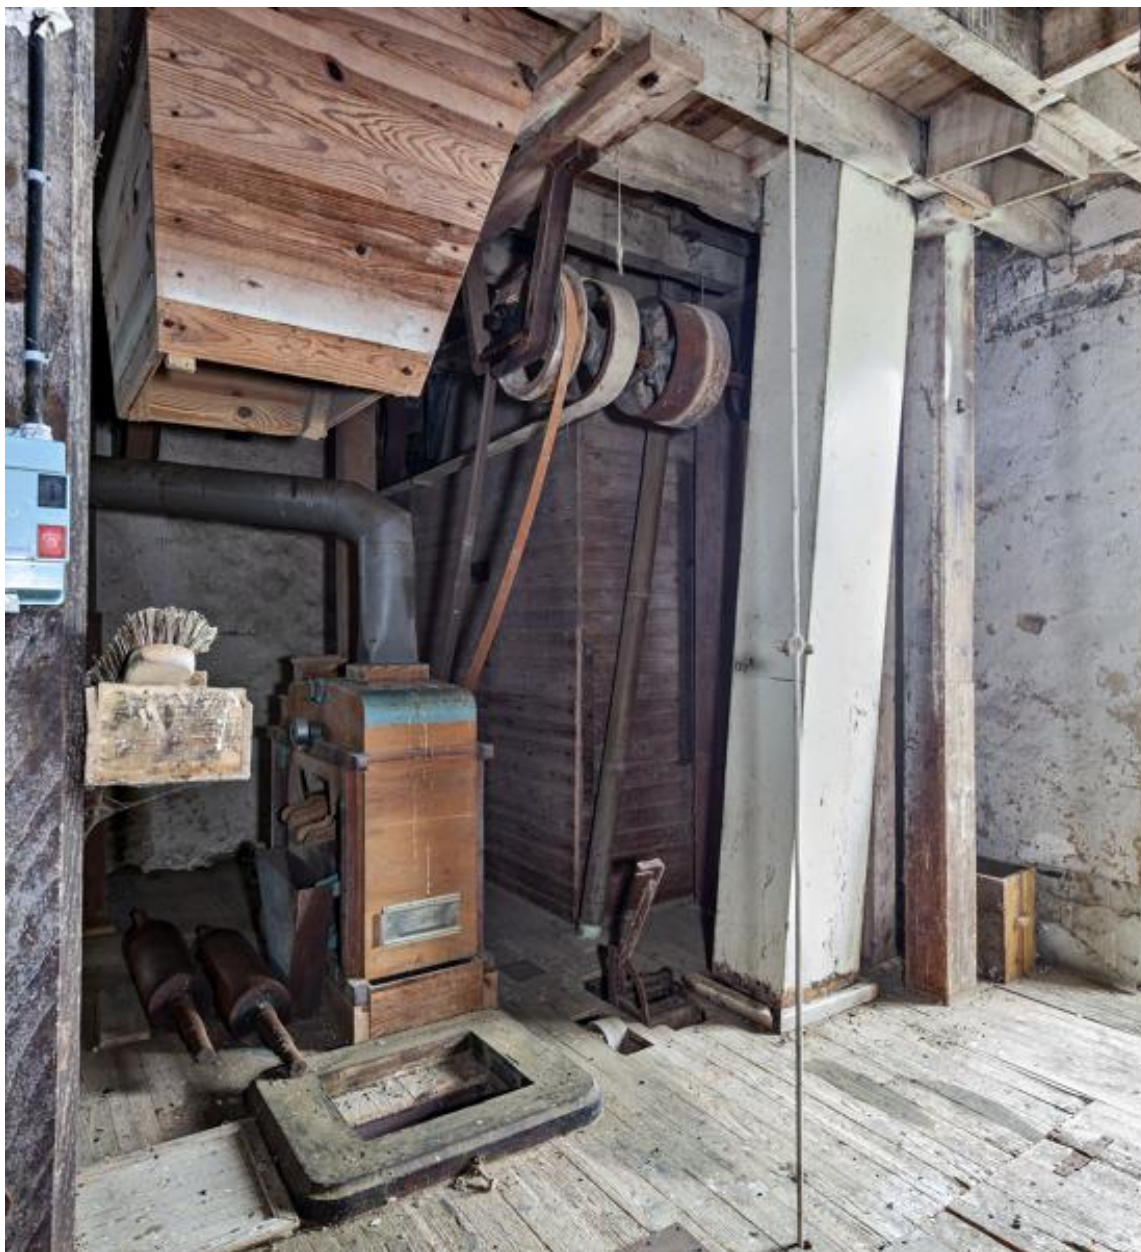
Deuxième étage, partie sud-est vue depuis le nord-ouest : le séparateur à blé et la chambre à blé sale. Au premier plan, emplacement du broyeur déplacé à l'étage inférieur et ayant servi d'aplatisseur à la fin de l'activité du moulin.
