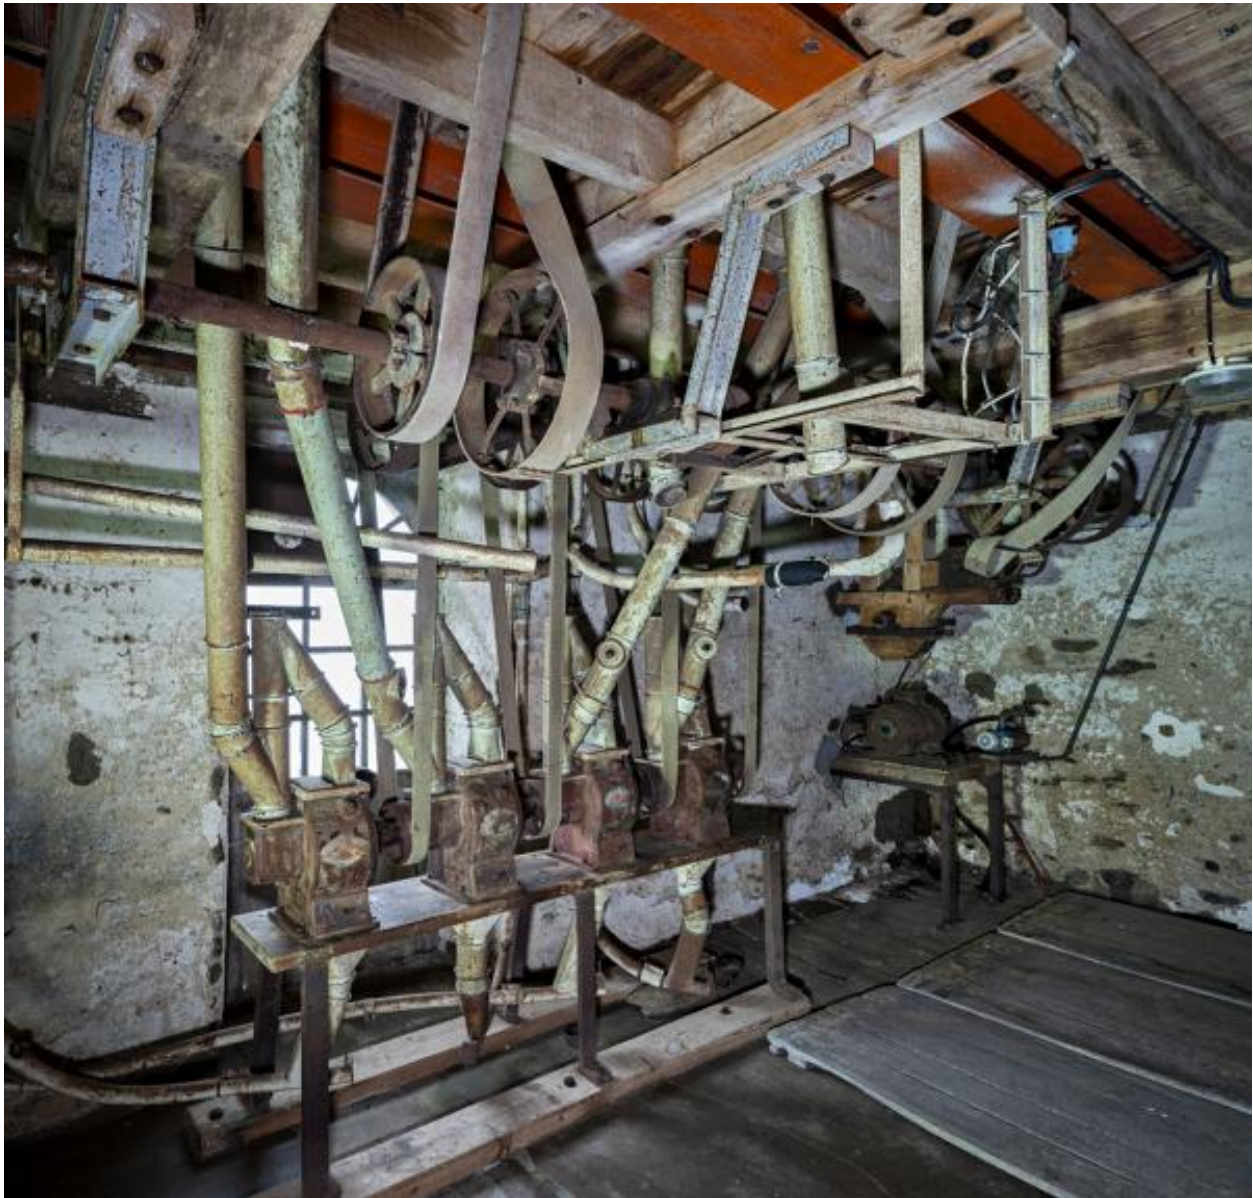
IVR52\_20205300057NUCA

Rez-de-chaussée, partie nord vue depuis le sud-ouest : les conduites pneumatiques permettant la remontée de la mouture issue des broyeurs vers le plansichter. Au fond, dans l'angle, le moteur d'appoint de la roue.
