SAINT-LÉGER - Le Presbytère PLAN SCHÉMATIQUE DES MARQUES D'ASSEMBLAGES REPÉRÉES SUR LA CHARPENTE DU LOGEMENT VUE EN CONTRE-PLONGÉE

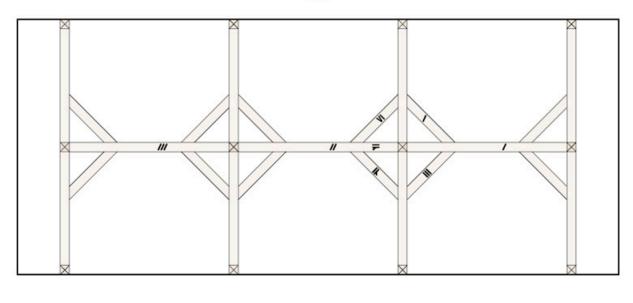
IVR52_20105300345NUDA

Plan schématique de situation des marques d'assemblage de la charpente du logement.
