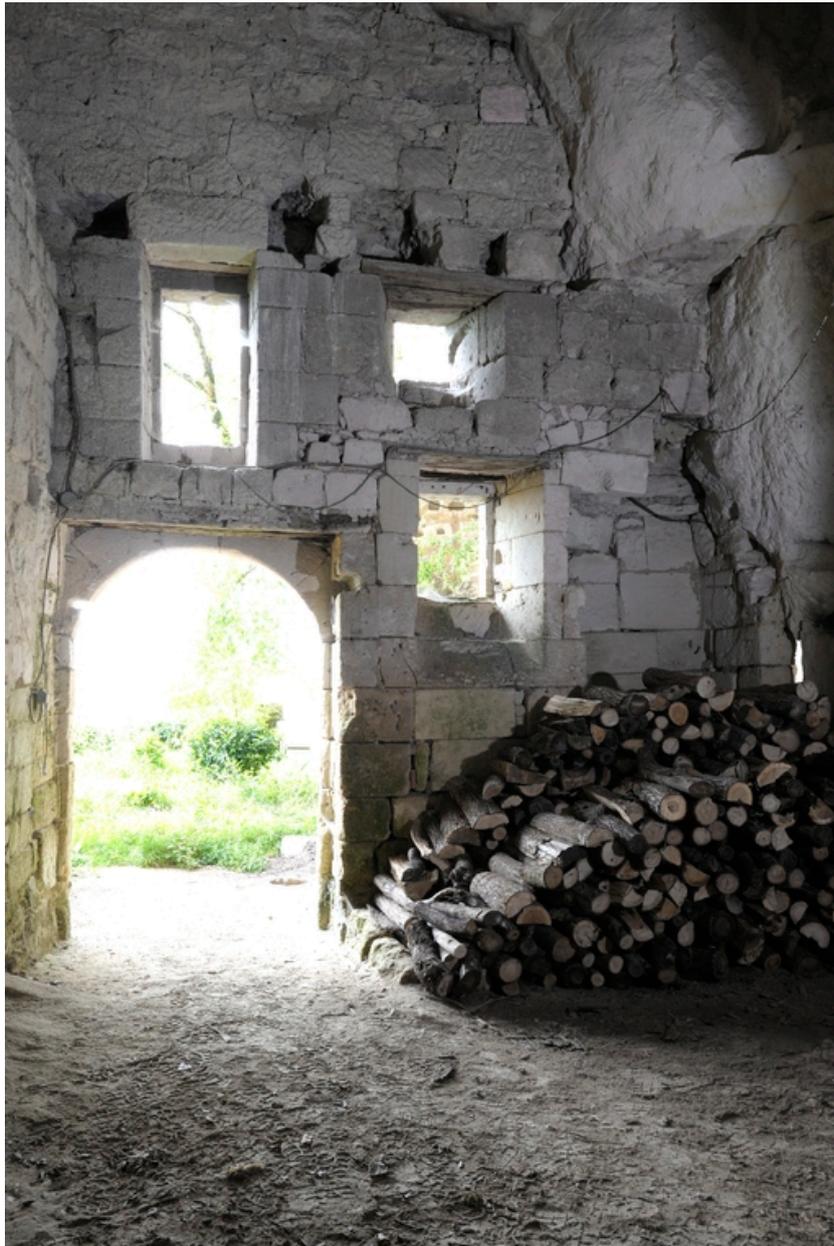
IVR52_20134900803NUCA

Entrée de l'abri troglodytique et revers du mur de façade. En partie haute, traces de l'ancien plancher d'une pièce haute.
