CHENU (72) - Chérigny

Grange - Coupe transversale

Rendu schématique - V. Desvigne - février 2012

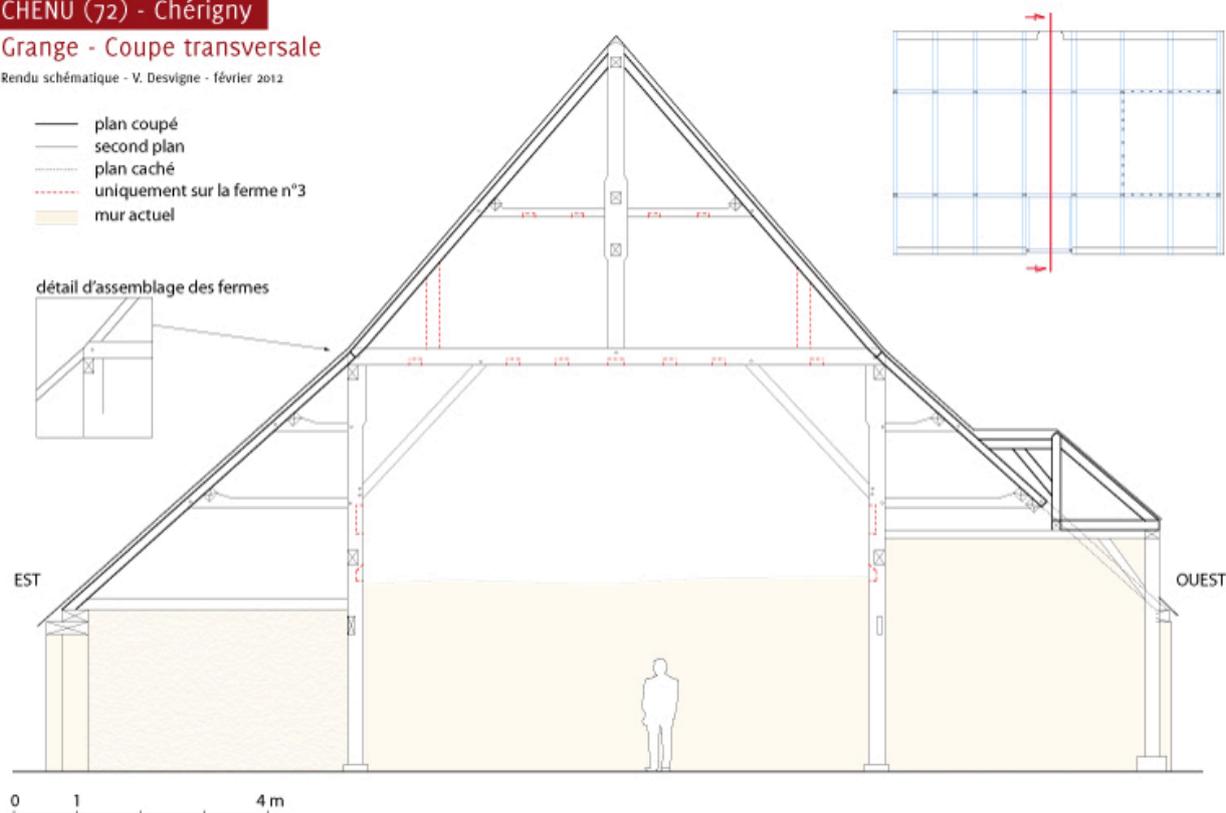
- plan coupé
- second plan
- plan caché
- uniquement sur la ferme n°3
- mur actuel

détail d'assemblage des fermes

La grange : coupe transversale.
